ANÁLISE DE ACESSIBILIDADE EM PASSEIOS PÚBLICOS DA CIDADE DE
ITAPACI-GO

CERES / GO
2019

**TRABALHO DE CONCLUSÃO DE CURSO SUBMETIDO AO CURSO DE
ENGENHARIA CIVIL DA UNIEVANGÉLICA.**

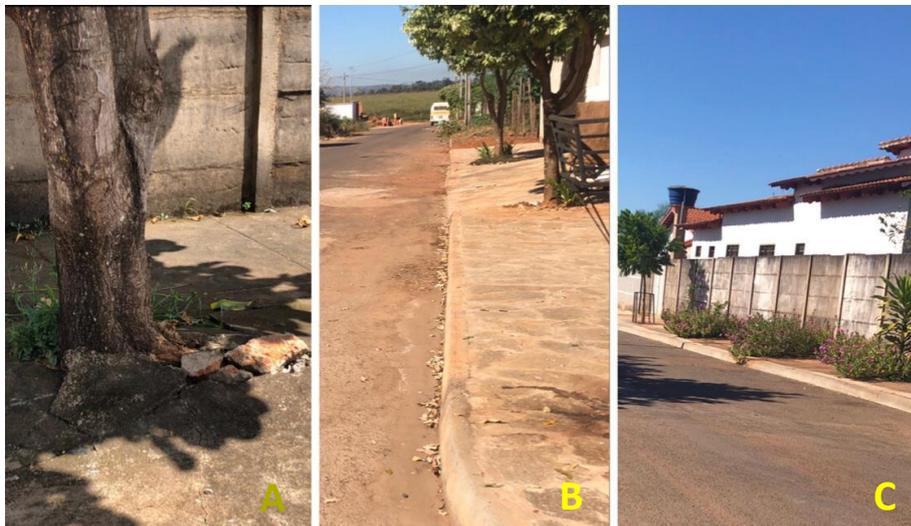
Figura 2 – Obstrução do passeio pela vegetação no Setor Jardim Presidente. Árvore na faixa de circulação (a) e (b). Vegetação rasteira obstruindo a passagem (c)

É de grande importância para acessibilidade dos passeios o tipo de vegetação utilizado. A mesma deve ser plantada sobre a faixa de serviço que de acordo com a NBR 9050 (ABNT, 2015) é de 0,75m. A Figura 2a, apresenta uma árvore que devido o desenvolvimento de suas raízes, provocou danos ao passeio. Na Figura 2b e 2c, as vegetações foram plantadas no meio do passeio, o que dificulta a circulação de toda a população, principalmente para PNE's ou PMR. Esse problema pode ser solucionado através de projetos, que especificam a espécie mais adequada a cada lugar de acordo com a faixa de serviço, além da devida fiscalização do órgão público e a conscientização dos proprietários.

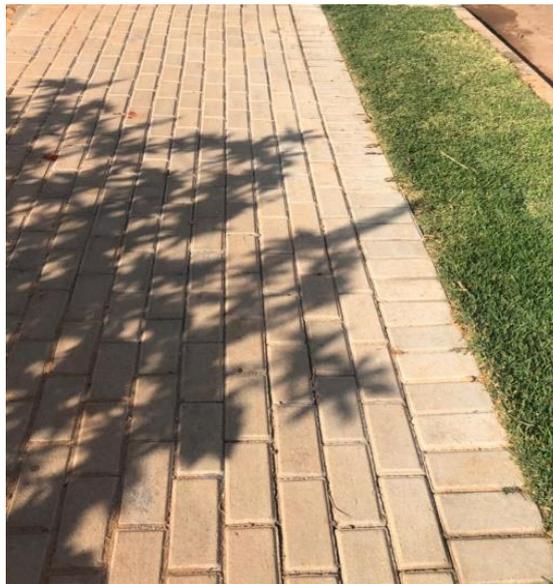
Figura 3 – Piso intertravado com bloco retangular (20 x 10 cm)

Visando solucionar os problemas relacionados a falta de acessibilidade, foi elaborado juntamente com a Prefeitura Municipal de Itapaci, o mapeamento e projeto dos passeios públicos, tornando-os acessíveis de acordo com a NBR 9050 (ABNT, 2015). De acordo com o Memorial descritivo da obra, os serviços preliminares consistiram inicialmente na limpeza dos terrenos onde foi implantado o passeio público, com remoção de toda camada vegetal. Todas as calçadas foram executadas em piso intertravado com bloco retangular, cor natural de 20x10 cm e espessura de 6cm com resistência de 35 Mpa de acordo com a NBR 9781(2013), como pode ser observado na Figura 3.

As rampas são de piso de concreto moldadas in loco e espessura de 6cm. Foram utilizadas peças de madeira nativa/regional 2,5cm x 7,0cm (sarrado – para forma) e concreto com $f_{ck} = 20\text{Mpa}$ com traço 1:2,7:3 (cimento, areia média, brita 1) preparo mecânico com betoneira. O piso tátil das rampas foi do tipo ladrilho hidráulico e cor natural de dimensões 30x30 cm conforme NBR 16.537 (2016). O meio-fio foi de concreto de 11,5 cm de base x 22 cm de altura moldado in loco com concreto usinado bombeável classe de resistência C20. As faixas de serviço das calçadas foram preenchidas com grama esmeralda em rolo.

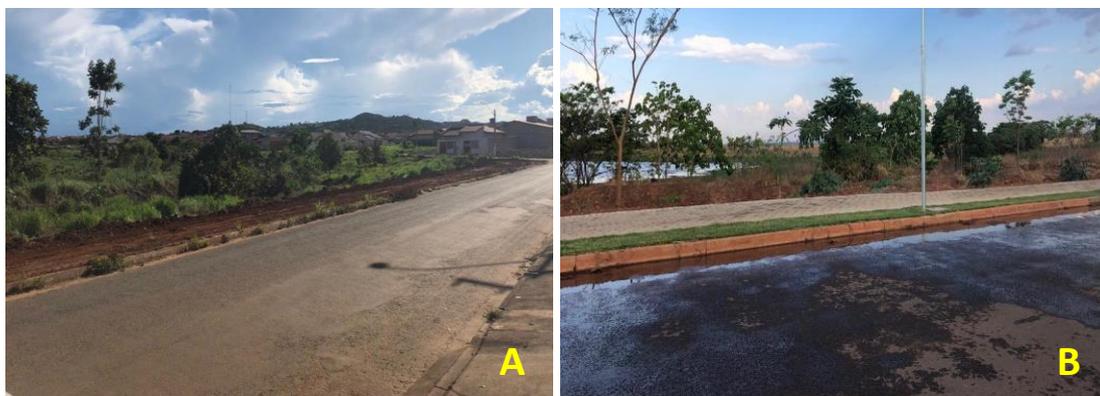
A Figura 4a apresenta a Rua RP-01 no Setor Planalto antes das modificações, ainda com obstáculos que dificultava a locomoção de PNEs e PMRs. Na figura 4b observa-se como ficou o passeio público após concluída a obra de acordo com os requisitos da NBR 9050 (ABNT, 2015).

Na Rua RP-01, o passeio público apresentou largura de 1,50 m a 1,70 m para a faixa livre, respeitando o limite preconizado pela NBR 9050 (ABNT, 2015) que é de 1,50m, sendo o mínimo admissível de 1,20m. De acordo com esta norma, a faixa de serviço deve respeitar uma largura mínima de 0,75 m. A faixa de serviço do passeio público executado apresentou largura de 0,80m. As guias rebaixadas (Figura 5a) e o piso tátil e direcional (Figura 5b) também atendem aos requisitos da norma, onde, as inclinações máximas para pisos externos, devem ser de 3% na transversal e de 8,33% em sentido longitudinal.

Figura 4 – Ausência de piso na calçada antes das adequações realizadas (a) e passeio público acessível na Rua RP-01(b)

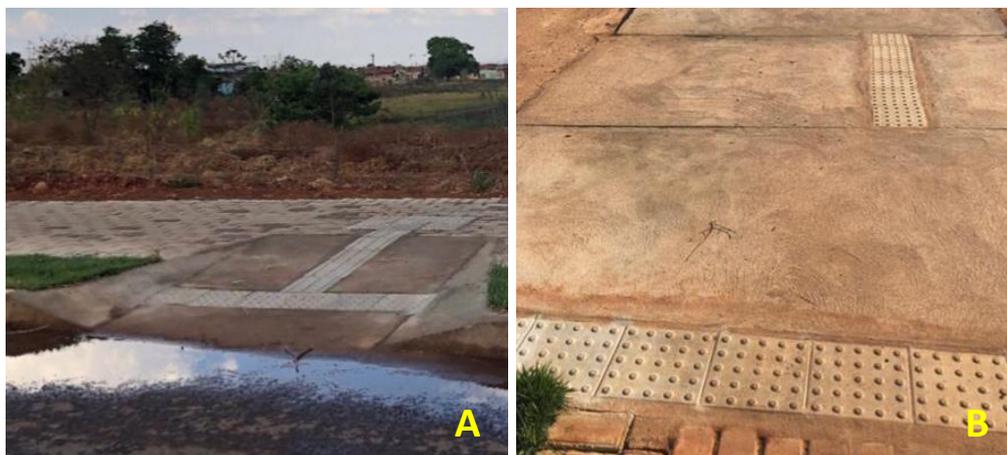
Figura 5 – Guias rebaixadas: Vista frontal (a) e vista lateral (b)

O rebaixamento das calçadas para pedestres é um método que possibilita com que as pessoas com deficiência ou mobilidade reduzida atravessem a via com conforto e segurança. Além disto, facilita também a vida dos demais pedestres, pois atende aos princípios do Desenho Universal (ABNT, 2015). Não foram encontradas guias rebaixadas em nenhum local do setor. Recomenda-se a implantação das guias rebaixadas em todas as esquinas da cidade e a cobrança da conservação das calçadas adjacentes às guias, tornando a circulação de PNE's ou PMR possível.

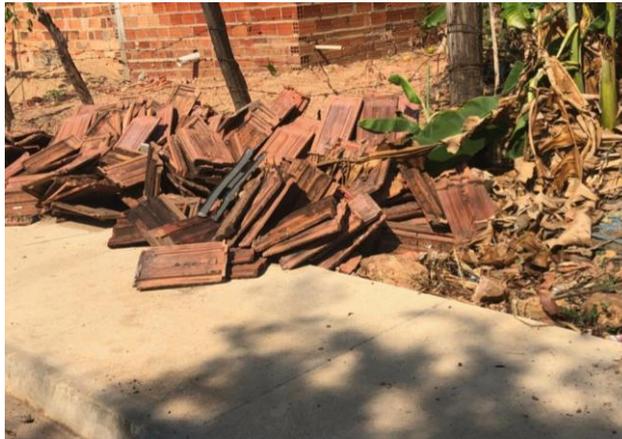
De acordo com o artigo 13 do Código de Obras da Cidade, em hipótese alguma, será permitida a ocupação de qualquer parte da via pública, com materiais de construção e entulhos de obras, salvo na parte limitada pelo tapume. A Figura 6 mostra alguns casos que desrespeitam este artigo do Código de Obras, e que ainda impossibilita o trânsito de pedestres, forçando-o a se locomover pela rua.

Figura 6 – Entulho sobre o passeio público

Na maioria das vezes esse problema é causado pela falta de conhecimento e conscientização da população. Muitas pessoas despejam seus entulhos e restos de materiais nos passeios acreditando que o caminhão da coleta domiciliar possa recolher tudo, algo que não é possível. Algumas das soluções possíveis para tal problema é a implantação de caçambas próprias para essa finalidade, por parte da prefeitura.

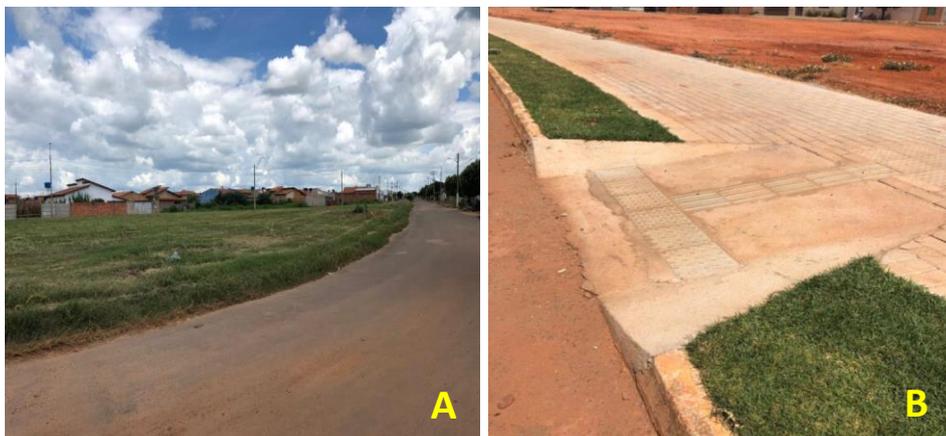
A Figura 7 mostra como era um dos passeios do Setor Almeida, com obstáculos, dificultando a vida de PNEs e PMRs e como ficou depois da obra concluída de acordo com a NBR 9050 (ABNT, 2015). Neste setor, o passeio público apresentou largura de 1,20 m a 1,50 m para a faixa livre, que se encontra dentro das normas. Já a faixa de serviço que deve respeitar uma largura mínima de 0,75 m, apresentou largura de 0,80m. As guias rebaixadas e o piso tátil e direcional também atendem aos requisitos da norma NBR 16.537 (2016), que segundo ela as inclinações máximas para pisos externos, transversal de 3% e longitudinal de 8,33%.

Figura 7 – Ausência de piso na calçada (a) e passeio público acessível (b)
