**PATOLOGIAS EM ESTRUTURAS DE CONCRETO ARMADO**

**TRABALHO DE CONCLUSÃO DE CURSO SUBMETIDO AO CURSO DE ENGENHARIA CIVIL DA UNIEVANGÉLICA.**

A primeira construção pública analisada, de caráter obra de arte conhecida como ponte nova da amizade está localizada entre as cidade de Ceres/ Rialma-Go, com aproximadamente 300 metros de extensão.

Já a segunda obra ainda em etapa de construção é o galpão de 1000 m<sup>2</sup>, obra particular localizada no setor central na cidade de Ceres-Go com propósito de fins comerciais, onde toda estrutura adotada na construção é de concreto armado.

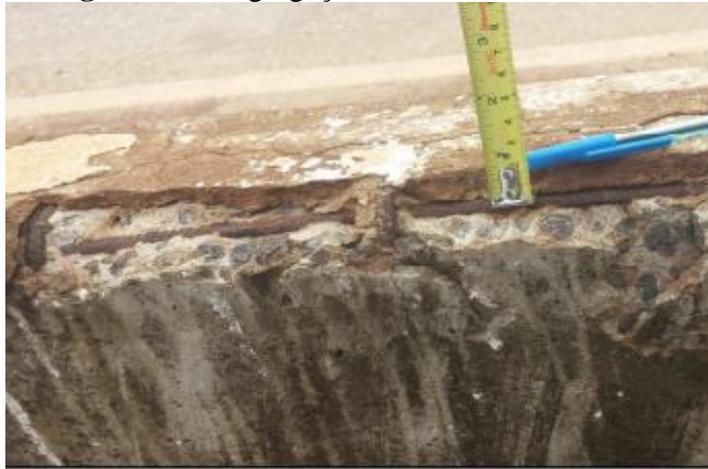
**Tipo:** Foi identificado 2 incidências, localizada na barreira de contenção (figura 3) e nas vigas laterais da plataforma da ponte (figura 4), considerada do tipo grave, pois apresenta deformações internas e externas, conhecida no âmbito da engenharia como deslocamento.

**Causa:** Foi constatado o desprendimento do material por abrasão devido ao atrito causado pela passagem de pessoas e veículos, é proveniente também das rupturas geradas pela vibração mecânica da pista de rolamento e de agentes externos. Segundo (SILVA 2011), a agressividade ambiental é quase sempre o principal fator para a corrosão do concreto, a umidade na forma líquida ou a vapor influenciam ações eletroquímicas no seu interior que gera (lixiviação), a reação álcali sílica se processa entre íons hidroxílicos (OH<sup>-</sup>), associados aos álcalis de sódio (Na<sub>2</sub>H) e de potássio (K<sub>2</sub>O) do cimento juntamente com agregados reativos, gerando biodeterioração no qual, possibilita mudanças indesejáveis das propriedades dos materiais diminuindo sua resistência juntamente com a carbonatação.

**Efeito:** A armadura influenciada pelo o seu processo de expansão devido a corrosão faz com que o cobrimento do concreto se rompe, ultrapassando seu limite de resistência a tração que é 10% (SILVA 2011). No local foram diagnosticadas rachadura entre (1,5 a 5,0mm) e fendas (5,0 a 10 mm). O maior problema identificado é a desintegração do concreto no qual favorece a perda dos materiais que constituem na sua composição, o deslocamento ocorre devido a falta de aderência do concreto com a armadura separando-as suas partes, no cobrimento a carbonatação avança de fora para dentro gerando precipitação do carbonato de cálcio (CaCO<sub>3</sub>). Foi observado também eflorescência, esta patologia causa presença de sais solúveis na superfície contribuindo para originar manchas brancas e presença de microorganismos vivos interferindo na qualidade e estética.

**Figura 3.** Desagregação e corrosão da armadura

**Correção:** Depois da lavagem controlada na proporção de 1:6 com água e solução de ácidos clorídrico para retirada de impurezas, recomenda-se realizar o apicoamento, consiste no processo de retirada de uma fina camada da superfície da estrutura deixando a mesma rugosa, com objetivo de proporcionar boa aderência para uma futura argamassa que viria a preencher o local ( HELENE, 1992).

Caso ainda esteja em fase de deslocamento do concreto, é importante colocar armaduras de aço, denominada grampos com finalidade de agir como pontes entre as duas partes separadas não deixando desagregar, ou reforçar com chapas de aço coladas na face externa do cobrimento através de resinas epóxi ou uso de parafuso auto fixante para garantir a solidariedade ao elemento estrutural (REIS 2001).

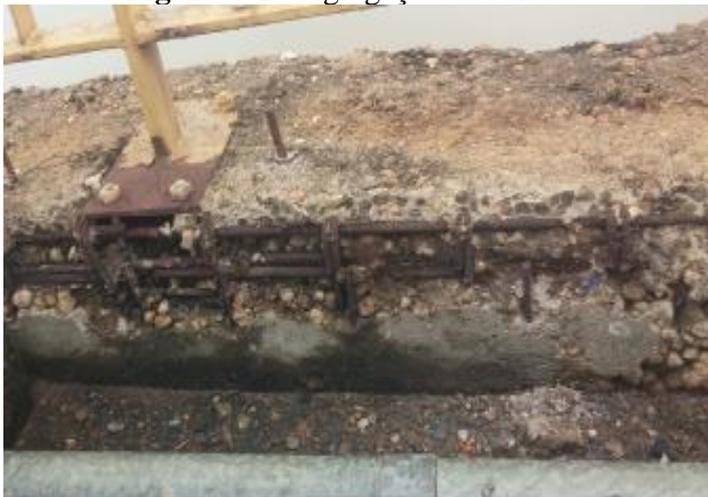
**Tipo:** Foi identificada 2 incidência. Na corrosão generalizada (figura 4) o ataque é produzido em uma grande superfície, que de forma eletroquímica se espalharam pela armadura. Já a corrosão localizada (figura 5), é chamada de puntiforme, se processa de ponto a ponto, em pequenas áreas (OLIVEIRA 2012).

**Causa:** A armadura tem como sua proteção um (filme) de películas óxidos originada através da dissolução presentes na composição do cimento no concreto de cobrimento, quando a proteção é corrompida gera a denominada despassivação. Quando o dióxido de carbono em contato com água ácida e alcalina de PH baixo estão submetida as ferragens, geram oxidação dos ânions e carbonatação de cátions por meio de eletrólise, na maioria das vezes interagem no interior da estrutura por meio de absorção capilar. Os principais fatores que provocam o fenômeno são os agentes agressivos internos e externos, que foram adicionados ao concreto, ou ainda que foram gerados pelo ambiente. (ALVES; CARVALHO 2019).

**Figura 4.** Desagregação do concreto

**Correções:** O procedimento padrão para a recuperação das áreas contaminadas por corrosão das armaduras consiste em fazer escarificação, retirar todo o concreto deteriorado até que se obtenha a exposição completa de uma superfície íntegra. Viabilizam-se os procedimentos de eliminação da corrosão, utilizando lixas grossas, escova de aço e jatos de areia ou limalhas sob alta pressão (MEDEIROS, 2018).

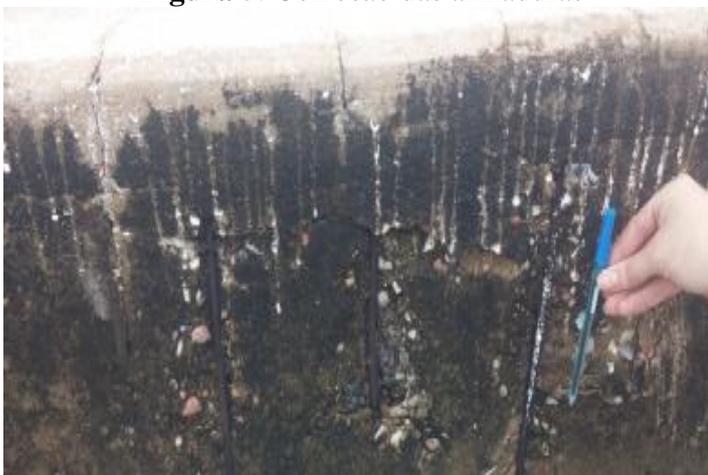
**Efeito:** Os primeiros sinais externos de corrosão ao longo da linha do aço levam ao surgimento de manchas superficiais e fissuras, a corrosão identificada obtém cor avermelhada denominada de ferrugem, são pulverulentos e porosos que se degradam com o tempo, pode causar a perda uniforme da espessura diminuindo a seção de aço, a anomalia produz uma espécie de pites ou simplesmente furos na armadura que pode levar a ruína. As tensões internas provocadas pela oxidação no interior da estrutura são capazes de expandir o aço em até 8 vezes, a força da expansão expõe o concreto ao ponto de gerar o deslocamento deixando a armadura totalmente exposta a agentes agressivos ( MARCELLI 2007).

**Figura 5.** Corrosão das armaduras

A proteção de tintas hidrofugantes em toda a armadura cria uma película na superfície impedindo contato direto da umidade gerada pelo concreto. Já a cobertura com bloqueadores de poros de silicato de sódio na face externa da estrutura forma uma camada menos porosa na superfície da peça, dificultando absorção de água para o seu interior. (MEDEIROS, 2018).

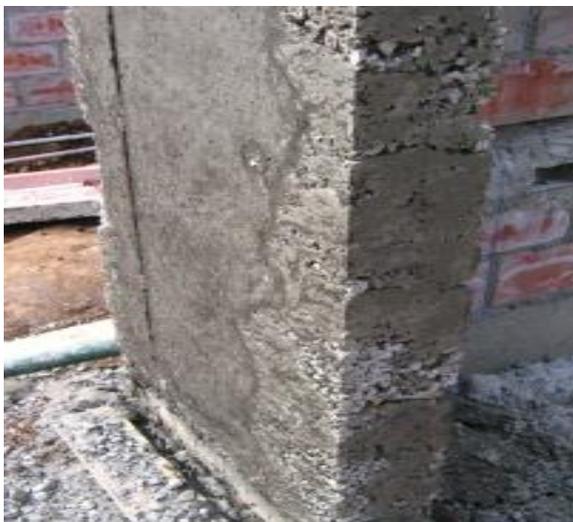
**Tipo:** Foi identificado 2 incidências. De acordo com Ambrosio (2004), o concreto segregado pode ser avaliado através do estado que se encontra: a patologia é do tipo Média, com grandes falhas na superfície do concreto com aparecimento dos agregados graúdos. A outra patologia é do tipo profunda, contendo vazios interiores, (figura 6).

**Causa:** Na estrutura identificada, foi feito o acompanhamento e constatado que na fabricação do concreto, foi utilizada materiais graúdos, o dimensionamento inadequado que definiu a dosagem e a espessura do material a ser depositado nas formas provocou uma massa cimentícia com pouca fluidez comprometendo na sua trabalhabilidade, mediante a inspeção visual foi possível observar que o lançamento do concreto foi realizado de maneira incorreta, fugindo doas parâmetros que a NBR 6118 estabelece, além disso a estrutura não apresenta sinais de que foi realizado o processo de adensamento da maneira correta.

**Efeitos:** Os nichos de concretagem é o primeiro indício de que a estrutura foi comprometida, apresenta-se grande quantidade de brita localizada em um ponto específico da estrutura, os agregados com maior diâmetro (os mais densos) não dão conformidade com a argamassa e acabam separando, quando o concreto ainda se encontra na fase plástica as tensões provenientes na fase de pega diminuem o volume do concreto (retração), motivando a eliminação de água contida no seu interior (exsudação). Anamolia identificada favorece bicheiras (vazios de concretagem) por incorporação de ar durante e após a secagem, estas possibilitou trincas podendo gerar futura corrosão nas armaduras.

**Figura 6.** Segregação em Pilar

**Correção:** NBR 15823-1 (2010) -Recuperações em áreas de estruturas complexas e locais de difícil acesso, recomenda-se o uso CAA (concreto auto adensável) com características de auto nivelamento, pois obtém propriedade com capacidade de escoar, sem perda de uniformidade ou sem provocar bloqueios através de espaços confinados, a aplicação de ponte aderência obtido pela ação de aditivos superplastificantes, proporciona excelente homogeneidade, viscosidade, resistência, durabilidade e coesão interagindo com o concreto curado já existente, é resistente contra segregação.

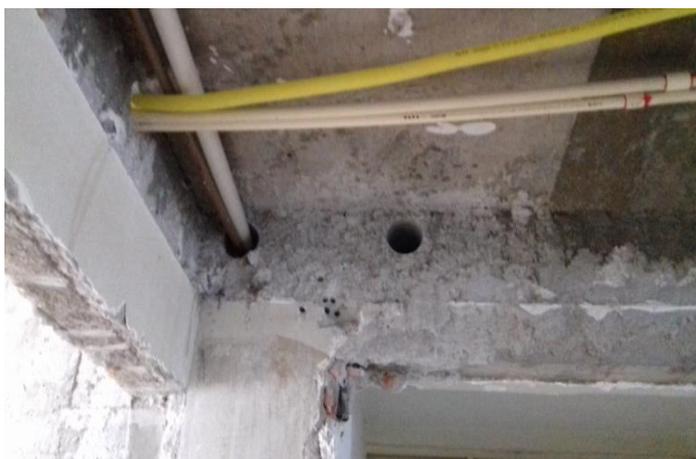
Tipo: Foram constatados 2 incidências diferentes. O furo realizado na viga de concreto, possibilitou futuras anomalias que de acordo com a tabela: Classificação de abertura de elementos estruturais elaborada por (OLIVEIRA 2012, P 78), foi identificada como fissuras ativa e trincas passivas (figura 7), localizadas na seção transversal da viga.

Causa: Na estrutura, foi realizado furo na viga com perfuratriz de broca modelo serra copo, a máquina em alta rotação tem como finalidade abrir orifícios, destruindo concreto e as armaduras no local desejado para passagem de tubulação, no caso em específico, foi para instalação elétrica e rede de água para o pavimento superior, porém o uso do equipamento trouxe algumas desvantagens, o serviço foi executado de maneira incorreta sem acompanhamento técnico, onde o operário perfurou no centro da viga, o diâmetro de 15cm adotado para a perfuração foi inadequado referente a sua espessura, contudo isso possibilitou que a resistência da estrutura fosse comprometida.

Efeito: Os principais efeitos para a anomalia é a perda da segurança e a qualidade da estrutura, comprometendo sua instabilidade no entanto não vai ser tão rígida quando foi dimensionada, de acordo com a NBR 9575 (2003)- Impermeabilização, seleção e projetos, as trincas, são ocasionadas por avaria de um material ou componente com abertura superior a 0,5 mm e inferior a 1,0 mm.

**Figura 7.** Viga perfurada

Correção: A diversas tipos de tratamentos, por se tratar de reparo do tipo superficiais com profundidade inferior a 2 cm e semi profunda entre 2 e 5 cm, recomenda-se a técnica de injeção de fissuras com: espumas (poliuretano), resinas epóxicas ou acrílicas, são utilizado para a ligação rígida entre os agentes e sua vedação, obtém baixa viscosidade, apresenta alta capacidade de resistência a esforços mecânicos e ação de agentes agressivos. A injeção de fissuras deve ser realizada com ar comprimido e mangote próprio, a aplicação deve ser a cada 50 mm ao longo da abertura com tubos próprios de diâmetro igual a largura da fenda (SOUZA E RIPPER, 2018).

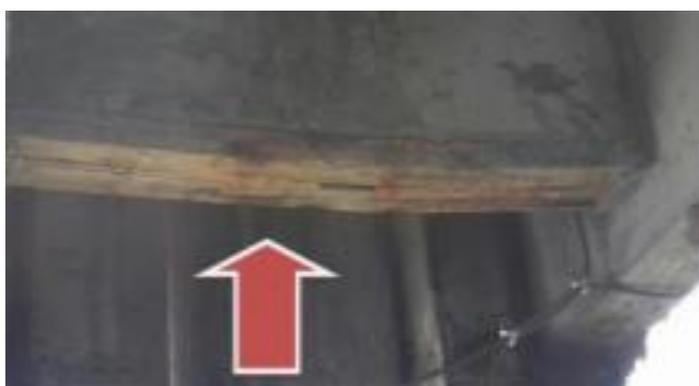
**Tipo:** O tipo de patologia identificada está relacionada ao erro no processo executivo onde possibilitou que a estrutura sofresse deflexão em virtude da pressão exercida de carga atuante do concreto quando estava no momento de cura dentro da forma (figura 8).

**Causa:** No processo de confecção das formas para a construção das vigas foi utilizado tábuas de pinho reaproveitadas de outras partes da obra, são madeiras flexíveis que possibilita uma boa trabalhabilidade, porém ela obtém algumas desvantagem, no caso em questão a madeira sofreu uma leve flambagem devido ao carregamento atuante dos esforços solicitados em direção a sua base, desde o momento que foi lançado até o ultimo dia de cura do concreto, isso favoreceu que a viga sofresse flexão na parte inferior da estrutura. A falta de escoras no local, foi o principal motivo para que a patologia pudesse ocorrer, foram utilizados espaçamentos muito longo.

**Efeito:** Além do fator econômico, e estético que foi comprometido, quando a estrutura não segue o mesmo alinhamento que foi projetado, ela por si própria atrapalha no momento de fechar as paredes com alvenaria, pois os blocos cerâmicos não acompanham a circunferência imposta pela a envergadura da viga, além disso quando uma estrutura tende a receber cargas em um ponto específico no qual não foi planejada, a grande possibilidade de sofrer trincas e fissuras.

**Figura 8.** Viga com flexão

**Correção:** Neste caso não a muito o que fazer já que a patologia tinha alcançado seu nível máximo de cura do concreto, porém o mais aconselhável seria realizar um pequeno aumento na área de seção do elemento estrutural, ou seja no (cobrimento) por toda a estrutura, afim de igualar o seu nivelamento para que os esforços submetidos a estrutura seja de forma distribuída de modo a não ocorrer futuras trincas e fissuras.
