**ANÁLISE DAS PATOLOGIAS EM UMA RESIDÊNCIA UNIFAMILIAR NO  
MUNICÍPIO DE RUBIATABA- GO: Estudo de caso**

**TRABALHO DE CONCLUSÃO DE CURSO SUBMETIDO AO CURSO DE  
ENGENHARIA CIVIL DA UniEVANGÉLICA.**

# ANÁLISE DAS PATOLOGIAS EM UMA RESIDÊNCIA UNIFAMILIAR NO MUNICÍPIO DE RUBIATABA- GO: Estudo de Caso

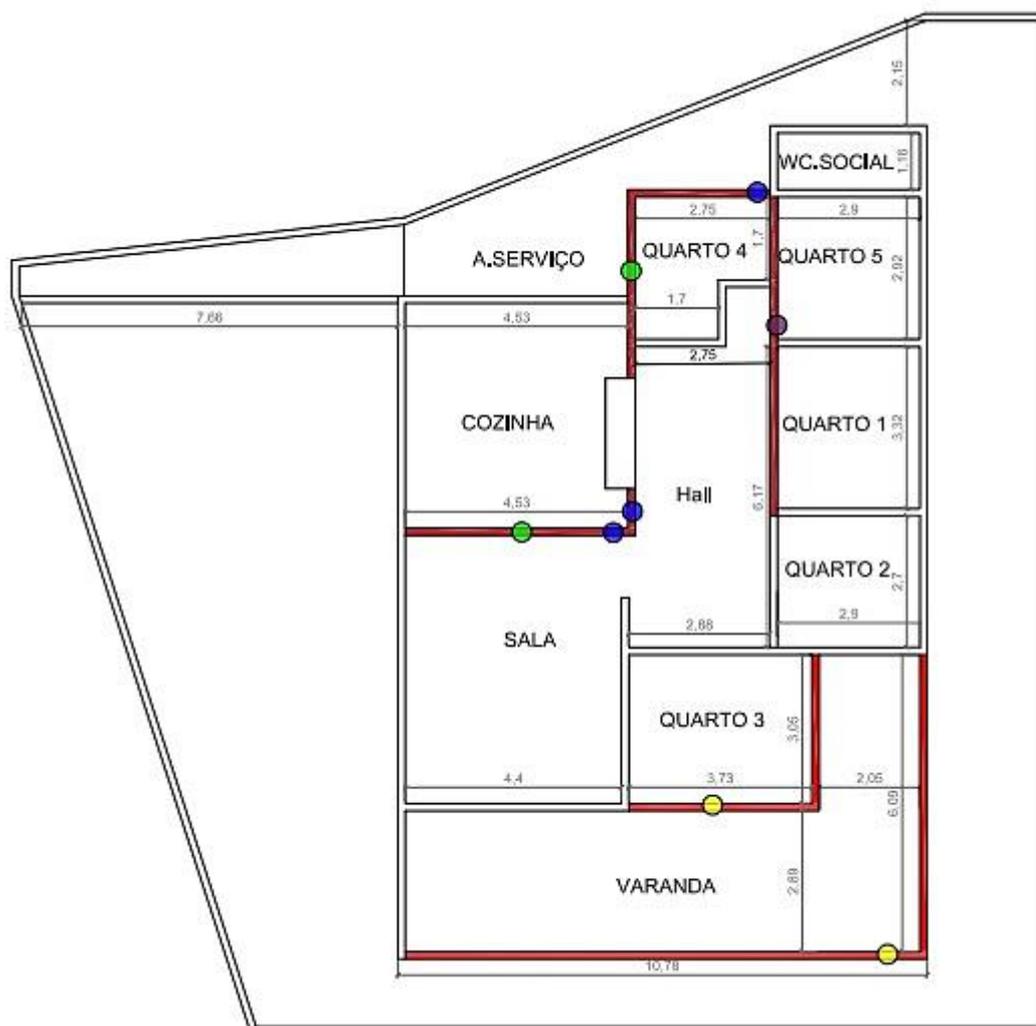
Figura 6 – Mapeamento das patologias na planta baixa da edificação.

Nesta etapa foi diagnosticado as patologias encontradas na edificação que foram fissuras e trincas, segundo as características descritas por (HELENE; ANDRADE, 2010; VITÓRIO, 2003). Na edificação em análise foram encontradas fissuras geométricas vertical e horizontal e trincas inclinadas e verticais, que são apresentadas no projeto de mapeamento das patologias (Figura 6).

Na planta apresentada, as fissuras geométricas verticais são representadas pelos círculos verdes e as fissuras horizontais pelos círculos amarelos, as trincas inclinadas pelos círculos azuis e as trincas verticais pelos círculos roxos. As fissuras especificadas no mapeamento são apresentadas a seguir com suas possíveis causas e formas de correção.

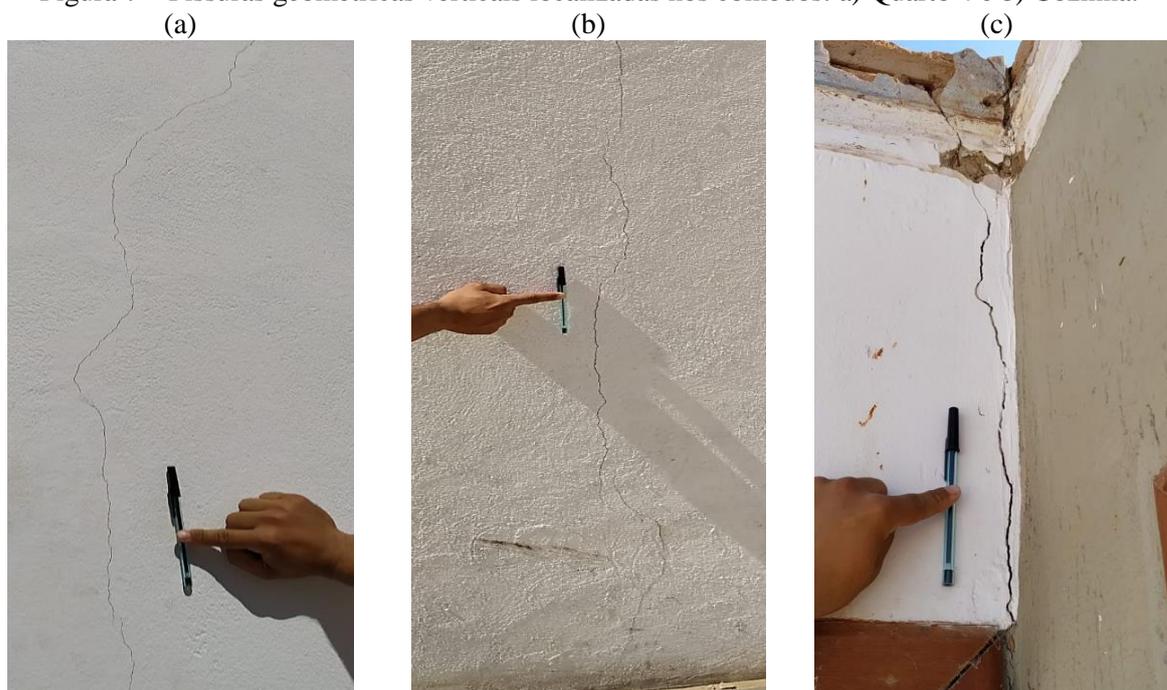
As fissuras geométricas verticais foram encontradas na parede do cômodo identificado na planta baixa como Quarto 4 (Figura 7.a), na cozinha da edificação (Figura 7.b) e no Quarto 1 (Figura 7.c). A caneta é utilizada para permitir uma melhor visualização da abertura da fissura.

Figura 7 – Fissuras geométricas verticais localizadas nos cômodos: a) Quarto 4 e b) Cozinha.

As fissuras geométricas apresentadas na (Figura 7 (a) e (b)) apresentam características de patologias que surgem devido a uma sobrecarga vertical uniformemente distribuídas pela cobertura da edificação e são decorrentes de esforços transversais de tração ocasionada pelo atrito da superfície da junta de argamassa com a face das unidades (SAMPAIO, 2010). Já a trinca da Figura 7 (c) se assemelha àquelas ocasionadas por deformação transversal da argamassa sob as ações de compressão uniformemente distribuídas nos blocos pelo atrito da junta de argamassa com a face maior dos tijolos ou da flexão local dos componentes de alvenaria (ZANZARINI, 2016).

O processo a ser realizado como forma de tratamento das fissuras identificadas na residência deve ser individualizado de acordo com a patologia encontrada. Para a recuperação das fissuras em alvenaria uma das formas é com a utilização de bandagem de dessolidarização entre a parede e o revestimento, as etapas de recuperação da fissura com bandagem são: com a remoção do revestimento da parede numa faixa com largura de aproximadamente 10 a 15 cm, a aplicação da bandagem com distribuição regular para ambos os lados da fissura, utilização de chapisco externamente à bandagem e recomposição do revestimento com argamassa de baixo módulo de revestimento (THOMAZ, 1989).

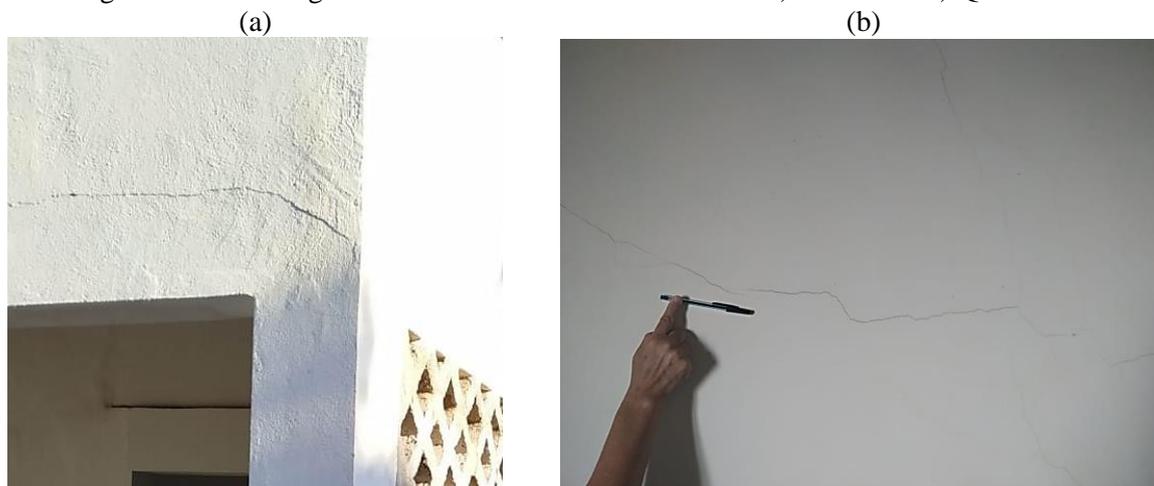
Na edificação, foram observadas ainda fissuras geométricas horizontais, que são apresentadas na Figura 8 (a), nas paredes da varanda, e na Figura (b) no cômodo denominado Quarto 3.

Figura 8 – Fissuras geométricas localizadas nos cômodos: a) Varanda e b) Quarto 3.

A fissura geométrica horizontal encontrada na varanda da residência conforme a Figura 8 (a) apresenta características de problema ocasionado pela expansão da alvenaria na interface entre a laje e a parede, conforme expressa Addleson (1982) em seu trabalho e a fissura em horizontal demonstrada na Figura 8 (b) é muito semelhante àquelas atribuídas a sobrecargas pela ruptura por compressão dos componentes da junta de argamassa e por solicitações de flexocompressão (SAHLIN, 1971; THOMAS, 1989).

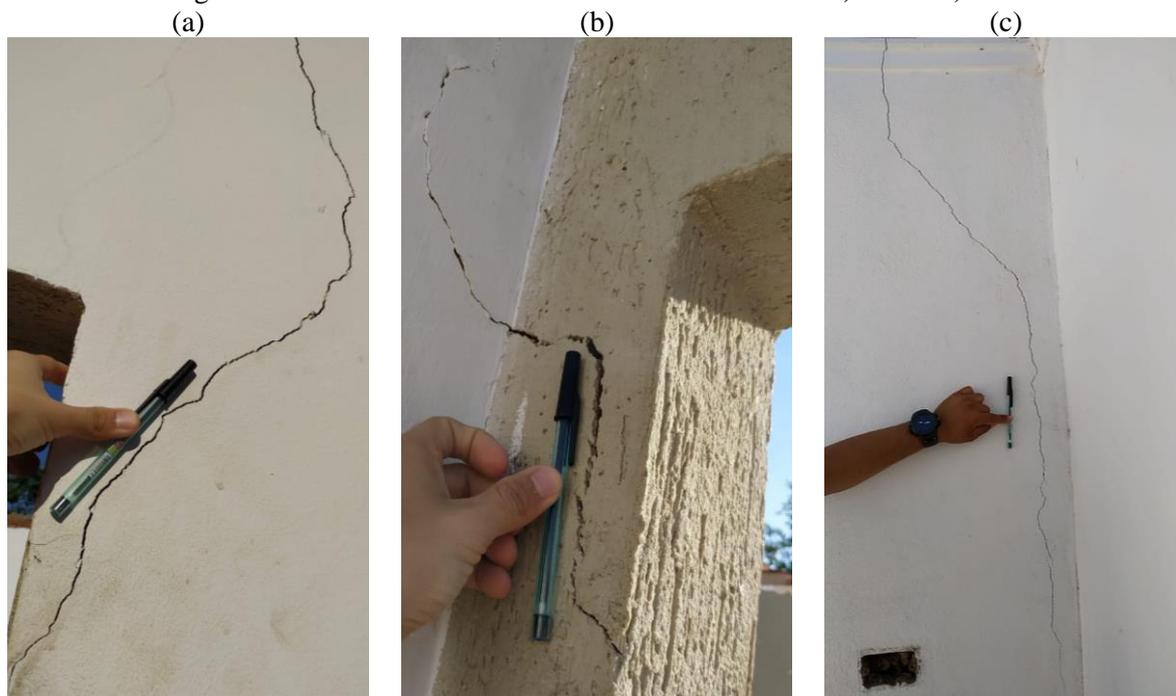
Na edificação também foram encontradas as trincas inclinadas, que podem ser observadas na Figura 9 (a), no Hall da edificação, na Figura 9 (b), na sala, e na Figura 9 (c) no quarto identificado como 4.

Figura 9 – Trincas inclinadas localizadas nos cômodos: a) Hall e b) sala.

As trincas inclinadas (Figura 9) possivelmente foram causadas por uma sobrecarga vertical e ausência de um elemento estrutural como vergas e contra vergas para realizar o travamento. A trinca inclinada do Quarto 4 apresentada na Figura 9 (c) se deve a atuação de cargas concentradas diretamente sobre a alvenaria pela inexistência de coxins além da falta de pilares e vigas ou ausência de amarração com parede (VITÓRIO, 2003).

Outra forma de recuperação de trincas é com o destacamento entre pilares e paredes, onde a recuperação pode ser realizada com a aplicação de material flexível no encontro pilar-parede. Nas paredes revestidas, no caso de destacamentos provocados por retração de alvenaria, pode ser empregado tela metálica leve, no caso da trinca vertical de canto não se pode fazer uso da tela metálica (THOMAZ, 1989).
