**FACULDADE EVANGÉLICA DE JARAGUÁ**

**ESTUDO DE CASO DAS MANIFESTAÇÕES PATOLÓGICAS EM UMA  
RESIDÊNCIA UNIFAMILIAR NA CIDADE DE JARAGUÁ**

**ESTUDO DE CASO DAS MANIFESTAÇÕES PATOLÓGICAS EM UMA  
RESIDÊNCIA UNIFAMILIAR NA CIDADE DE JARAGUÁ – GO**

O presente trabalho analisa as patologias presentes em uma edificação localizada na Rua Matilde da Mata Machado, Q.04, L.09, S/N, setor Aeroporto II na cidade de Jaraguá-GO, conforme pode ser observado no mapa apresentado na Figura 22, com fachada observada na Figura 23. Trata-se de um estudo de caso de uma residência unifamiliar que foi construída no ano de 2005 e adquirida em Março de 2008 através de um financiamento pela Caixa Econômica Federal. Três anos após sua aquisição, a edificação começou a apresentar problemas, tais como: Desagregação do concreto nas bases das paredes, trincas nas paredes e forro, que foram facilmente identificados pelos usuários como problemas estruturais graves. A casa passa, atualmente, por um processo judicial.

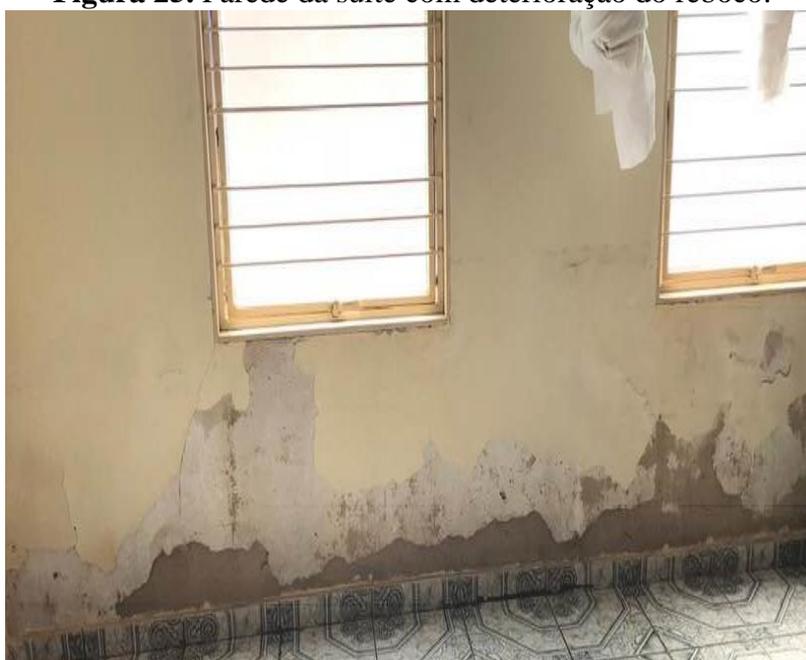
Na Figura 25 é possível observar uma patologia encontrada no quarto principal da edificação, em uma parede que faz divisa com a parte externa da edificação.

**Figura 25.** Parede da suíte com deterioração do reboco.

<b>Descrição por inspeção visual</b>	Deslocamento da película de tinta e deterioração do reboco que se desagrega e solta com facilidade.
<b>Possível Causa</b>	Má Impermeabilização da viga baldrame.
<b>Diagnóstico</b>	Infiltração.
<b>Terapia</b>	1. Remoção do reboco contaminado; 2. Limpeza do local atingido; 3. Impermeabilizar o local; 4. Aplicação de revestimento e acabamento; 5. Realização de manutenções periódicas.

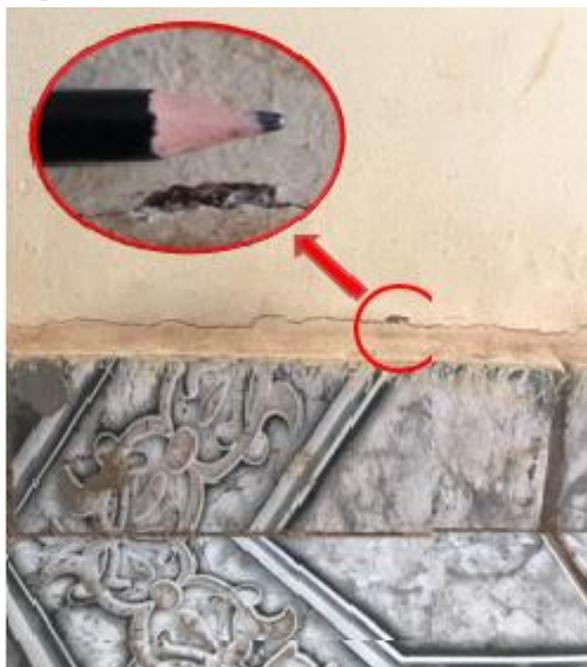
Uma trinca horizontal foi identificada na base da parede da sala da edificação, conforme pode ser observado na Figura 26.

**Figura 26.** Parede sala com trinca horizontal.

<b>Descrição por inspeção visual</b>	Trinca horizontal na base da parede e desagregação do revestimento.
<b>Possível Causa</b>	Má Impermeabilização da viga baldrame.
<b>Diagnóstico</b>	Infiltração.
<b>Terapia</b>	<ol style="list-style-type: none"> <li>1. Remoção do reboco contaminado;</li> <li>2. Limpeza do local atingido;</li> <li>3. Impermeabilizar o local;</li> <li>4. Aplicação da argamassa;</li> <li>5. Cura da argamassa;</li> <li>6. Aplicação de revestimento e acabamento;</li> <li>7. Fazer manutenções periódicas.</li> </ol>

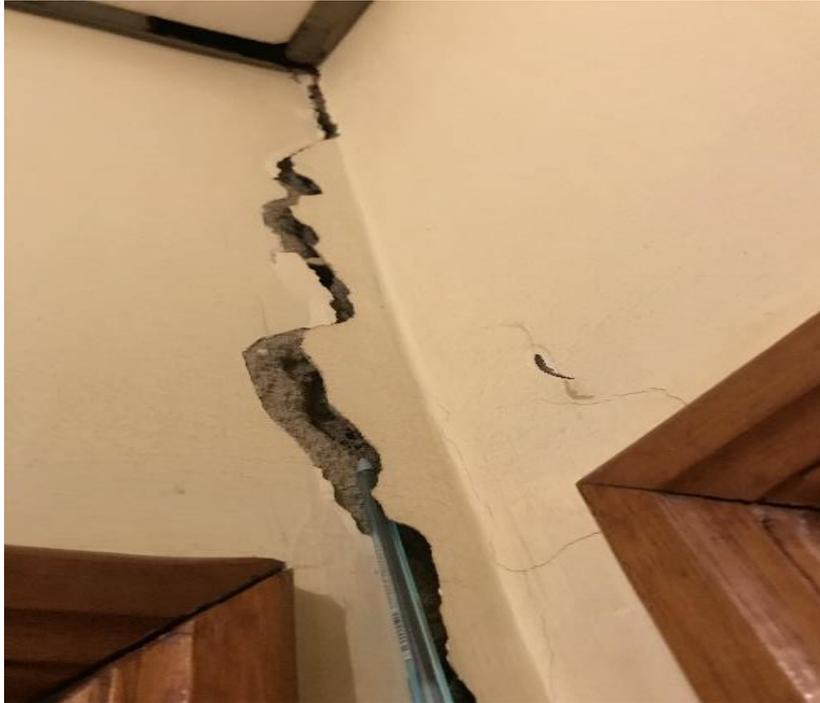
**Figura 27.** Parede do corredor com rachadura vertical.

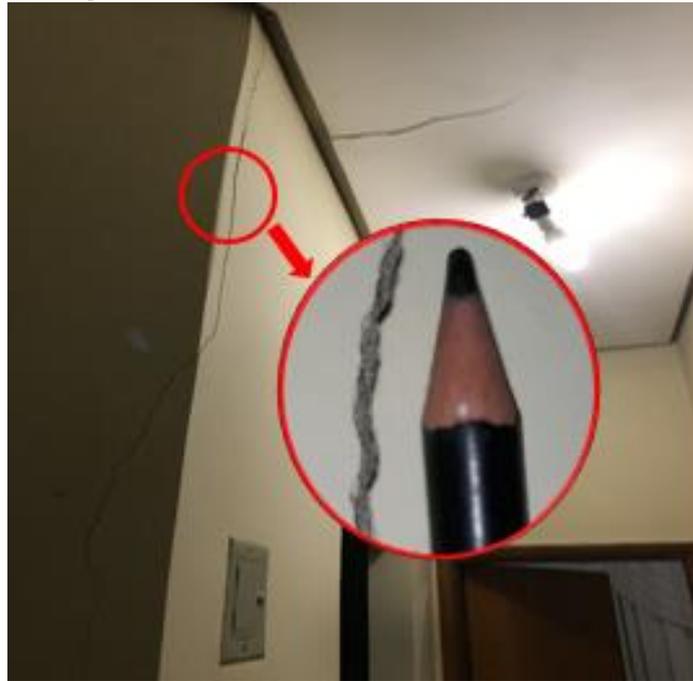
**Figura 28.** Parede sala com rachadura vertical.

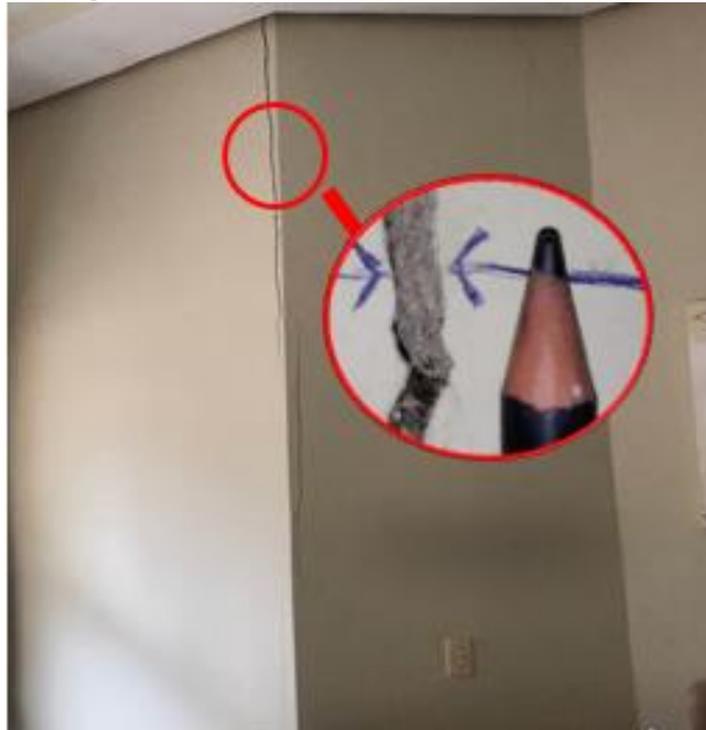
**Figura 29.** Parede sala com rachadura vertical.

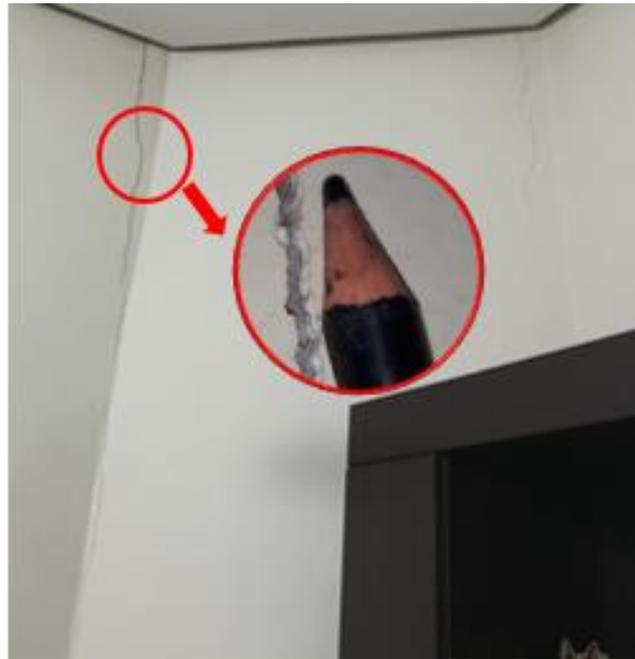
**Figura 30.** Parede da sala com trinca vertical.

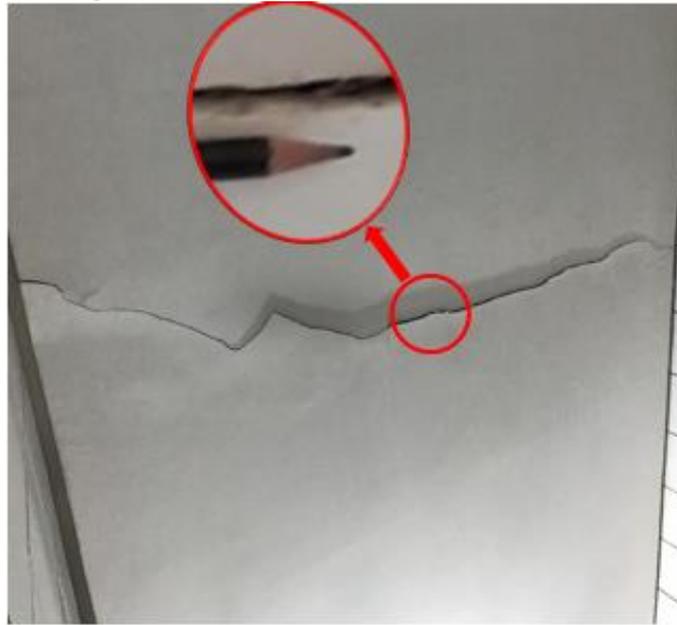
**Figura 31.** Forro da cozinha com rachadura.

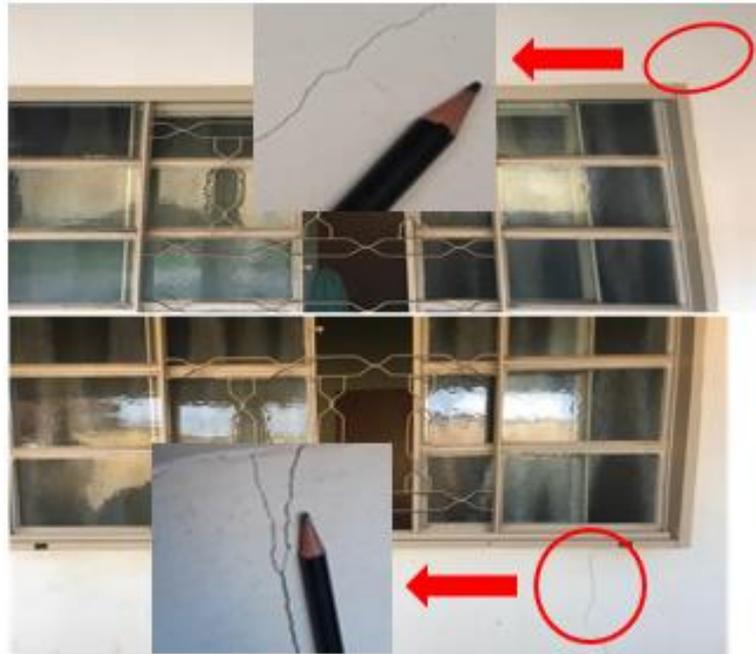
Uma trinca vertical foi observada na parte inferior da janela e outra trinca a 45° no canto superior da mesma, ambas estão evidenciadas na Figura 32

**Figura 32.** Janelas com trinca vertical e trinca a 45°.

<b>Descrição por inspeção visual</b>	Trinca vertical na parte inferior e de 45° na parte superior.
<b>Possível Causa</b>	Sobrecarga vertical; Concentração de tensão; Ausência de verga e contra verga.
<b>Diagnóstico</b>	Ausência de verga e contra verga.
<b>Terapia</b>	<ol style="list-style-type: none"> <li>1. Abertura no local para implantação de uma verga e contra verga;</li> <li>2. Limpeza do local;</li> <li>3. Colocar armadura;</li> <li>4. Execução da fôrma e o enchimento das mesmas com concreto;</li> <li>5. Cura do concreto;</li> <li>6. Aplicação de revestimento e acabamento.</li> </ol>

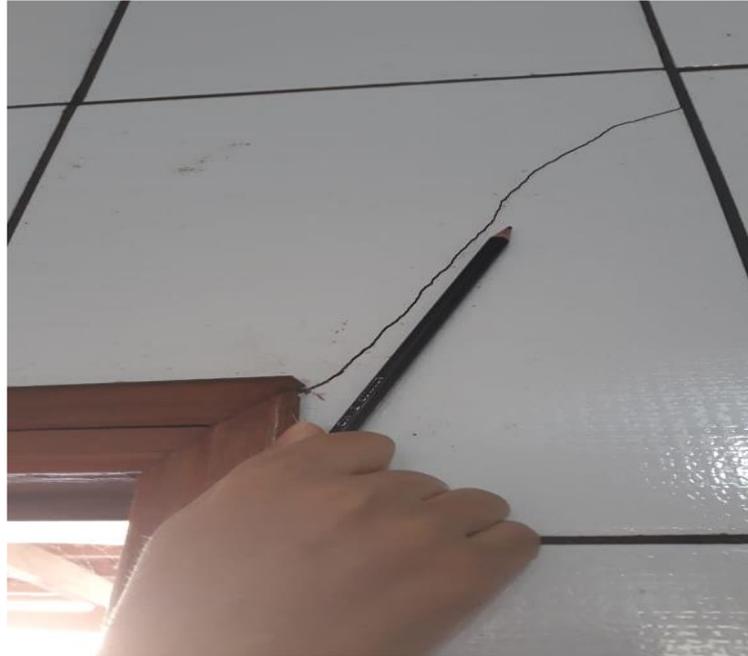
**Figura 33.** Parede acima da porta da cozinha com rachadura a 45°.

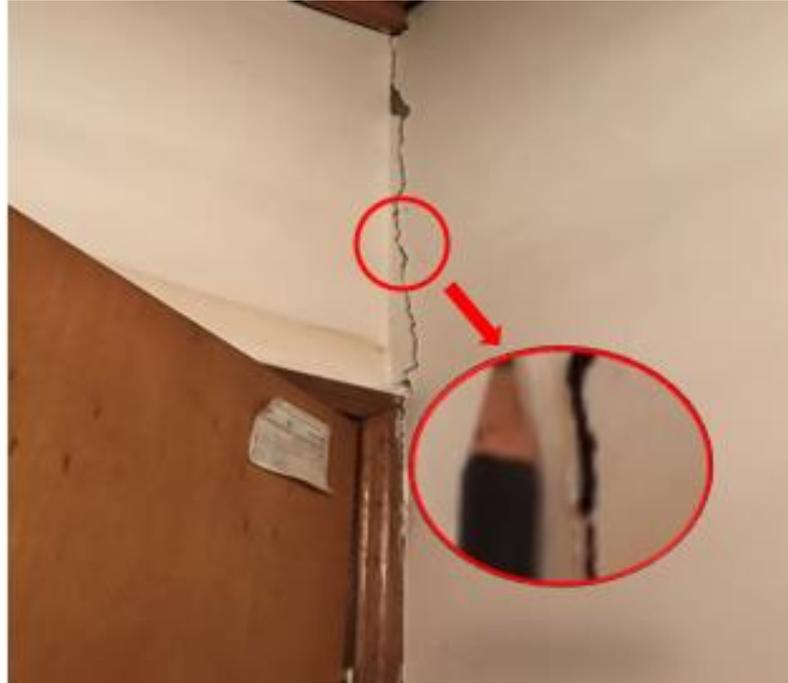
**Figura 34.** Parede acima da porta da dispensa com rachadura vertical.

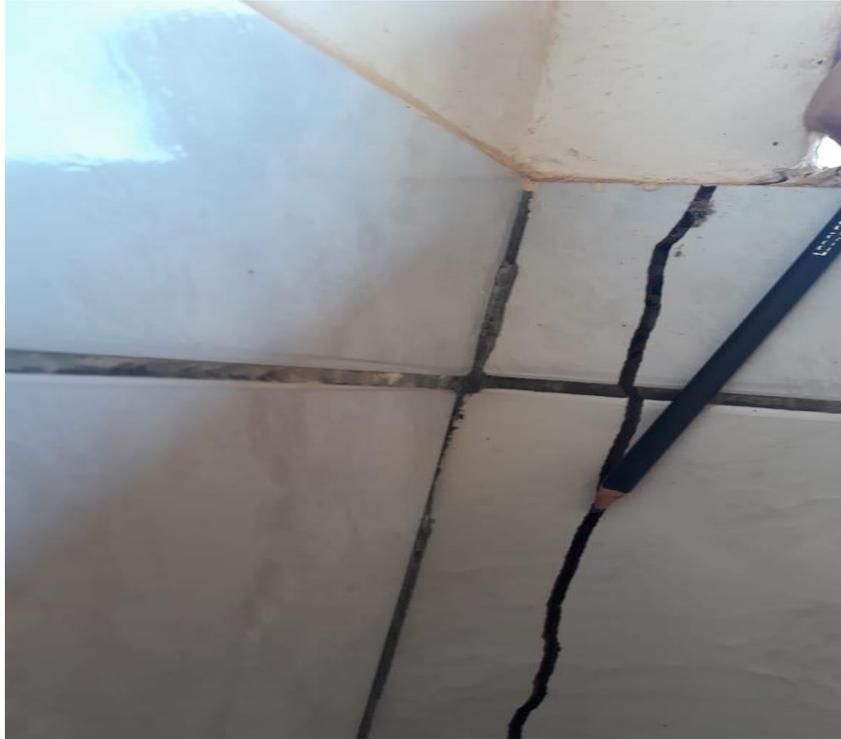
**Figura 35.** Parede acima tanque da área de serviço com rachadura vertical.

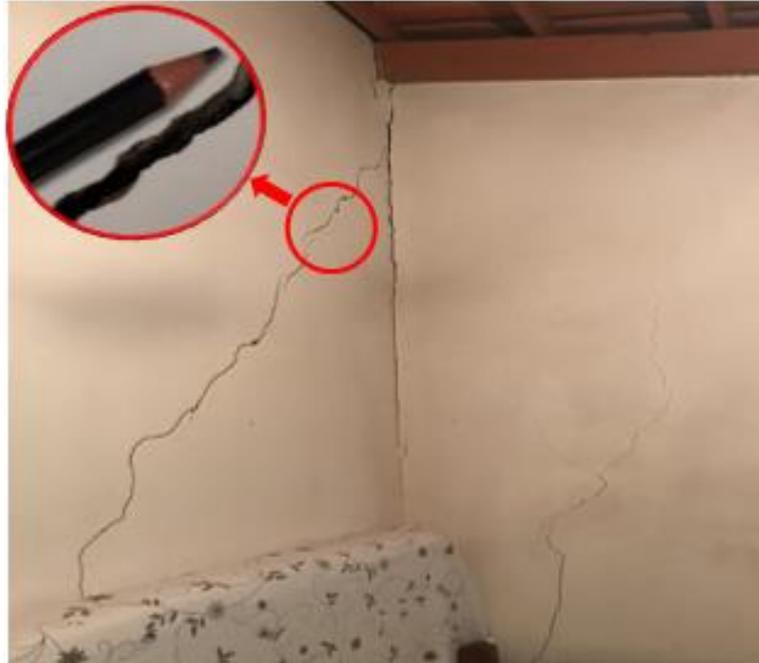
**Figura 36.** Parede da despensa com rachadura e trinca de 45°.

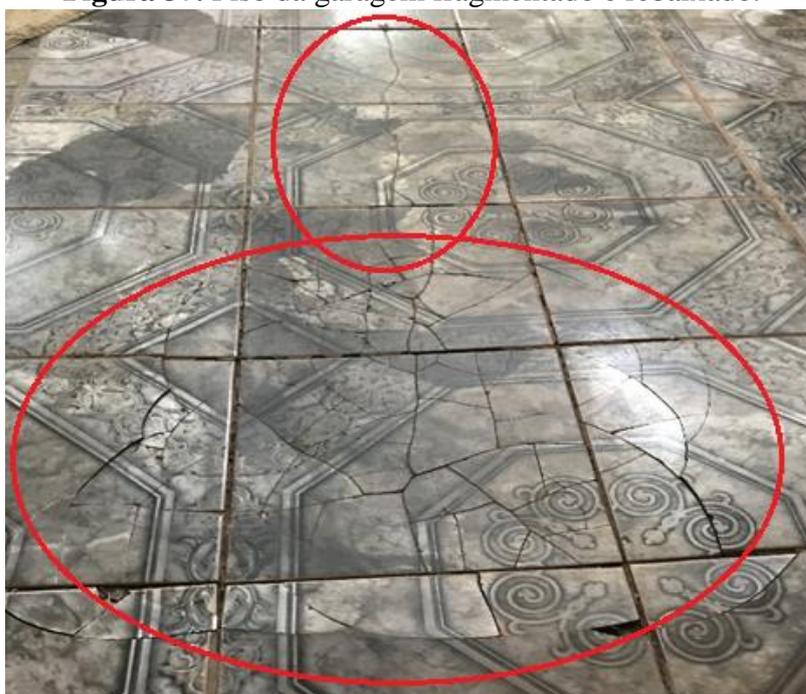
**Figura 37.** Piso da garagem fragmentado e rebaixado.

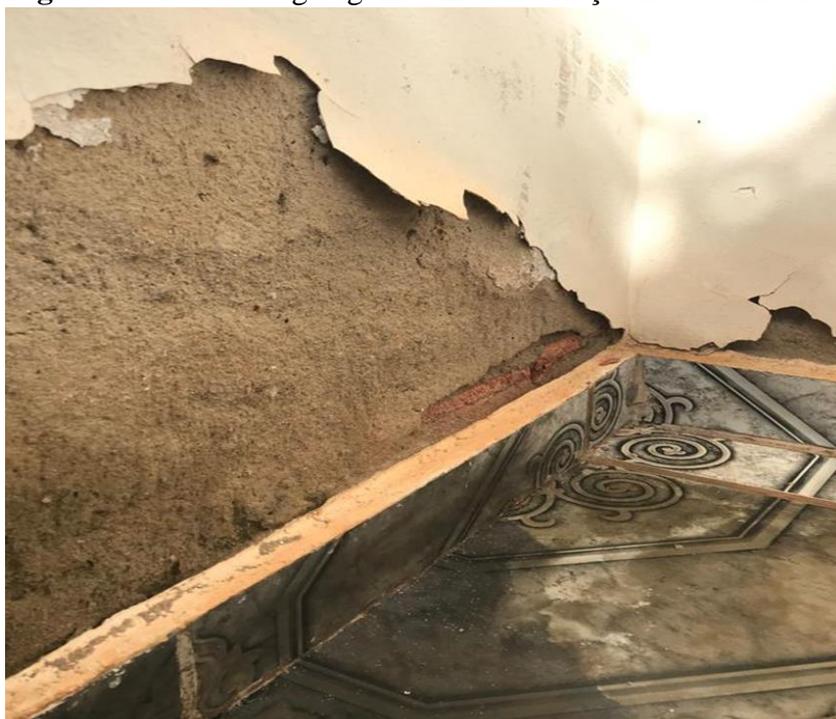
Na Figura 38 é possível observar o deslocamento da película de tinta e deterioração do reboco que se desagrega e solta com facilidade, essa patologia foi encontrada na garagem.

**Figura 38.** Parede da garagem com deterioração no acabamento.

<b>Descrição por inspeção visual</b>	Deslocamento da película de tinta e deterioração do reboco que se desagrega e solta com facilidade.
<b>Possível Causa</b>	Impermeabilização da viga baldrame mal executada.
<b>Diagnóstico</b>	Infiltração.
<b>Terapia</b>	<ol style="list-style-type: none"> <li>1. Remoção do reboco contaminado;</li> <li>2. Limpeza do local atingido;</li> <li>3. Impermeabilizar o local;</li> <li>4. Aplicação de revestimento e acabamento;</li> <li>5. Fazer manutenções periódicas.</li> </ol>

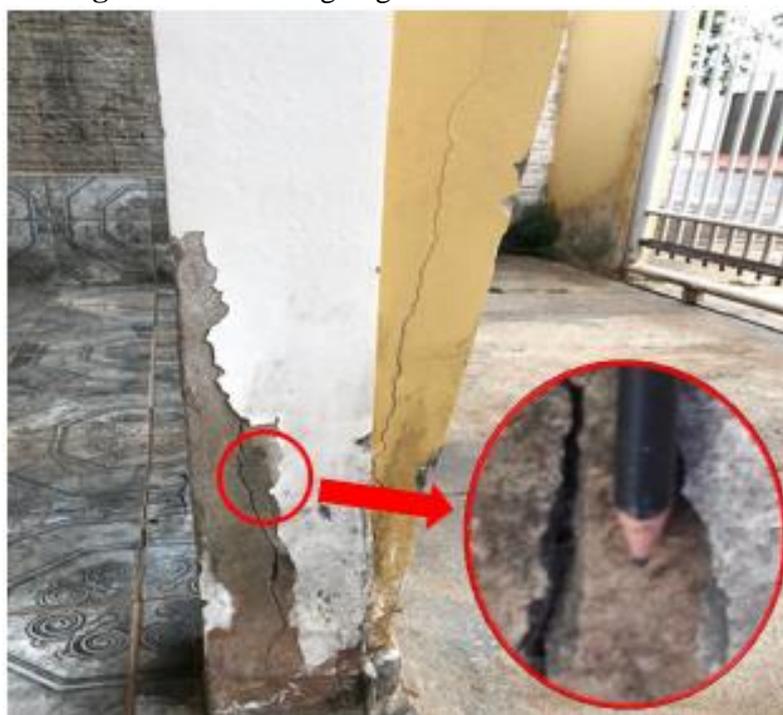
**Figura 39.** Pilar da garagem com rachadura vertical

<b>Descrição por inspeção visual</b>	Rachadura vertical no pilar.
<b>Possível Causa</b>	Corrosão na armadura, excesso de carga e má execução do cobrimento do pilar.
<b>Diagnóstico</b>	Corrosão da armadura e sobrecarga do pilar.
<b>Terapia</b>	<ol style="list-style-type: none"> <li>1. Retirar a película de tinta para fazer um reforço no pilar;</li> <li>2. Fazer o escoramento;</li> <li>3. Perfurar ao lado e colocar armadura;</li> <li>4. Aplicação da forma e do concreto;</li> <li>5. Cura do concreto;</li> <li>6. Aplicação de revestimento e acabamento;</li> <li>7. Fazer manutenções periódicas.</li> </ol>

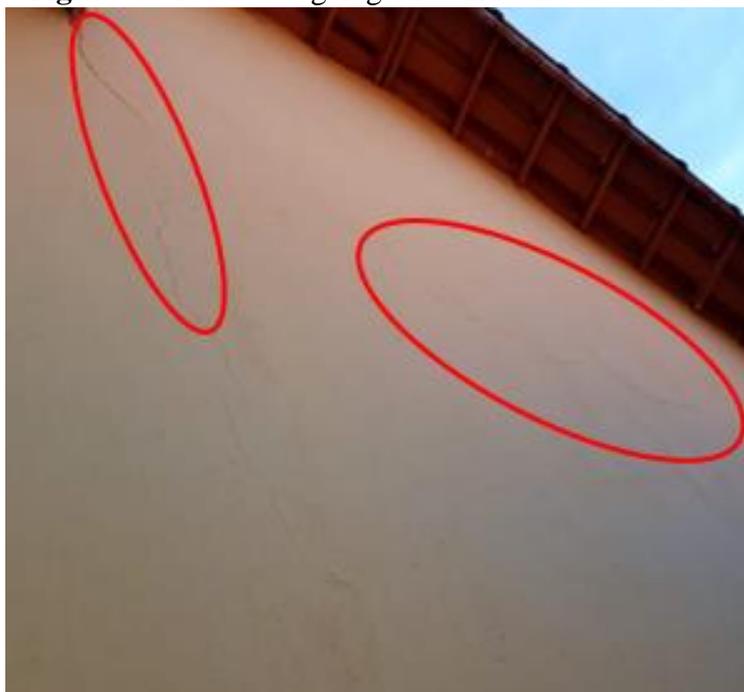
**Figura 40.** Parede da garagem com rachadura vertical.

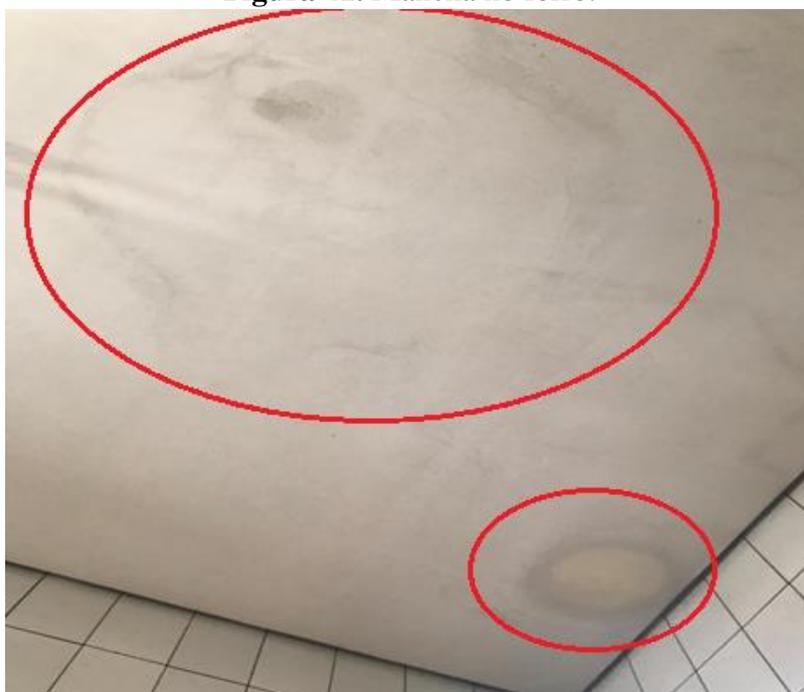
**Figura 41.** Mancha no forro.

<b>Descrição por inspeção visual</b>	Macha no forro.
<b>Possível Causa</b>	Falha no sistema de cobertura.
<b>Diagnóstico</b>	Infiltração.
<b>Terapia</b>	<ol style="list-style-type: none"> <li>1. Trocar a telha quebrada por uma nova;</li> <li>2. Limpeza do local afetado;</li> <li>3. fazer uns reforços nas fixações do forro;</li> <li>4. Aplicação de camada de reparo de gesso;</li> <li>5. Cura argamassa;</li> <li>6. Realização do acabamento do forro;</li> <li>7. Fazer manutenções periódicas.</li> </ol>

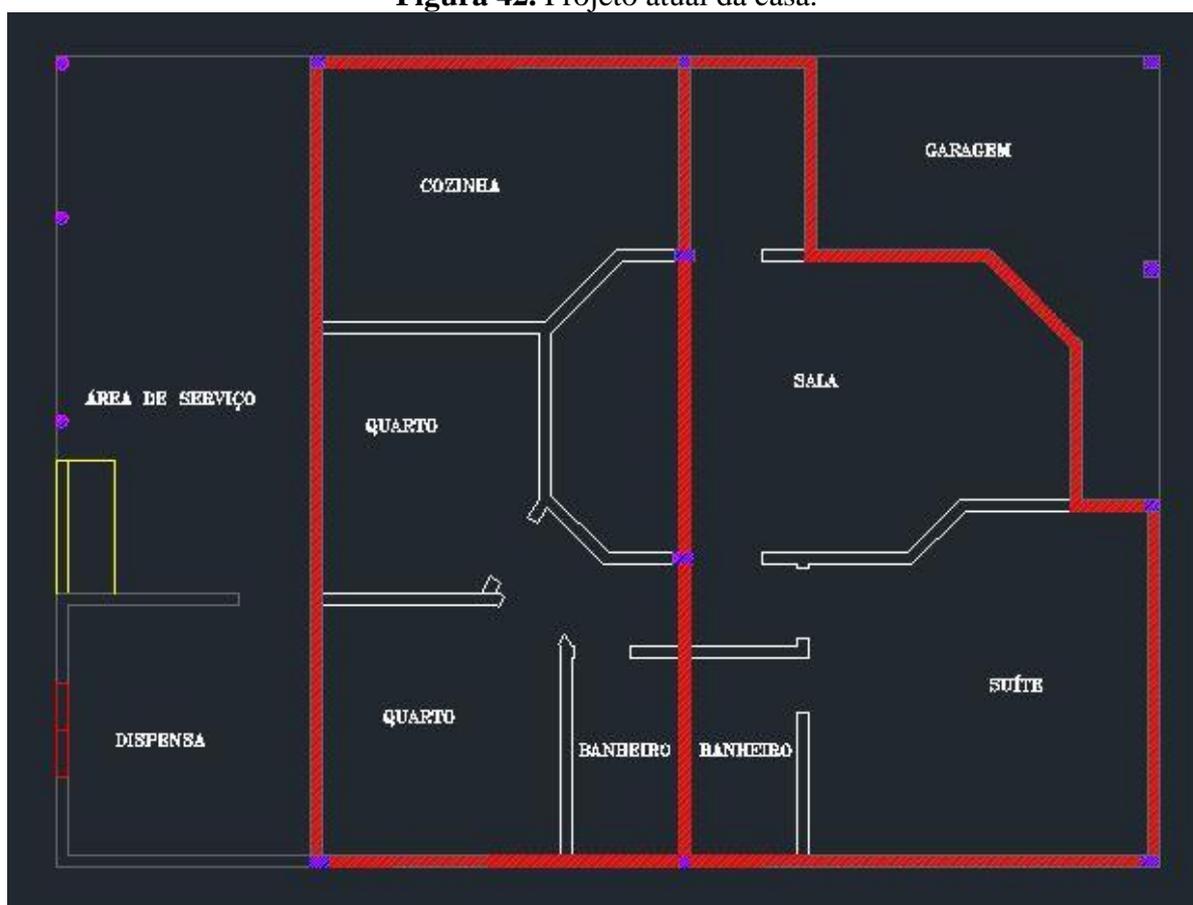
**Figura 42.** Projeto atual da casa.

Ao analisar as cargas e as locações dos pilares foi possível diagnosticar que há poucos pilares e que houve uma má distribuição dos mesmos, constatando-se que a residência não está em condições ideais de segurança, durabilidade, funcionalidade e conforto ao usuário.
