**FACULDADE EVANGÉLICA DE GOIANÉSIA  
CURSO DE ENGENHARIA CIVIL**

**MANIFESTAÇÕES PATOLÓGICAS EM ESTRUTURAS DE  
CONCRETO ARMADO – ESTUDO DE CASO NO MUNICÍPIO  
DE URUAÇU-GOIÁS**

**TRABALHO DE CONCLUSÃO DE CURSO SUBMETIDO AO  
CURSO DE ENGENHARIA CIVIL DA FACEG.**

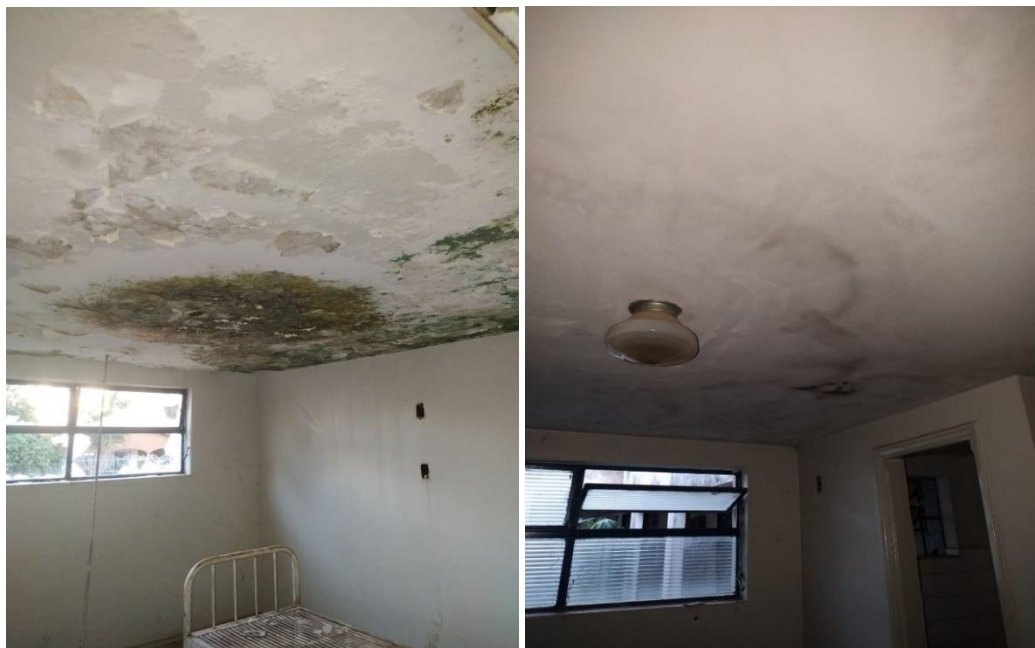
**Figura 6** – Manifestação patológica por bolor no antigo hospital São Vicente – Uruaçu

A umidade é um fator primordial para o surgimento de eflorescências, mofos e bolores sendo a causa dessas patologias apresentadas no antigo hospital. Pelo que foi analisado, os bolores e mofos foram provocados devido a infiltrações nos telhados da construção, tendo como fonte causador a água pluvial, ocorrem devido ao fato das coberturas de telhas manifestarem muitos vazamentos nas calhas e tubos de queda ou também no próprio telhado, como esta obra não está em uso portanto não existe sua devida manutenção, sendo assim possível falta de telhas ou vazamentos na mesma ocasionando os bolores e mofos (SOUZA, 2008).

A Figura 6 ilustra a situação atual do antigo hospital São Vicente, com identificação de diversos pontos com manifestações patológicas de bolor.

Como pode-se observar nas Figuras 6 e 8, os mofo ou bolor estão presentes na laje da edificação e a eflorescência em grande parte da fachada e da parte externa da mesma. Portanto, como já foi citado acima neste trabalho, os ambientes devem ter ventilação e insolação adequada para evitar que os fungos apareçam, também é importante ressaltar que esses fungos podem trazer diversos problemas aos usuários, referentes a qualidade de vida, saúde e visual. Para a solução do mesmo, é recomendado limpar a superfície com água sanitária para retirar completamente sua manifestação e logo após fazer a utilização de impermeabilizantes para evitar o reaparecimento (PAULA; FELTEN, 2016).

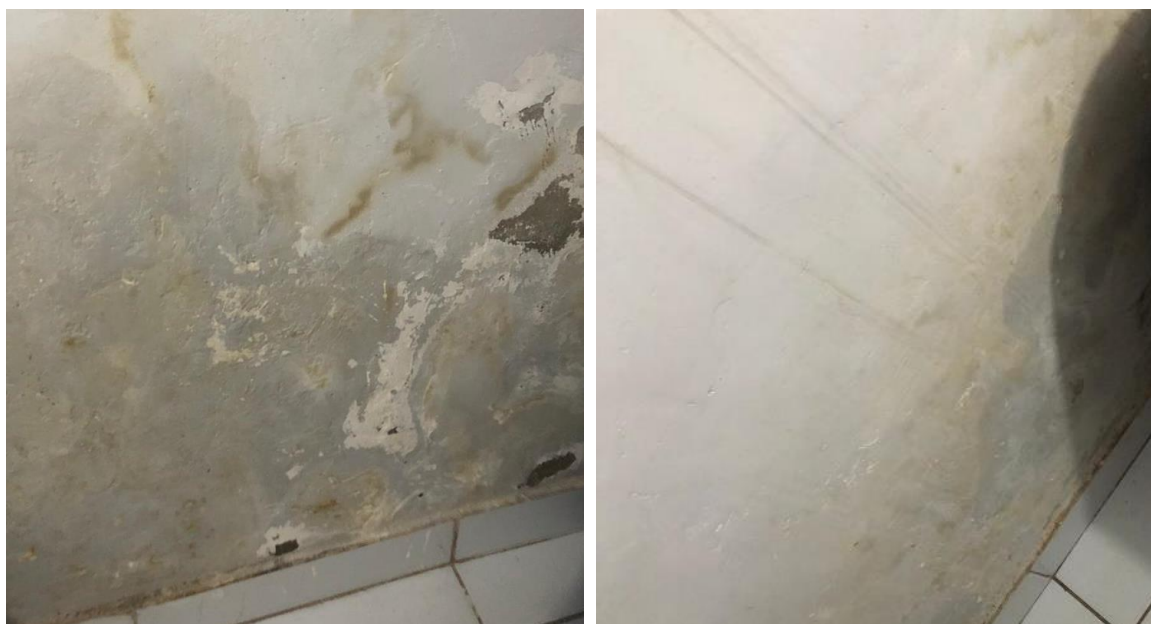
**Figura 9** – Presença de infiltração em edificação residencial na Rua Primeiro de Maio – Uruaçu

Nesta casa, as infiltrações mais comuns são por falta de impermeabilização das vigas baldrame, má vedação das esquadrias, má colocação e planejamento das calhas e saídas de águas, e também vazamentos de tubulações.

Geralmente, as infiltrações causadas por falta ou erros na impermeabilização das vigas baldrame, podem ser notadas na parte inferior das paredes, ou seja, próximas ao piso, podendo se espalhar por toda parede, como mostrada na Figura 9, podem acontecer tanto nos ambientes externos, quanto internos.

A Figura 10 ilustra essa metodologia de correção de infiltrações nas paredes.

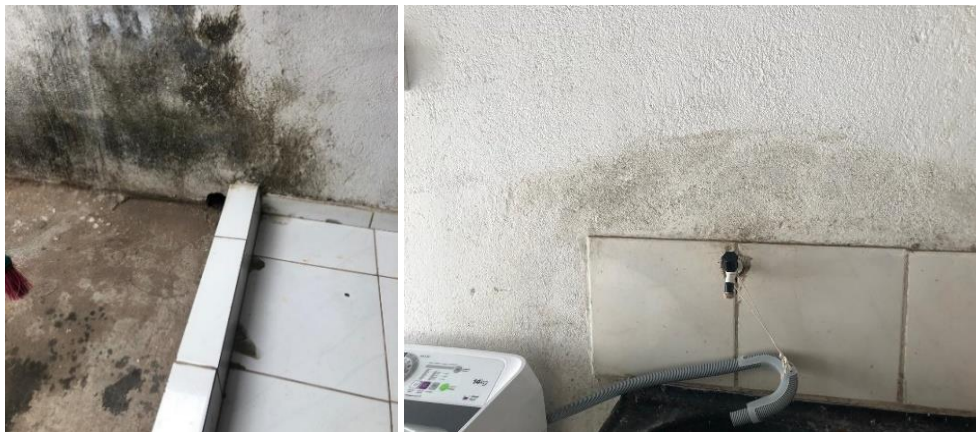
**Figura 11** – Identificação de mofo em edificação residencial na Rua Primeiro de Maio - Uruaçu

Na Figura 11, notamos a presença do mofo. Segundo ALUCCI & FLAUZINO & MILANO (1985), o aparecimento de bolor ou mofo nas edificações pode ser considerado como um grande problema e ocorrência comum em regiões tropicais, fazendo com que seja preciso,

na maioria das vezes, realizar a recuperação ou até refazer a parte dos revestimentos, pois este problema apresenta muitas vezes alterações na superfície como mostrado na Figura 11.

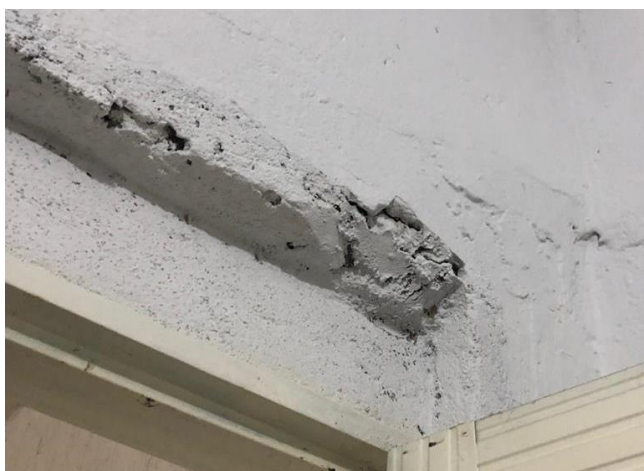
**Figura 12** – Segregação do concreto da edificação residencial na Rua Primeiro de Maio - Uruaçu

Na Figura 12, notamos a presença da segregação do concreto, ou seja, a separação dos materiais que formam o concreto (areia, brita e pasta de cimento), provocando a irregularidade na mistura (PIANCASTELLI, 1997). Temos várias causas que podem ocasionar este problema, entre elas, o lançamento do concreto a alturas elevadas, colocação de armadura que impede a passagem dos agregados durante a concretagem, vazamento da pasta de cimento através das fôrmas, má dosagem do concreto, ou mal uso de vibradores (MARCELLI, 2007).

Após o diagnóstico da segregação do concreto, é preciso fazer a escolha da argamassa que encaixe e resolva o problema encontrado. Limpa-se a parte que irá ser reformada até que forme uma superfície aderente. Com um martelo, desfaça de todas as áreas desgastadas ou não aderidas, formando arestas retas, conforme Figura 13.

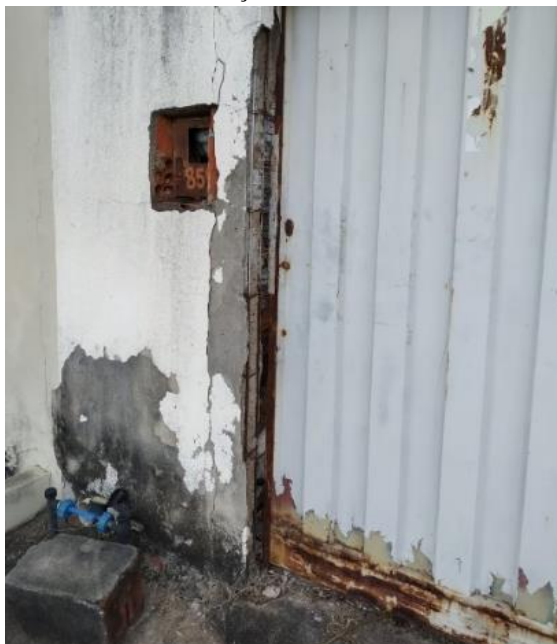
**Figura 18** – Pilar com corrosão em edificação residencial na avenida Transbrasiliana – Uruaçu

Também foi realizado estudo de caso em uma residência na cidade de Uruaçu, localizada na avenida Transbrasiliana, com área de 109m<sup>2</sup>, onde pode-se notar que ocorreu corrosão nos pilares da sua fachada (Figura 18). Portanto, podemos observar que para ocorrer a corrosão é necessário que tenha umidade no local, pois ela é essencial para que ocorra o processo eletrolítico.

Sendo assim, a corrosão do aço ocasiona aumento do volume acarretando em tensões no concreto, aparecendo aberturas longitudinais onde se dá o destacamento da camada que recobre as armaduras ocorrendo essas patologias. Podemos assim dizer que a camada de recobrimento é o fator mais significativo no processo de corrosão, onde quanto maior for a sua espessura, mais árduo será a difusão do oxigênio. Esse tipo de patologia ocasiona a redução da segurança da estrutura e também gera custos para reparação superiores aos custos de inspeção ou manutenção (MENDONÇA, 2005).

Algumas soluções simples como o aumento da resistência do concreto, projeto de rufos, redução da relação água/cimento e o aumento da espessura de cobrimento poderiam diminuir o acontecimento dessa patologia. A corrosão em armaduras é considerada a patologia de maior ocorrência nas estruturas de concreto armado, e com tanta existência, tem ocasionado acidentes fatais no mundo todo e também grandes prejuízos com reparação (SOARES et al., 2015).

Para a correção desse problema, é necessário verificar o nível que está a oxidação da estrutura da construção, essa corrosão não acontece em toda a barra, existindo assim zonas de maiores e menores intensidades. A fim de recuperar a estrutura, é comum começar pela análise

Ocorrendo a perda de seção da barra de até 10%, a princípio deve-se realizar uma limpeza precisa em toda a base, gerando uma superfície aderente e marcando as áreas não deterioradas ou não aderidas. Logo após é feita a retirada de todo o concreto, para que se possa realizar a limpeza da barra, recobre-se com tintas anticorrosivas, e por último preencher outra vez a seção com um novo concreto. No entanto, se a perda for superior a 10%, corta-se a parte da barra estragada e restitui com uma nova e logo após é amarrado um trecho íntegro a barra antiga (SOARES et al., 2015).

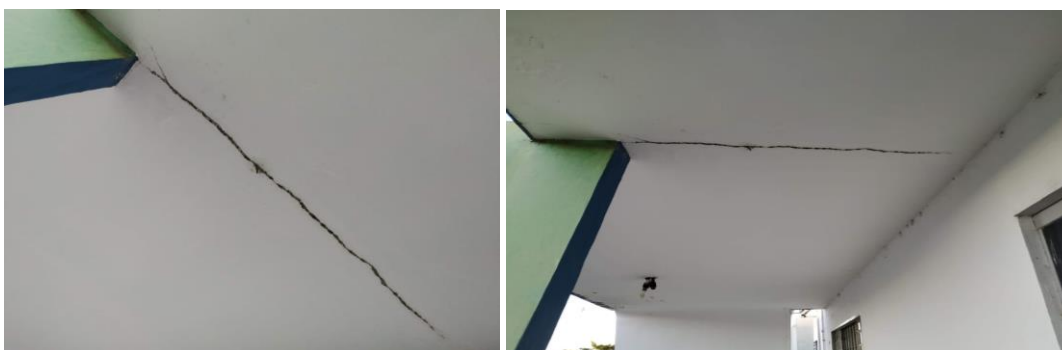
**Figura 19** – Fissuras em laje externa da antiga Prefeitura Municipal de Uruaçu

A Figura 19 mostra uma laje apoiada, com fissuras, que surgem na horizontal, na edificação referente à antiga Prefeitura Municipal de Uruaçu. O tratamento das estruturas com fissuras está conectado à perfeita identificação da causa da mesma, ou seja, do tipo de fissura que será analisada particularmente em relação a sua espessura, e se haverá ou não necessidade de se construir reforços estruturais (casos em que as fissuras resultam de menor capacidade resistente da peça) (THOMAZ, 1998). Segundo Ripper e Souza (1998), a figura 20 nos mostra uma análise de fissuras em lajes.

Portanto, se tratando de fissuras ativas, deve-se promover a vedação, cobrindo os bordos externos da mesma e, eventualmente, preenchendo-a com material elástico e não resistente. Deverá ser sempre uma obstrução macia, que admita e conviva com a patologia instaurada, impedindo, no entanto, a degradação do concreto. Já nos casos passivos, para além do estabelecimento do dispositivo protetor, há que se garantir que a peça volte a funcionar como um todo, monoliticamente, ou seja, há que se fechar a fissura, o que é conseguido pela injeção de um material aderente e resistente, normalmente resina epoxídica (RIPPER E SOUZA, 1998).

- Aplicação de selos de gessos nas fissuras para comprovar que estão em estabilidade;
- Preparar e limpar corretamente as fissuras e usar uma argamassa polimérica para calafetação de fissuras à base de poliéster;
- Aplicar a injeção de resina epóxi para recuperar o local e proteger a armadura.
