**FACULDADE EVANGÉLICA DE GOIANÉSIA
CURSO DE ENGENHARIA CIVIL**

**ANÁLISE DAS CAUSAS E RECUPERAÇÃO DE
PATOLOGIAS EM EDIFICAÇÃO UNIFAMILIAR EM
ALVENARIA DE VEDAÇÃO: ESTUDO DE CASO**

**TRABALHO DE CONCLUSÃO DE CURSO SUBMETIDO
AO CURSO DE ENGENHARIA CIVIL DA FACEG.**

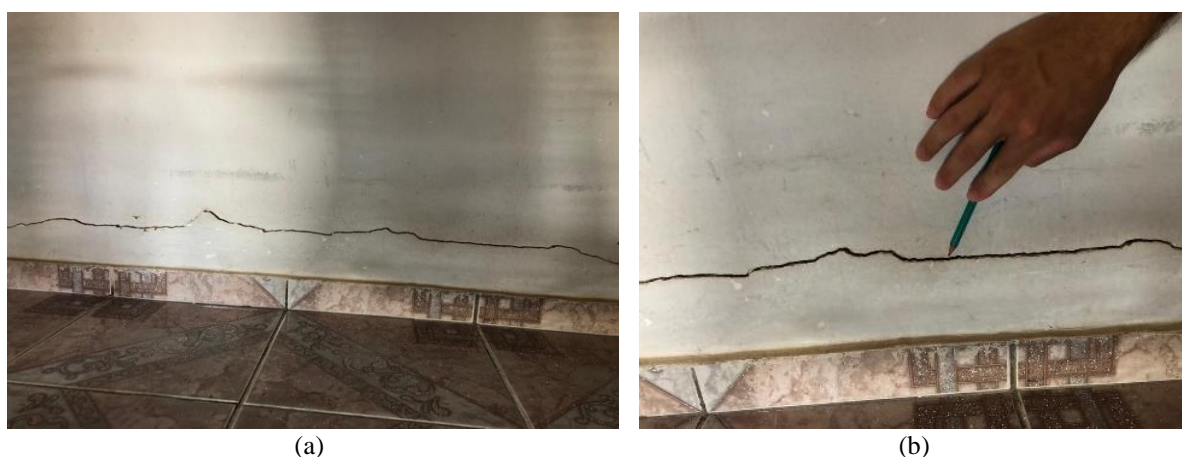
Na vistoria realizada na edificação foi possível visualizar a ocorrência de várias fissuras de tamanhos e espessuras diversas na alvenaria de vedação. A Figura 10.a apresenta uma manifestação horizontal localizada acima do rodapé presente na sala da edificação. A abertura analisada apresenta 4mm de abertura. A Figura 10.b mostra um lápis próximo à patologia de modo que este é utilizado como parâmetro para melhor visualização da dimensão da mesma.

Figura 10 - Patologia 1. Abertura na horizontal (a); Lápis como referência de tamanho (b).

Pela medição da espessura da abertura apresentada na Figura 10, e de acordo com o Quadro 1 presente neste trabalho, pela classificação de Zanzarini (2016) trata-se de uma rachadura, por possuir uma abertura de 4mm, que se encontra entre 1,5 e 5 mm. De modo geral, esse tipo de problema é causado por deformabilidade excessiva na estrutura e/ou movimentação higroscópica (quando a umidade provoca expansões diferentes entre as fiadas de argamassa de assentamento) (ZANZARINI, 2016).

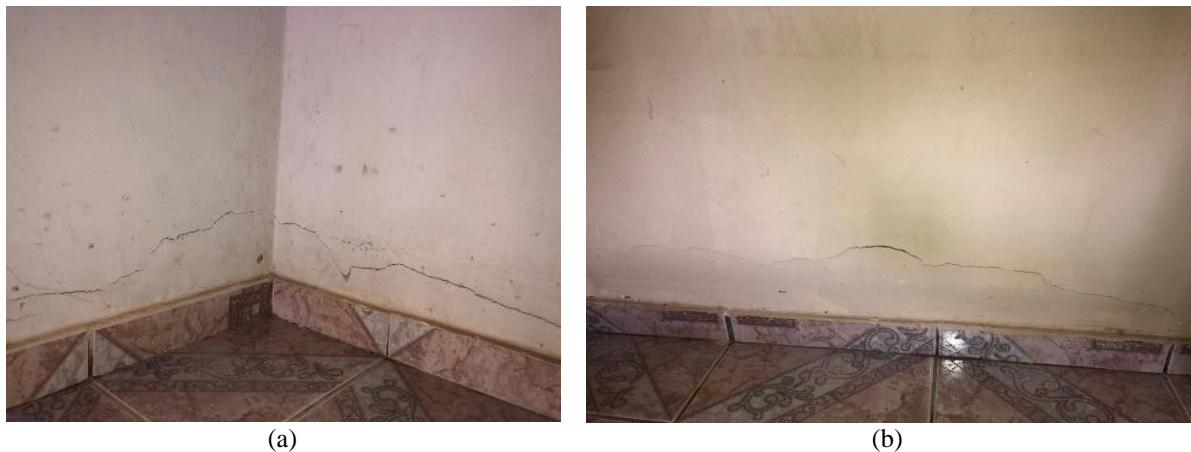
A segunda patologia encontra-se na sala da edificação. Trata-se de uma abertura horizontal presente em duas diferentes paredes e interligadas na extremidade (Figura 11.a). A patologia encontra-se acima do rodapé, tem visibilidade significativa e causa um ressalto no acabamento aplicado na alvenaria, como pode-se observar na Figura 11.b.

Figura 11- Patologia 2. Abertura na horizontal (a); Lápís como referência de tamanho (b).

A patologia apresentada passou por um processo de medição onde constatou-se que a mesma apresenta 1 mm de espessura. Utilizando como base o Quadro 1, segundo Zanzarini (2016), trata-se de uma trinca.

Uma possível forma de tratamento desse tipo de abertura de trincas, assim como o de fissuras, também pode ser feito com a aplicação de argamassa expansiva, devido serem patologias análogas tanto em causas como até visualmente se dizendo e a fácil execução do material para o uso nesses casos (CAETANO, 2021).

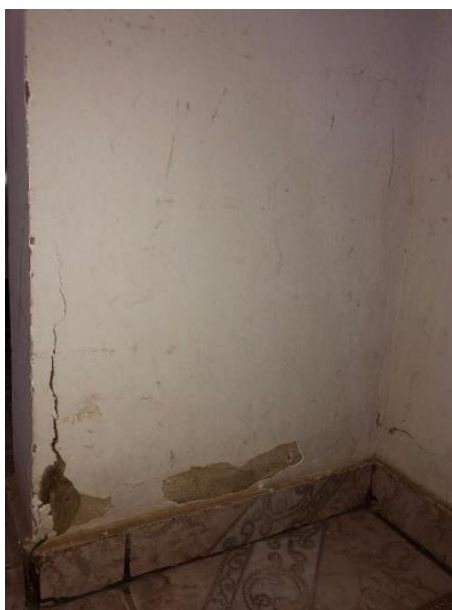
A terceira patologia apresentada também está localizada na sala da residência, esta encontra-se na parede de divisa com a cozinha, sendo uma manifestação vertical ao lado da esquadria, na região inferior, como mostra a Figura 12. No processo de medição desta abertura constatou-se que a mesma possui 3 mm de espessura, sendo classificada como uma rachadura, de acordo com Zanzarini (2016).

Figura 12 - Patologia 3: Abertura na vertical

Esse tipo de patologia, que se localiza mais próximo de uma divisa, abertura ou esquadria, ela pode ocorrer devido a umidade, variações térmicas ou outras intempéries, por movimentações. Em casos assim, pode ser feito a utilização de uma pintura acrílica na fase de acabamento, redução da incidência solar ou uma impermeabilização entre a abertura e a parede (ZANZARINI, 2016).

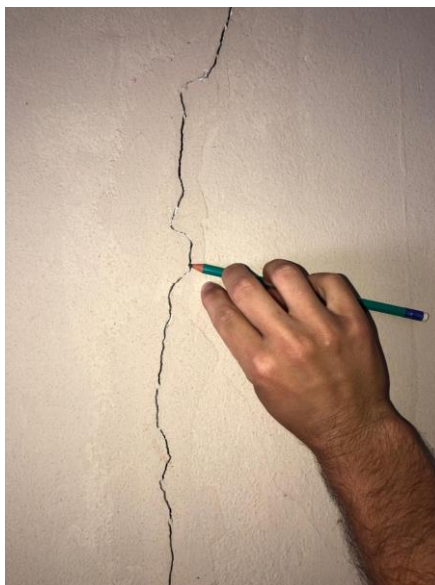
A abertura apresentada nesta seção tem espessura bastante significativa, conforme pode-se observar na Figura 13 comparando-a com o lápis colocado ao lado. Trata-se de uma trinca vertical com 1,5 mm de espessura, diagnóstico possibilitado pela medição seguida de comparação com o Quadro 1 apresentado neste trabalho.

Figura 13 - Patologia 4. Lápís como referência de tamanho da abertura vertical

Na imagem com o lápis para identificar em comparação ao tamanho da trinca vertical ocasionada na estrutura. Esse tipo de patologia, pode ocorrer devido o problema estrutural na falta de amarração da própria parede com alguma viga, pilar ou até mesmo com outra parede que possa “nascer” no ponto da patologia mas no outro lado (NASCIMENTO, 2009).

O tratamento mais simples pode ser feito, removendo uma camada de 15cm do revestimento, considerando o centro a fissura e fazendo a limpeza com um pincel de 2”, após isso pode ser colocado a fita plástica com tela de poliéster para trabalhar na tração e após a secagem, adiciona-se argamassa ou gesso e o acabamento final (MUCI *et al.*, 2014).

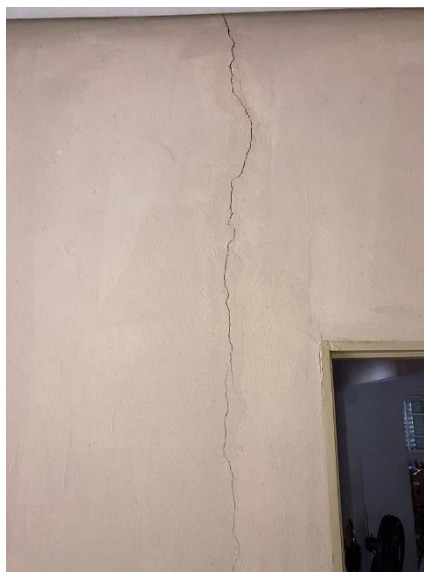
Figura 14 - Patologia 5

A patologia 5 localiza-se no dormitório 3, sendo uma manifestação vertical ao lado da esquadria, na região superior, como mostra a Figura 14. Após sua medição, constatou-se que a espessura da abertura é de 0,5 mm de. Utilizando como base o Quadro 1, segundo Zanzarini (2016), trata-se de uma fissura. Uma possível causa para o problema é recalque diferencial, também devido a falta de amarração da parede com algum elemento estrutural (NASCIMENTO 2009, ZANZARINI, 2016).

Devido o tamanho da abertura ser menor, mas com método parecido, pode ser feito através da retirada do acabamento na região da abertura, colocar uma fita de polipropileno e aplicar o produto PAFI sem mistura, após a fixação aplicar outra demão e aguardar a cura de 72 horas podendo assim receber algum outro acabamento (MUCI, *et al*, 2014).
