**FACULDADE EVANGÉLICA DE GOIANÉSIA
CURSO DE ENGENHARIA CIVIL**

**LEVANTAMENTO DE PATOLOGIAS OCORRIDAS DEVIDO
A UMIDADE NA ENGENHARIA CIVIL**

**TRABALHO DE CONCLUSÃO DE CURSO SUBMETIDO AO
CURSO DE ENGENHARIA CIVIL DA FACEG.**

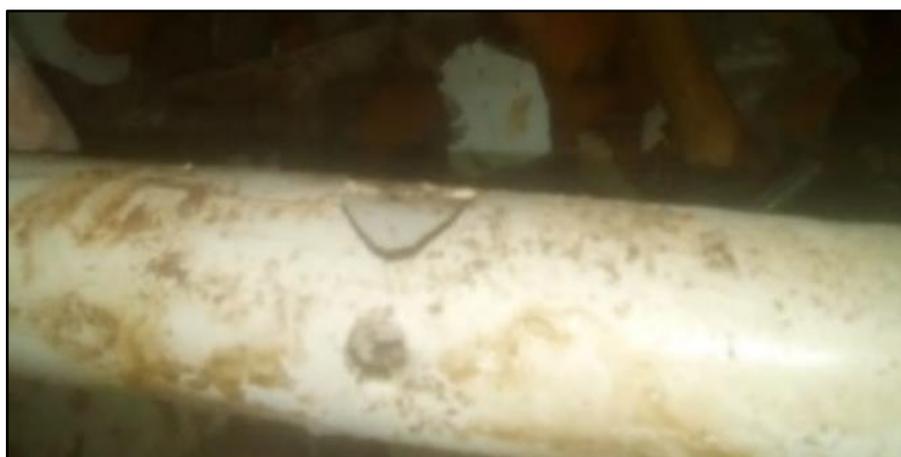
Figura 14 - Abertura do conduto hidráulico

A patologia foi analisada e se caracterizou devido ao desprendimento do revestimento cerâmico utilizado para o acabamento, ocasionado pelo desmanche do reboco. Para visualização do ocorrido foi necessário a remoção de parte da alvenaria, que se encontrava ligeiramente úmida, como visto nas Figuras 14 e 15 (CECHINEL et al., 2011).

Esta espécie de patologia ocorre por situações variadas em decorrência de fragilidades nas instalações hidrossanitárias de residências, podendo ocorrer devido a falha de execução ou defeito no material (MITZSUZAKI; SILVA; JESUS, 2019).

Infiltrações com essa especificidade são de fácil correção, sendo necessário neste caso, a troca da peça hidráulica com o cuidado de não danificar a tubulação novamente.

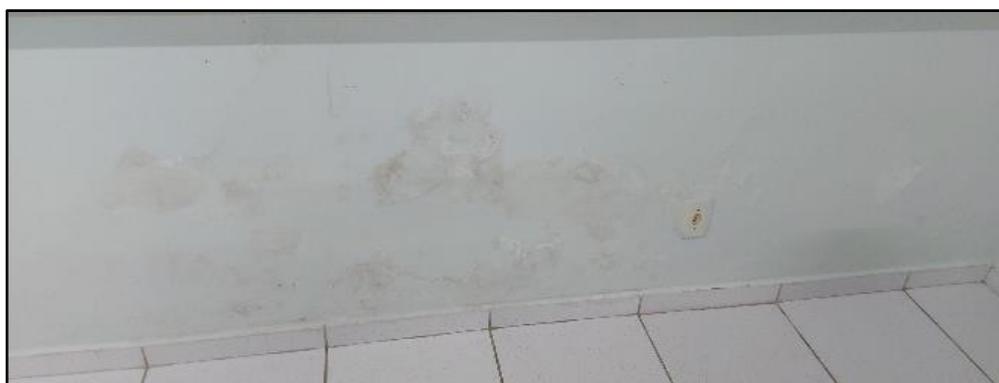
Figura 16 - Manchas na parede

Este caso se localiza na Faculdade Evangélica de Goianésia (FACEG), em uma das salas utilizadas para ensino. Estas patologias ocorreram em um ambiente que se localiza na proximidade de um banheiro coletivo, sendo formadas as manifestações na parede que divide os ambientes, nesta situação, o local apresentou manchas por todo local a cerca de 60 centímetros de altura do piso, podendo ser evidenciado pela Figura 16.

Nesta situação, a infiltração gerada por fendimentos na cobertura da estrutura e possíveis danos na instalação hidrossanitária provocou grande acúmulo de umidade na parede do ambiente, que se localizou na região inferior, comprometendo o revestimento.

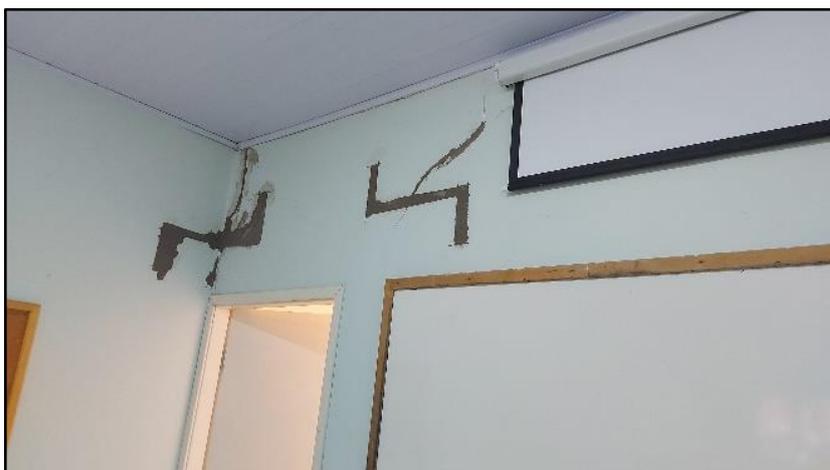
Figura 17 - Trincas na parede

Em relação a este caso, ocorreu-se um recalque na fundação da estrutura, e em decorrência disto, diversas fissuras foram geradas na estrutura, possibilitando a infiltração por entre estas aberturas. A ocorrência do sedimento que levou a instabilidade da estrutura pode ser evidenciada através de fissuras geradas na região da abertura da parede, sendo demonstradas pela figura 17:

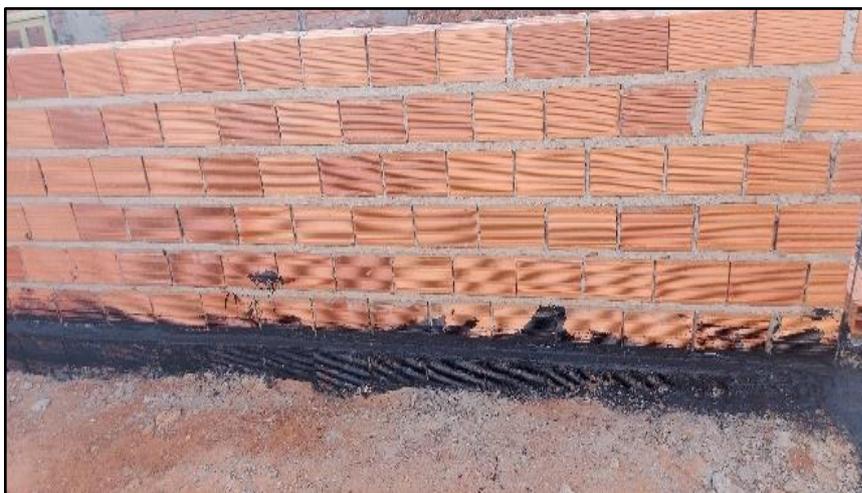
Figura 18 - Viga baldrame com cobertura de manta líquida

Neste exemplo, o impermeabilizante flexível foi aplicado apenas na fundação da estrutura, assegurando a conservação da viga baldrame, mas não houve aplicação até o registro fotográfico sobre a alvenaria, tornando possível a infiltração pela base da parede. Nesta situação, o recomendado é aplicar o impermeabilizante, caso haja escassez de material, no mínimo 1 fiada de tijolos da parede (PARANHOS; VECHIA; BELTRAME, SD).

A aplicação deste impermeabilizante deve ocorrer nas vigas baldrames e na base da parede, a cerca de 1 metro de altura, para impedir o transporte da água por capilaridade.

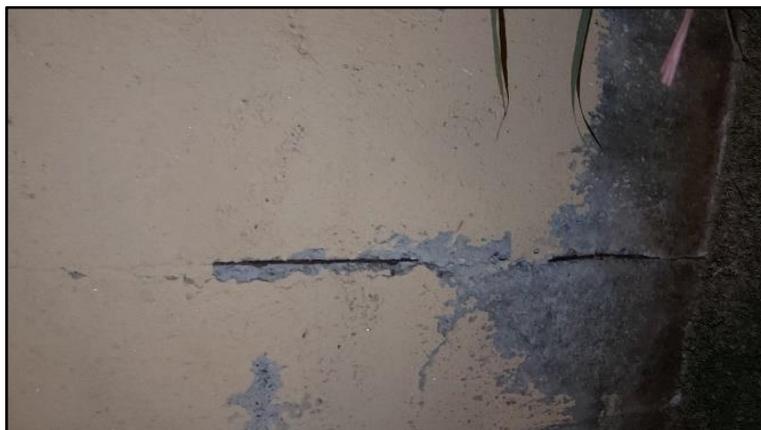
Figura 19 - Deteriorização do concreto

Trata-se de um muro localizado no quintal de uma residência de Goianésia-GO, nesta situação, a proteção feita de placas de concreto encontrou-se em desgaste, deixando exposta a ferragem utilizada para sustentação. A manifestação se localizou ao longo de toda a base do muro e nas emendas das placas, como evidenciado nas Figura 19 e 20.

Por se tratar de uma estrutura que se encontra em contato direto com vegetação e exposto a intempéries, o muro se encontra constantemente em contato com alguma espécie de umidade, devido a constituição do concreto utilizado não ser apropriado para este tipo de situação, o mesmo sofreu desgaste com esta constante interação (MITZSUZAKI; SILVA; JESUS, 2019).

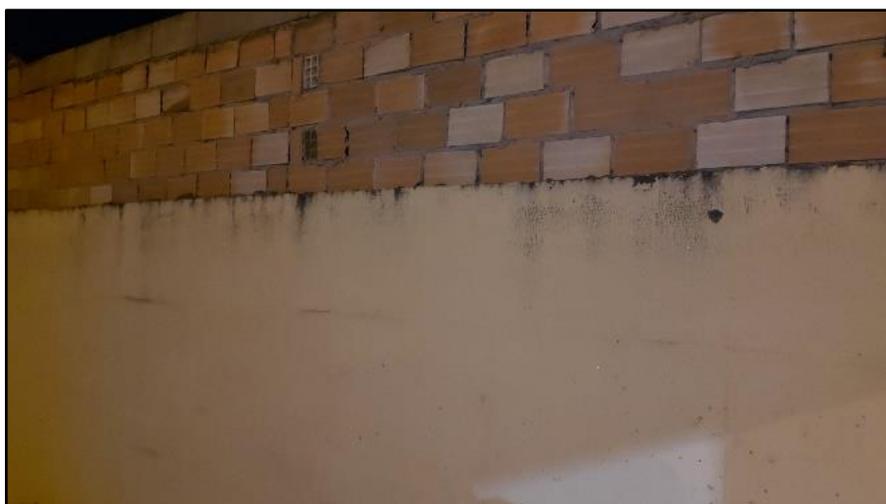
Figura 21 - Formação de mofo

Na mesma residência, um muro localizado em outra extremidade se encontrava em união a uma parede de alvenaria da residência vizinha, que se tratava de um muro de altura superior, nesta situação, a manifestação foi caracterizada por acúmulo de mofo na região superior do muro, conforme descrito na Figura 21 (CUNHA; VAUPEL; LUKING, 2010).

Neste caso, a proximidade das duas estruturas e o maior nível do muro vizinho fez com que ocorresse o acúmulo de parte da água pluvial no topo das placas de concreto, onde a umidade se mantinha por um período maior de tempo.

Este tipo de dano é causado principalmente pela ausência de pingadeiras no muro, peças instaladas na região superior como demonstrado na Figura 22.

Este suporte, também conhecido como chapim, pode ser composto de diversos materiais e sua função é impedir que a água escorra ao longo de alguma estrutura, evitando constante fluxo de umidade, fator contribuinte para formação de mofo e bolor, criando uma forma alternativa de escoamento da água da chuva, neste caso, devido ao material no qual o muro é constituído, a pingadeira ideal será a de concreto, feito de forma pré-moldada com espessura sob medida. (MITZSUZAKI; SILVA; JESUS, 2019).

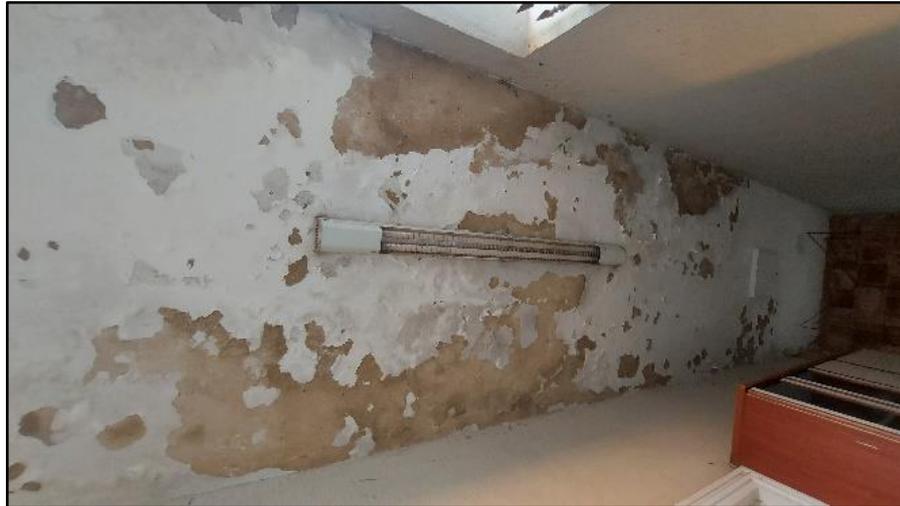
Figura 23 - Danificação de cobertura

Esta manifestação caracterizou-se pela formação de mofo na região do forro da residência em conjunto com o desprendimento de parte de seu acabamento. Como visto na Figura 23.

Nesta situação, as manifestações patológicas evidenciam uma infiltração no telhamento da estrutura, sendo ocorrida por fendação do telhado ou instalação errônea desta etapa da estrutura, o constante fluxo de umidade impediu que o acabamento da estrutura mantivesse suas configurações originais, assim desafixando da estrutura.

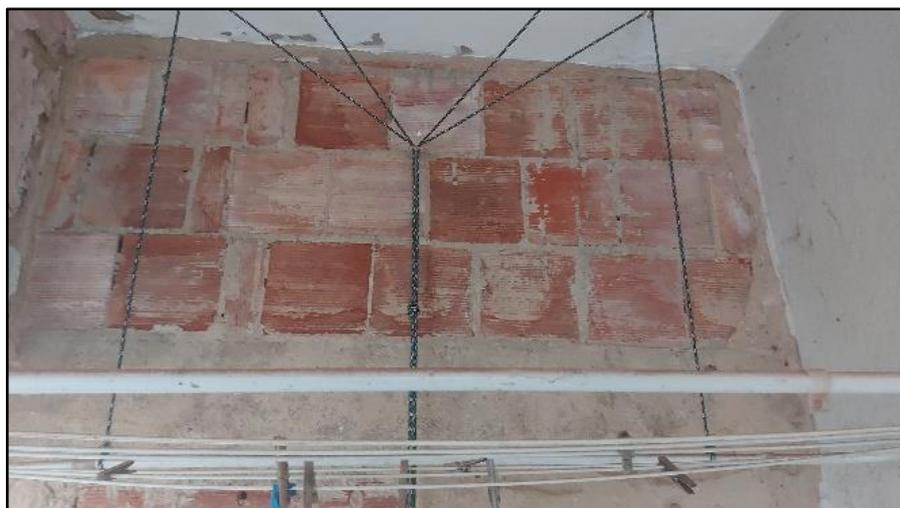
Figura 24 - Alteração visual de alvenaria

Em consequência desta infiltração, quantidades de água adentraram a alvenaria referente a parede externa da residência, que está ligada a cobertura do local, formando manifestações patológicas podendo ser evidenciadas pela Figura 24.

Como visto pela Figura 24, a alvenaria da estrutura sofreu o fenômeno de eflorescência devido ao acúmulo de umidade na região interna da parede, o que acabou por remover o acabamento da região e alterou a estética do material cerâmico.
