CURSO DE ENGENHARIA CIVIL

**INSPEÇÃO DA QUALIDADE DE HABITAÇÕES DO
PROGRAMA MINHA CASA, MINHA VIDA – PARA REGIÃO
DE SILVÂNIA**

**TRABALHO DE CONCLUSÃO DE CURSO SUBMETIDO AO
CURSO DE ENGENHARIA CIVIL DA UNIEVANGÉLICA**

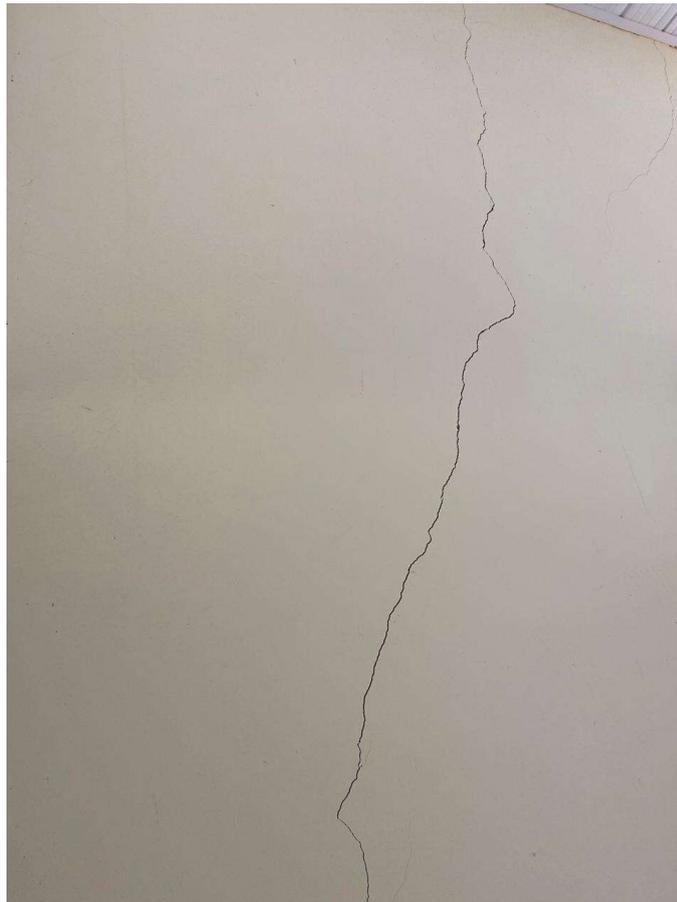
Figura 2 – Fissura localizada em uma das paredes da sala

As fissuras ocasionadas pelas movimentações térmicas têm sua causa relacionada com as propriedades físicas dos materiais que compõem a estrutura, bem como, a intensidade de variação da temperatura. As figuras 2 e 3, mostram fissuras verticais que surgiram nas paredes das salas. Na parte de trás destas paredes, há a exposição direta às condições climáticas. Assim, as variações térmicas que às atingem, causam a dilatação e contração dos materiais durante o dia, vez que estas são agentes de variação dimensional, e quando não são feitas juntas de dilatação, podem gerar o surgimento desta patologia (RESENDE, et. al. 2018).

Para evitar e corrigir as fissuras oriundas de variações térmicas, é recomendado o uso de juntas de dilatação, pois, a falta delas faz com que as paredes possam ser retraídas. Estas juntas aliviam as possíveis tensões da estrutura, fazendo com que a mesma possa se movimentar sem comprometer a segurança e estabilidade da edificação, isto porque, quanto maior é a restrição em relação aos movimentos, maior será a chance de fissuração (SILVA, 2002).

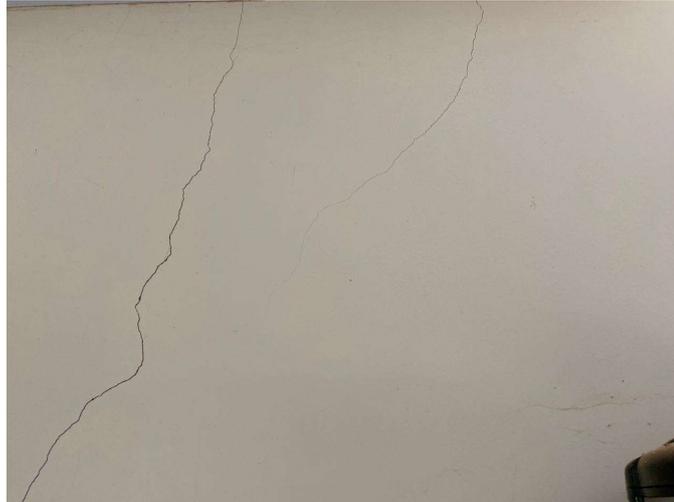
Figura 3 – Fissura localizada em uma das paredes da sala

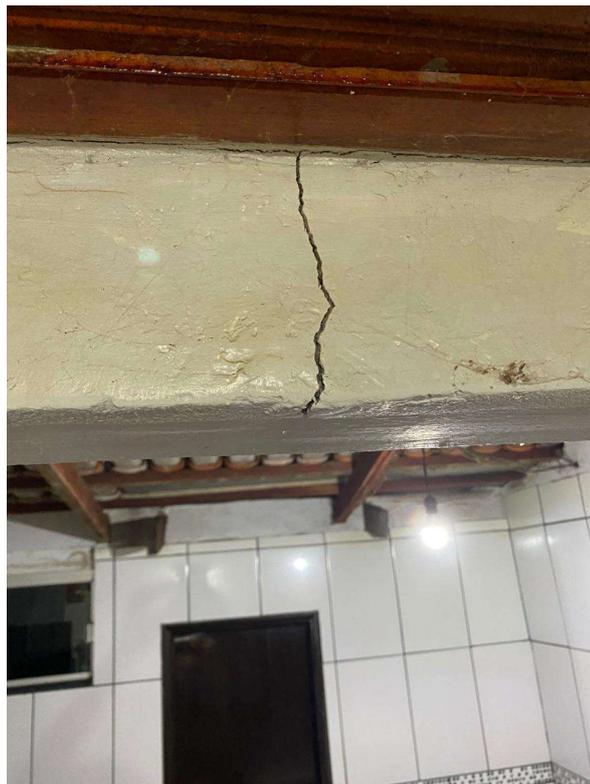
Figura 4 – Fissura localizada em uma viga da cozinha

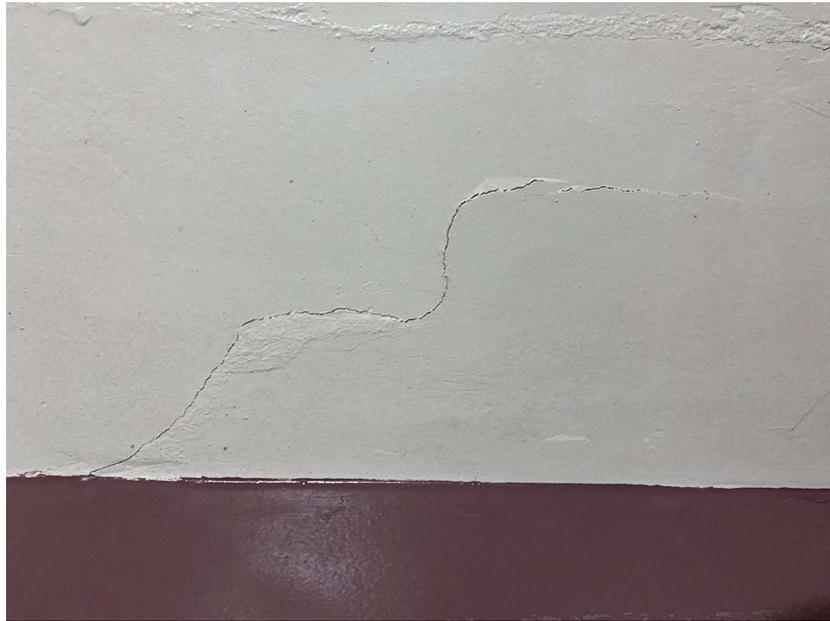
Figura 5 – Fissura localizada em uma das paredes do quarto

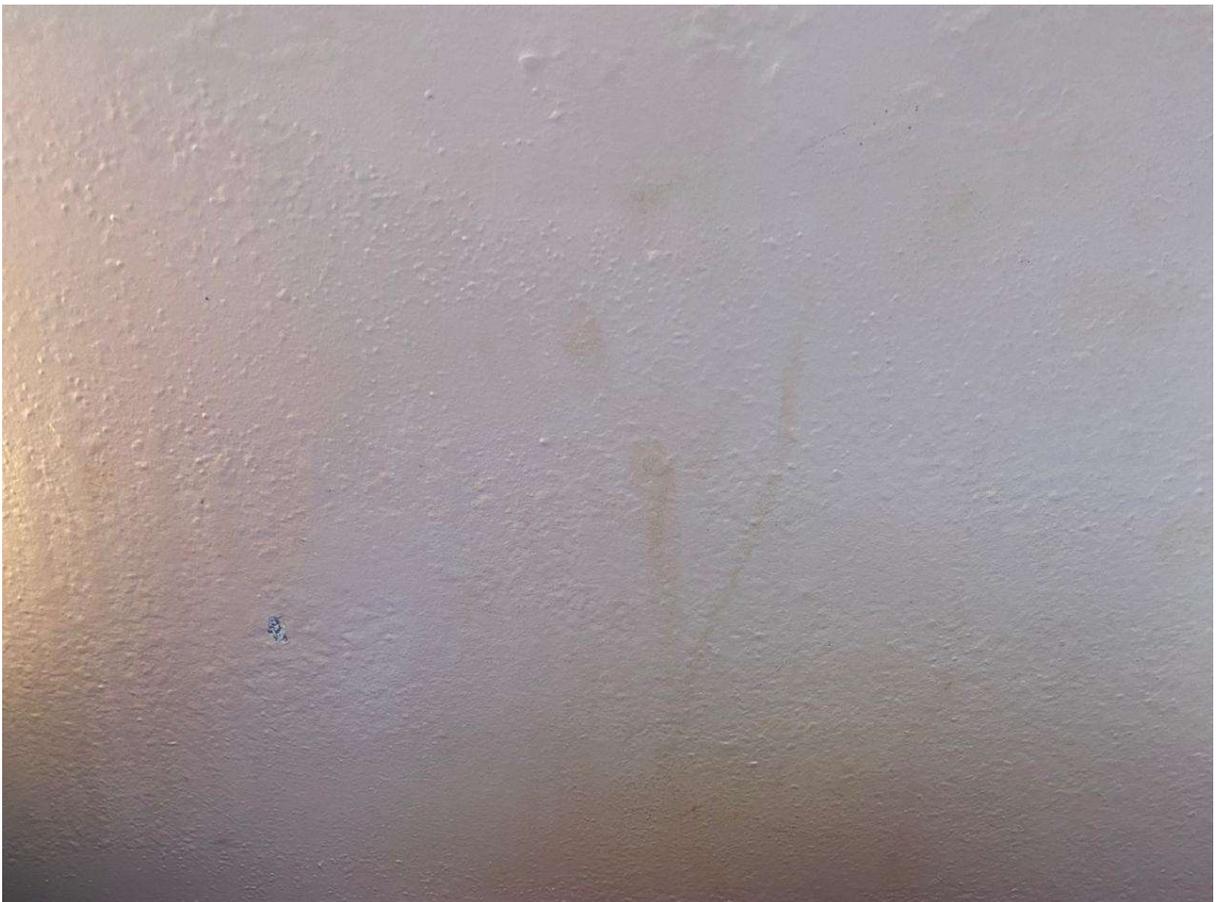
Figura 6 – Bolhas na pintura

Segundo Consoli e Reppete (2006), o surgimento de bolhas pode ter origem advinda de novas pinturas aplicadas sobre as antigas, uso de tintas de má qualidade ou mal diluídas, além da aglomeração de poeira. As bolhas também podem ser formadas pela infiltração de umidade e a presença de cal parcialmente hidratado, que apresentam características de expansão e empolamento após meses da realização do invólucro, devido a ausência de cuidados, gerando um aumento de volume e retardamento da hidratação do óxido de magnésio da cal. (BAUER, 1997). As bolhas antecedem outras duas patologias comuns, o descolamento e o esfarelamento do revestimento, que são manifestações patológicas acarretadas da evaporação da água infiltrada nas alvenarias. (CAPORRINO,2015)

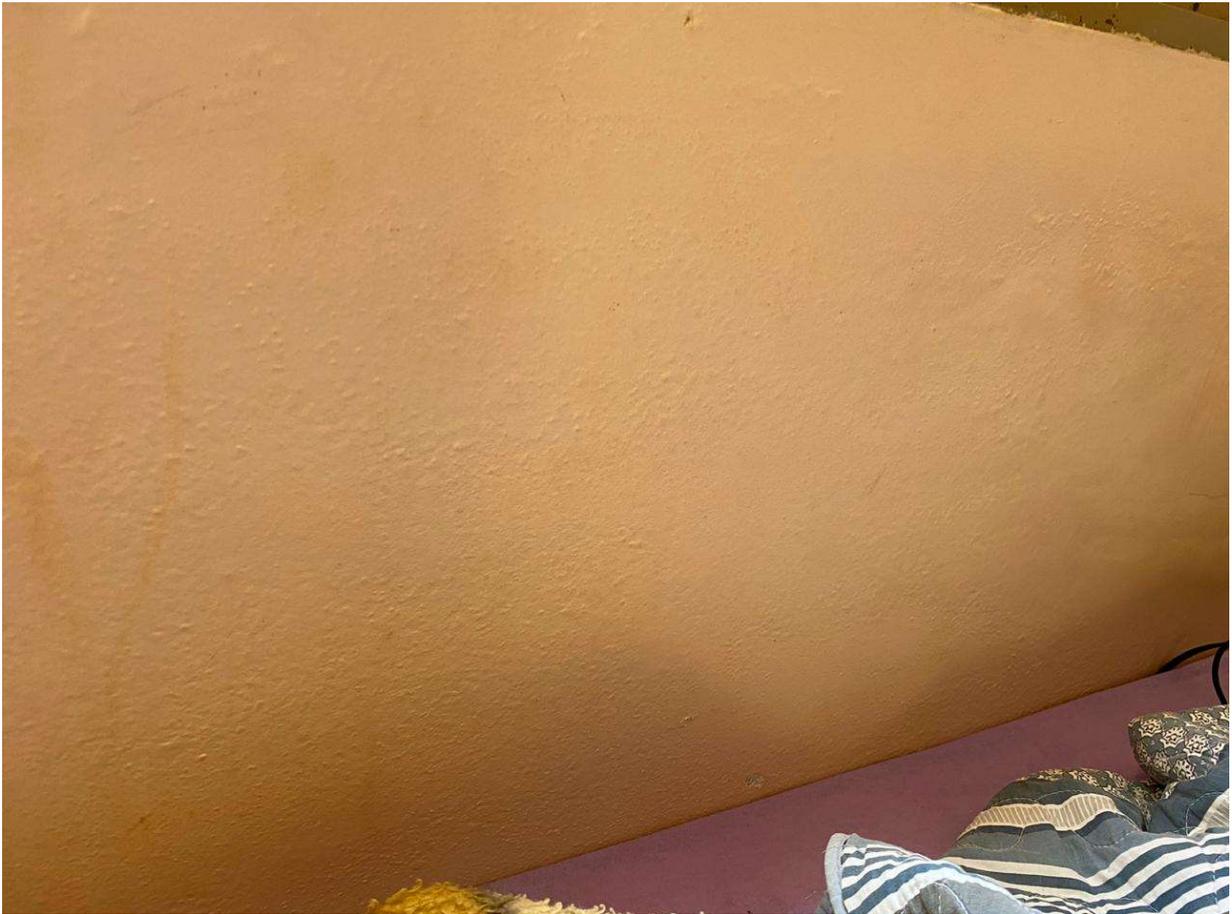
Figura 7 – Bolhas na pintura

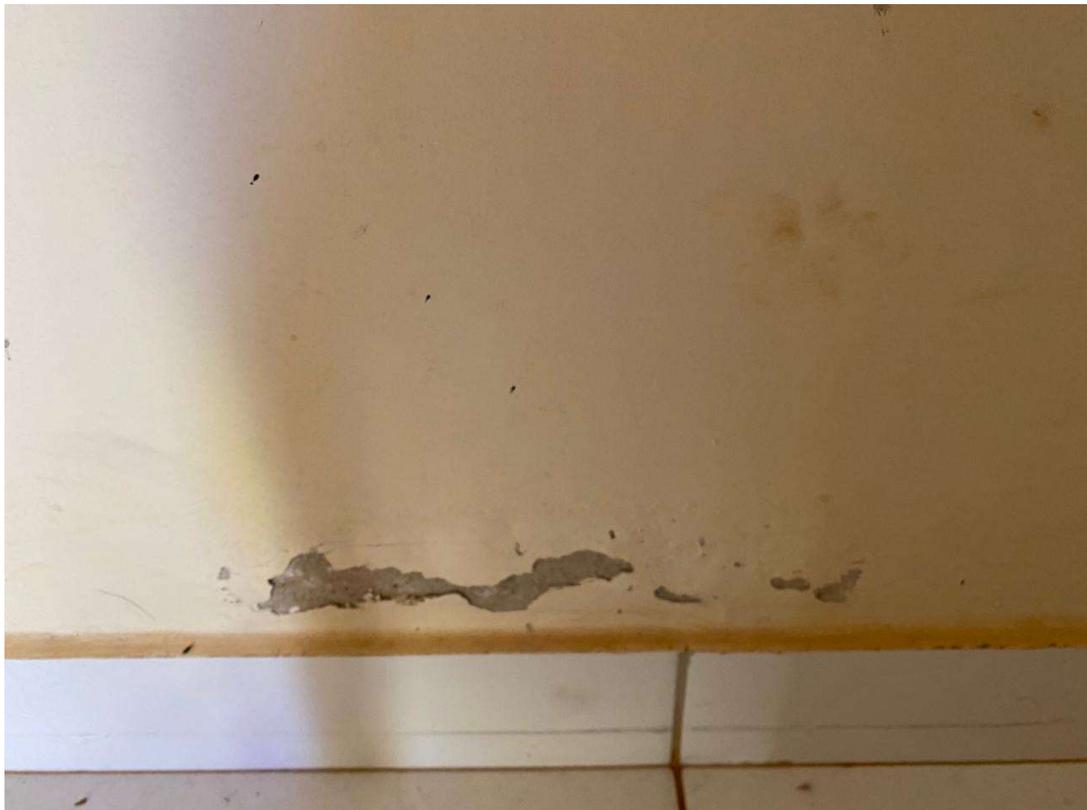
Figura 8 – Descascamento na pintura de uma das residências analisadas

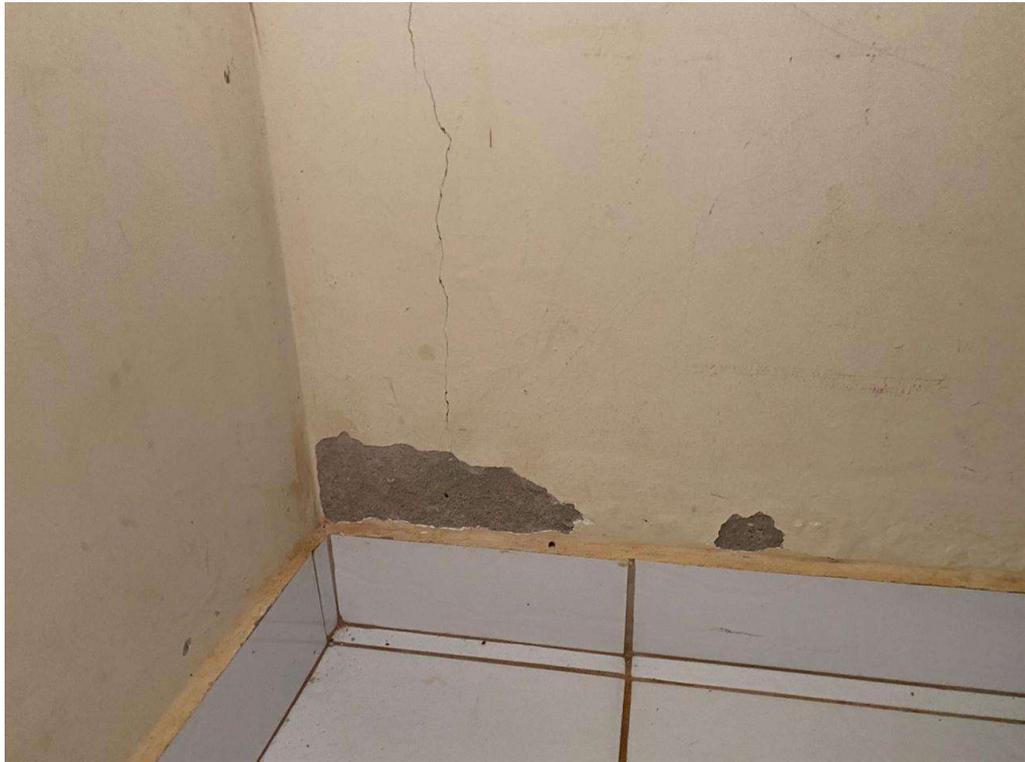
Figura 9 – Descascamento na pintura de uma das residências analisadas

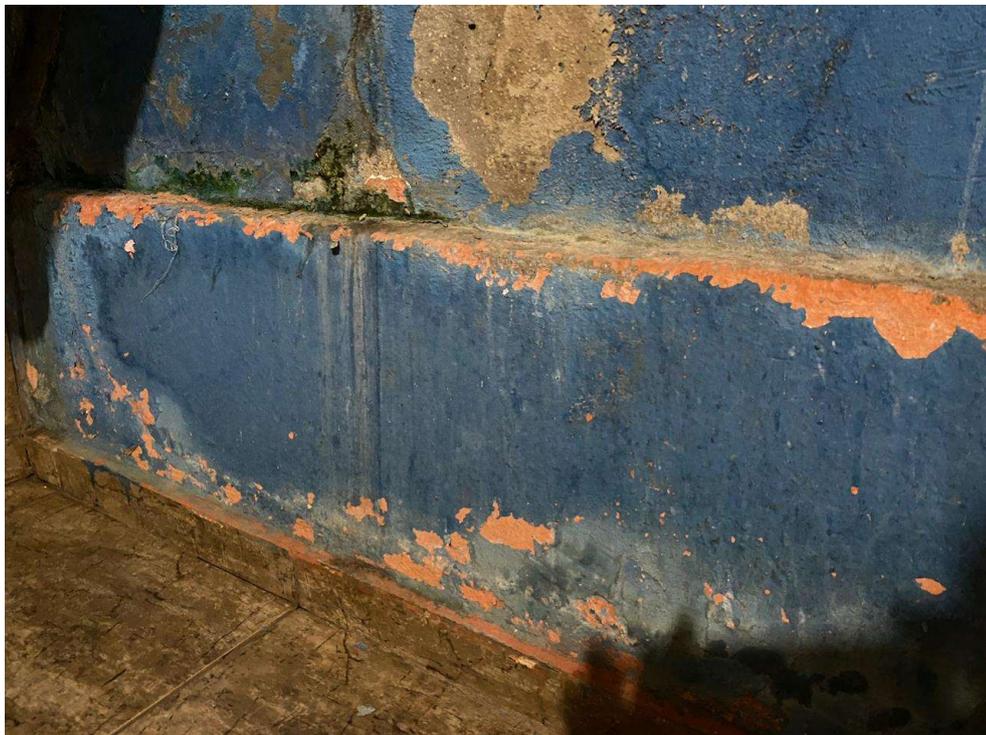
Figura 10 – Descascamento na pintura de uma das residências analisadas

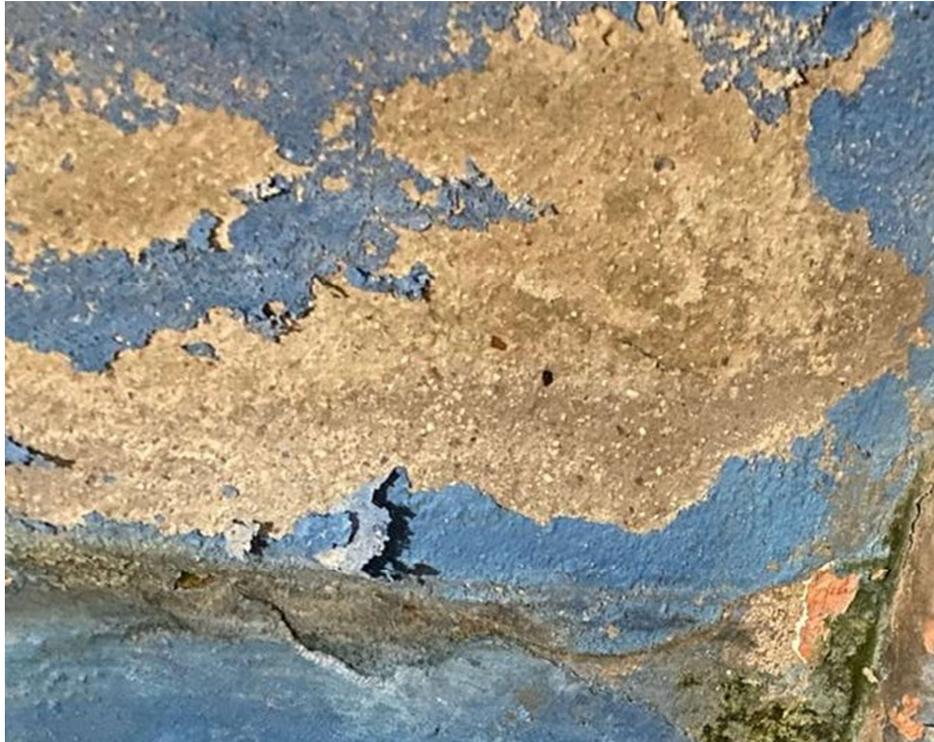
Figura 11 – Descascamento na pintura de uma das residências analisadas

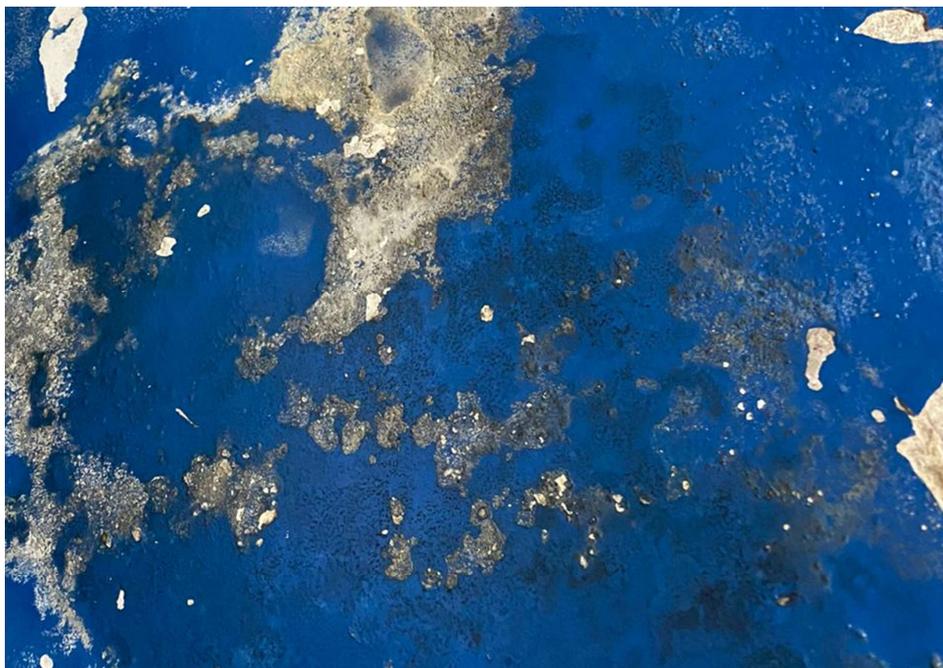
Figura 12 – Mofo encontrado na parede do quarto de uma das residências

Caso a superfície já se encontre com mofo, o ideal é fazer a limpeza com a aplicação de fungicidas corretos e se necessários, realizar a troca de materiais contaminados para evitar que após a limpeza, os mesmos infectem a superfície novamente. Além disso, recomenda-se uma análise e erradicação de todos os pontos de infiltração por meio de aplicações de impermeabilizantes adequados para execução, além da devida secagem de todas as camadas e do local. A melhora da iluminação, ventilação, insolação, risco de infiltração e condensação no ambiente podem minimizar possíveis riscos futuros (ALUCCI FLAUZINO; MILANO, 1988).

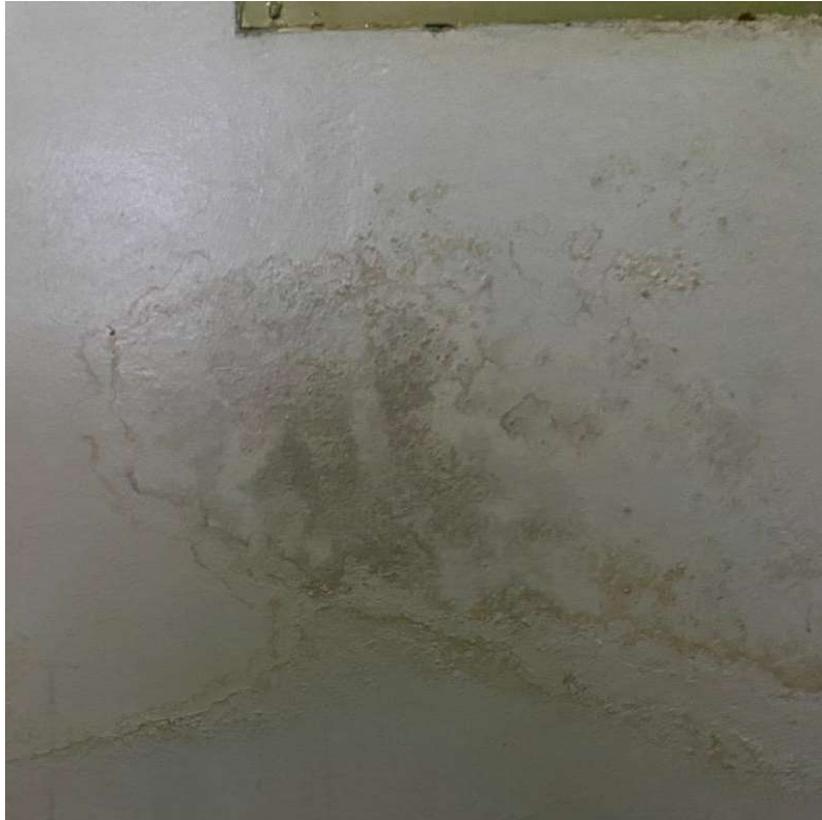
Figura 13 – Mofo encontrado na parede da varanda de uma das residências

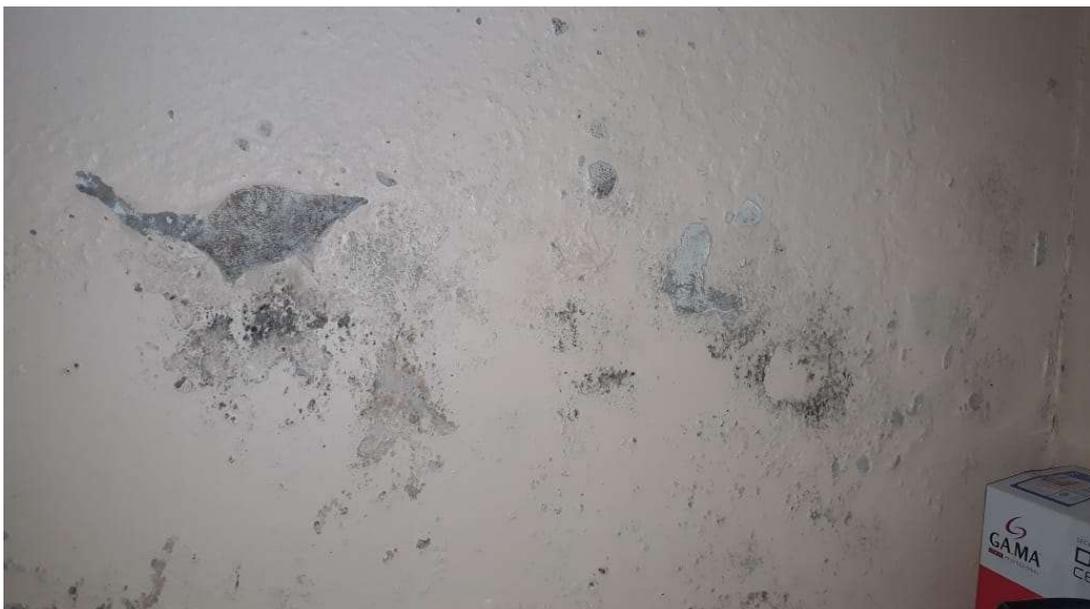
Figura 14 – Mofo encontrado na parede da sala de uma das residências

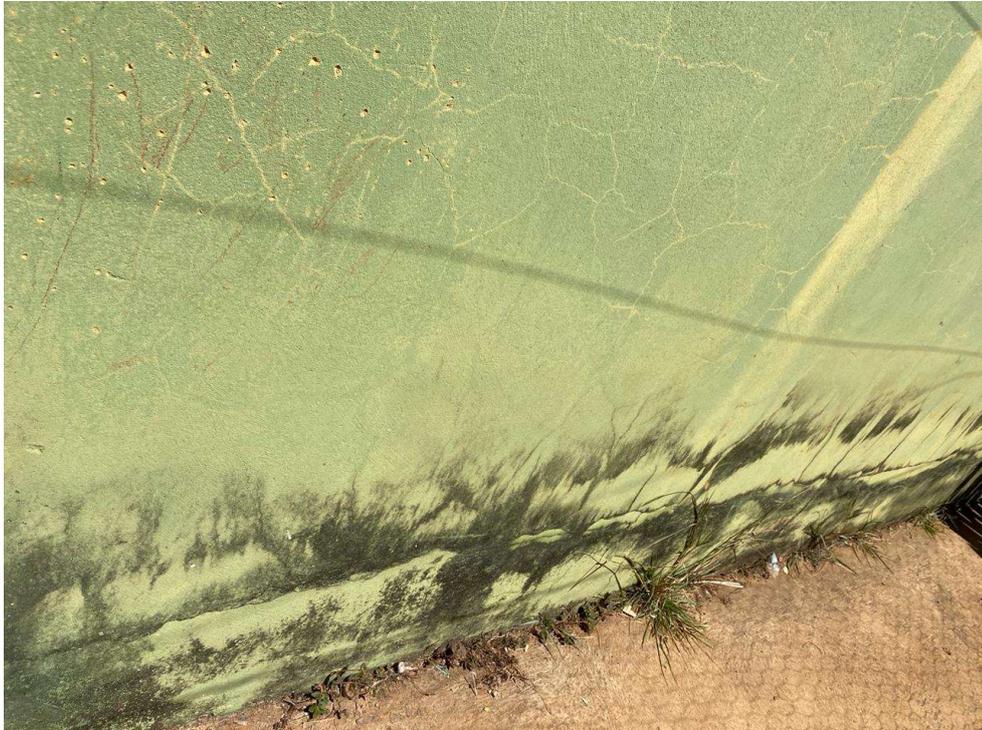
Figura 15 – Mofo no muro de uma das edificações

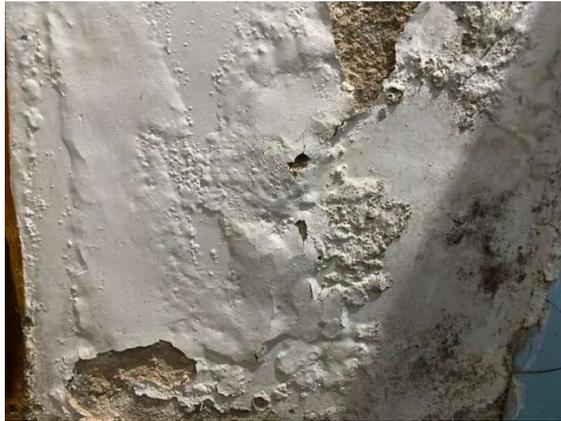
Figura 16 – Descolamento de argamassa em uma das paredes do quarto

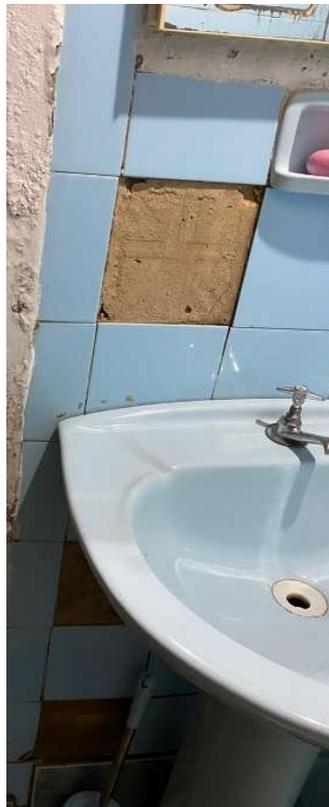
Figura 17 – Descolamento de revestimento em uma das paredes do banho

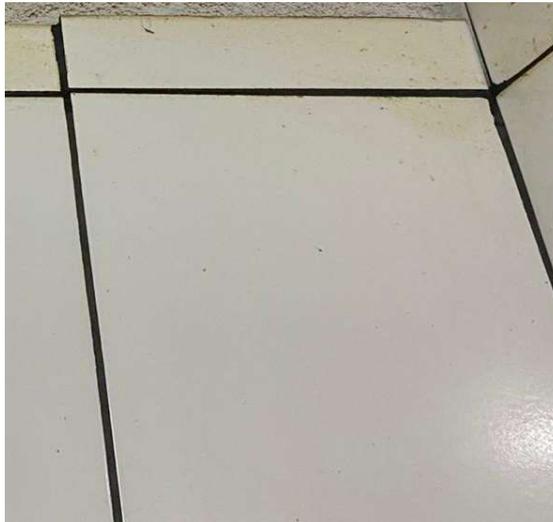
Figura 18 – Descolamento de revestimento em uma das paredes da cozinha

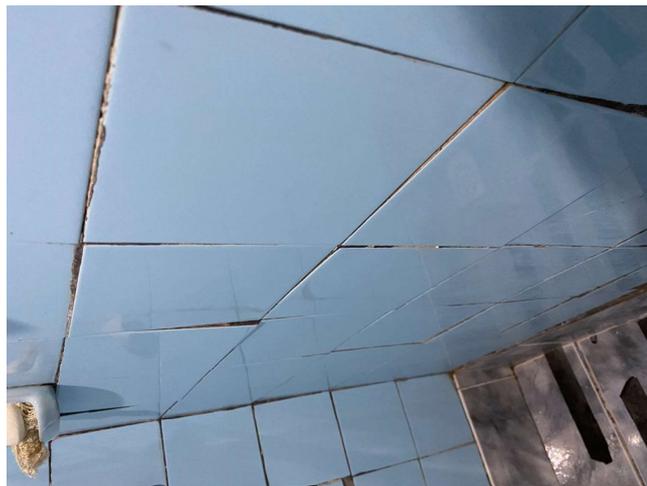
Figura 19 – Descolamento de revestimento em uma das paredes do banheiro

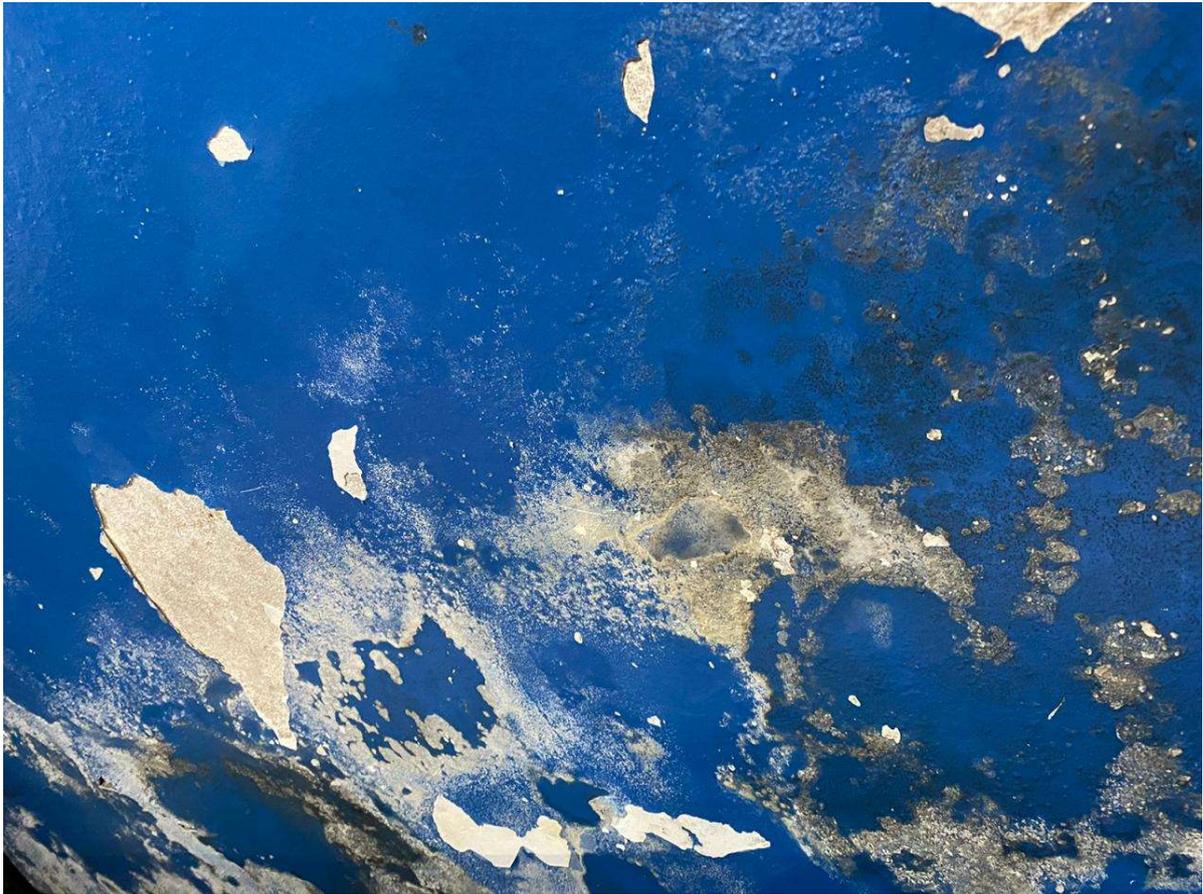
Figura 20 – Eflorescência na parede do quarto de uma das residências

Esta manifestação patológica é causada pela existência de água nas paredes, que se manifestam na superfície através de sais, gerando machas, descoloramento de pinturas, descolamentos, etc (BAUER, 1977).

Polito (2006), ainda menciona como solução, a vedação de fissuras e a completa eliminação de umidade, utilizando selantes e tinta para o total reparo da superfície.

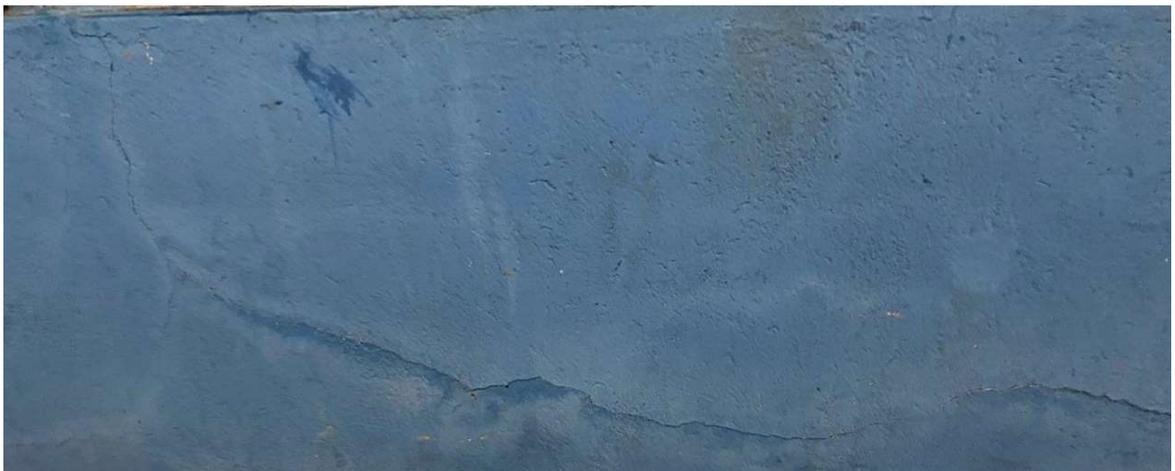
Figura 21 – Eflorescência na parede da garagem de uma das residências

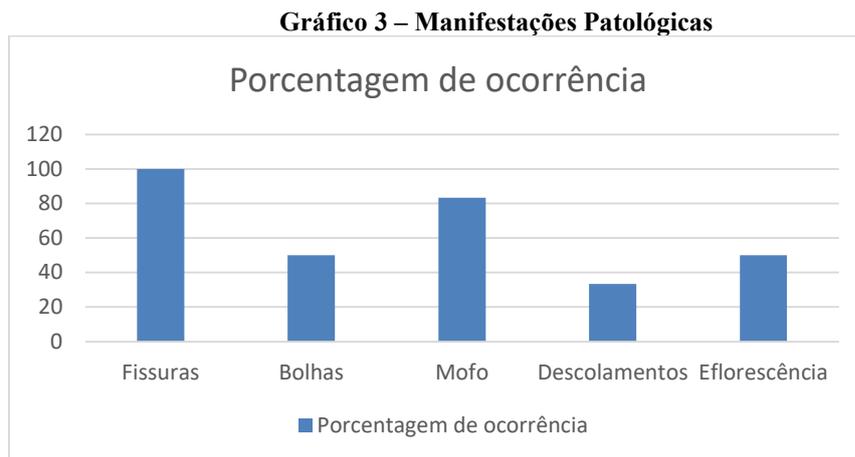
Todas as habitações analisadas apresentaram alguma manifestação patológica, conforme pode ser demonstrado no Gráfico 3.

Através do gráfico 3 verifica-se que as fissuras ocorreram em 100% das casas visitadas, as bolhas em 50%, mofo 83%, descolamentos 33% e por eflorescência em 50%.
