CURSO DE ENGENHARIA CIVIL

**ESTUDO DAS PRINCIPAIS MANIFESTAÇÕES
PATOLÓGICAS EM ESTRUTURAS DE CONCRETO
ARMADO EM EDIFICAÇÕES**

**TRABALHO DE CONCLUSÃO DE CURSO SUBMETIDO AO
CURSO DE ENGENHARIA CIVIL DA UNIEVANGÉLICA**

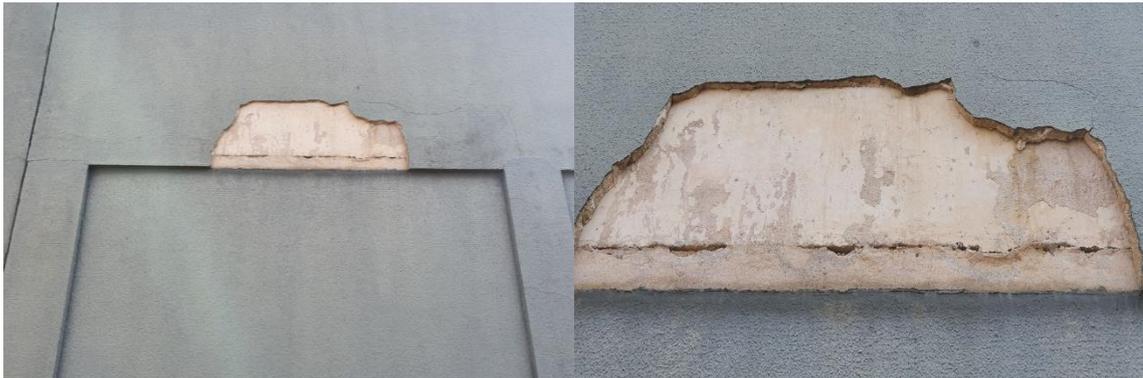
Figura 19 – Desplacamento do reboco em viga

Na Figura 19, é possível identificar que o preparo inadequado da superfície para o recebimento da argamassa de reboco por falta de chapisco e falta de limpeza da face da viga para a retirada de resíduos de cera desmoldante impregnada em sua superfície ocasionaram várias fissuras. Dessa forma, o tratamento adequado dessas manifestações patológicas seria o

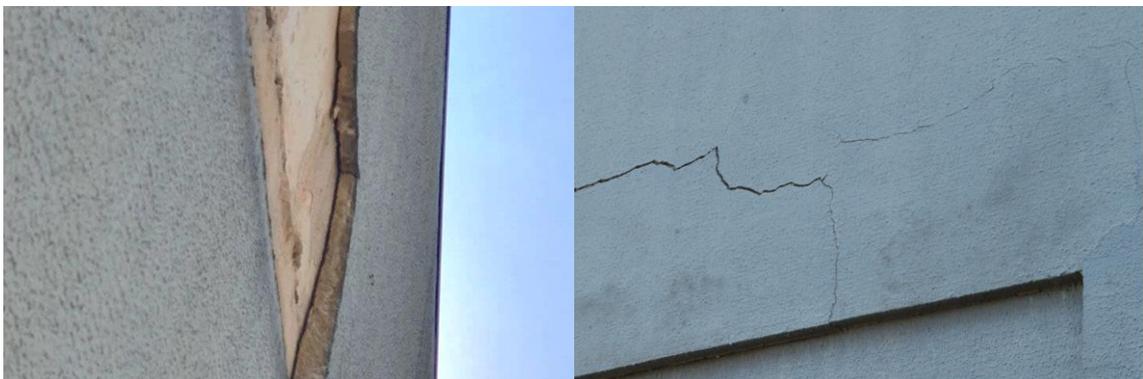
Figura 20 – Descolamento e fissuras no reboco em vigas

Assim, é nítido que esses problemas poderiam ter sido evitados ou mitigados logo na etapa construtiva, como não foi feito, a Figura 20 ratifica que será necessário a retirada de todo revestimento de fachada de todas as vigas superiores do edifício, haja vista que em várias partes o reboco apresenta fissuras e com início de descolamento, gerando um custo oneroso e que poderia ter sido evitado.

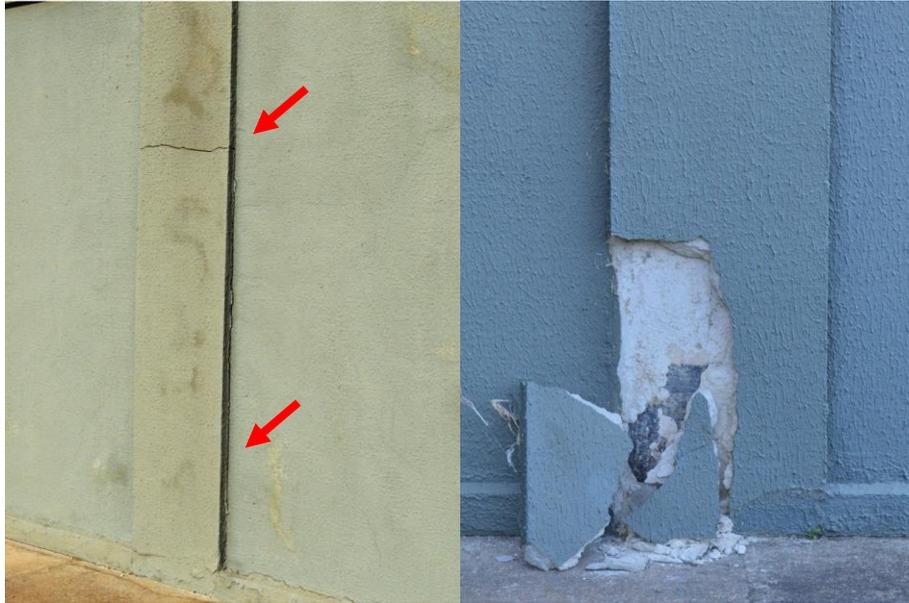
Figura 21 – Desplacimento nos pilares

Na Figura 21, observa-se que além das vigas, também ocorreram deslocamento da argamassa de reboco nos pilares, é possível identificar que houve o chapisco em algumas partes

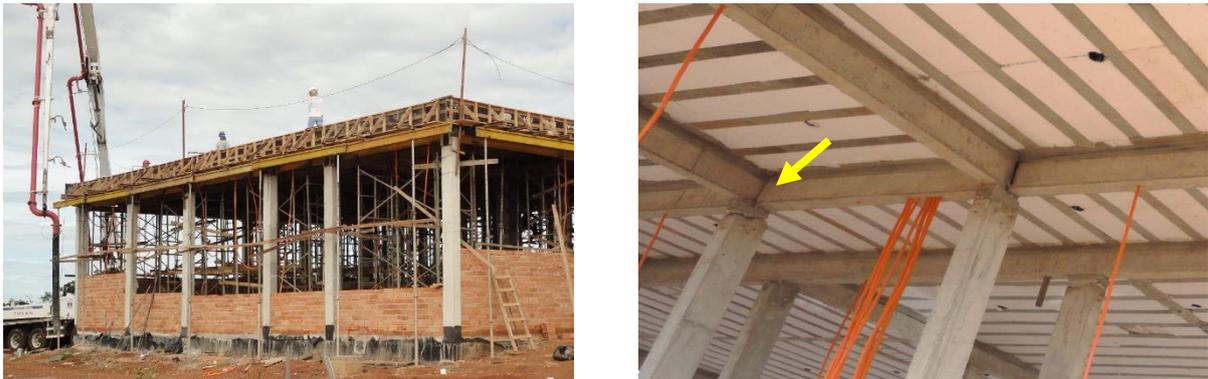
Figura 22 – (a) Execução concretagem da laje e (b) Segregação no topo do pilar

A Figura 22 (a) apresenta a execução de concretagem das vigas superiores, da laje e do topo dos pilares, já a Figura 22 (b) revela como ficou a concretagem da “cabeça” dos pilares, visto o exposto, a concretagem não ocorreu de forma adequada, pois os pilares apresentaram segregação do concreto em seu topo. A má concretagem desses elementos pode ocasionar em deslocamentos indevidos das vigas, decorrentes à concentração de cargas das lajes e peso próprio, uma das hipóteses de sua ocorrência pode ter sido o baixo *slump* do concreto ou até mesmo a falta utilização do vibrador de concreto nesses pontos. A solução mais adequada para este tipo de caso é a utilização de graute de concreto para preencher os vazios e aumentar a capacidade portante do pilar, com intuito também de proteger o aço de das armações, segundo Helene (1992).

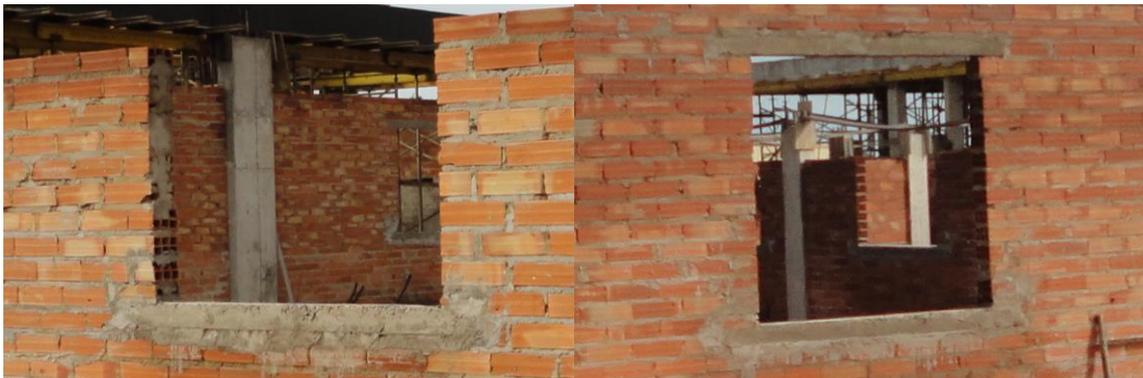
Figura 23 – Construção de verga e contraverga

A Figura 23 ilustra a construção da verga e contraverga que conforme a NBR 8545 (ABNT, 1984), “devem exceder a largura do vão de pelo menos 20cm de cada lado e devem ter altura mínima de 10 cm”.

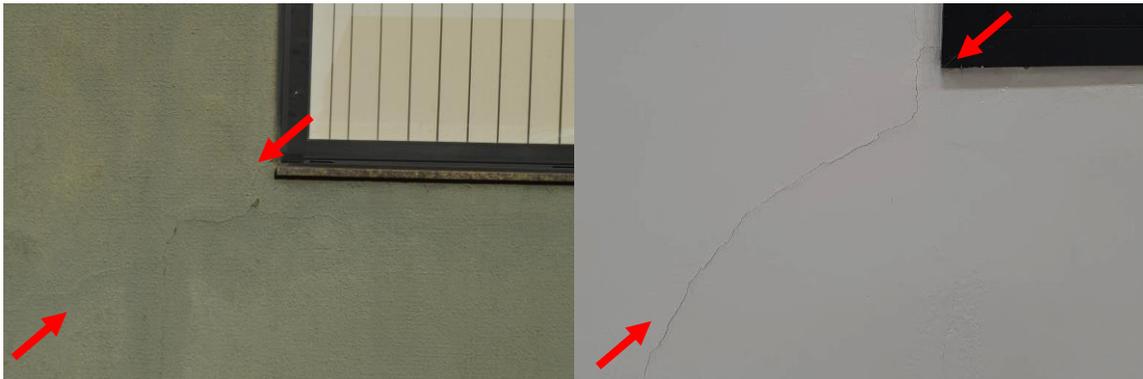
Figura 24 – Fissuras causadas por má execução de contraverga

Diante do que foi exposto no parágrafo anterior e conforme a Figura 23, nota-se que a construção das vergas e contravergas não ocorreram de forma adequada, haja vista que a Figura 24 exemplifica o surgimento de manifestações patológicas relacionadas à má execução das vergas e contravergas e como consequência acarretam na origem de fissuras em 45° nos cantos dos vãos devido à concentração de tensões existentes nestes locais. Outra possibilidade para o surgimento das fissuras nos vértices das aberturas das janelas seria a sobrecarga na alvenaria, no entanto, essa última hipótese não ocorreu. Assim, para recuperação dessas fissuras será necessária a aplicação de telas de reforço estrutural ou, em último caso, a execução de uma nova contraverga.

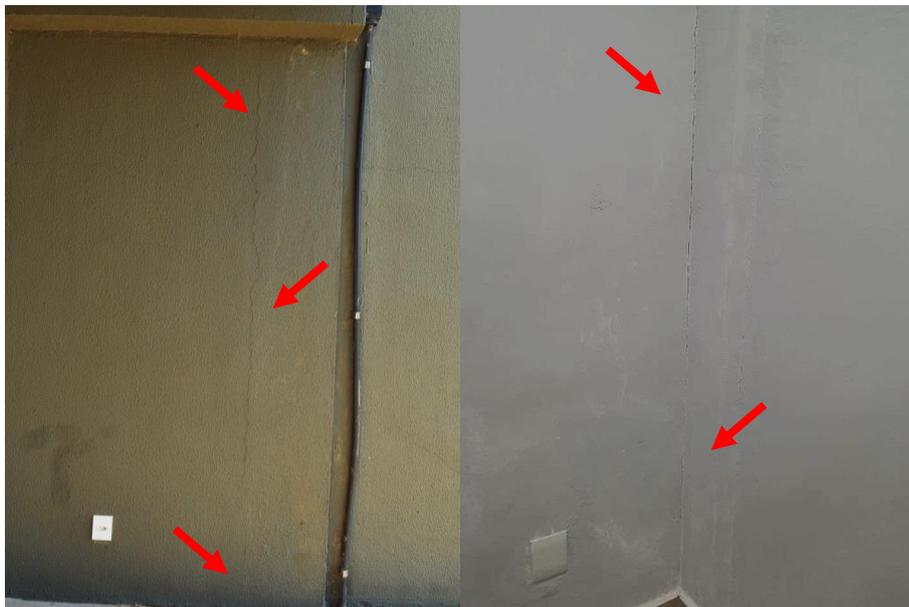
Figura 26 – Fissuras entre a alvenaria e o pilar

A Figura 26 comprova a necessidade de meios para auxiliar na aderência e ancoragem entre a alvenaria de vedação e o pilar, ou seja, é necessário analisar uma forma de recuperação dos destacamentos entre o pilar e parede. A recuperação é realizada mediante ao deslocamento de cerca de 20 cm em ambos os lados da fissura, em seguida é realizada a fixação de tela metálica fixada na alvenaria e no pilar com o emprego de pregos, cravos ou pinos metálicos, também é executado um novo chapisco em toda área “descascada” sobre a tela e, por fim, aplica-se a nova argamassa de reboco (THOMAZ, 2020).

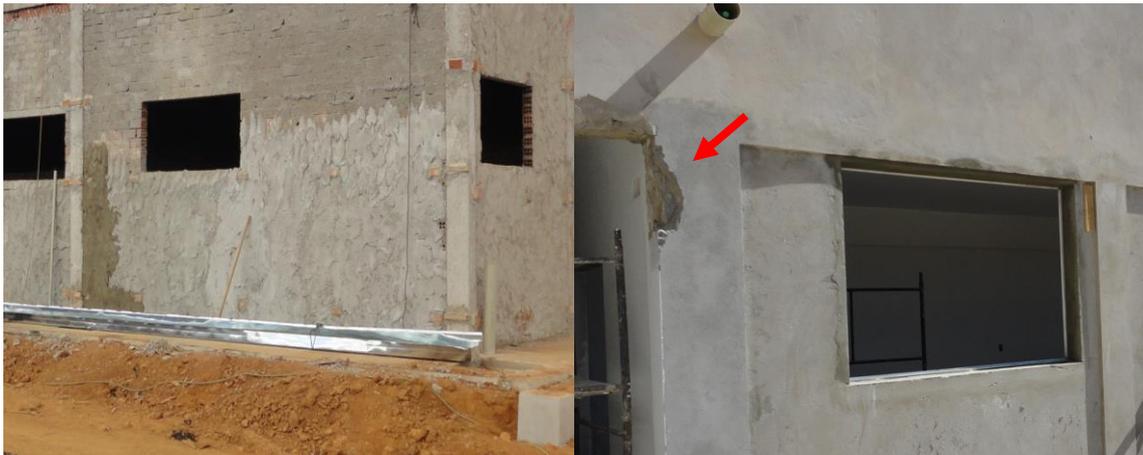
Figura 27 – Execução de reboco

Na Figura 27, pode-se verificar que a execução do reboco não ficou condizente com o exigido em normas técnicas, pois é desejável que a espessura de revestimentos de argamassa externos ou internos fiquem dentro dos seguintes parâmetros: o revestimento de parede interna fique entre 0,5 e 2 cm; e em paredes externas fique entre 2 e 3 cm e caso seja necessário o emprego de revestimento que não atenda aos critérios de espessuras admissíveis, devem ser utilizados procedimentos especiais que proporcionem a aderência adequada (NBR 13749 ABNT, 2013).

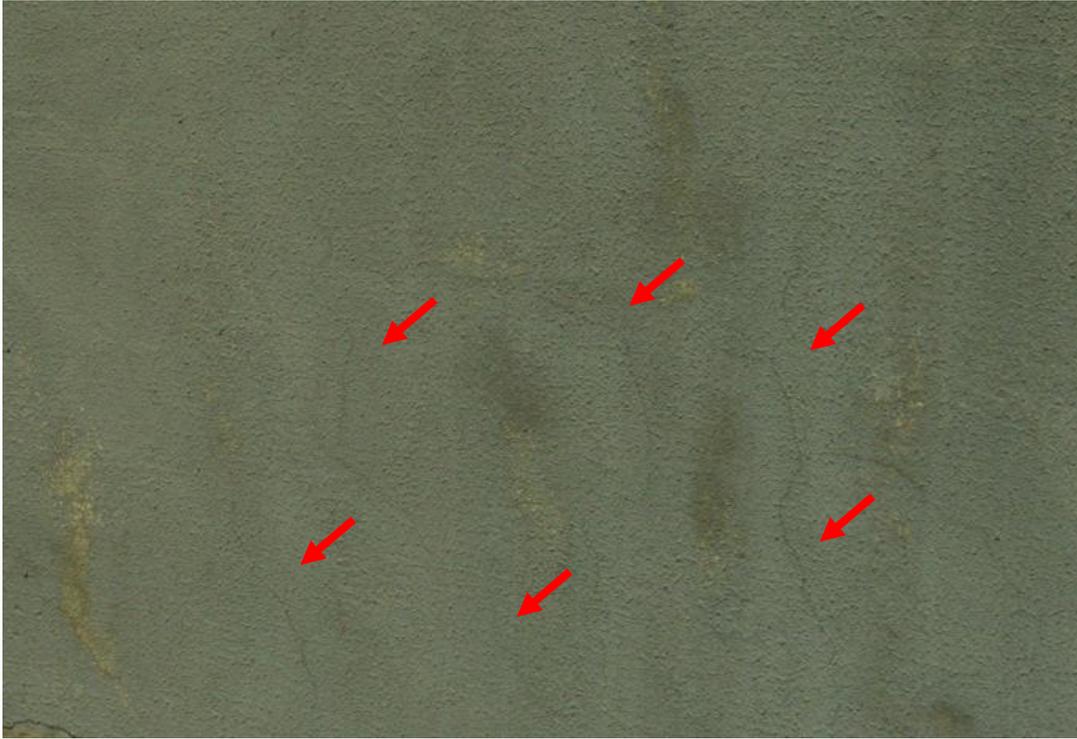
Figura 28 – Fissuras no reboco da fachada

Conforme ilustrado pela Figura 28 e pela Figura 29, o reboco executado na fachada não atendeu às normas NBR 13749 (ABNT, 2013) e NBR 7200 (ABNT, 1998), ou seja, além de negligenciar as normas, afetou outras vertentes do revestimento de fachada, pois tal fissuramento colabora para permitir infiltrações em grande parte da superfície fissurada revestida de argamassa de reboco e caso essas infiltrações não sejam mitigadas ou corrigidas poderá ocasionar em danos irreversíveis às estruturas de concreto armado. Em consonância com Thomaz (2020), são várias as hipóteses para o surgimento dessas anomalias:

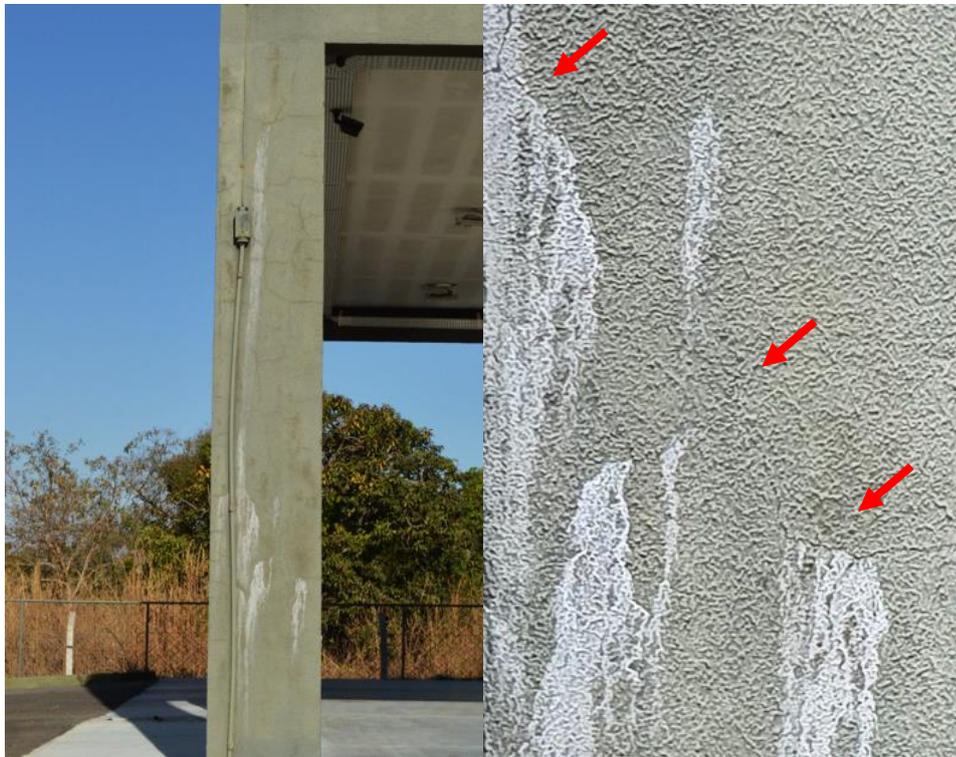
Figura 30 – Estrutura com eflorescência

Como confirmado por Sahade (2021), a eflorescência são depósitos cristalinos de cor branca que aparecem nas faces da estrutura que surgem devido à exposição do concreto à água de infiltração ou de intempéries, tal fenômeno pode ocorrer em degradação do concreto. A Figura 30 expõem um pilar com princípio de eflorescência devido ao aparecimento de manchas brancas após um longo período de chuvas, é inegável que o processo de lixiviação aumenta a porosidade do concreto, o fissuramento do reboco também contribuiu significativamente já que a argamassa de revestimento age como uma camada na proteção da estrutura de concreto armado.

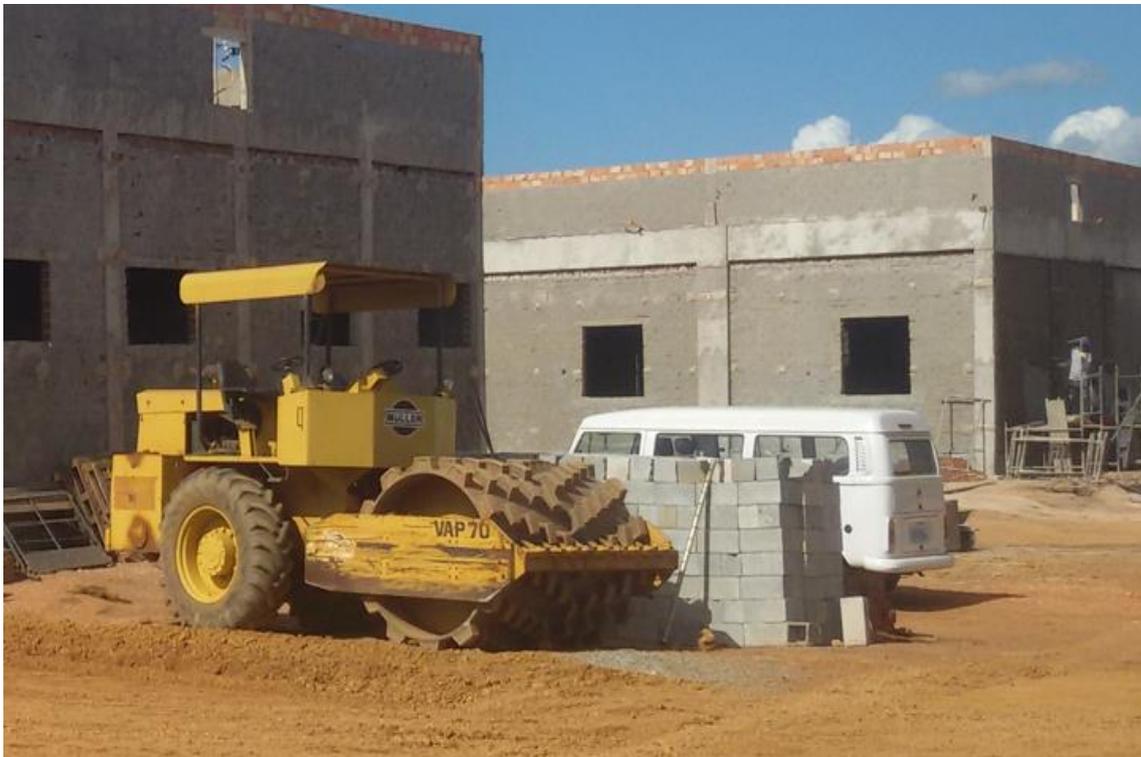
Figura 31 – Compactação do solo

Vale ressaltar que a Figura 31 mostra o rolo compactador de solo tipo pata de carneiro que quando está em funcionamento pode causar grande vibração do solo, gerando vibrações mecânicas para união dos grãos de solo. Dessa forma, caso o rolo compactador tenha sido empregado ao mesmo tempo que a execução do reboco, é previsível que a vibração do solo também é transmitida para as paredes/elementos nas proximidades, ou seja, tal fato pode ter contribuído para o deslocamento do revestimento de fachada da edificação em estudo, pois na época, a argamassa de revestimento em estado fresco ou sem ter completado seu estado de cura, não tenha adquirido aderência suficiente junto à alvenaria e seus elementos estruturais.

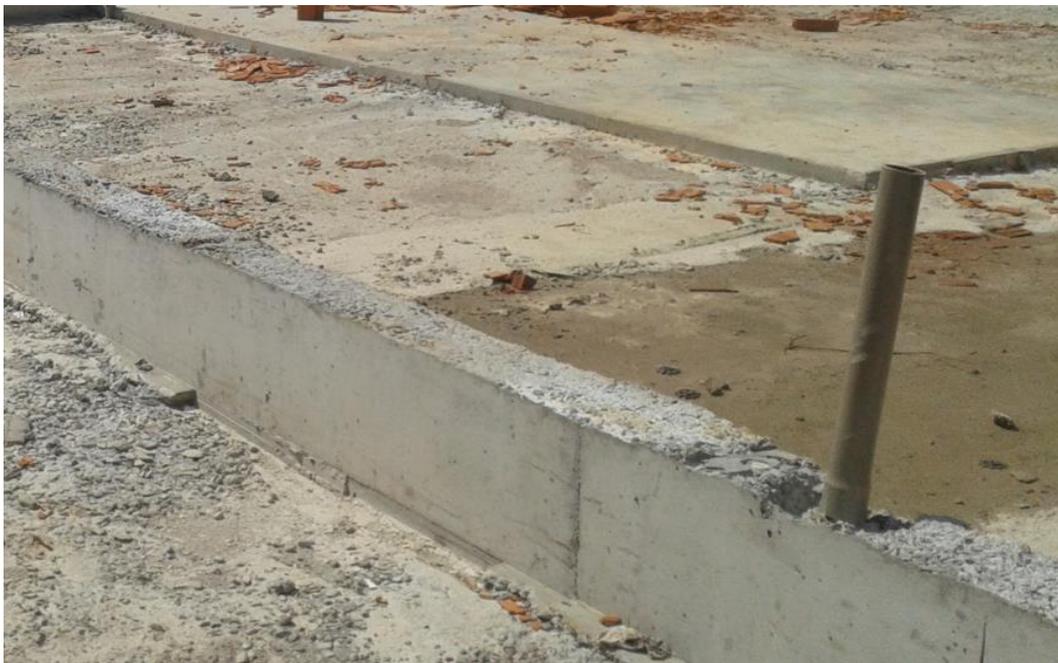
Figura 32 – Viga com tubo soldável de PVC

A Figura 32 mostra uma viga invertida sobre a laje com um tubo na direção da altura da viga, a NBR 6118 (ABNT, 2014) afirma que:

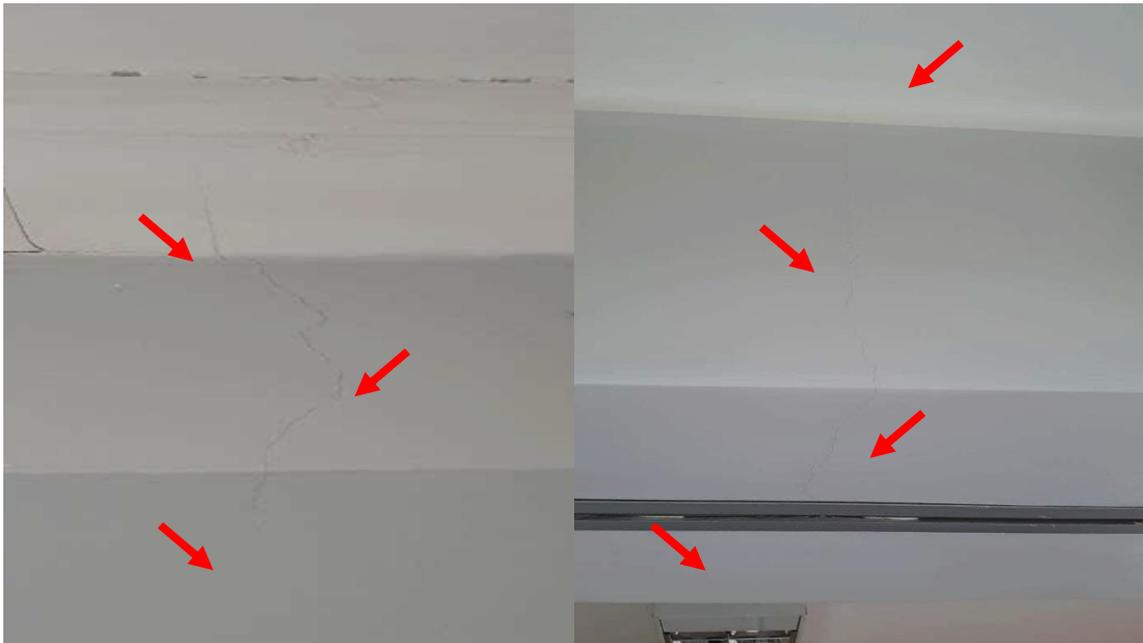
Figura 33 – Fissura em volta de vigas

É observado na Figura 33 duas vigas diferentes, mas com um problema em comum, uma fissura que contorna todo o perímetro das vigas no sentido transversal. Essas vigas atravessam seus ambientes em sentido transversal, logo não foi possível verificar se tal fissuramento ocorreu devido à flexão ou dilatação térmica e não foi encontrado sobrecarga sobre a viga. Provavelmente esse fissuramento é decorrente ao peso próprio do conjunto laje e viga. É imperioso o acompanhamento dessa anomalia, haja vista que ela pode estar aumentando, um procedimento interessante para a medição e avaliação do progresso da fissura é o emprego do fissurômetro.

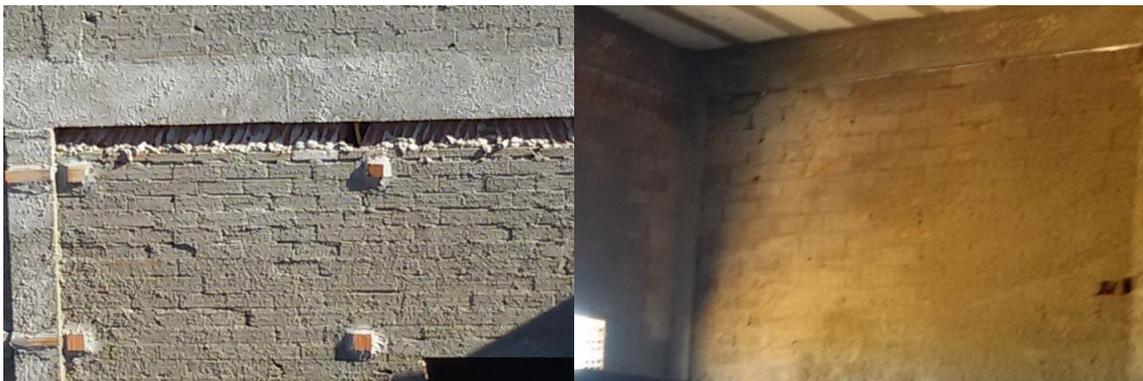
Figura 34 – Encunhamentos realizados

A Figura 34 apresenta dois tipos de encunhamento, sendo um realizado com espuma expansiva e outro com tijolos maciços, a NBR 8545 (ABNT, 1984), especifica que o espaço entre a viga superior e a alvenaria deve ser de 30 mm para preenchimento com espuma ou argamassa expansiva, já para preenchimento com tijolo maciço esse espaço deve ser de 150 mm e os tijolos deverão ser assentados em ângulo de 45° em relação à alvenaria.

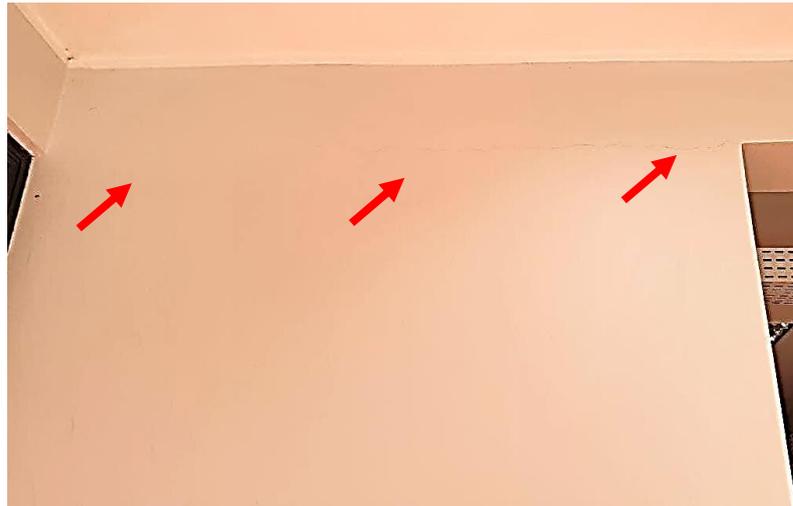
Figura 35 – Encunhamentos ineficiente

Diante do que foi exposto no parágrafo anterior, é notável de se verificar na Figura 35 que o encunhamento foi realizado de forma inadequado principalmente quando executado com tijolos maciços, ou seja, pela Figura 34 fica caracterizado que a execução ocorreu com os tijolos

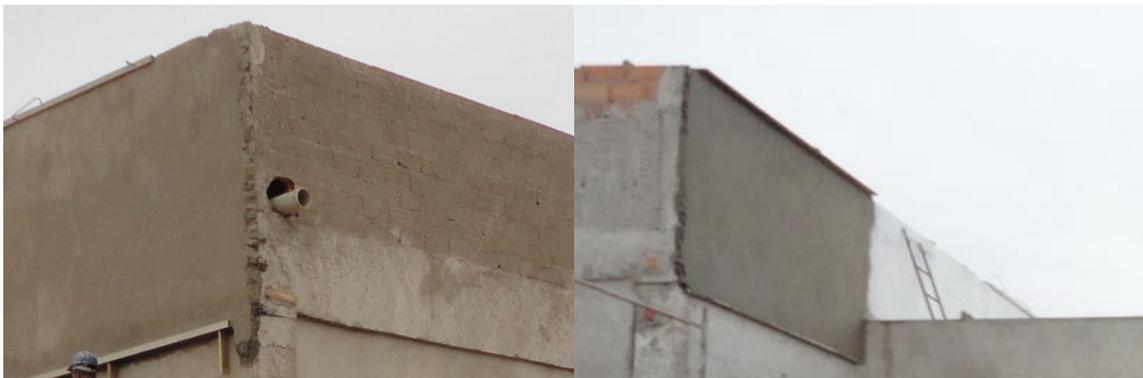
Figura 36 – Platibanda sem viga de fechamento

É verificável na Figura 36 a inexistência da execução de viga de fechamento na parte superior da platibanda, a execução dessa viga em toda a superfície da platibanda poderia ter evitado as fissuras verticais que ocorreram devido às movimentações térmicas, conforme mostrado na Figura 37. Uma das terapias para conter o surgimento de novas fissuras seria a execução da viga de fechamento e/ou a instalação de tela de reforço estrutural nas fissuras existentes.

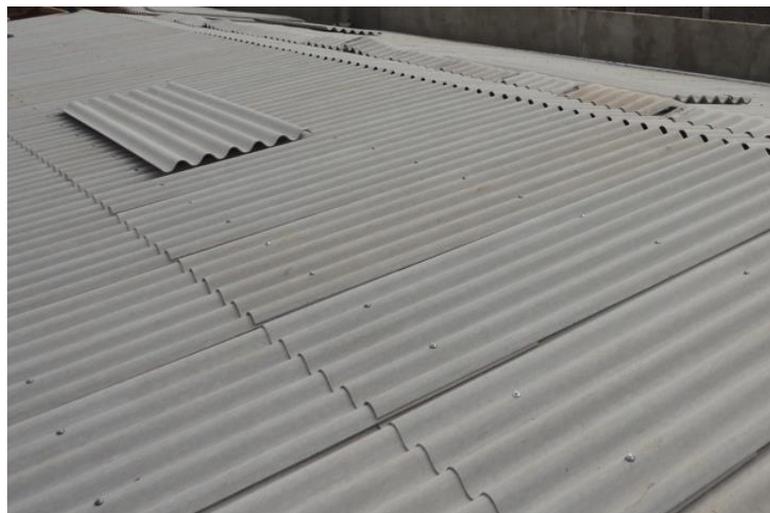
Figura 38 – Telha de fibrocimento

A Figura 38 mostra a montagem das telhas de fibrocimento, dessa forma, é possível identificar que sua instalação não seguiu a NBR 7196 (ABNT, 2020), pois na montagem das telhas, não foram executados os cortes dos cantos das telhas para se evitar o remonte de quatro espessuras, de tal forma que os cantos das telhas intermediárias deveriam ter sido cortados em diagonal, nas medidas dos cobrimentos. A realização dos cortes evita a entrada de água e luz nos espaços entre o telhado e a laje, isso impede de ocorrer infiltrações na laje, e também deformações que podem ocasionar em rachadura/quebra das telhas. A correção desse problema é a realização dos cortes necessários nos cantos das telhas.

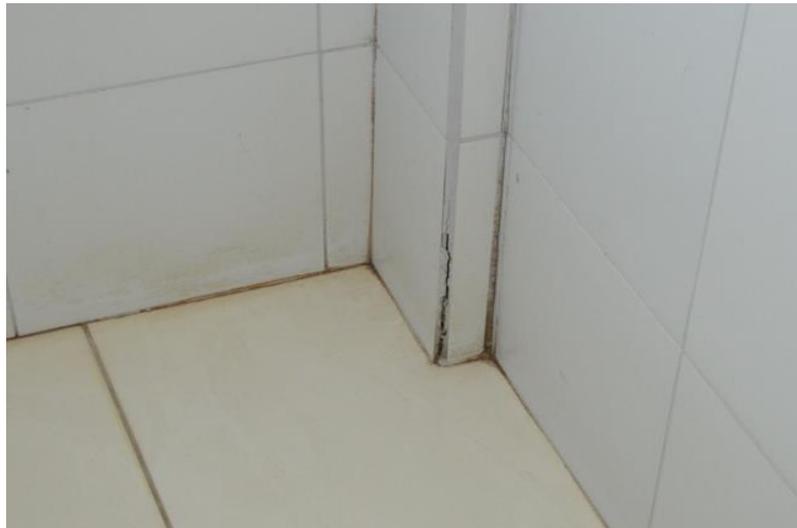
Figura 39 – Desplacamento em revestimento cerâmico

Ao se observar a Figura 39, nota-se a existência de uma abertura (deslocamento) de revestimento cerâmico na parte inferior de um pilar em área molhada, dessa forma, tal problema pode estar ocorrendo em detrimento de várias circunstâncias, isto significa que pode ser em

De forma geral, todo processo executivo para o reparo ou a recuperação dos elementos construtivos, será necessária a utilização de tela de reforço estrutural nas ligações entre alvenaria e viga ou pilar, para eliminação das diversas fissuras por dilatação térmica, fissuras nos cantos das janelas, dentre outras. Assim, Thomaz (2020), afirma que a preparação da estrutura passará por remoção da camada de argamassa de reboco na região danificada, remoção do concreto solto, caso haja, para recuperação das fissuras, realizar a recomposição de concreto, se necessário, aplicar tela de reforço estrutural transpassando o local das fissuras em aproximadamente 20 cm de cada lado, a referência será o eixo da fissura, a tela pode ser fixada com pregos ou cravos de metal, devendo estar distendida; os elementos devem ser chapiscados após a colocação da tela, em seguida, aplicar nova argamassa de reboco e, por fim, realizar a pintura.
