**ANÁLISE DE FALHA NOS ELEMENTOS DE FIXAÇÃO DA UMA ESTAÇÃO**  
**GERAL DE SOPRO**

**TRABALHO DE CONCLUSÃO DE CURSO, EM FORMA DE ARTIGO,  
SUBMETIDO AO CURSO DE ENGENHARIA MECÂNICA DA FACEG**

# ANÁLISE DE FALHA NOS ELEMENTOS DE FIXAÇÃO DA UMA ESTAÇÃO GERAL DE SOPRO

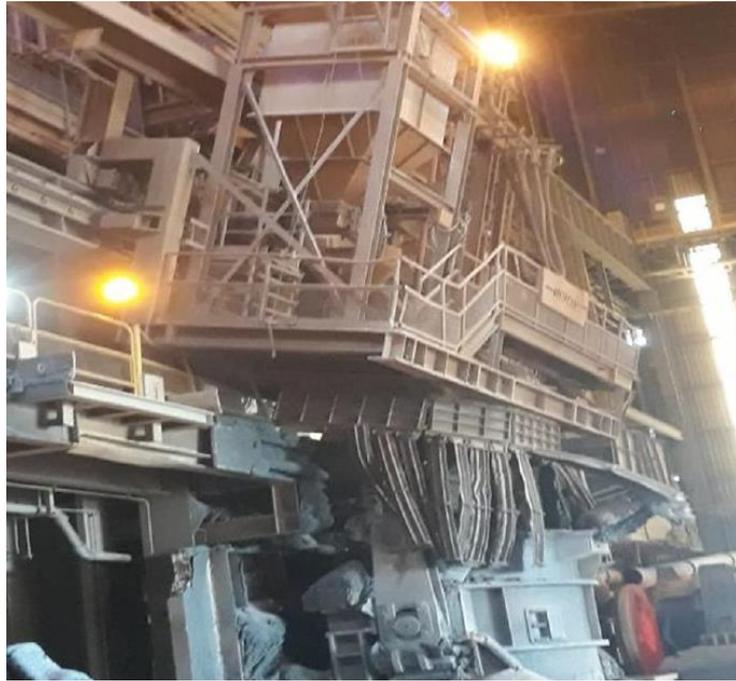
Após o incidente com a estação geral de sopro, ilustrada na Figura 6, realizou-se uma avaliação de todo o conjunto envolvido no evento. Foi encontrada uma das vigas estruturais de sustentação da parte superior da estação geral de sopro fora de sua posição, ilustrada na Figura 7, apresentando deformações.

**Figura 6** - Estação geral de sopro tombada após o incidente

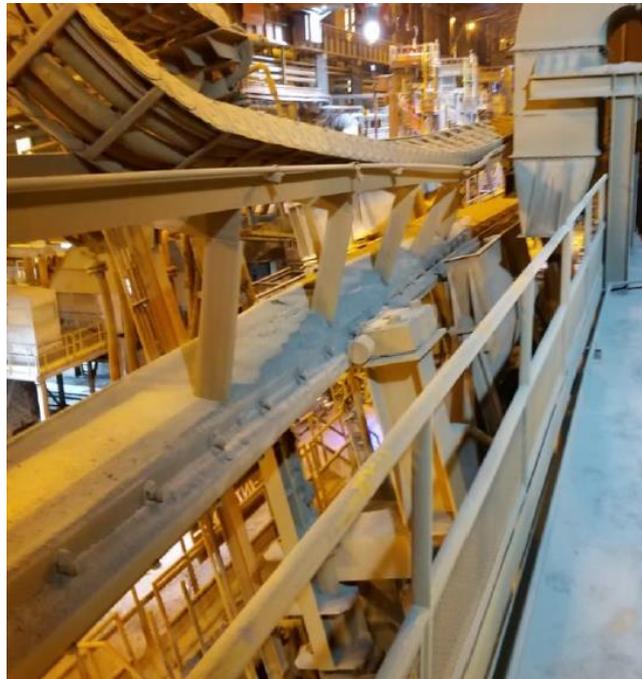
**Figura 7** - Viga de sustentação da estação geral de sopro deformada e fora de posição

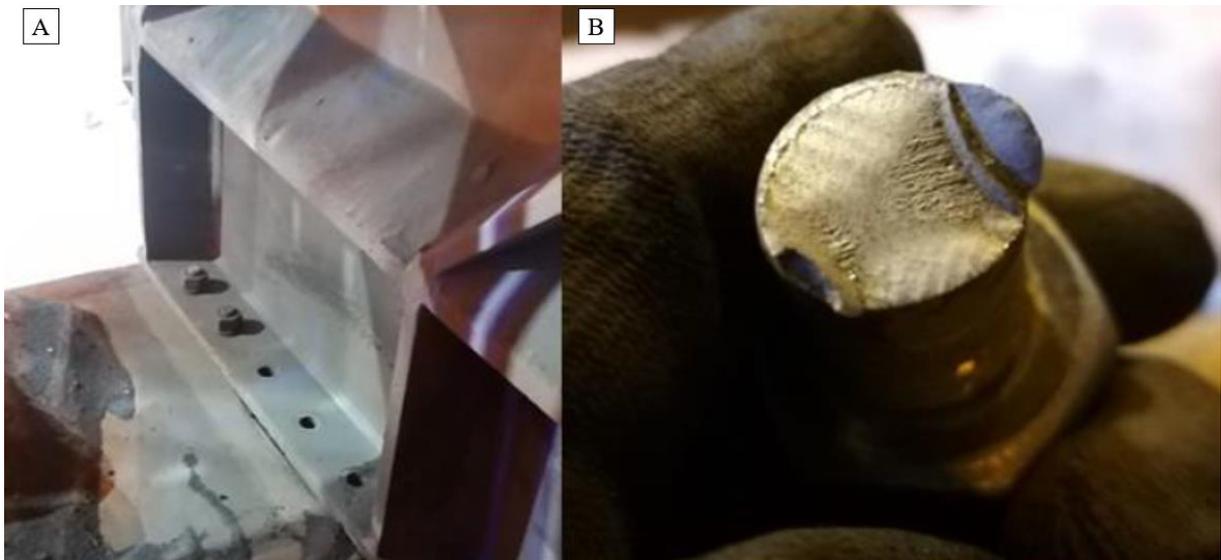
Notou-se a ausência de grande parte dos seus elementos de fixação (parafusos sextavados Ø 3/4" x 2 1/2" ASTM A-325), ilustrado na Figura 8.

**Figura 8** – A - Local de fixação da viga com a estrutura do prédio com ausência dos parafusos e dois parafusos rompidos; B - Superfície de um dos parafusos encontrado no local no dia do incidente

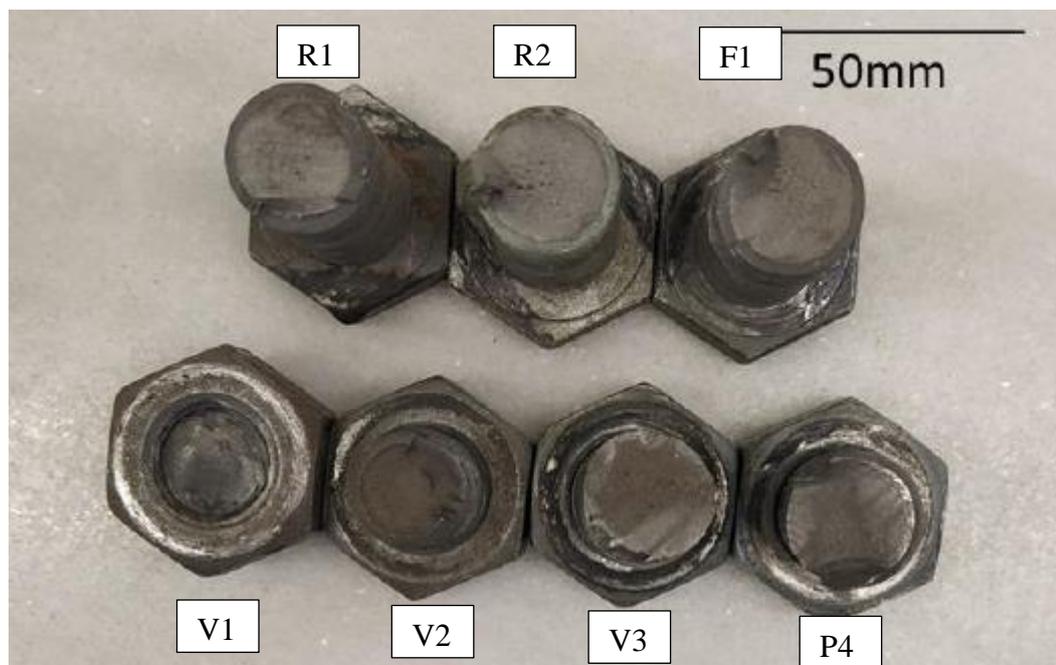
Foram encontrados no pátio do refino outros parafusos, com as mesmas especificações dos parafusos encontrados no dia do evento, com fortes indícios de pertencerem a alguma das vigas de sustentação superior da estação geral de sopro. No total foram encontrados 7 parafusos, ilustrados na Figura 9. Em posse destes corpos de prova, seguiu-se com as análises descritas na metodologia.

**Figura 9** - Parafusos rompidos das vigas de sustentação da estação geral de sopro.

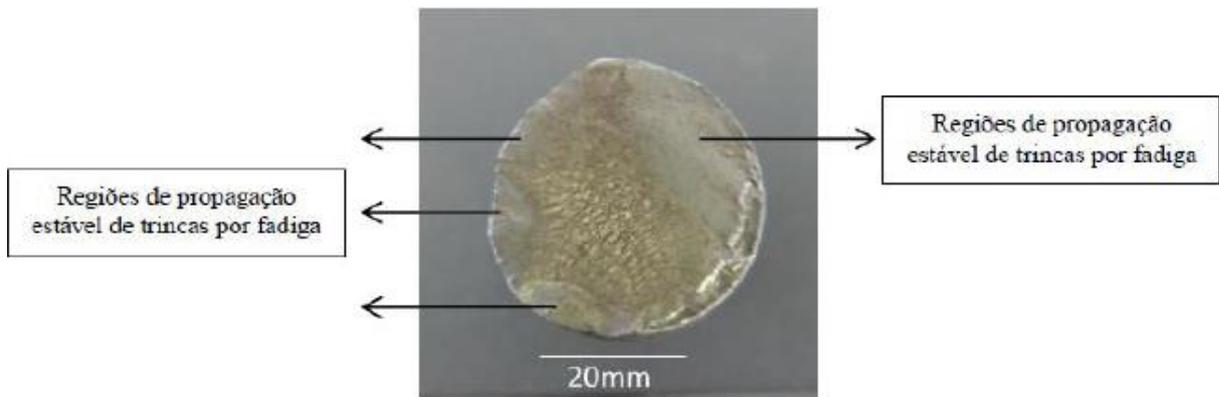
A Figura 10 apresenta a fotografia do parafuso V2 e a Figura 11 os aspectos macrofractográficos da superfície da fratura. É possível perceber tanto na fotografia quanto nas imagens obtidas por MEV que existem, ao longo da borda da superfície de fratura do parafuso, algumas regiões em formato de meia lua com aspecto liso, características de propagação estável de trincas por fadiga (Figura 10 e Figura 11 A e B). Observa-se também que a fratura aconteceu na porção sem rosca do corpo do parafuso, e por isso nenhum degrau referente aos filetes de rosca é visível. Observa-se ainda (Figura 11 C) uma região central com aspecto rugoso, referente ao arrancamento final e uma impressão similar a um entalhe (Figura 11 D) que pode ter sido causada por uma ferramenta tipo cunha utilizada para retirada do parafuso ou por algum evento de contato entre as partes da estrutura durante o colapso.

**Figura 10** - Fotografia do parafuso V2

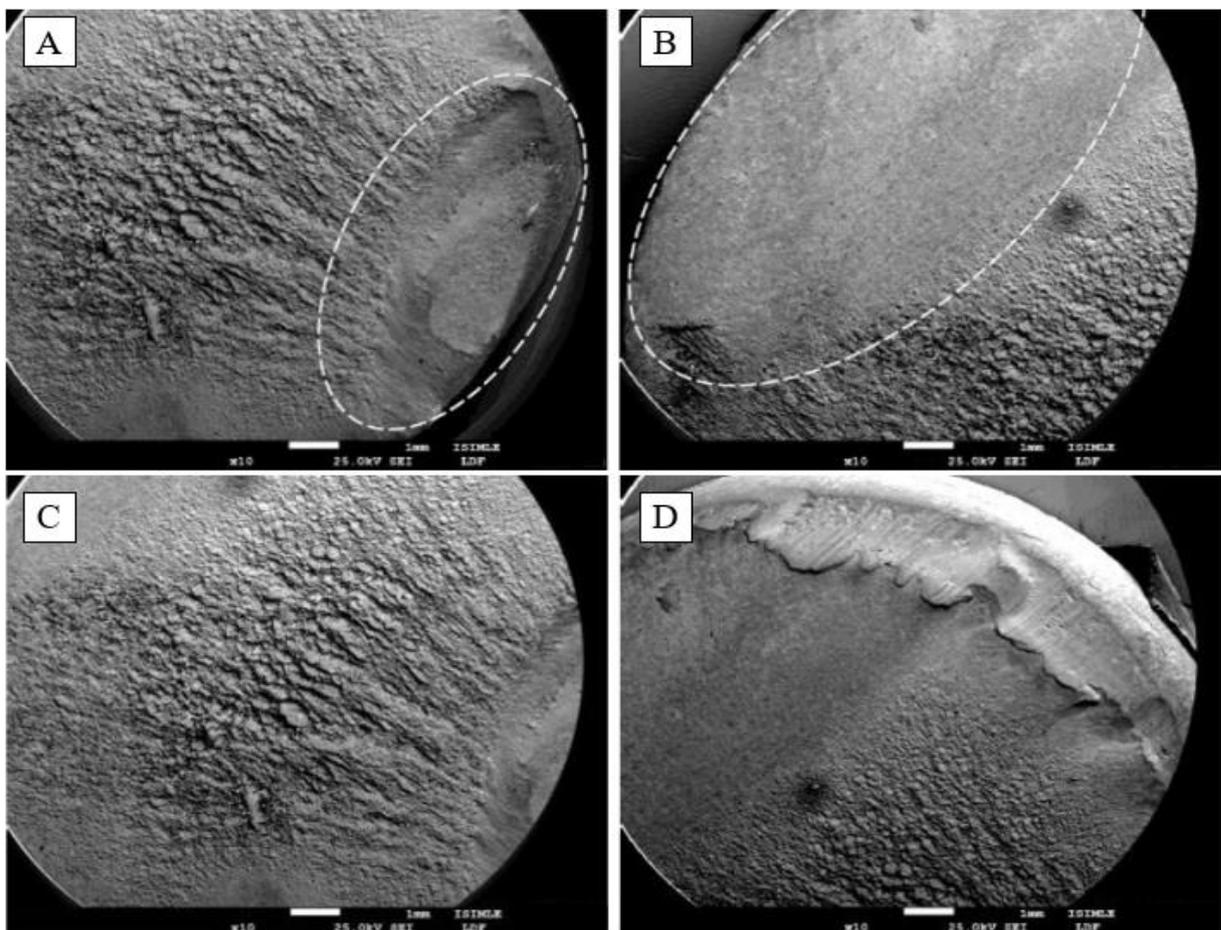
**Figura 11** - Aspectos macrofractográficos da superfície de fratura do parafuso V2 com detalhes de (A) e (B) regiões de propagação estável de trinca, (C) região rugosa de arrancamento final e (D) entalhe lateral, 10X, MEV.

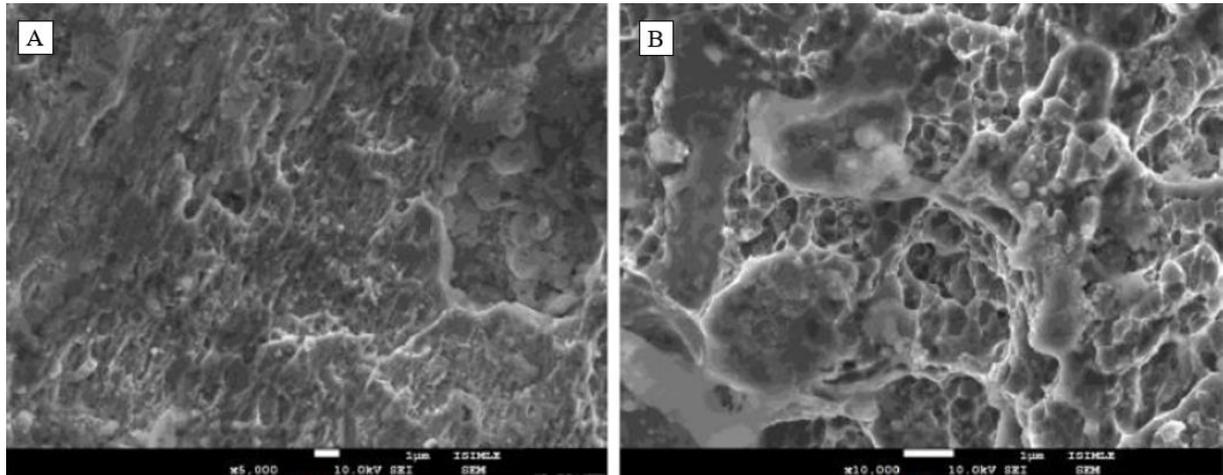
Detalhes dos aspectos microfractográficos presentes na superfície do parafuso V2 são apresentados na Figura 12, mostrando a presença de dimples cisalhados na região de arrancamento final, confirmando a hipótese de que a fratura final se deu pelo fato da seção remanescente não suportar mais a solicitação imposta e que este esforço foi por cisalhamento.

**Figura 12** - Aspectos microfractográficos da superfície de fratura do parafuso V2 mostrando dimples cisalhados, (A) 5000X e (B) 10000X, MEV.

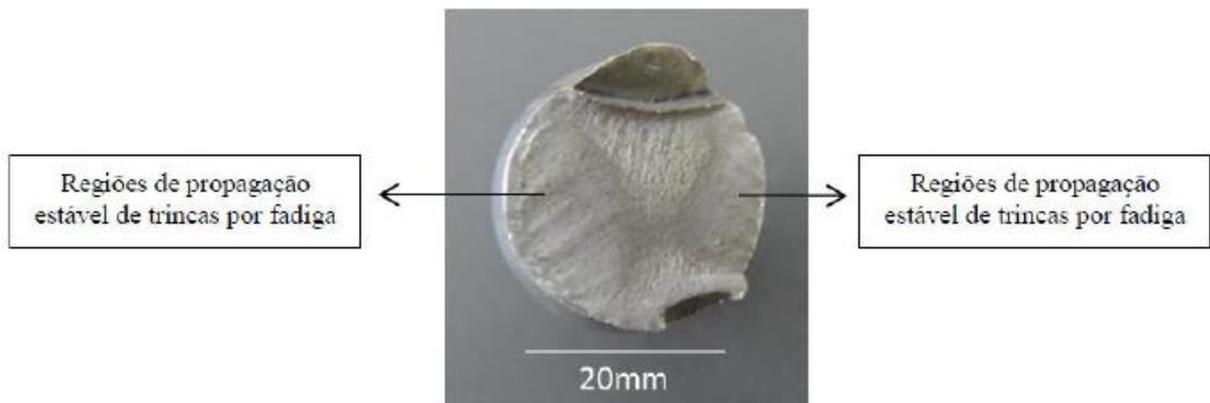
A fotografia e as macrofractografias da superfície de fratura do parafuso V3 estão apresentadas nas Figuras 13 e 14. Da mesma forma que no parafuso anterior, é possível perceber tanto na fotografia quanto nas imagens obtidas por MEV que existem duas regiões em formato de meia lua com aspecto liso característico de propagação estável de trincas por fadiga. Também nesse caso, observa-se que a fratura aconteceu na porção cilíndrica sem rosca do corpo do parafuso. Observa-se ainda uma região central com aspecto rugoso, referente ao arrancamento final que termina com a formação de arestas cisalhadas devido a deformação plástica mais pronunciada no final da fratura.

**Figura 13** - Fotografia do parafuso V3

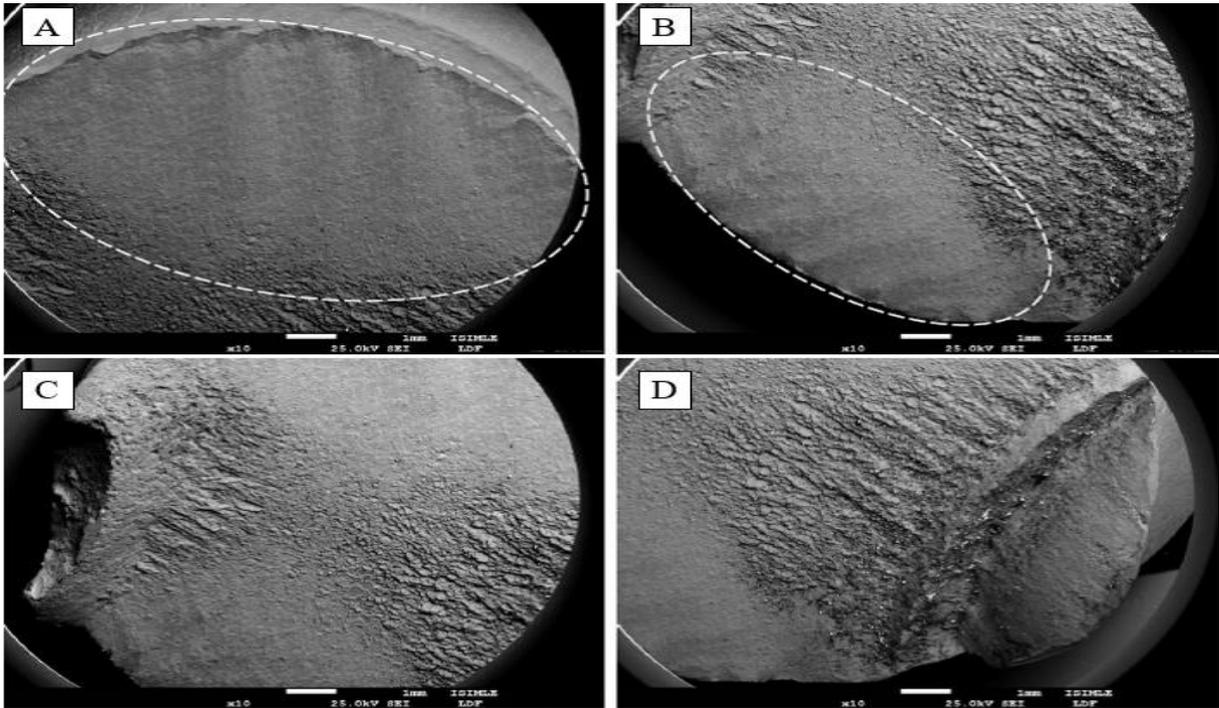
**Figura 14** - Aspectos macrofractográficos da superfície de fratura do parafuso V3 com detalhes de (a) e (b) regiões de propagação estável de trinca, (c) e (d) região rugosa de arrancamento final, 10X, MEV.

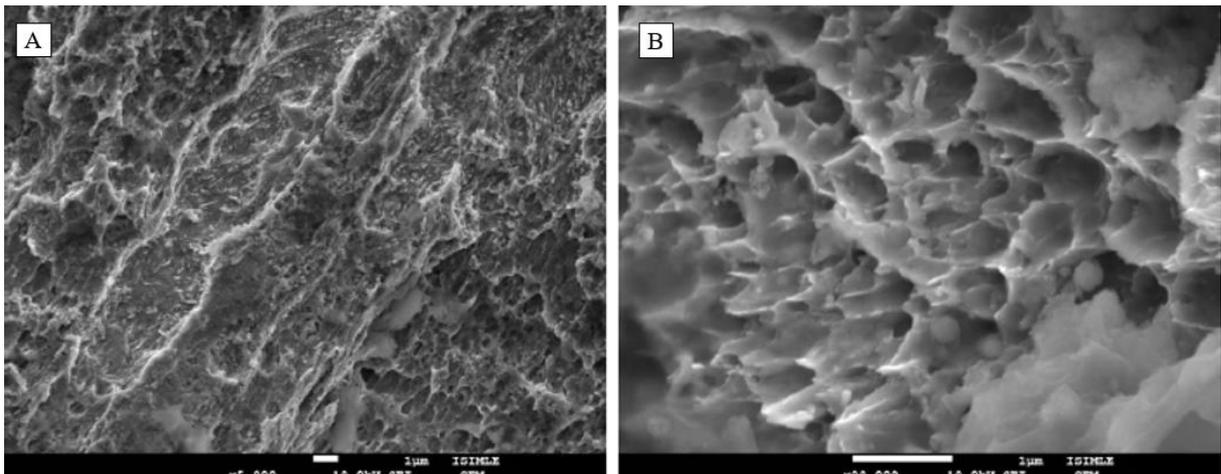
Detalhes dos aspectos microfractográficos presentes na superfície do parafuso V3 são apresentados na Figura 15, mostrando a presença de estrias na superfície de propagação estável (Figura 15 A) e de *dimples* cisalhados na porção referente ao arrancamento final (Figura 15 B). Estas evidências indicam que este parafuso entrou em colapso por estar sujeito às mesmas condições de carregamento do parafuso V2.

**Figura 15** - Aspectos microfractográficos da superfície de fratura do parafuso V3 mostrando (a) estrias, 5000X e *dimples* cisalhados, 20000X, MEV

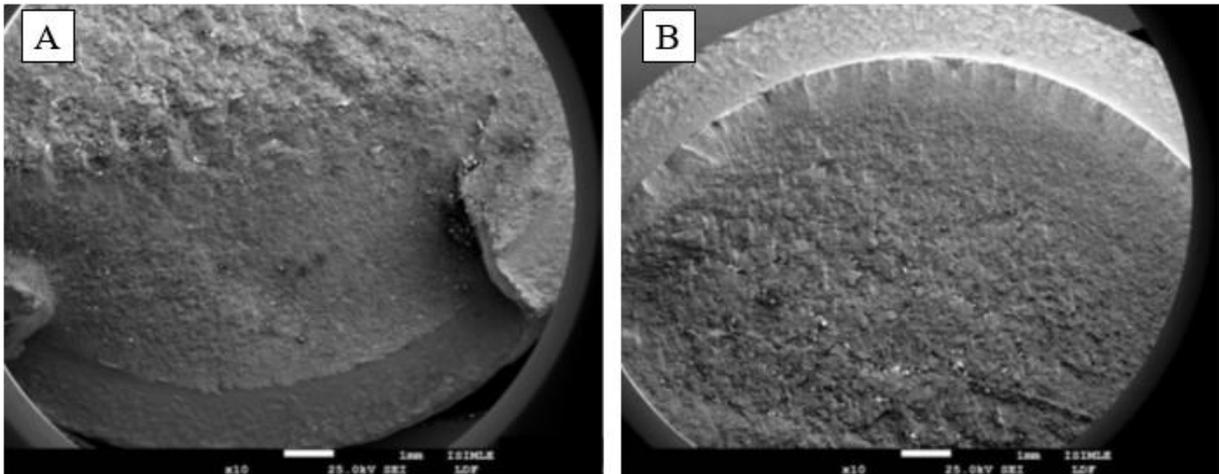
Os parafusos R1, R2 e F1 apresentam mecanismos de falha parecidos. Os três parafusos apresentam marcas radiais na borda da superfície de fratura, indicando início de processo de fadiga e pequenas regiões de propagação estável de trinca, visíveis em fractografias obtidas

por MEV. Nesses três casos também é visível que o processo de degradação por fadiga se iniciou na raiz dos filetes de rosca, indicando a intensificação de tensões nesta região uma vez que a própria geometria do filete se caracteriza como um concentrador de tensões. O rompimento final desses parafusos aconteceu por tração, com presença de *dimples* normais à superfície de fratura. A Figura 16 apresenta em detalhes a superfície do parafuso R1.

**Figura 16** - Aspectos macrofractográficos da superfície de fratura do parafuso R1 com detalhes de (a) região de propagação estável de trinca e (b) marcas radiais, 10X, MEV.

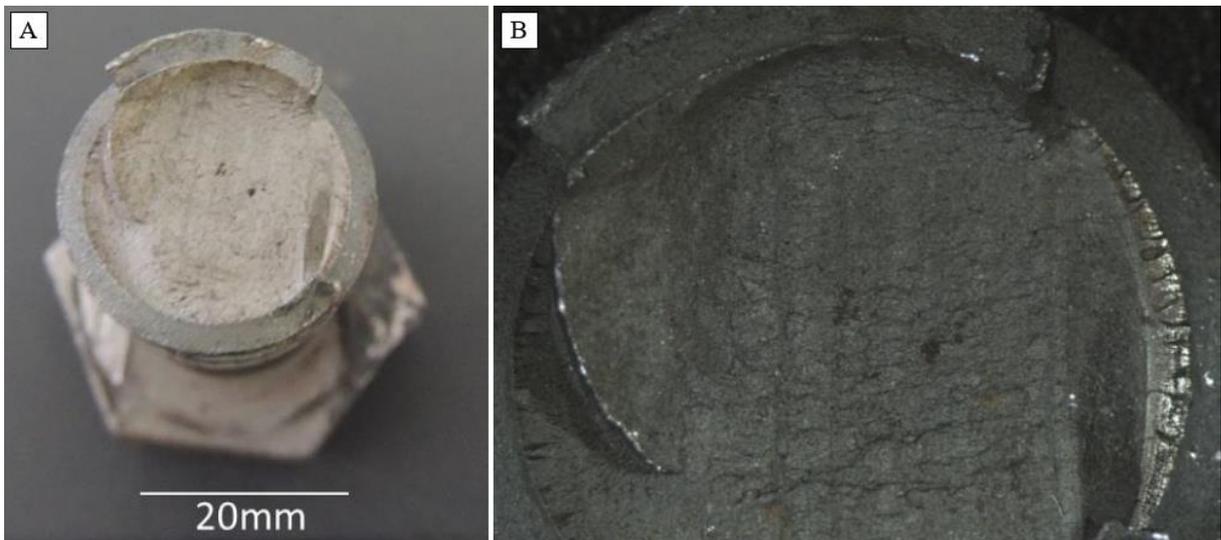
**Figura 17** – A - Fotografia do parafuso R2; B - detalhes em lupa da região de propagação estável de trinca, superfície lisa e brilhante.

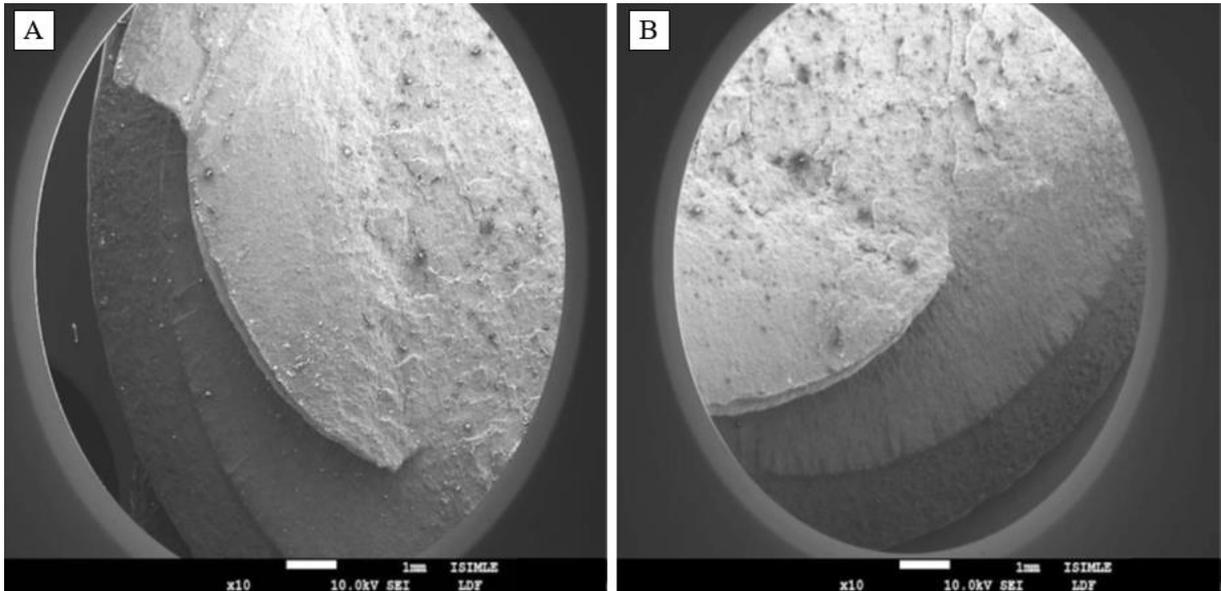
É possível observar a propagação estável de trinca, que caracteriza o modo de falha por fadiga.

**Figura 18** - Aspectos macrofractográficos da superfície de fratura do parafuso R2 com detalhes das regiões de propagação estável de trinca, 10X, MEV.

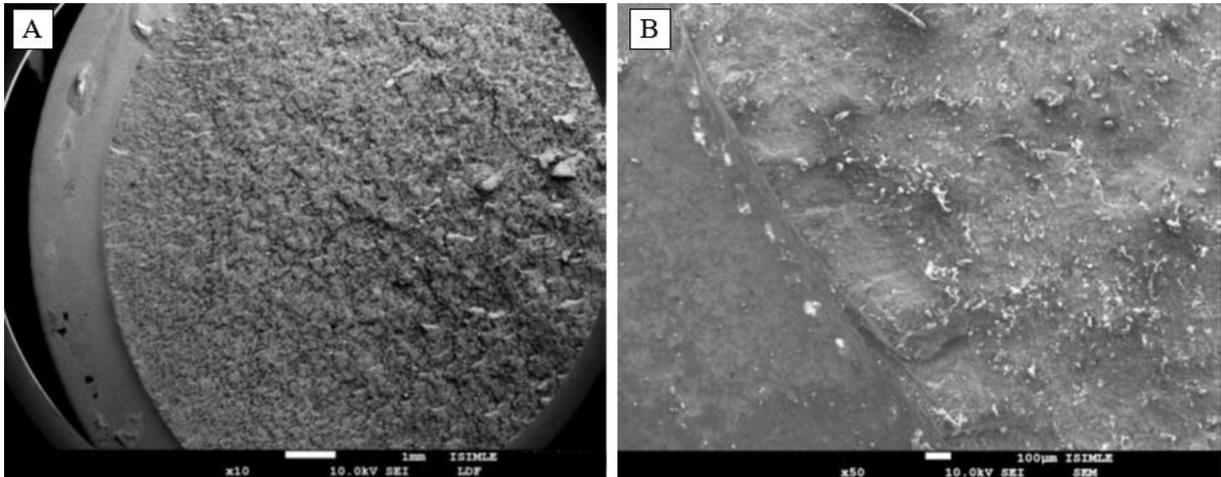
**Figura 20** - Aspectos macrofractográficos da superfície de fratura do parafuso F1 com detalhes das marcas radiais, 10X, MEV.

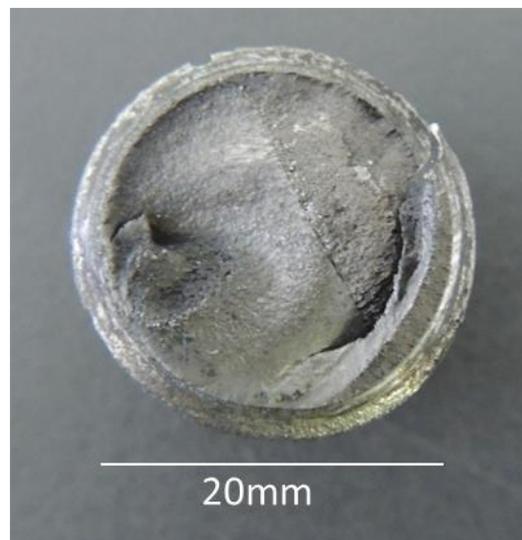
**Figura 21** - Fotografia do parafuso V1.

O parafuso V1 apresentou em sua superfície de fratura características de um processo inicial de degradação pelo trincamento estável por fadiga seguido de arrancamento final causado por um esforço de torção. A Figura 21 apresenta o aspecto geral da superfície fraturada, onde se percebe presença de trincas ao longo do filete de rosca.

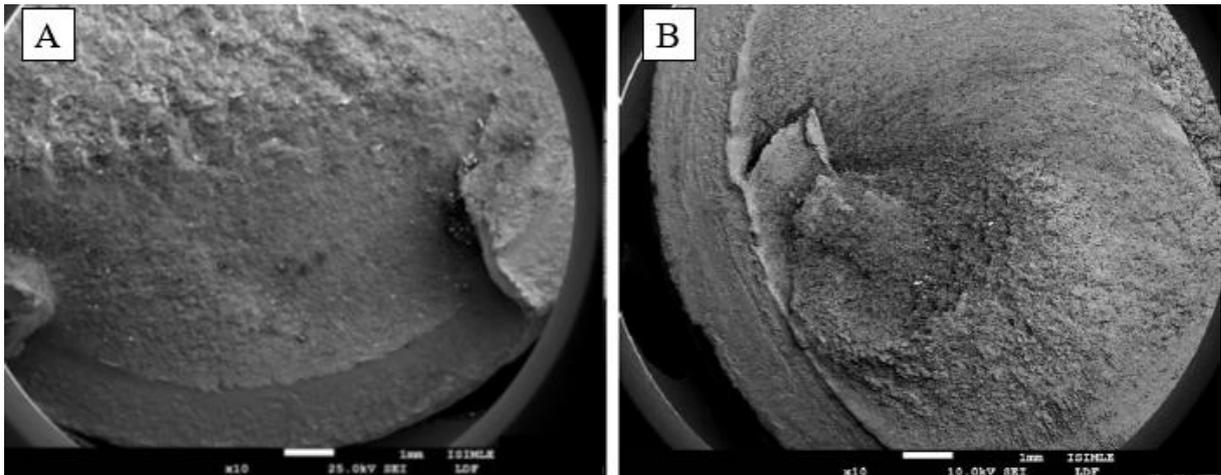
Observa-se uma região com limite muito bem definido de crescimento estável de trinca por fadiga e outra região com marcas orientadas na forma de uma espiral, indicando o arrancamento final por torção, como é possível observar de forma mais clara na Figura 22.

**Figura 22** - Aspectos macrofractográficos da superfície de fratura do parafuso V1, 10X, MEV

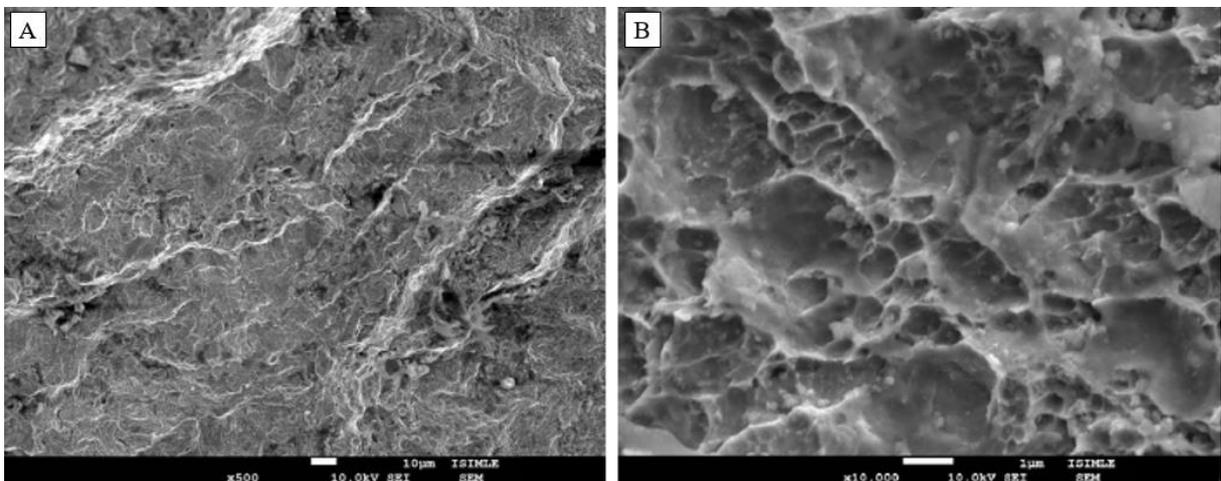
A microfractografia desse parafuso, apresentada na Figura 23 mostra presença de estrias na região de propagação de trincas e de *dimples* cisalhados na região de arrancamento final. Supõe-se que esse parafuso tenha passado por um processo de “aperto” após já apresentar degradação por fadiga. Este evento de “aperto” provavelmente foi a causa da ruptura final.

**Figura 23** - Aspectos microfractográficos da superfície de fratura do parafuso V1 mostrando (a) estrias de fadiga, 500X e (b) *dimples* cisalhados, 10000X, MEV.

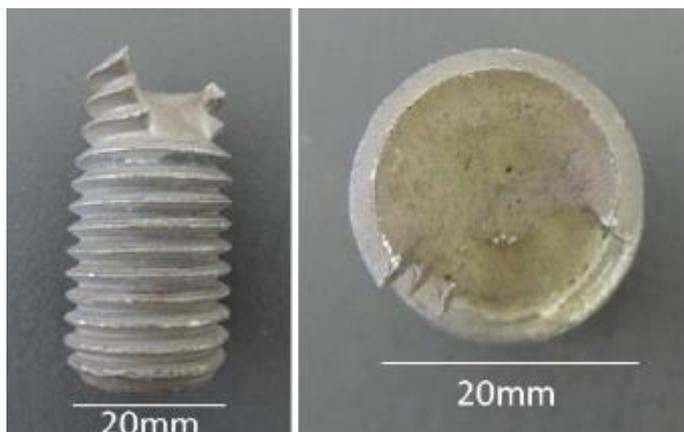
**Figura 24** - Fotografias do parafuso P4.

Por fim, o parafuso P4 apresenta claramente mecanismo de falha por tração. Observa-se na Figura 24 que houve intensa deformação plástica na região da rosca do parafuso, com redução do diâmetro do mesmo e um aumento na distância entre os filetes de rosca na parte superior, próxima à região da fratura. Este tipo de fratura é característico de sobrecarga no componente muito provavelmente devido à redução no número de parafusos sustentando a estrutura que se colapsaram por fadiga.
