**Publicação Nº 06**

TRABALHO DE CONCLUSÃO DE CURSO, EM FORMA DE ARTIGO,  
SUBMETIDO AO CURSO DE ENGENHARIA MECÂNICA DA FACEG

# ANÁLISE DE FALHA ESTRUTURAL NA BASE DE UM CILINDRO DE ESCORREGO DE UM ELETRODO DE FORNO DE ARCO ELÉTRICO

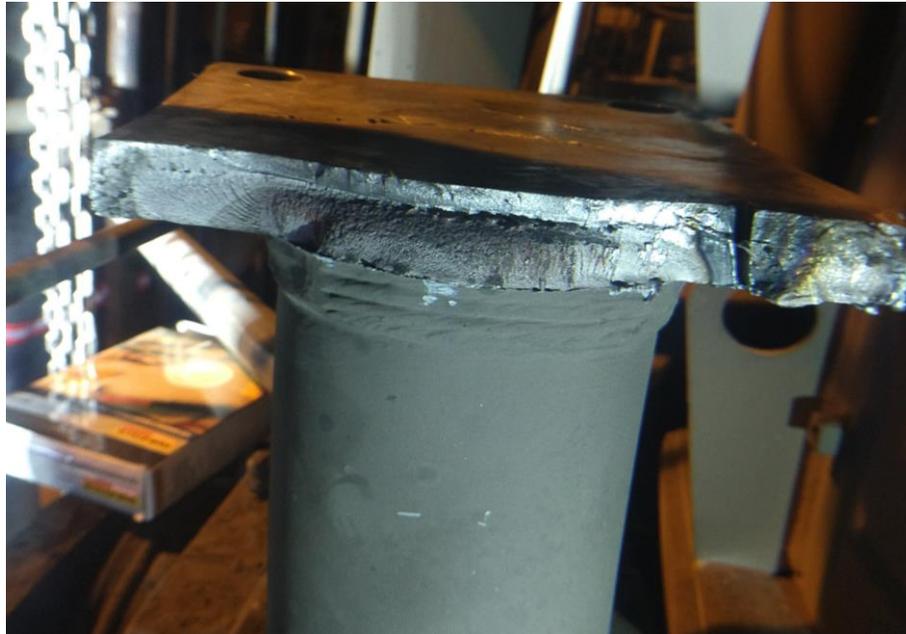
**Figura 6** - Base do cilindro de escorrego, ainda presa ao cilindro, que se fraturou.

A Figura 6 ilustra a parte da base do cilindro de escorrego que permaneceu presa ao cilindro. Percebe-se a presença de marcas de praia e de linhas de aprisionamento na peça.

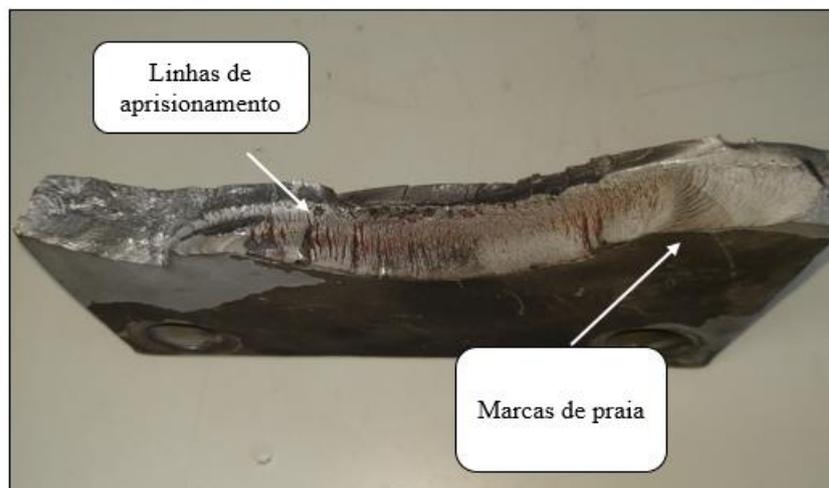
**Figura 7** – Base do cilindro de escorrego que se fraturou.

A Figura 7 ilustra a parte que da base do cilindro de escorrego que se fraturou. Segundo Schijve (2009), linhas de aprisionamento são observadas na região lisa se a aplicação da tensão tiver sido descontínua. As linhas aparecem como estrias em virtude do metal compensar, por deformação plástica, a concentração de tensões na raiz da fissura durante os períodos de repouso. As linhas de aprisionamento são um importante indicador da origem e da taxa de propagação da trinca.

Por outro lado, as marcas de praia, ilustradas na Figura 7, são um conjunto de linhas circulares concêntricas que podem ser observadas em uma superfície de fratura. Essas marcas são formadas quando ocorre uma interrupção na propagação da trinca, que geralmente ocorre quando a trinca alcança um tamanho crítico e a falha catastrófica ocorre. As marcas de praia são um indicador importante da quantidade de ciclos de tensão que o material ou a estrutura suportou antes de falhar.

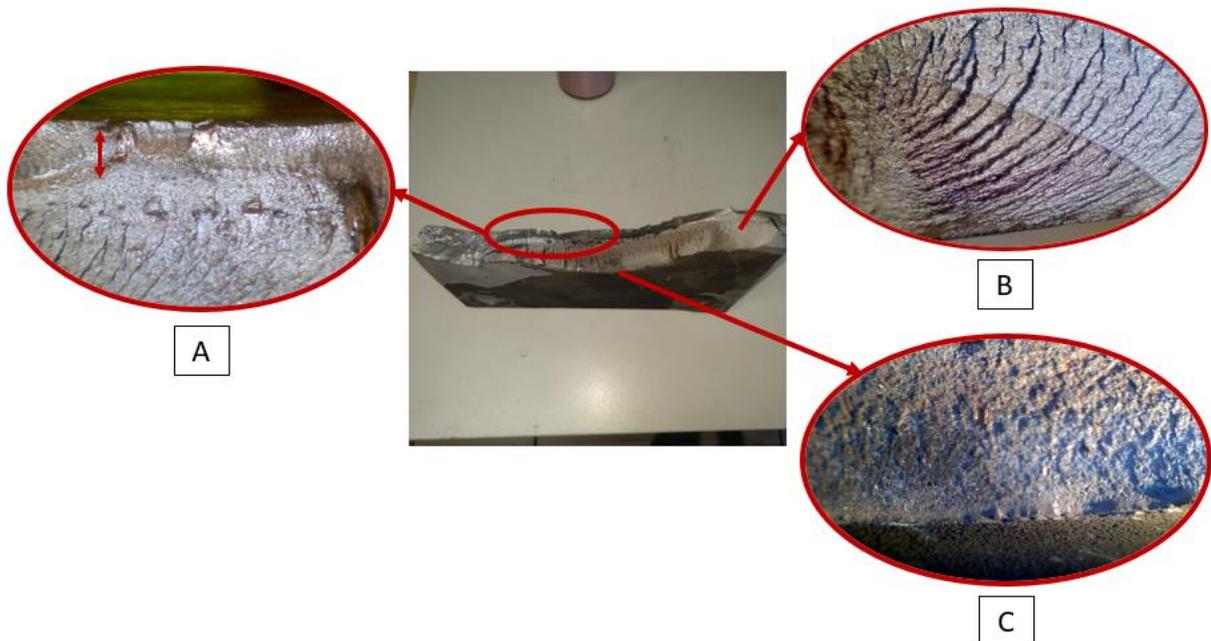
**Figura 8** – Análise micrográfica da base do cilindro de escorrego fraturada.

A Figura 8C ilustra marcas de catraca no lado inferior da chapa. Essas marcas são um indicador do local de início da fissura, uma vez que elas se formam na região onde a fissura começou a se propagar. Quando a fissura se inicia, ela se propaga lentamente através do material até que atinja um tamanho crítico, momento em que a fratura catastrófica ocorre. O ponto onde a fissura se inicia é geralmente a região mais fraca do material, seja por conta de defeitos microestruturais ou devido a concentração de tensões. Evidencia-se que essas marcas são um indicador do início da fissura, quando se inicia ela se propaga lentamente até atingir o tamanho crítico. Marcas de catraca são provocados por defeito de microestrutura, mudança abrupta de forma geométrica e devido concentração de tensão na fabricação de junta

Na origem das marcas de catraca, considerou-se a presença do cordão de solda, um concentrador de tensão. Em cordões de solda, o efeito dos concentradores de tensão é particularmente importante, pois as mudanças na geometria da solda criam descontinuidades e irregularidades que podem levar a concentrações de tensão. Como resultado, as regiões próximas às descontinuidades do cordão de solda são mais suscetíveis a falhas por fadiga e fratura.

A Figura 8A ilustra a Zona de Fratura Final Dúctil (ZFF) com aparência fibrosa e fosca. Isso é uma indicação de que a fratura ocorreu por deformação plástica, ou seja, houve uma deformação considerável da região antes da ruptura final da peça. Esse tipo de fratura ocorre

A Figura 8B mostra marcas de coloração diferente na ZFF, o que pode ser um indicador de mudanças na superfície do material, possivelmente relacionadas à zona termicamente afetada (ZTA). Isso ocorre porque a soldagem envolve a aplicação de calor intenso e rápido, o que pode resultar em mudanças na superfície da ZTA.

Ainda referente a Figura 8B, observa-se que as marcas de praia são um conjunto de linhas de aprisionamento circulares concêntricas observada na superfície da peça fraturada, e também são um indicador importante da quantidade de ciclo de tensão que o material suportou antes de se falhar.

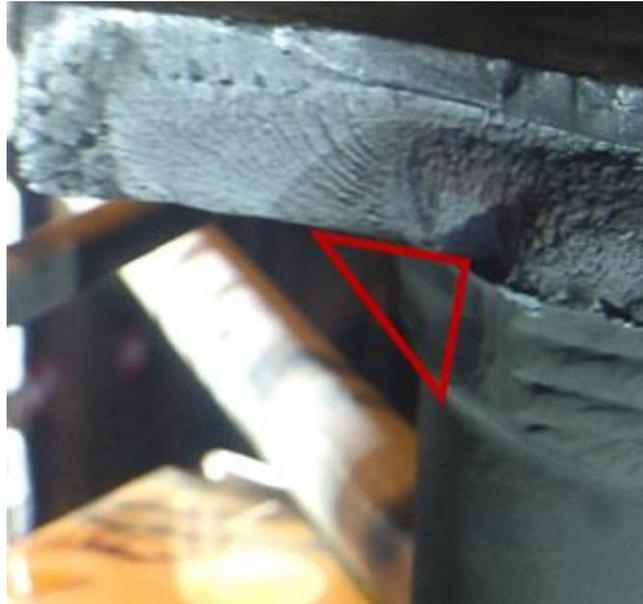
**Figura 9** - Angulação do filete de solda da base do cilindro de escorrego.

A Figura 9 ilustra uma angulação do filete de solda não ideal. Foi possível identificar que é um efeito concentrador de tensão, pois a mudança na geometria da solda cria irregularidades e descontinuidade dos cordões, causando concentração de tensão e deixando o material suscetível a falha por fadiga e fratura. Em muitos casos é recomendado que o filete de solda forme um ângulo de 45 graus em relação à chapa que está sendo soldada. Esse ângulo é conhecido como ângulo de bisel ou chanfro e é frequentemente utilizado para garantir uma boa penetração da solda, uma distribuição uniforme de tensões e uma boa resistência mecânica da junta soldada.

O ângulo de bisel é especialmente importante quando se trabalha com chapas mais espessas, já que permite uma maior penetração da solda no material, aumentando a área de contato entre as peças e melhorando a resistência da junta. Além disso, o ângulo de bisel ajuda a evitar a formação de vazios de solda, que podem prejudicar a resistência da junta.

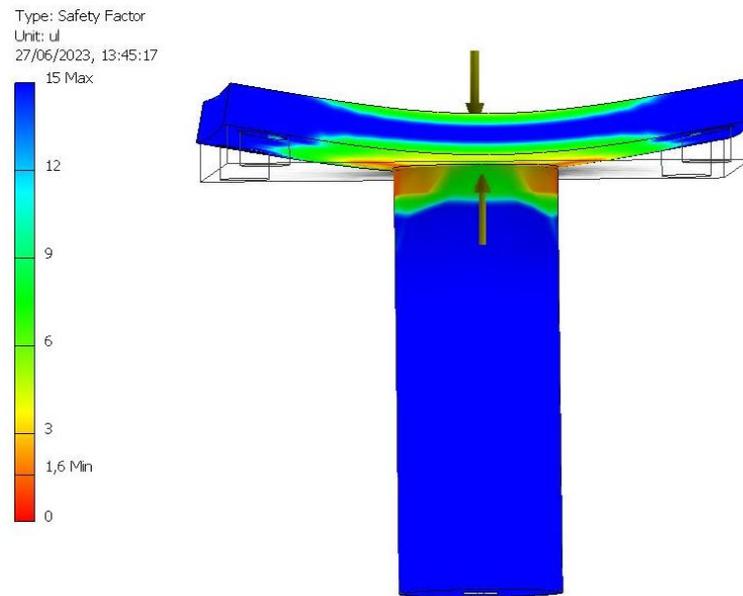
**Figura 10** - Análise de resistência mecânica pelo método de elementos finitos na base do cilindro de escorrego.

De acordo com a análise de tensão e deformação pelo método de elementos finitos utilizando o software ANSYS, a carga aplicada na base do cilindro apresenta um ponto de fragilidade na solda da chapa, onde inicia-se a fissura, corroborando com as análises fractográficas. A Figura 10 ilustra o comportamento da peça quando aplicada uma carga de 20 T provocada pelo sistema hidráulico no sentido vertical na chapa de base.

É possível observar que há um acúmulo de tensão na interface do cilindro com a base, caracterizando um ponto de fragilidade na solda da chapa onde inicia-se a fissura, com uma deformação de 2,05mm, o que coincide com o observado nas análises metalográficas.

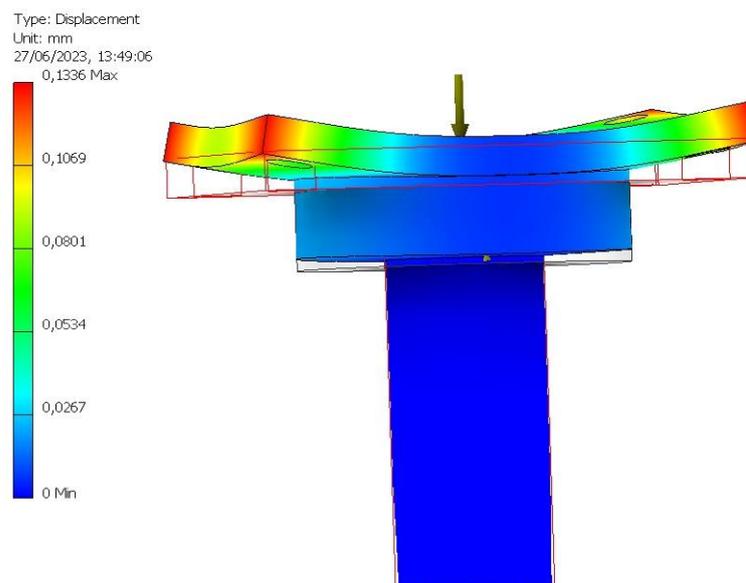
**Figura 11** - Análise de tensão e deformação na base do cilindro de escorrego após a modificação proposta.

Analisando a figura gerada pelo software ANSYS, observa-se que não há mais acúmulo de carga na solda da chapa. Antes esta apresentou uma deformação de 2,05mm e agora houve deformação de 0,05mm, praticamente negligenciável. Assim, seguiu-se com a fabricação do novo design, ilustrado na Figura 12.

Em posse dessas evidências, seguiu-se com a sugestão da fabricação de um novo projeto da base do cilindro de escorrego. Sugeriu-se o reforço da interface do cilindro com a base, e realizou-se a análise de tensão e deformação com os parâmetros do novo design, ilustrado na Figura 11.
