**ANÁLISE DE MANIFESTAÇÕES PATOLÓGICAS NO PAVIMENTO DO  
LOTEAMENTO ELDORADO EM RIALMA – GO: Um Estudo de Caso**

**CERES / GO  
2023**

**TRABALHO DE CONCLUSÃO DE CURSO SUBMETIDO AO CURSO DE  
ENGENHARIA CIVIL DA UNIEVANGÉLICA.**

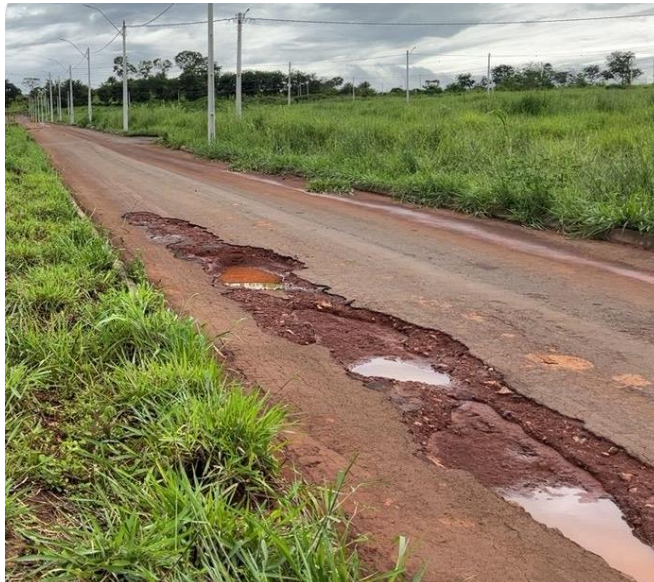
**Figura 3** - Formação de erosão no pavimento

Outra manifestação muito comum é a erosão do solo (Figura 3), que possui uma gravidade considerável, uma vez que pode afetar as propriedades estruturais do pavimento, prejudicando até mesmo as camadas mais inferiores, causando a desagregação das camadas, originando buracos ou panelas de diversas dimensões. A erosão, panela e buraco são patologias comuns em pavimentos asfálticos. A erosão é uma perda de material do pavimento, que pode ser causada por chuva, vento, tráfego, entre outros fatores. Já a panela é uma depressão no pavimento, que pode ser causada por falhas na compactação do solo, excesso de tráfego, entre outros fatores. O buraco é uma abertura no pavimento, que pode ser causada por falhas na compactação do solo, excesso de tráfego, entre outros fatores. Para diferenciar essas patologias, é importante observar a forma e o tamanho da área afetada. A erosão é uma perda de material uniforme, enquanto a panela é uma depressão circular e o buraco é uma abertura circular ou irregular (DNIT, 2003). As erosões são mais comuns especialmente em áreas próximas a corpos

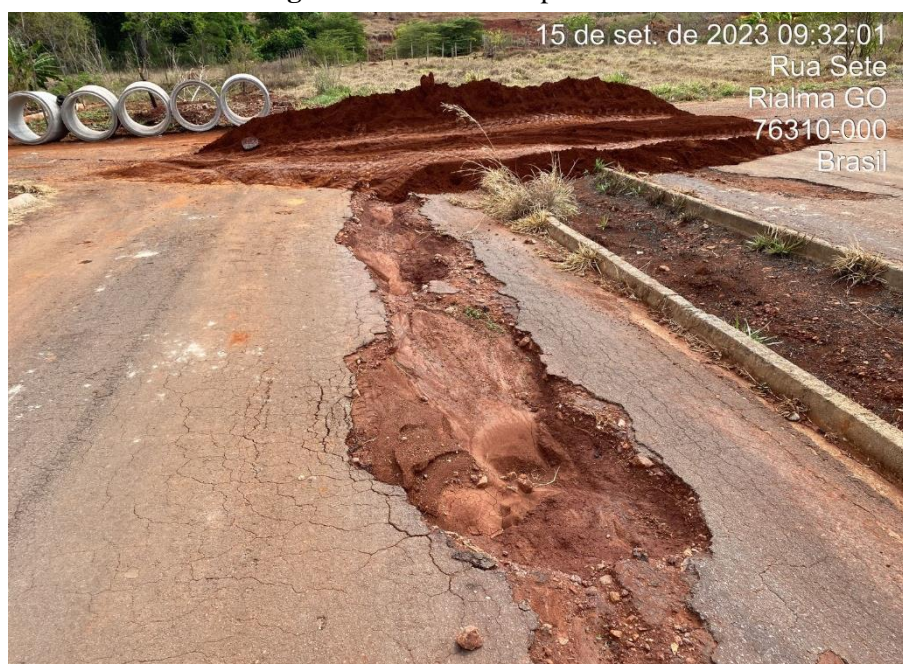
**Figura 8** - Abertura no pavimento

Através de uma vistoria realizada *in loco* foi possível realizar o levantamento das principais patologias que afetaram o pavimento do loteamento em estudo. O processo de mapeamento dos problemas encontrados foi realizado por intermédio de um relatório fotográfico que foi utilizado como apoio para a análise aprofundada das causas. Nessa perspectiva, a Figura 8 apresenta uma abertura no pavimento.

De acordo com os profissionais entrevistados, envolvidos no processo de recuperação do pavimento em estudo, a abertura encontrada no pavimento, apresentada pela Figura 8, surgiu de forma natural, e foi ocasionada devido ao desenvolvimento da saturação do solo no local.

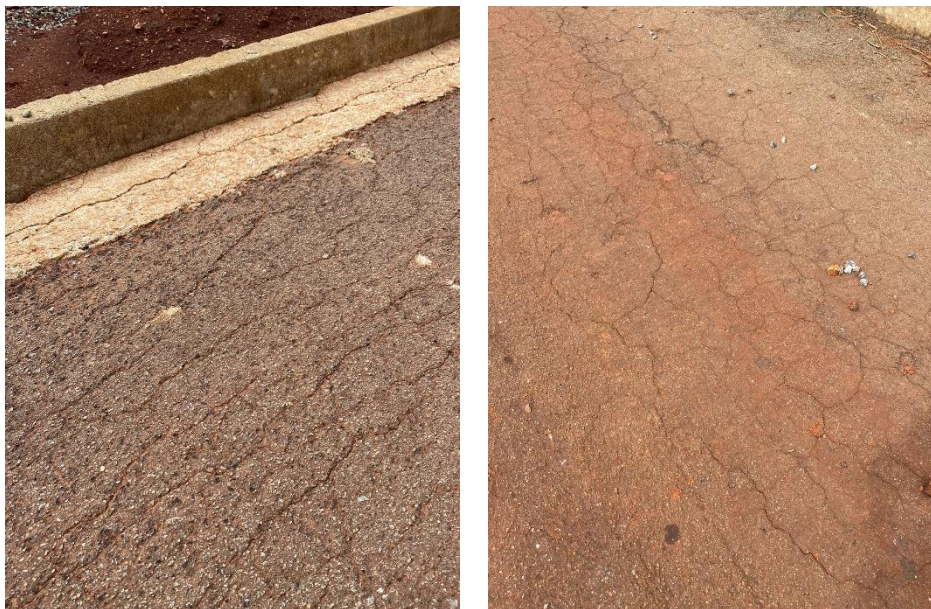
**Figura 9** – Fissuras e Trincas no pavimento em dois locais distintos, representados em (a) e (b)

Outra patologia encontrada são as fissuras e trincas, que podem ser observadas na Figura 9, em dois pontos distintos, especificados como 9.a e 9.b. As fissuras são aberturas que chegam a ter até 1mm de espessura, enquanto as trincas chegam a ter um tamanho de 1mm a 3mm. Já as rachaduras chegam a ser maiores que 3mm. A origem desse tipo de problema pode ser a dilatação térmica com a mudança de temperatura, infiltrações, tremores causados por terremotos, trânsito pesado com a passagem de caminhão e ônibus, obras vizinhas onde ocorrem perfurações e onde passam maquinários pesados causando vibração no solo e principalmente devido aos recalques dos solos, um rebaixamento devido ao adensamento do solo sob sua fundação (KANEHIRA, 2021).

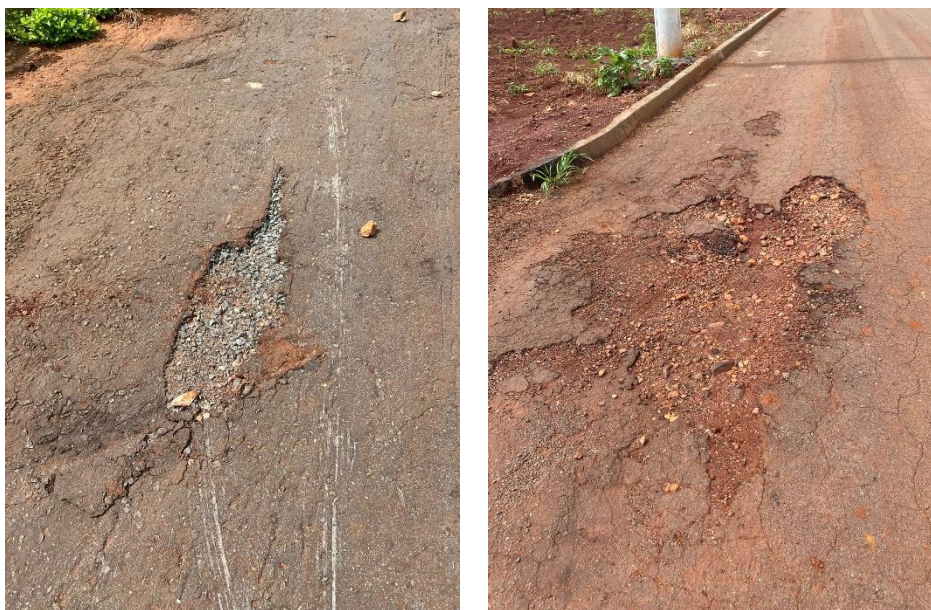
**Figura 10** – Panelas e Buracos no pavimento em dois locais distintos, representados em (a) e (b)

Outro tipo de patologia encontrada, ao longo de todo o pavimento da via em estudo, são as panelas ou buracos, que podem ser observadas na Figura 10, que apresenta o problema em dois pontos distintos.

Assim como para o surgimento das trincas e fissuras, a principal causa descrita como causadora da ocorrência das panelas e buracos no pavimento, é o uso e escolha indevidos dos materiais empregados no pavimento em estudo, que não se adequam a saturação apresentada pelo solo ali presente. A escolha correta de materiais específicos para construção de pavimentação em solos saturados é fundamental para garantir a durabilidade e a segurança da estrutura. Segundo a EESC JR., a classificação de solos é importante para obras viárias, pois permite a escolha do material mais adequado para cada tipo de solo (KANEHIRA, 2021).
