**ANÁLISE E DIAGNÓSTICO DE PATOLOGIAS EM UMA EDIFICAÇÃO PÚBLICA
COM POTENCIAL RISCO DE COLAPSO LOCALIZADA EM RUBIATABA - GO**

**TRABALHO DE CONCLUSÃO DE CURSO SUBMETIDO AO CURSO DE
ENGENHARIA CIVIL DA UNIEVANGÉLICA.**

O presente trabalho é um estudo de caso sobre as patologias encontradas em uma edificação pública, Unidade de Saúde Familiar (USF), localizada na cidade de Rubiataba – GO. A edificação encontra-se atualmente interdita devido ao risco de colapso em detrimento dos problemas existentes. A Figura 5 apresenta a localização da unidade de saúde estudada, que está localizada na Rua Juazeiro, Setor Rubiatabinha, na cidade de Rubiataba-GO. A Figura 6, por sua vez, apresenta a fachada externa da edificação em estudo.

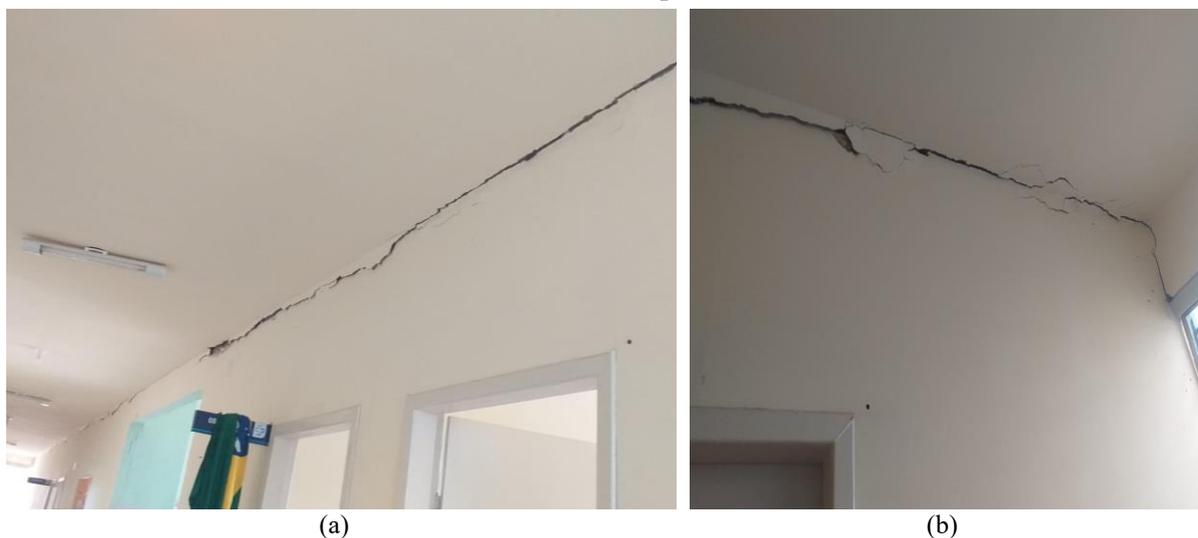
Figura 9 – Rachaduras encontradas no corredor da edificação: (a) em todo o teto; (b) ao longo do teto, terminando na esquadria.

Conforme pode-se observar nas Figuras 9 e 10, as rachaduras apresentam um padrão de prolongamento horizontal. Segundo Thomaz (2020) tal patologia pode ter inúmeras causas tais como, movimentação térmica na laje, recalque na fundação, podendo ser causado por uma possível deformação ou até mesmo ruptura da fundação, que pode ter sido ocasionada por erro de dimensionamento dos elementos estruturais.

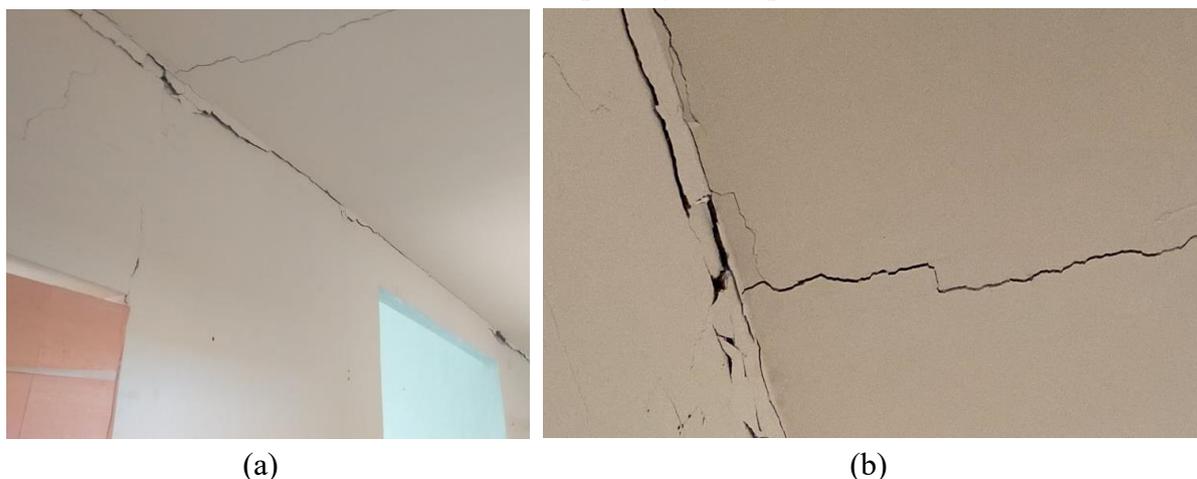
As Figuras 10.a e 10.b também apresentam rachaduras encontradas no corredor de acesso aos consultórios da edificação, no entanto, nas imagens é possível observar de forma mais precisa o prolongamento da rachadura pelo teto, que se propaga por quase toda extensão do mesmo.

Figura 10 – Rachaduras encontradas no corredor da edificação: (a) com trincas descendentes na alvenaria; (b) na alvenaria e teto com prolongamento pela extensão do mesmo.

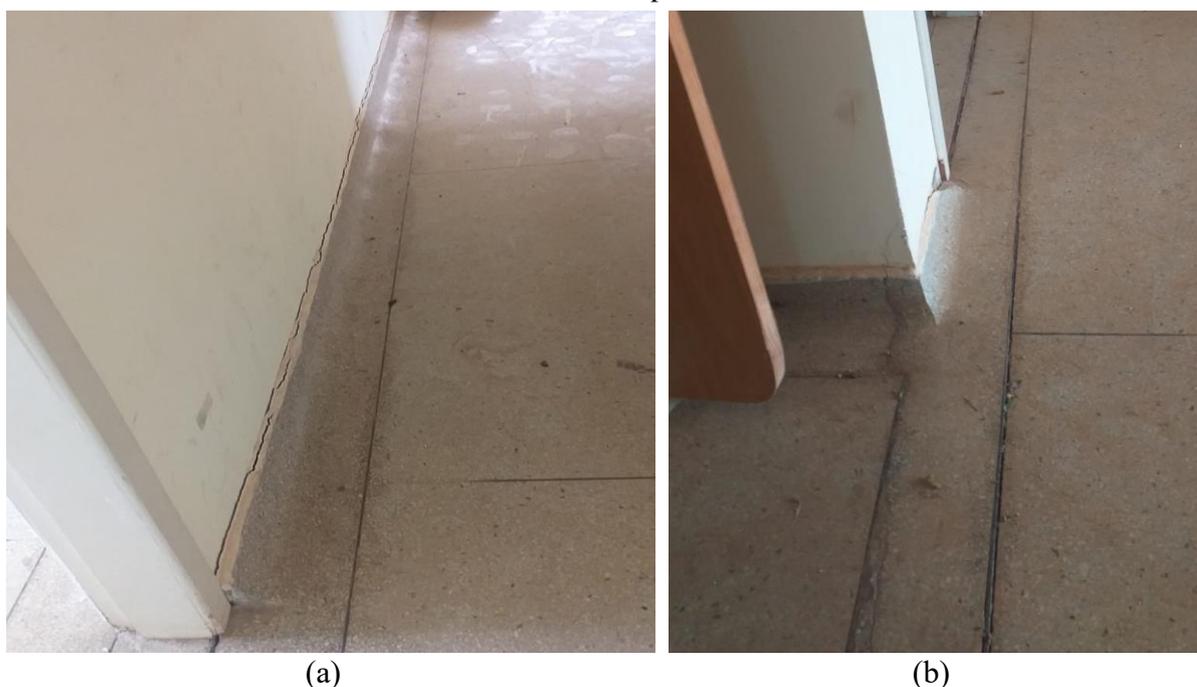
Figura 11 – Fissuras e trincas encontradas no corredor da edificação: (a) em todo o rodapé; (b) início de fissura no piso.

Conforme pode-se observar na Figura 11, as trincas e fissuras no rodapé e piso podem ser característicos de deformação estrutural excessiva, segundo Campante e Baía (2003) tais deformações na estrutura podem causar tensões que são transmitidas tanto para alvenaria como para os revestimentos, provocando fissuras e trincas. Para Caporrino (2018) esse tipo de patologia também é bem presente em deformações de componentes estruturais.

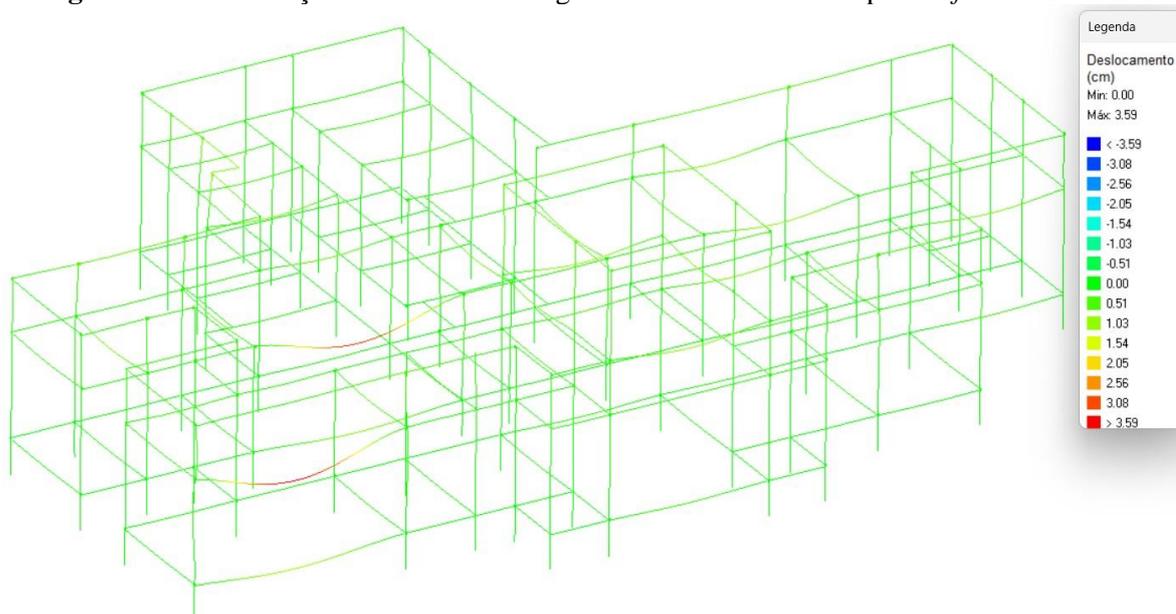
Figura 12 – Deformações excessivas em vigas da estrutura indicadas pelo *Software* Eberick.

De acordo com Olivari (2003) uma das principais causas das patologias em edificações são provenientes de erros nos projetos estruturais, tais como a falta de detalhes no projeto e erros de dimensionamento. Após analisar os projetos estruturais da edificação em estudo (Anexo C) e o Laudo de sondagem (Anexo B), o Eng. Robson Félix indicou que houve um erro de dimensionamento. O projeto estrutural encontra-se com vigas de dimensão de 12x25cm e possui vãos livres de seis metros. Após lançamento da estrutura no *Software* Eberick, o programa mostrou que ocorreram deformações excessivas em diversas vigas do projeto, com deformações de quase quatro centímetros, conforme pode-se observar na Figura 12, destacadas em vermelho. O profissional informou que esse erro no dimensionamento contribui, significativamente, para o surgimento de diversas patologias, tais como as observadas na edificação em estudo, sendo elas, rachaduras, fissuras e trincas.

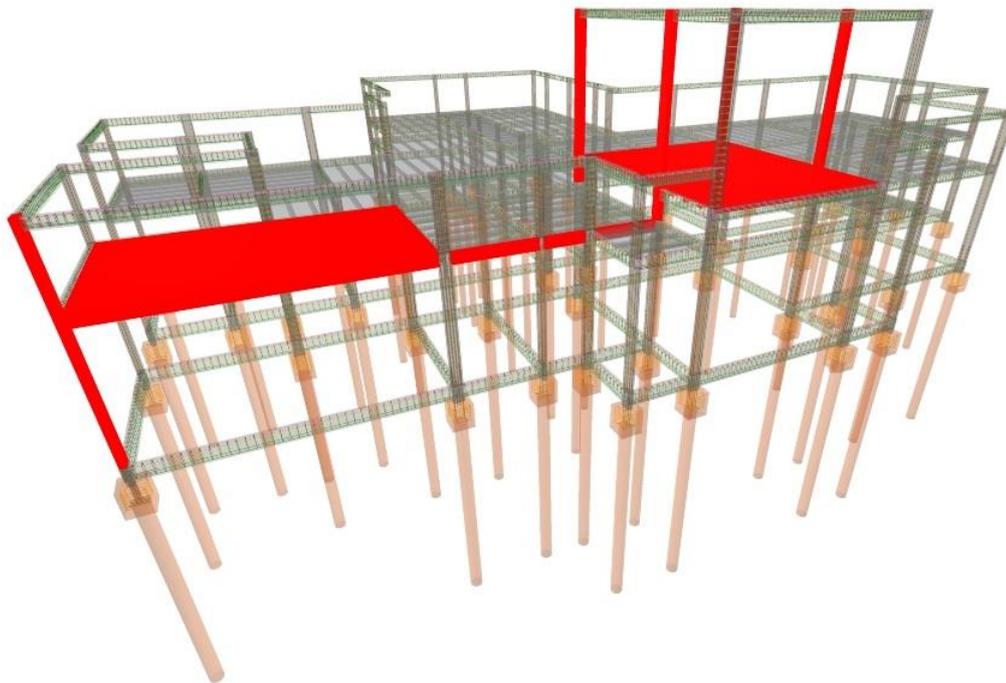
Figura 13 – Dimensionamento da estrutura quanto a armadura pelo *Software Eberick*

A Figura 13 apresenta o dimensionamento da estrutura em relação à armadura, sendo também retirada do *Software* Eberick. Na imagem, os elementos estruturais demarcados em vermelho (vigas, lajes e pilares) foram aqueles que o *software* não conseguiu calcular, uma vez que essas estes necessitavam de uma dimensão maior. Uma vez que a obra já foi realizada e a execução foi feita com as medidas erradas, o *software* indica o erro e entende-se que nesses pontos ocorrem as patologias indicadas.

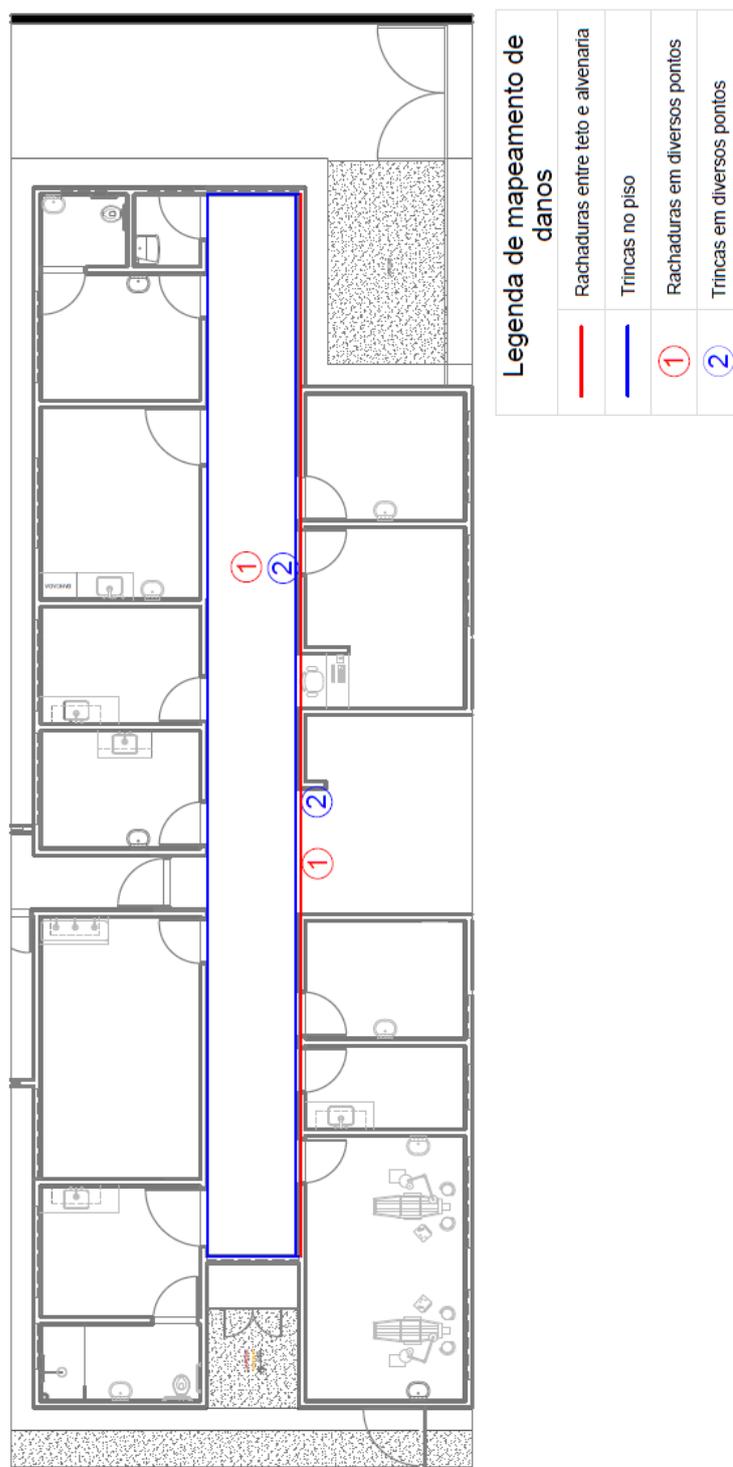
Figura A.1 – Planta de mapeamento de danos

Pode-se observar através da planta de mapeamento de danos, apresentada na Figura A.1, a localização das patologias presentes na edificação.
