**UNIVERSIDADE EVANGÉLICA DE GOIÁS – UNIEVANGÉLICA  
CAMPUS CERES  
CURSO DE ENGENHARIA CIVIL**

**ANÁLISE DO COMPORTAMENTO DE DIFERENTES MATERIAIS DE  
CONSTRUÇÃO CIVIL EM SITUAÇÃO DE INCÊNDIO: ESTUDO DE CASO DA  
BOATE KISS**

**CERES / GO  
2023**

**TRABALHO DE CONCLUSÃO DE CURSO SUBMETIDO AO CURSO DE  
ENGENHARIA CIVIL DA UNIEVANGÉLICA.**

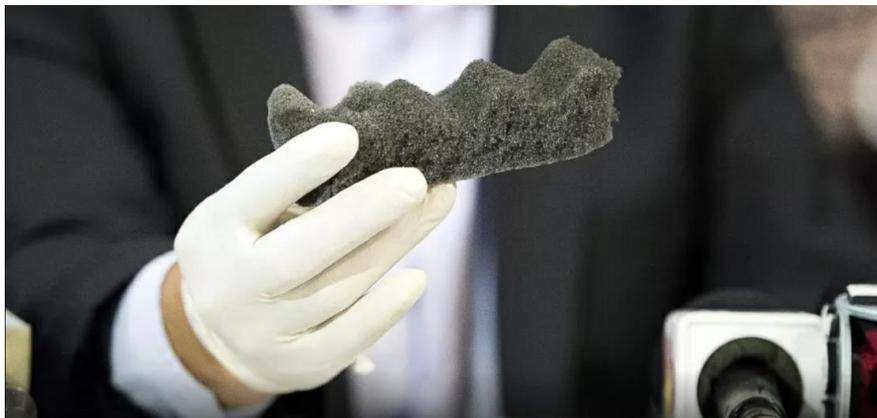
Aos materiais de revestimento empregados no interior da boate, que desempenharam um papel significativo na propagação do incêndio, vale destacar as contribuições para a rápida disseminação das chamas, na Figura 3 o delegado Marcelo Agrigony responsável pela investigação do incêndio, exibe uma amostra da espuma de poliuretano utilizada no forro/teto com a finalidade de atuar como isolante acústico, altamente inflamável, que uma vez em contato com o fogo liberou gases tóxicos contribuindo para o aumento de calor e fumaça (VARELLA, 2013). Em 2013, Grizotti ressalta que a espuma utilizada não era destinada a finalidades de isolamento acústico e que o material foi adquirido em uma loja de colchões na cidade de Santa Maria, o comerciante que efetuou a venda afirmou ser comum o uso da espuma com a mesma destinação.

**Figura 3** – Amostra de espuma utilizada no teto.

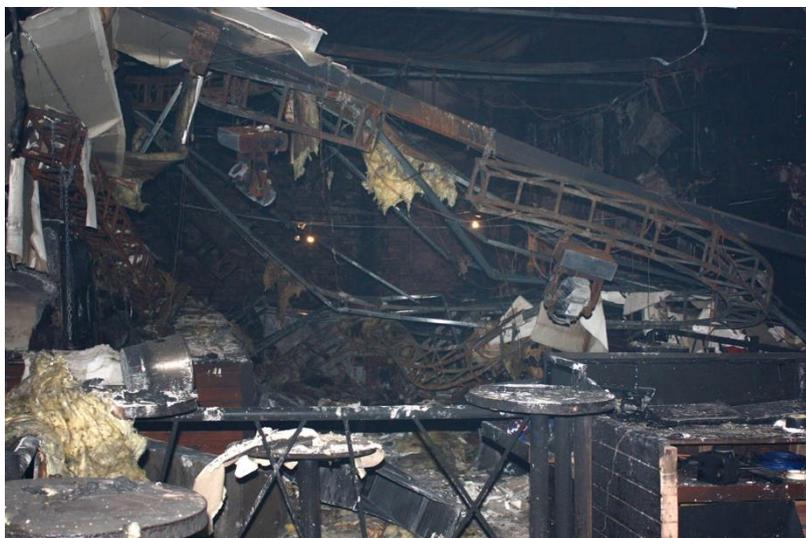
A origem do incêndio foi evidenciada em um dos palcos, que fora atestado pelas testemunhas que estavam no local e confirmado pelo nível de destruição verificado, decorrente do maior tempo de exposição a elevadas temperaturas confirmam que causaram o colapso da estrutura da cobertura e degradaram os materiais e móveis presentes naquele setor, fazendo com que ficassem pelo chão do local obstruindo a passagem das pessoas, pode-se visualizar estas descrições através da Figura 4 (CREA RS, 2013).

**Figura 4** – Salão maior com visão do palco após o incêndio.

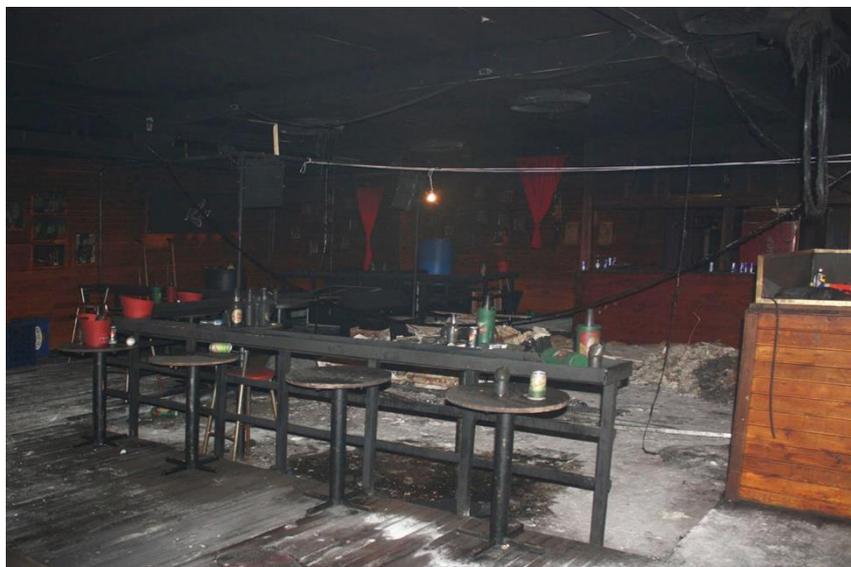
A Figura 5 mostra os materiais usados de forma decorativas no interior da boate, móveis, bancadas e divisórias de madeiras, empregados na construção de edificações e especialmente os aplicados em decoração de interiores, estes materiais podem contribuir em muito majorando de forma catastrófica as consequências de um princípio de incêndio (BALDINI, 2014).

**Figura 5** – Materiais utilizados no interior da Boate Kiss.

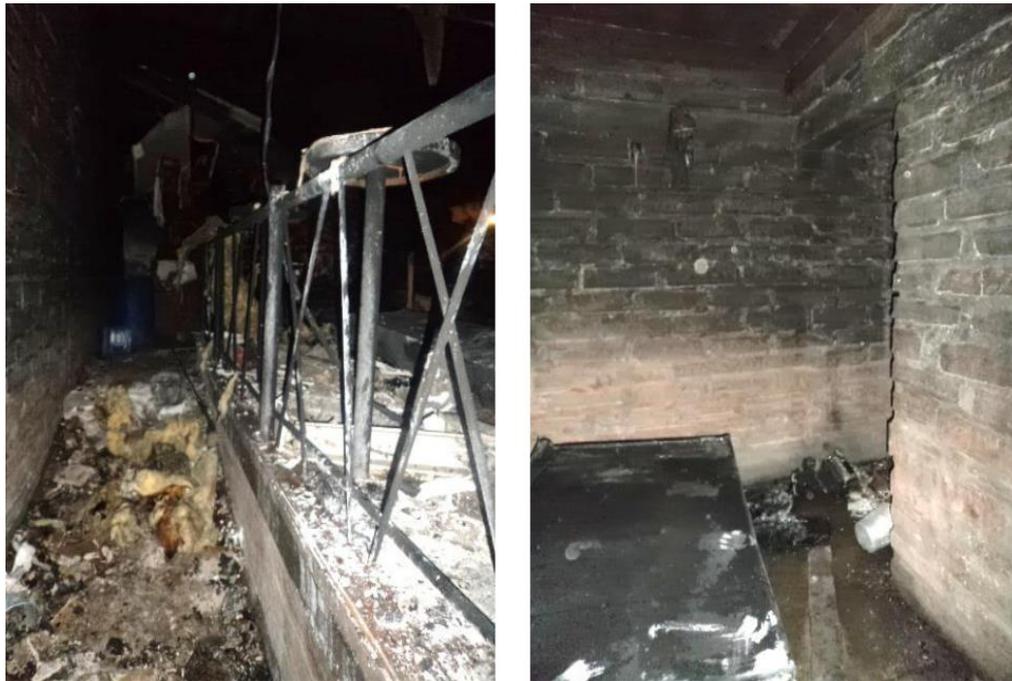
O item 5.4.1.2.2 da RT N°11 CBMRS (2016), saídas principais para o grupo F-6 devem ter de 60% a 70% das unidades de passagem exigidas para a edificação. Para o cálculo foi utilizado 70% para a boate Kiss, totalizando em 2,70 m na saída principal e 1,15 m para saída secundária, para a estimativa de 700 pessoas que seria sua ocupação real. Os corredores devem ter 1,20 m destinados apenas à circulação de pessoas de serviço e de cargas não volumosas, tais como setores administrativos e de apoio; sempre mantendo uma largura mínima livre de 1,10 m para as ocupações em geral e respeitando as especificações, RT N°11 (CBMRS, 2016).

**Figura 6** - Salão 1 - corredor de saída 1,00 m e circulação de acesso para a saída.

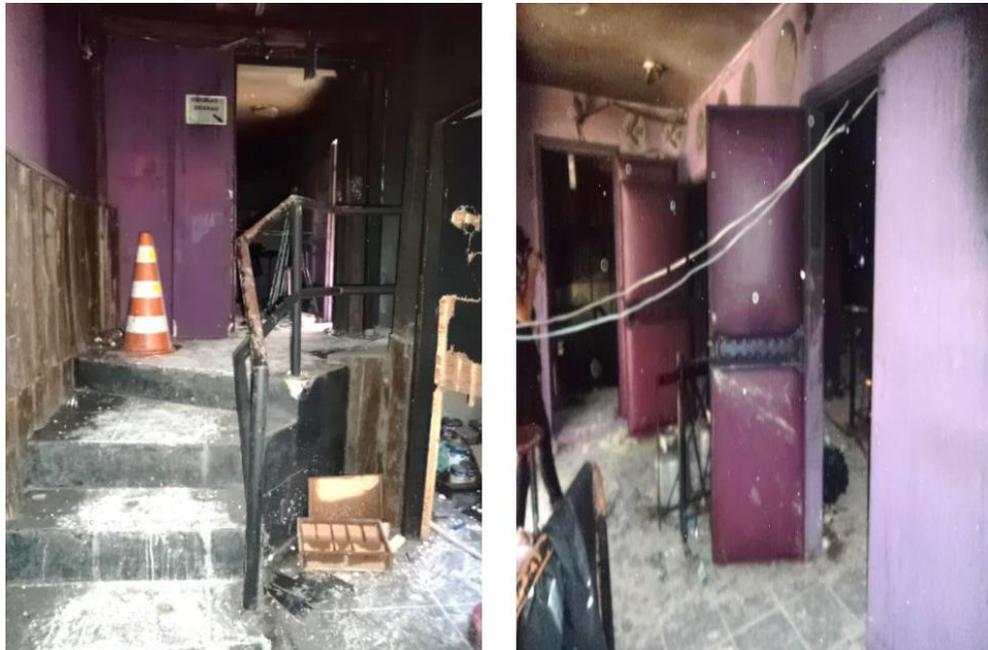
A Figura 8 salienta a existência de falhas na saída de emergência, pode-se destacar que a largura das escadas deve atender aos requisitos de serem proporcionais ao número de pessoas que por elas devam transitar em caso de emergência, conforme item 4.4 da Norma NBR (9077, 2021). Os degraus devem: ter altura  $h$  (ver Figura 7) compreendida entre 16,0 cm e 18,0 cm, com tolerância de 0,05 cm; ter largura  $b$  (ver Figura 7) dimensionada pela fórmula de Blondel:  $63 \text{ cm} \leq (2h + b) \leq 64 \text{ cm}$ ; em ambos os lados de vão da porta, deve haver patamares com comprimento mínimo igual à largura da folha da porta tendo como base a Norma (NBR 9077, 2021) conforme item 4.7.3 - Dimensionamento de degraus e patamares. A Figura 7 apresenta a altura e largura dos degraus.

Figura 8, existem falhas quanto ao espaçamento entre os elementos. De acordo com a (NBR 14.718, 2019), o espaçamento máximo permitido entre os elementos do guarda corpo (como barras ou grades) é de 11 cm. Esse espaçamento é estabelecido para evitar a passagem de pessoas, especialmente crianças, e também para evitar a queda de objetos.

**Figura 8** - Salão 1 - corredor de saída com escada e porta de saída de emergência

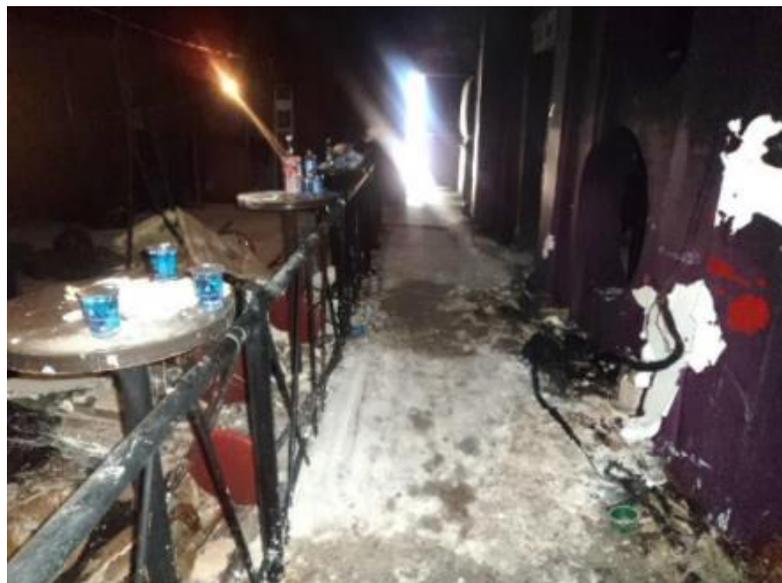
A Figura 9 mostra a falta sinalização complementar de indicação continuada das rotas de saídas de emergência onde se tornam obrigatórias em ambientes fechados destinados à reunião de público, com capacidade igual ou superior 1000 pessoas, NT-20/2022 (GOIÁS, 2022) – Sinalização de Emergência. Quando utilizada, esta sinalização deve ser aplicada sobre o piso acabado ou sobre as paredes de corredores e escadas destinadas a saídas de emergência, indicando a direção do fluxo.

**Figura - 9** Salão 2 - corredor de saída 1,50 m.

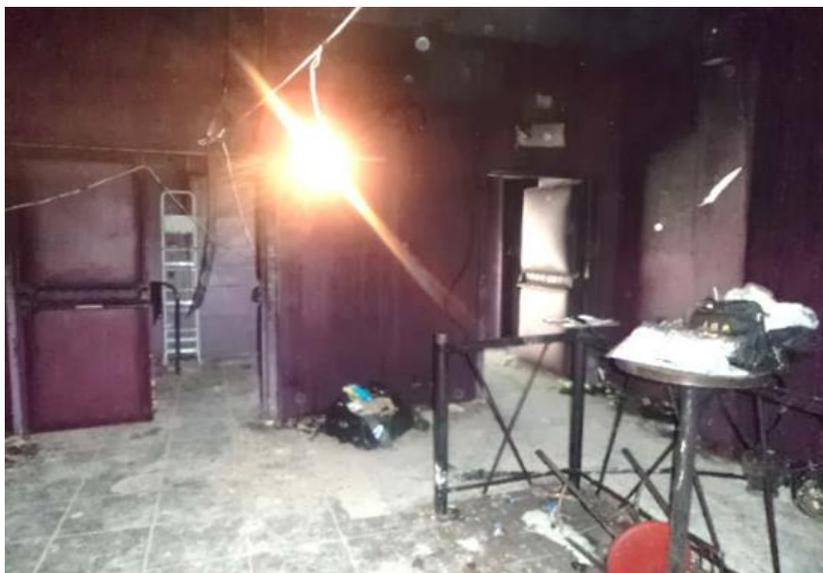
A Figura 10 mostra a falta sinalização nas portas de saídas de emergência onde devem ser localizadas imediatamente acima das portas, no máximo a 0,1 m da verga, ou diretamente na folha da porta, centralizada a uma altura de 1,8 m medida do piso acabado à base da sinalização. Tendo como base a NT-20/2022 (GOIÁS, 2022) e orientações da (NBR 16.820, 2020).

**Figura 10** - Saída de emergência.
