**ESTUDO PATOLÓGICO DEVIDO A UMIDADE EM EDIFICAÇÕES: UM ESTUDO
DE CASO**

**TRABALHO DE CONCLUSÃO DE CURSO, EM FORMA DE ARTIGO,
SUBMETIDO AO CURSO DE ENGENHARIA CIVIL DA FACEG**

Foi realizado um estudo de caso referente à uma edificação residencial térrea com área construída de 71m², situada no Setor Ana Edith, na cidade de Jaraguá Goiás, construída no ano de 2000. A Figura 6 apresenta a foto da fachada frontal da edificação, executada em alvenaria convencional e concreto armado, com cobertura em telha cerâmica plan.

O segundo estudo de caso refere-se a uma construção de grande porte abandonada com área construída de 9.963,48 m², situada na cidade de Jaraguá Goiás, como mostra na Figura 8.

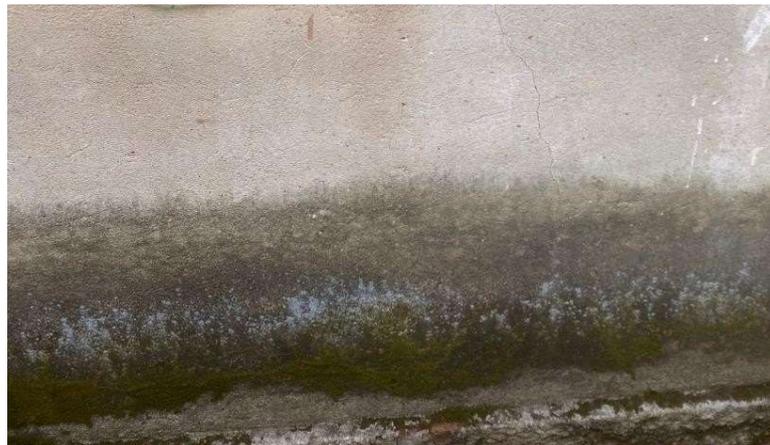
A Figura 10 ilustra a existência de mofo em parede externa da edificação residencial do estudo de caso, as manifestações patológicas que se apresentam na forma de mofo são principalmente descrições pela alteração da superfície afetada. Na maioria das situações, é necessário realizar procedimentos de recuperação, enquanto em casos mais graves, torna-se imperativo reconstituir completamente o revestimento.

De acordo com Cechinel *et al.* (2009), os fungos conhecidos como mofo e bolor estabelecem suas raízes na superfície da madeira ou alvenaria, promovendo o apodrecimento do material, como evidenciado na Figura 10. Durante seu desenvolvimento, esses fungos produzem e liberam enzimas ácidas que gradualmente corroem o material, resultando em sua deterioração ao longo do tempo. Especificamente em alvenarias, a presença de mofo pode ser identificada pelo escurecimento da superfície, seguido pela desagregação do material.

Figura 10 – Mofo em residência (Autor, 2023).

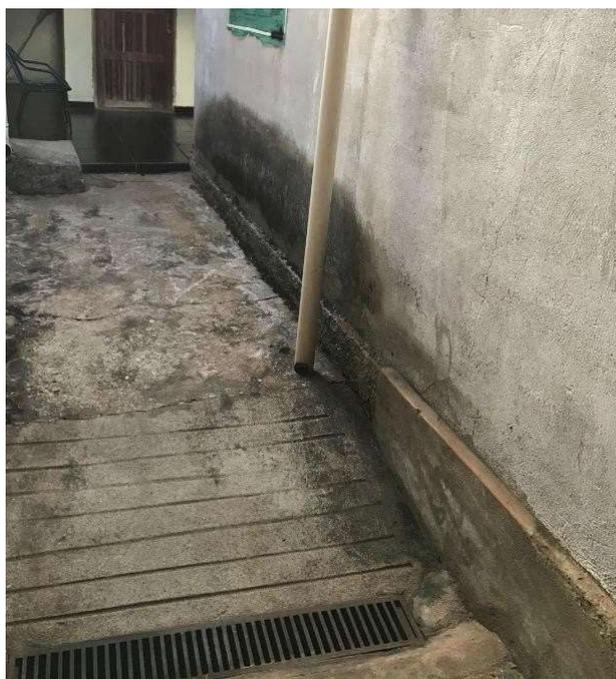
Figura 11 – Corredor da residência (Autor, 2023).

A Figura 11 apresenta o corredor da parte externa da residência, podendo observar manchas e bolores ocasionados pela umidade. A presença de mofo ou bolor é específica pela alteração da superfície, e é causada pela ocorrência de fungos em diversos tipos de materiais. Estas irregularidades surgem devido à falta de manutenção ou, igualmente, à ausência dela.

Para remediar a área deteriorada, o procedimento inicial consiste em delimitar completamente a região impactada devido à umidade ascendente, abrangendo aproximadamente 30 a 60 cm a partir do contra piso. A seguir, realiza-se a remoção completa do reboco e a escavação adjacente à alvenaria, atingindo a fundação para executar a impermeabilização necessária. Concluída essa etapa, é essencial reconstruir integralmente o revestimento da parede. Quanto ao escoamento da água, é imperativo adicionar uma calha de zinco. Isso inclui a instalação apropriada na parte externa do ambiente para assegurar um escoamento adequado.

A abordagem mais eficaz para a recuperação consiste na raspagem da área afetada, sendo recomendadas manutenções periódicas para prevenir essa patologia. Quando esse problema compromete a função original da construção, é crucial identificar a patologia. A estética também é um fator relevante, frequentemente motivando proprietários de construções afetadas por bolores a buscar a correção do problema. A raspagem da superfície danificada, removendo todas

as camadas afetadas até garantir a ausência de umidade, seguida pela aplicação de misturas de concreto com aditivos impermeabilizantes, representa a medida mais eficiente para o tratamento, conforme descrito por Souza (2008).

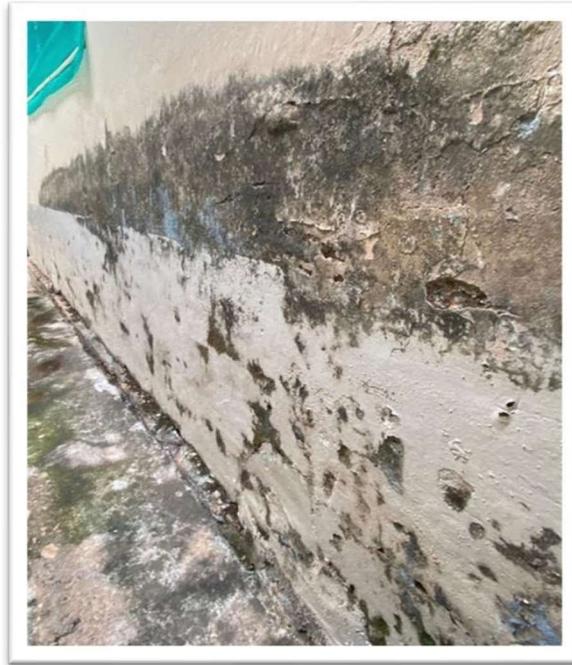
Figura 12- Mofo na lateral da residência (Autor, 2023).

A manifestação dessa anomalia tem suas raízes em erros de execução e falhas de projeto, sobretudo decorrentes da ausência de impermeabilização nas fundações e da inadequação das esquadrias no ambiente. Adicionalmente, destaca-se o dimensionamento irregular do sistema de escoamento de águas pluviais como um fator contribuinte para essa condição indesejada e a falta de uma calha naquele local.

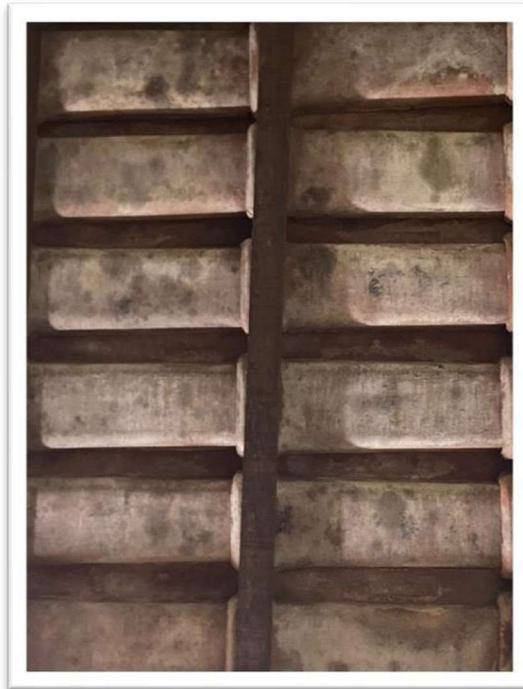
Na Figura 13, evidencia-se o telhado da residência, indicando que a infiltração no sistema de cobertura resulta da ausência de manutenção periódica adequada. Essa situação decorre da negligência em inspecionar o telhado logo após o surgimento das primeiras manchas, bem como de um equívoco no dimensionamento do sistema de drenagem.

Figura 13- Mofa e bolor no telhado (Autor,2023).

A origem dessa umidade pode derivar de várias fontes, sendo as principais e mais prováveis associadas a falhas na cobertura decorrentes de erros no projeto e dimensionamento. Um exemplo desses erros inclui a inclinação inadequada das telhas, as quais deveriam possuir uma inclinação correta, resultando em encaixe inadequado e deslocamento de elementos no telhado.

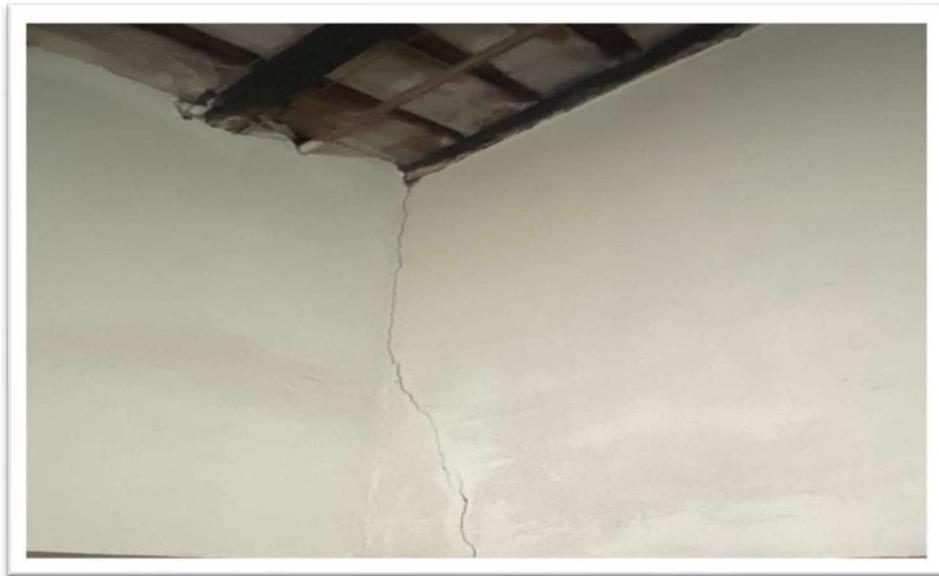
Figura 14– Trinca situada na cozinhada residência (Autor,2023).

A Figura 14 demonstra trincas e fissuras, localizada no lado interno da residência, na parede da cozinha, que se inicia no piso da residência até o telhado, como mostra a imagem. A abertura se apresenta em estágio avançado, chegando a aberturas de 0,6mm. Já a Figura 15, demonstra a parte central da residência, sendo possível ver a existência de trinca e fissuras. As fissuras podem surgir tanto ou durante o endurecimento do concreto ou até mesmo na dosagem incorreta do concreto ou nos deslocamentos das formas e assentamentos.

Quando esses movimentos são restringidos por qualquer tipo de vínculo, podem gerar dúvidas que, por sua vez, levam à formação de fissuras, como explicado por Thomaz (2023). A análise das possíveis causas das trincas e fissuras, avalia a necessidade de reforço nas vigas ou pilares, assim podendo diminuir e tratar essas patologias. Como a residência foi construída há muito tempo e não teve manutenção periódica, ela demonstra bastante desgaste, porém, uma solução proposta seria o tratamento das fissuras com uma boa utilização de argamassa de reparo específico para concreto, podendo atingir uma eficácia para correção desses problemas.

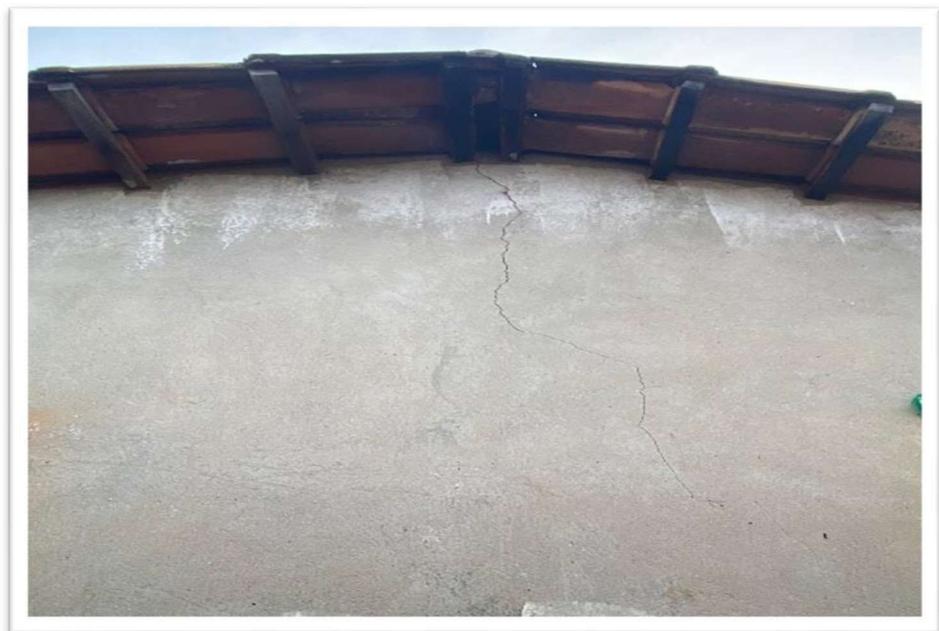
Figura 15- Trinca e fissuras na parte central da residência (Autor, 2023).

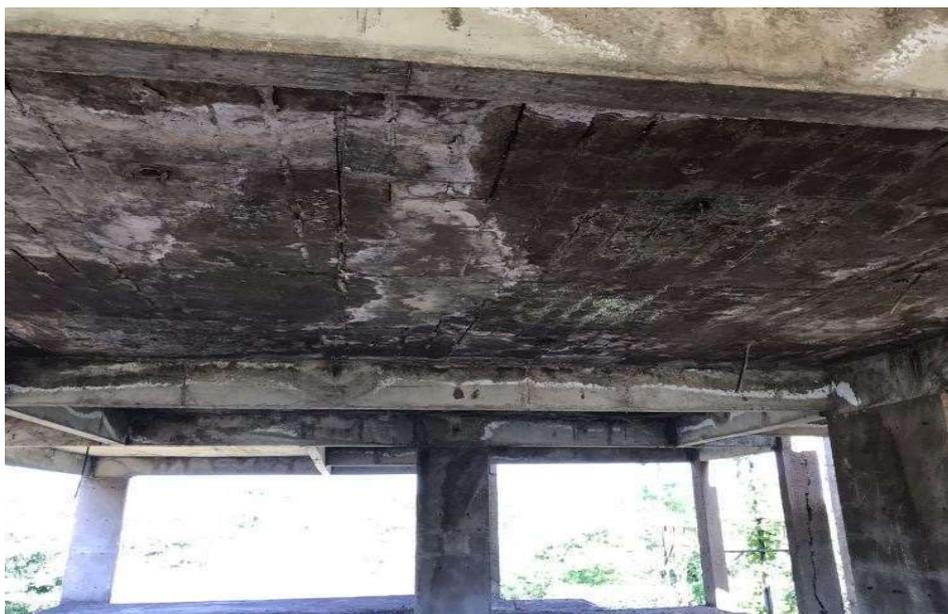
Figura 16 – Mofo e bolor na laje da edificação abandonada (Autor, 2023).

Conforme as Figuras 16 e 17, a edificação de grande porte contém 04 pavimentos tipo e o térreo onde se encontra atualmente abandonada, tornando-se um cenário propício para o desenvolvimento de diversas patologias, notadamente mofo e bolor em todos os pavimentos. Esses problemas estão se manifestando de maneira acentuada nas lajes e escadas, resultando em condições adversas para a integridade estrutural e a habitabilidade do espaço. A negligência na manutenção e ausência de intervenções adequadas propiciaram a proliferação dessas patologias, demandando ações imediatas para reverter danos significativos e restaurar a segurança e habitabilidade do ambiente.

A construção abandonada revela uma cena peculiar, onde a parte estrutural permanece de pé, enquanto a ausência da alvenaria expõe os acessos da edificação ao impacto implacável da umidade. Nas lajes e escadas, a presença abundante de mofo e bolor denuncia não apenas o desleixo ao longo do tempo, mas também a vulnerabilidade do espaço à infiltração constante de água. A estrutura, inicialmente concebida para ser um símbolo de solidez, agora é testemunha da erosão provocada pela negligência, manifestada de maneira visível nas marcas indesejadas dessas patologias. O desafio de revitalizar este edifício vai além da restauração estética; exige uma abordagem integral para conter as manifestações de umidade e devolver à construção um novo propósito e vitalidade.

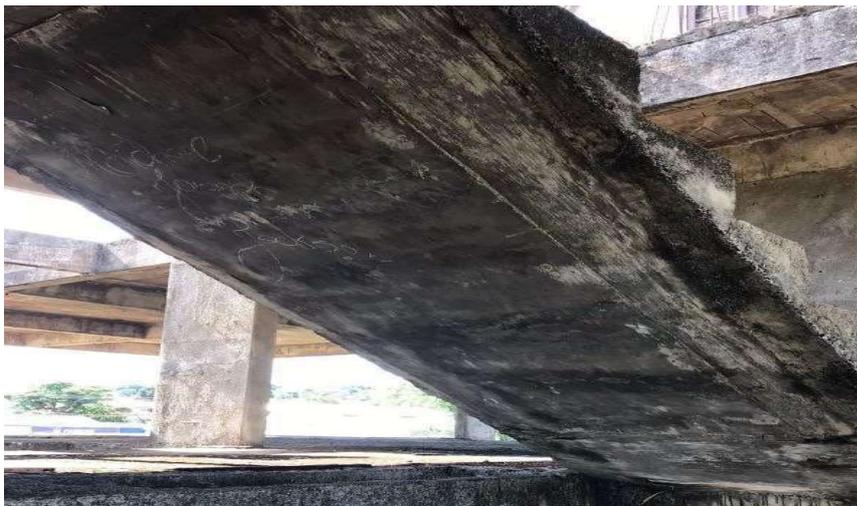
Figura 17- Mofo e bolor na escada da edificação abandonada (Autor,2023)
