**CURSO DE ENGENHARIA CIVIL**

**ESTUDO DE ERODIBILIDADE DE SOLO NA CIDADE DE  
ANÁPOLIS COM O OBJETIVO DE REALIZAR  
INVESTIGAÇÕES GEOTÉCNICAS E AVALIAR OS RISCOS  
RELACIONADOS.**

**ANÁPOLIS / GO  
2018**

**TRABALHO DE CONCLUSÃO DE CURSO SUBMETIDO AO  
CURSO DE ENGENHARIA CIVIL DA UNIEVANGÉLICA**

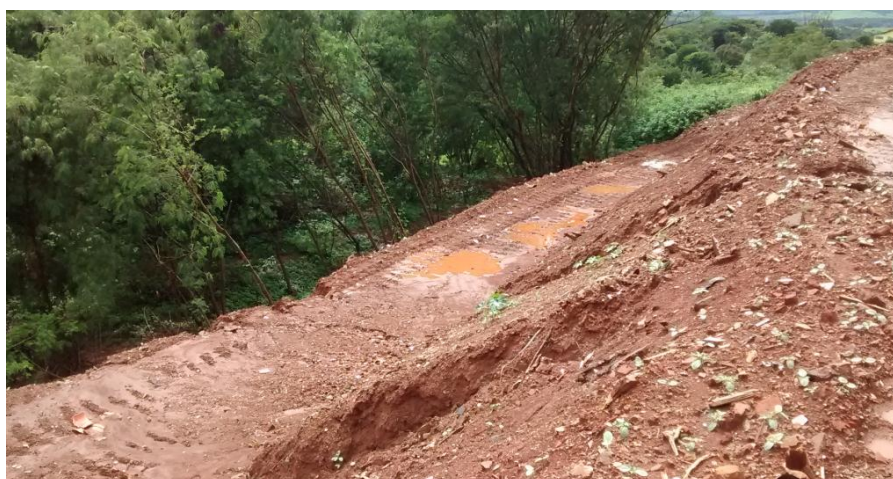
Na área analisada, nota-se que houve um escoamento mais lento pelo longo tempo de formação do processo erosivo, onde o peso do material (principalmente de resíduos urbanos) e a infiltração da água sem a forte presença de vegetação propiciaram para o movimento de terra no local.

**Figura 13- Foto da Erosão no Residencial Geovane Braga em 2015.**

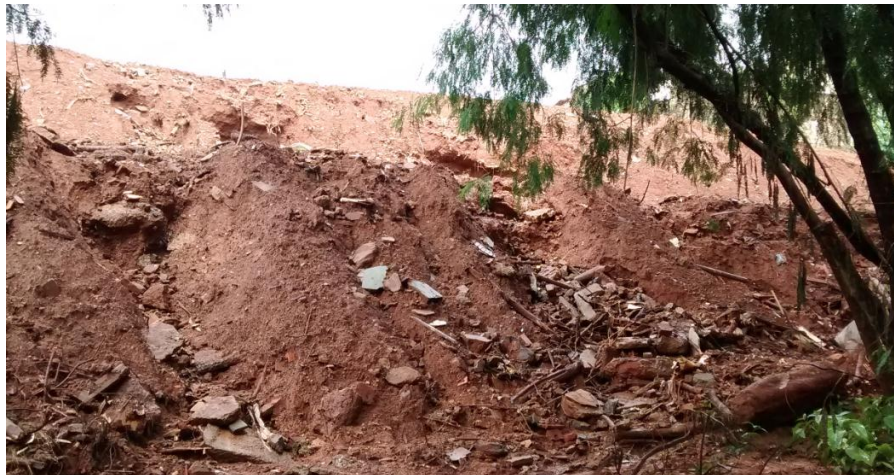
**Figura 14- Foto da Erosão no Residencial Geovane Braga em 2015.**

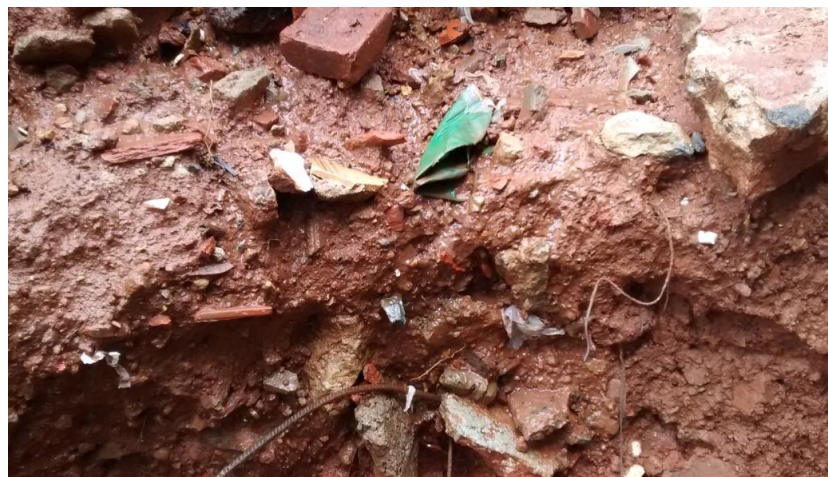
Embora a área apresentada esteja bastante desgastada, ela também apresenta outro problema para a formação do processo erosivos analisado no local: a disposição de resíduos sólidos urbanos, bem evidentes, resultado do surgimento de comunidades em torno (Figura 15).

**Figura 15- Foto da Erosão no Residencial Geovane Braga em 2015 com a presença de resíduos sólidos urbanos.**

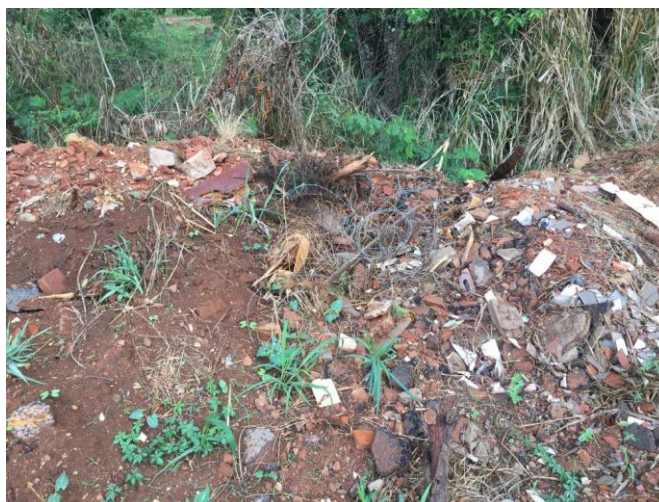
**Figura 30- Presenças de vestígios humanos no solo.**

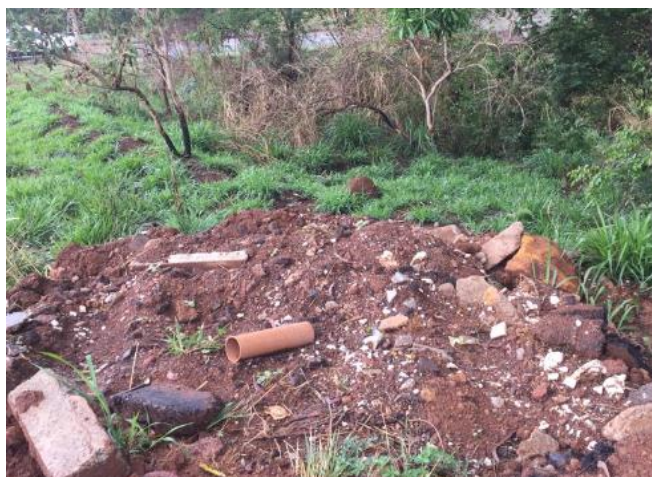
**Figura 31- Presenças de vestígios humanos no solo.**

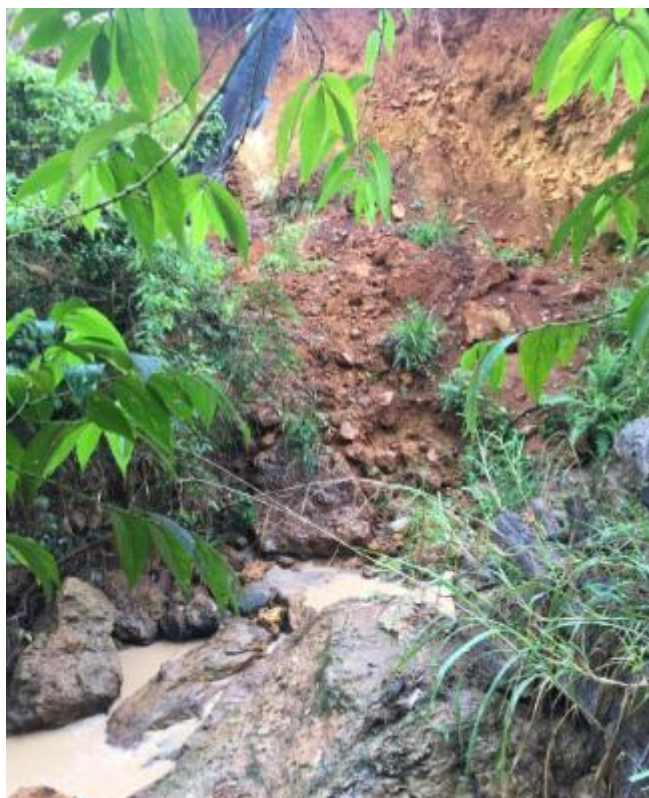
Embora que grande parte do solo tenha sido estabilizada, outra região próxima ao Córrego Góes, segmento do Rio das Antas (Figura 33) começou a ceder, principalmente pelos altos índices de chuvas nos meses setembro e outubro e pela falta de cobertura vegetal nessa região em específico, favorecendo a infiltração e conseqüentemente ao movimento de terra (Figura 32).

**Figura 32- Presenças de novos movimentos de terra.**

Outro ponto negativo foi o surgimento de uma nova erosão próximo à área recuperada, pois os responsáveis da contenção se preocuparam em apenas conter as áreas que estavam degradadas e não elaboraram um estudo para conter futuras erosões em áreas caracterizadas como área de riscos.

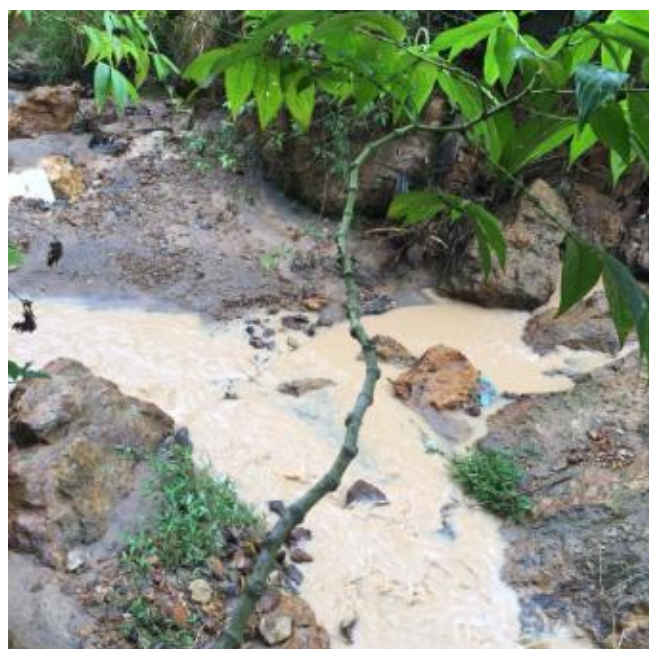
**Figura 33- Colorações do Córrego Góes, segmento do Rio das Antas após ao movimento de terra.**
