CURSO DE ENGENHARIA CIVIL

**PATOLOGIAS EM ESTRUTURAS DE CONCRETO: ESTUDO
DE CASO EM UMA INSTITUIÇÃO PÚBLICA DE ENSINO**

**TRABALHO DE CONCLUSÃO DE CURSO SUBMETIDO AO
CURSO DE ENGENHARIA CIVIL DA UNIEVANGÉLICA**

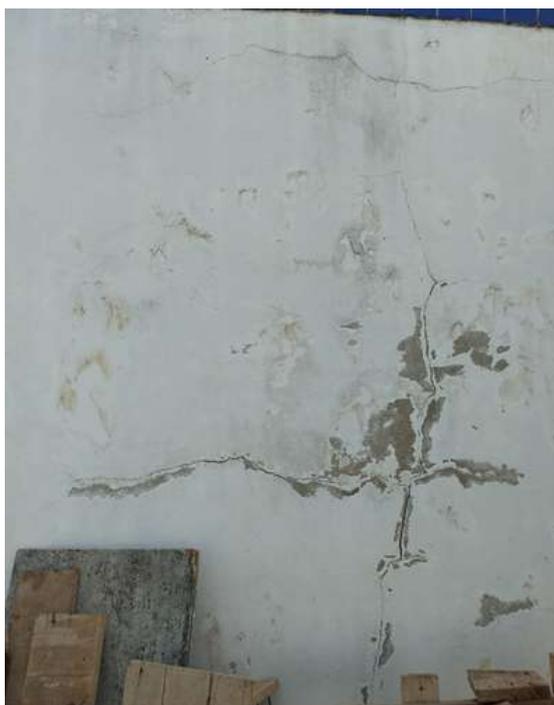
Figura 17 – Fissuras e Trincas.

Uma das patologias mais comuns encontradas na edificação foram fissuras e trincas que se espalhavam por vários elementos como: paredes, pilares, lajes, marquises e muretas. A Figura 17 mostra um exemplo deste tipo de patologia.

Como foi dito no item 3.5.1, as trincas podem surgir por diversos motivos. Ao analisar a Figura 17, pode-se notar 02 trincas na horizontal e 01 na vertical. No caso da trinca horizontal superior, pode ter surgido pelo fato da alvenaria receber esforços transmitidos pela laje de cobertura, a qual sofre dilatações por causa da movimentação térmica. Já a inferior pode ter relação com a expansividade das fiadas inferiores devido a percolação da umidade do solo, isso porque foram encontrados alguns indícios de que a viga baldrame não foi impermeabilizada corretamente.

A trinca na vertical pode ter sido causada pela falta de junta de dilatação, considerando o grande comprimento da parede (08 metros), ou também pelo excesso de sobrecarga na viga acima da parede.

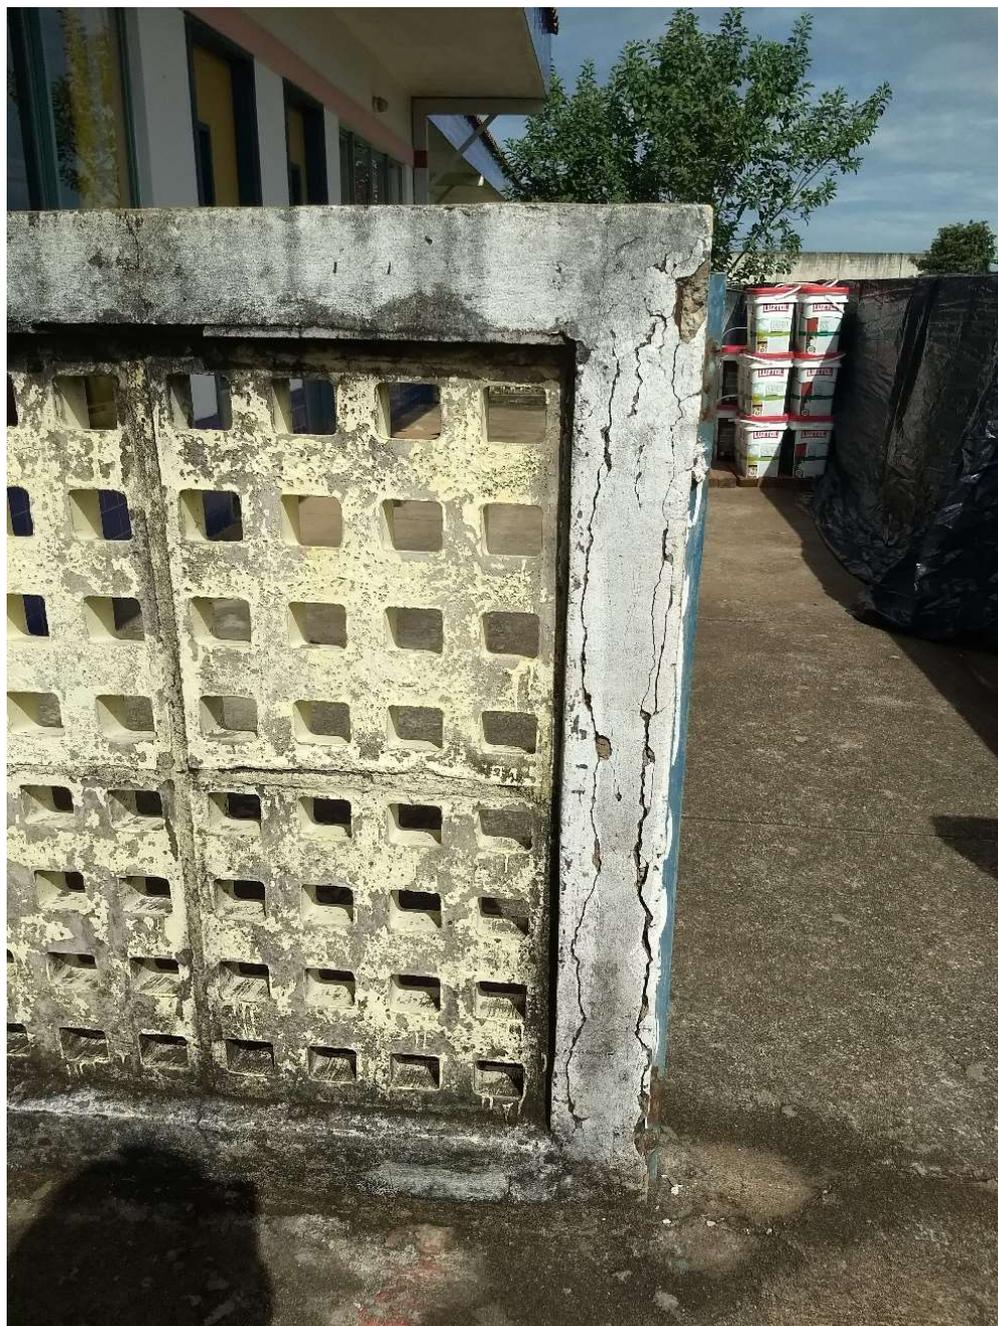
Figura 19 – Fissura em pilar da mureta de proteção.

Outro caso parecido foi o da Figura 19, onde também pode-se observar que um dos pilares da mureta de proteção apresenta algumas trincas e rachaduras. A possível causa desta patologia, como mostrado no item 3.5.4, é a provável corrosão da armadura do pilar, pela qual há a diminuição da seção do aço, acarretando na perda de aderência entre a armadura e o concreto, gerando este tipo de patologia. É comum que neste tipo de caso aconteça o deslocamento do concreto.

Para a correção dos piores casos deste tipo de patologia, que foram as trincas presentes nos pilares das muretas onde havia a exposição da armadura, foi retirado o concreto que havia se deslocado do elemento, concretado e rebocado novamente, como pode-se notar na Figura 34.

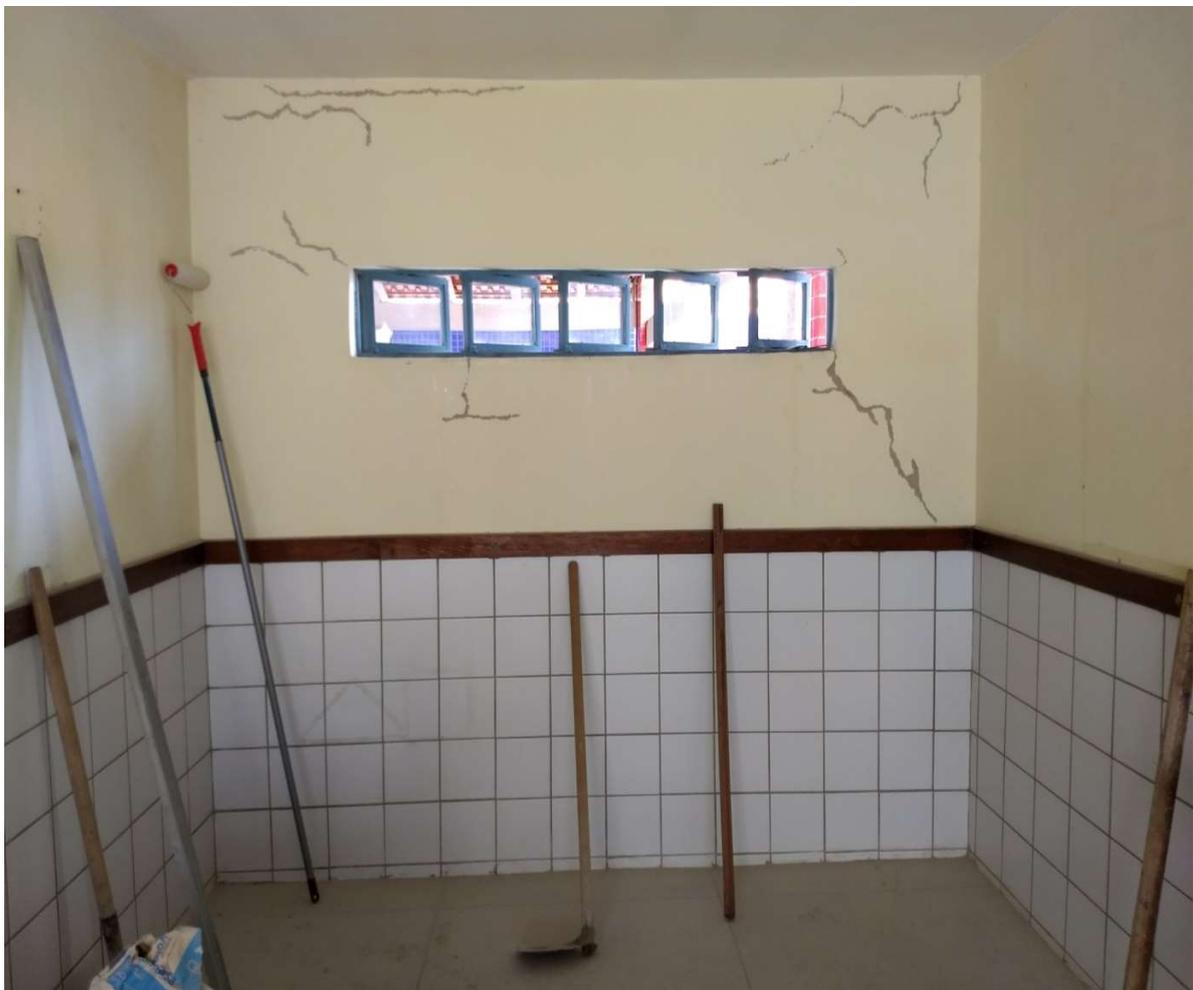
Figura 20 – Trincas e fissuras em janela.

Outro tipo muito comum de fissuras em paredes de alvenaria é o caso da Figura 20. Devido à falta de utilização de vergas e contra vergas (elementos estruturais que servem como “pequenas vigas”), há o aparecimento de fissuras e trincas a 45 graus de inclinação no vértice da esquadria.

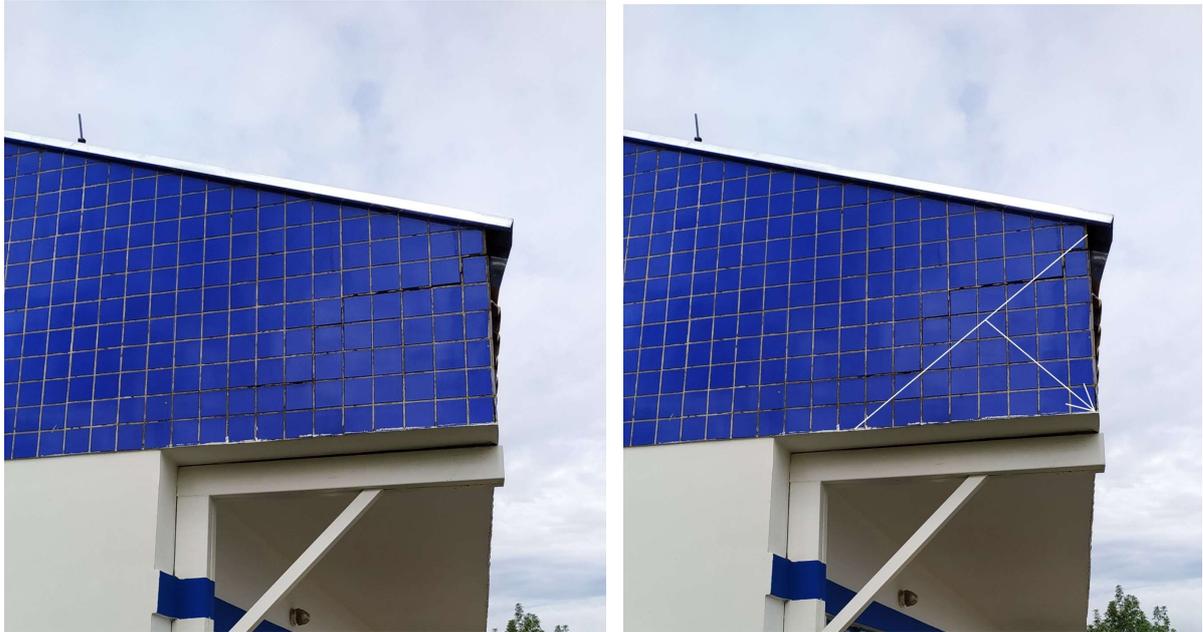
Figura 21 e 22 – Fissura lateral à marquise.

Outra manifestação relacionada a trincas e fissuras pode ser encontrada na figura 21. A patologia está localizada na lateral da marquise. Através da Regra da Mediatriz do Professor Dickran Berberian pode-se observar que a possível causadora desta patologia foi a deformação excessiva ocorrida na marquise (Figura 22).

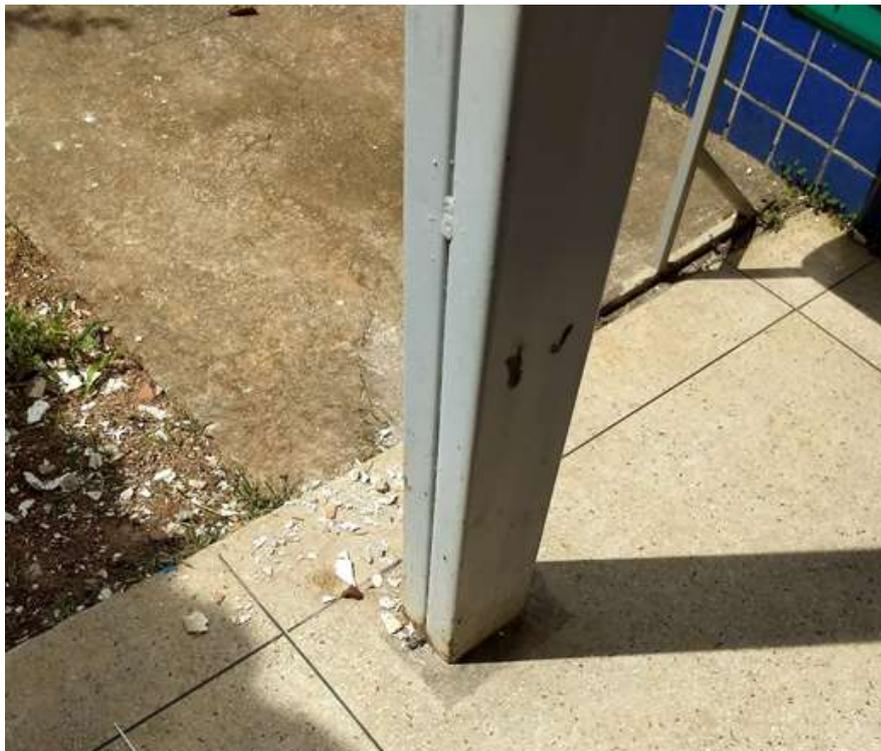
Figura 23 – Corrosão de pilares metálicos.

Um outro problema encontrado no local foi a ocorrência de corrosão na base da maioria dos pilares metálicos que serviam de sustentação para as marquises. A Figura 23 mostra como os pilares ficavam expostos à corrosão.

Este tipo de problema surgiu, provavelmente, pela falta de utilização de fundo protetor anticorrosivo ou a má qualidade da tinta esmalte escolhida para cobrir e proteger o elemento. À medida que os funcionários limpavam o piso do pátio com água e produtos de limpeza, ia-se expondo o metal à corrosão.

As correções das patologias relacionadas a corrosão em geral foram diretas. Em especial para os pilares metálicos, foi proposto pela construtora que ao invés de somente refazer a pintura dos pilares, ser feito uma proteção de concreto em volta da sua base para evitar que este tipo de problema ocorra novamente, como pode ser visto na figura 35.

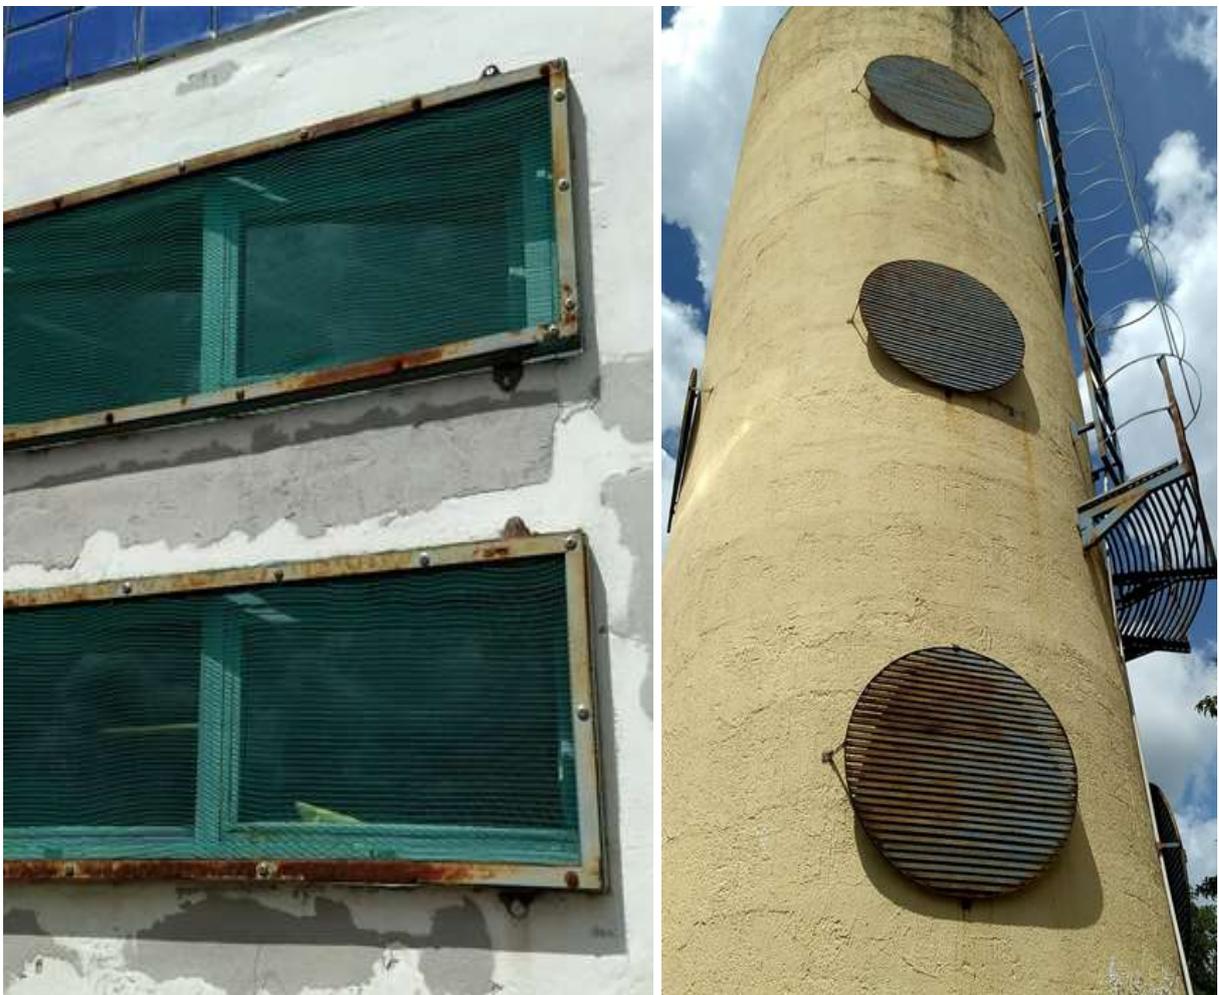
Figura 24 e 25 – Corrosão em elementos metálicos.

A mesma patologia pôde ser encontrada em algumas esquadrias metálicas, como mostra as Figuras 24 e 25. Mas nesse caso, a corrosão pode ter sido causada pela água da chuva.

Já para os princípios de corrosão, encontrados nas esquadrias metálicas de janelas e de ornamentação, o trabalho de correção foi simples. As esquadrias foram lixadas com lixa 320 para retirar a ferrugem do elemento e refazer a pintura do mesmo. As Figuras 36 e 37 mostram como foram executados os serviços.

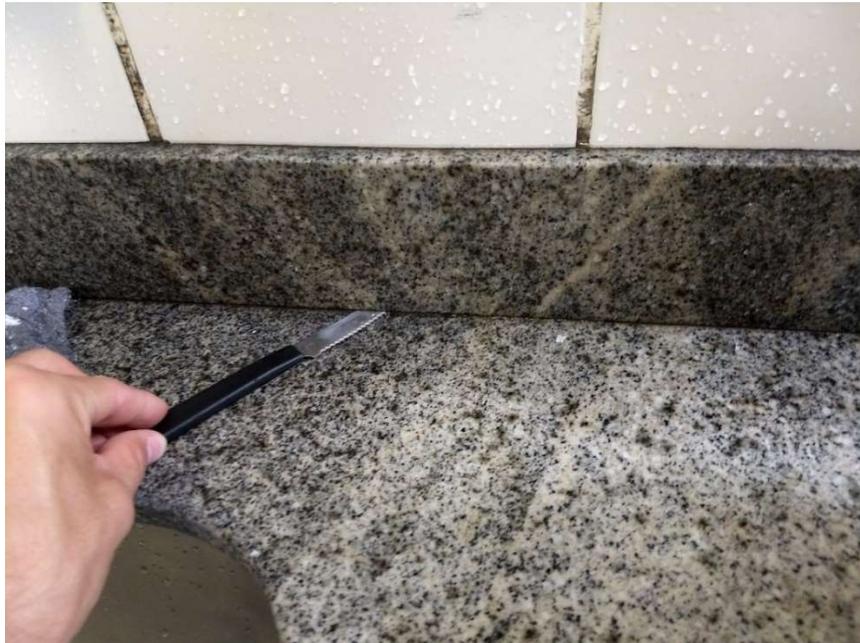
Figura 26 – Falta de rejunte.

Como exemplo do assunto abordado no item 3.3.3, a Figura 26 mostra um caso bem comum em algumas obras onde podem ser encontrados pontos de umidades em paredes de alvenaria atrás de ambientes molhados.

O rejuntamento de pias, tanto de banheiros como de cozinhas, possui elevada importância, evitando a penetração da água na alvenaria. No caso mostrado na Figura 26, a parede atrás desta estava aproximadamente 50% comprometida por conta da umidade, gerando manchas e danos à pintura da mesma.

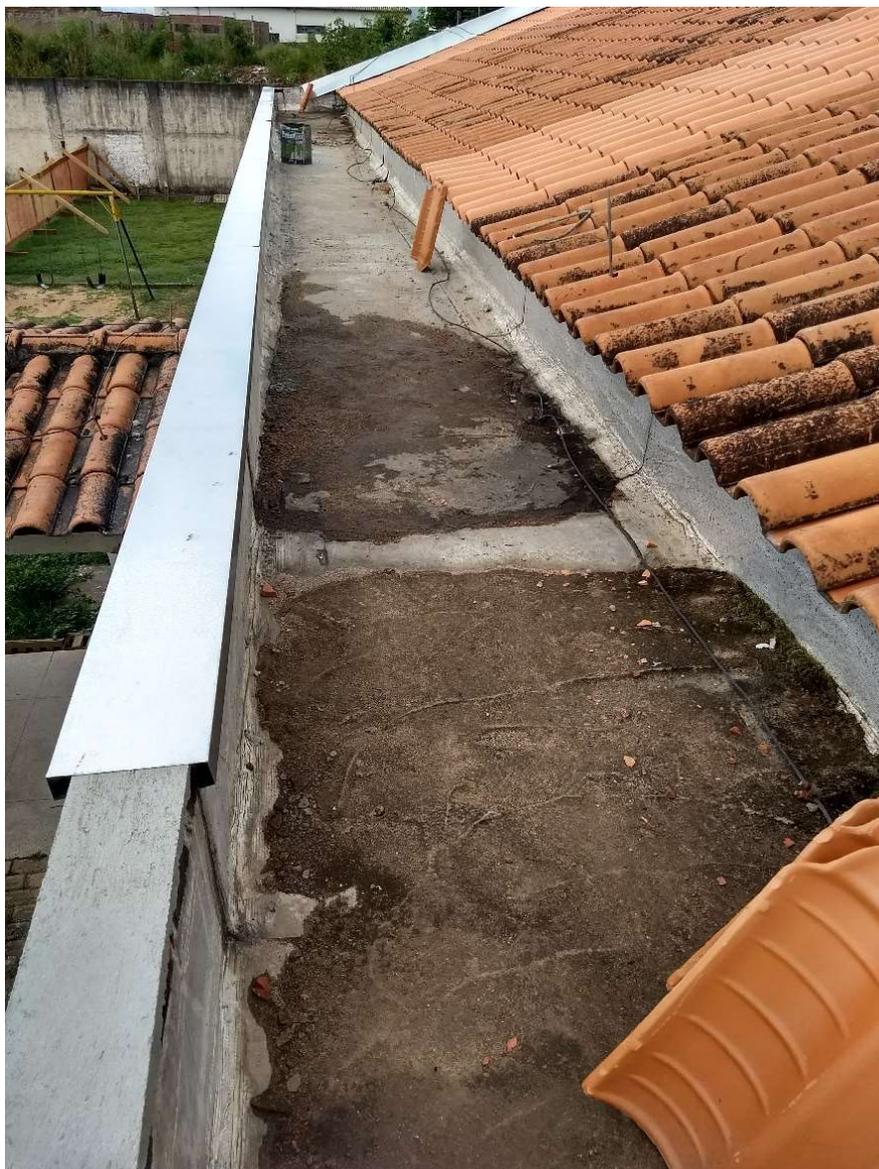
Figura 28 – Falha na impermeabilização da marquise.

Os problemas mais graves relacionados à infiltração foram encontrados na marquise principal da edificação que além de sua função estrutural, também funcionava como calha. No local foram identificadas falhas na manta de zinco e nivelamento irregular, acarretadas pela impermeabilização mal executada, que geraram bolhas e descascamento da pintura e reboco na parte inferior das marquises.

Para corrigir o problema da marquise, o problema mais complexo da reforma, foi proposto pela Contratada a construção de uma estrutura de metalon sobre a marquise que suportaria uma calha de zinco, de pouco mais de 40cm de largura, que receberia toda a água do telhado já existente e de um novo telhamento, em chapas de zinco, que evitaria que a água da chuva caia diretamente sobre a marquise.

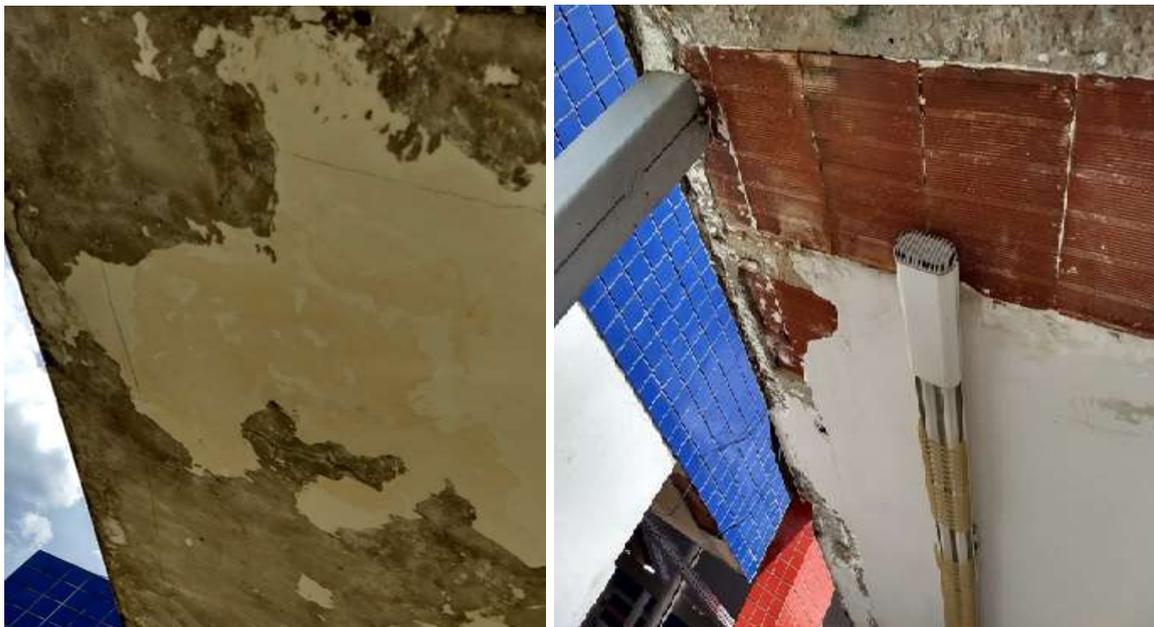
Figura 29 e 30 – Deslocamento da pintura e reboco da marquise.

Como já citado, o erro na execução da impermeabilização das marquises gerou problemas na parte inferior da mesma causados pela umidade, como pode-se ver nas Figuras 29 e 30.

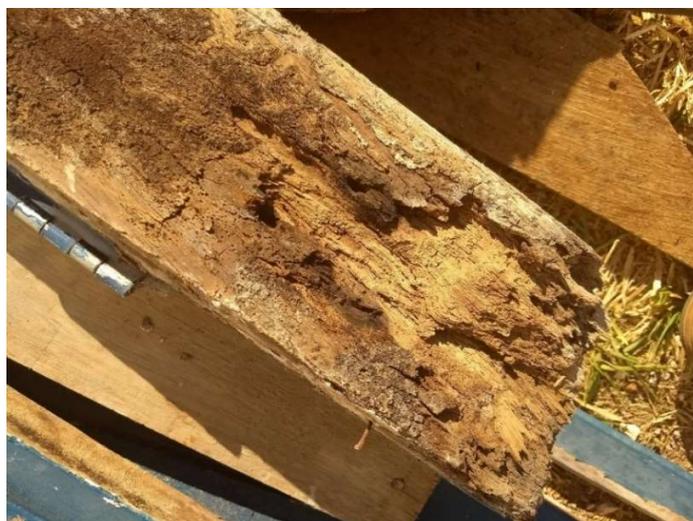
Figura 31 – Portal apodrecido.

Outra patologia causada pela umidade foi encontrada em portas e portais de madeira onde o material era de baixíssima qualidade e ficavam expostos a água da chuva. Com o tempo estes elementos foram apodrecendo e se tornando inutilizáveis. Também pode-se notar pela Figura 31 que havia sinais da presença de cupins no ambiente.

Já para os problemas com as portas e portais de madeira, que apodreceram por conta da umidade, a solução foi trocá-las por portas metálicas, pois, quando protegidas corretamente com produtos de selagem e tintas específicas, possuem maior resistência a este tipo de patologia. O resultado pode ser visto na Figura 44.
