CURSO DE ENGENHARIA CIVIL

RECUPERAÇÃO EM OBRAS ABANDONADAS

2017

**TRABALHO DE CONCLUSÃO DE CURSO SUBMETIDO AO
CURSO DE ENGENHARIA CIVIL DA UNIEVANGÉLICA**

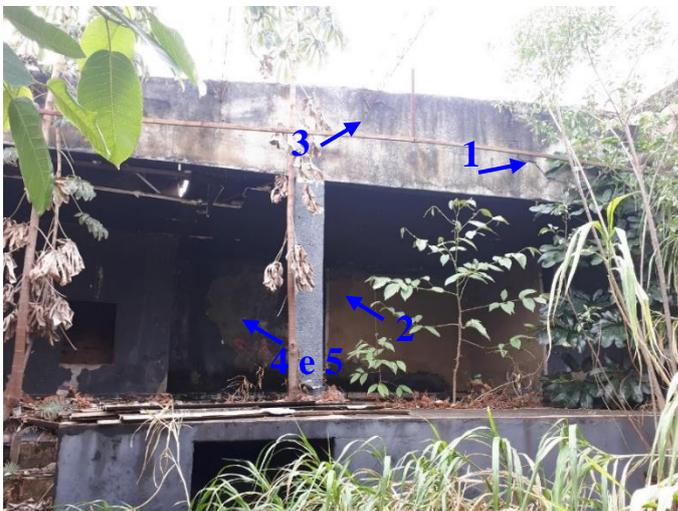
Figura 13 - Ambiente 01: Palco

1. Fissuras;
2. Infiltração;
3. Eflorescência;
4. Descolamento do revestimento;
5. Revestimento acústico ineficiente.

2. Para reparo dessa patologia deve-se procurar e sanar a origem da infiltração, esperar a secagem das paredes, recuperar as áreas degradadas e aplicar impermeabilizantes;
3. Sanar a causa da eflorescência, esperar a secagem, retirar as partes mal aderidas, lixar a parede e aplicar um selador de qualidade;
4. Deverá retirar a pintura antiga fazer o lixamento da área e fazer um novo revestimento adequado para o ambiente;
5. O revestimento acústico foi totalmente degradado devido intempéries do clima, portanto deverá recolocar nova camada com material e mão de obra especializados, atentando-se à segurança.

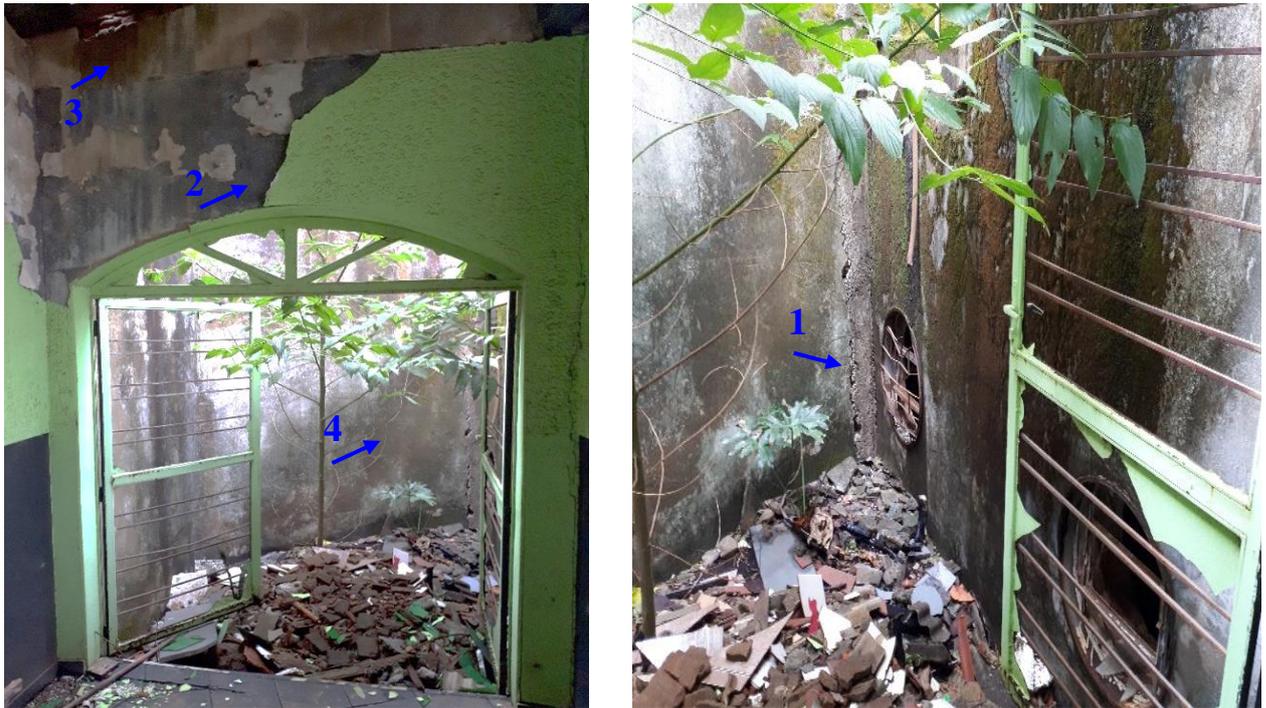
Figura 14 e 15 - Ambiente 02: Casa de máquinas

1. Fissuras;
2. Descolamento do revestimento;
3. Infiltração;
4. Eflorescência.

1. Para a recuperação dessa patologia é utilizado um material flexível de poliuretano no encontro das paredes a fim de criar juntas de dilatação. Esse método foi escolhido devido a sua flexibilidade, pois as fissuras se encontram ativas, ou seja, em movimento;
2. Deverá retirar a pintura antiga fazer o lixamento da área e fazer um novo revestimento adequado para o ambiente;
3. Para reparo dessa patologia deve-se procurar e sanar a origem da infiltração, esperar a secagem das paredes, recuperar as áreas degradadas e aplicar impermeabilizantes;
4. Sanar a causa da eflorescência, esperar a secagem, retirar as partes mal aderidas, lixar a parede e aplicar um selador de qualidade.

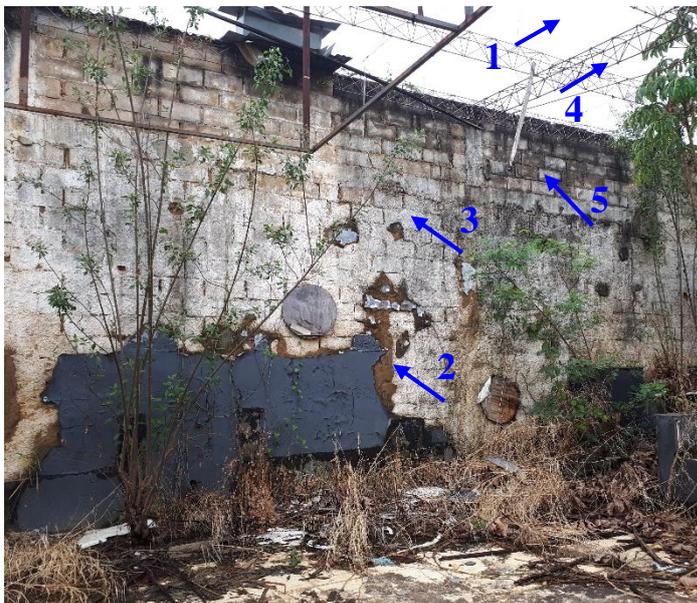
Figura 16- Ambiente 03: Pista de dança

1. Ausência de telhado;
2. Revestimento acústico totalmente degradado;
3. Ausência de reboco;
4. Corrosão da armadura da estrutura da cobertura;
5. Infiltração.

5. Para reparo dessa patologia deve-se procurar e sanar a origem da infiltração, esperar a secagem das paredes, recuperar as áreas degradadas e aplicar impermeabilizantes.

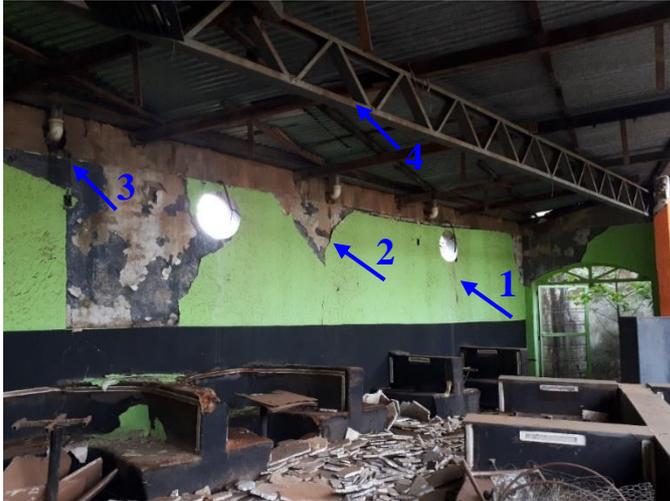
Figura 17- Ambiente 04: Área de convivência

1. Fissuras;
2. Descolamento do revestimento;
3. Infiltração;
4. Corrosão da armadura da estrutura da cobertura.

1. Para a recuperação dessa patologia é utilizado um material flexível de poliuretano a fim de criar juntas de dilatação. Esse método foi escolhido devido a sua flexibilidade, pois as fissuras se encontram ativas, ou seja, em movimento;
2. Deverá retirar a pintura antiga fazer o lixamento da área e fazer um novo revestimento adequado para o ambiente;
3. Para reparo dessa patologia deve-se procurar e sanar a origem da infiltração, esperar a secagem das paredes, recuperar as áreas degradadas e aplicar impermeabilizantes;
4. Fazer uma limpeza da superfície das armaduras com jatos de areia e posteriormente realizar a proteção por meio de revestimentos orgânicos, como: tintas.

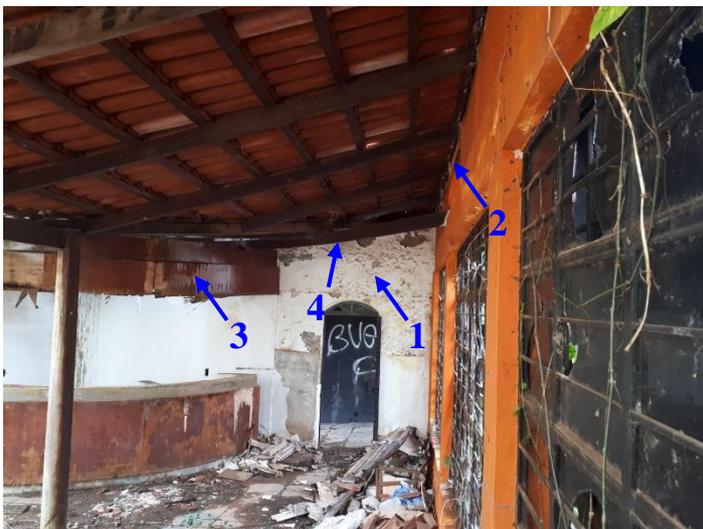
Figura 18- Ambiente 05: Lanchonete

1. Descascamento do revestimento;
2. Infiltração;
3. Umidade na madeira;
4. Flexão na estrutura do telhado.

1. Realizar a eliminação das partes mal aderidas, raspando a superfície para receber outra camada de tinta;
2. Para reparo dessa patologia deve-se procurar e sanar a origem da infiltração, esperar a secagem das paredes, recuperar as áreas degradadas e aplicar impermeabilizantes;
3. Eliminar a origem da umidade, a melhor opção é a substituição do material devido à grande deterioração. Como não é um material que possui função estrutural, a sua troca será de maneira simplificada;
4. Por ser um material com função estrutural, com o objetivo de sustentar o telhado, é necessário fazer um reforço na madeira deformada com a utilização de chapas metálicas, aumentando a sua rigidez.

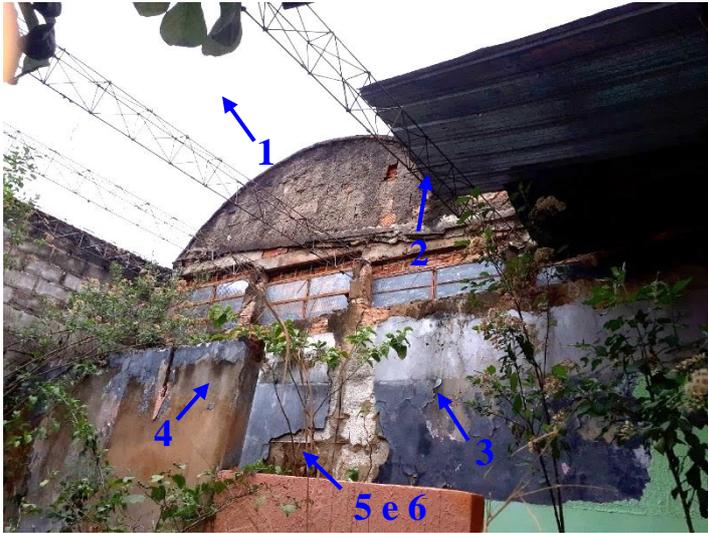
Figura 19- Ambiente 06: Área de convivência

1. Ausência de telhado;
2. Estrutura do telhado enferrujado;
3. Isolamento acústico totalmente destruído;
4. Infiltração;
5. Reboco degradado;
6. Descolamento do revestimento.

5. Deve-se retirar os restos do revestimento, refazer o reboco e um revestimento acústico adequado;
6. Deverá retirar a pintura antiga fazer o lixamento da área e fazer um novo revestimento adequado para o ambiente.

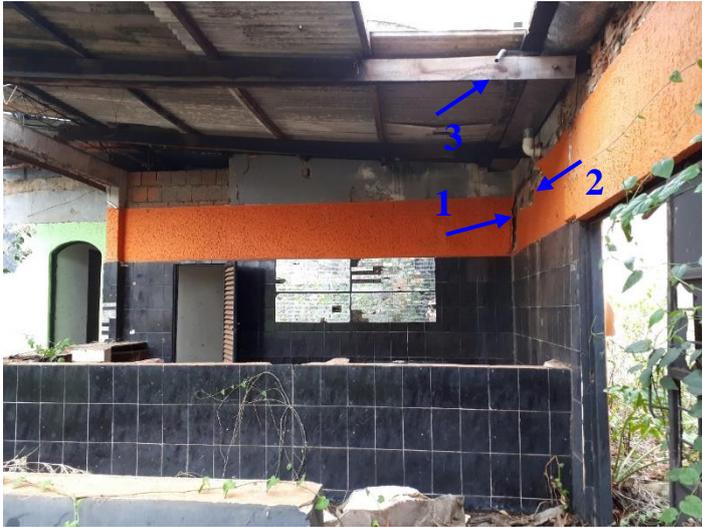
Figura 20- Ambiente 07: Bar

1. Fissuras;
2. Descolamento do revestimento;
3. Danos à estrutura de madeira por agentes abióticos e bióticos: Intemperismo, flechas e fungos manchadores.

1. Para a recuperação dessa patologia é utilizado um material flexível de poliuretano a fim de criar juntas de dilatação. Esse método foi escolhido devido a sua flexibilidade, pois as fissuras se encontram ativas, ou seja, em movimento;
2. Deverá retirar a pintura antiga fazer o lixamento da área e fazer um novo revestimento adequado para o ambiente;
3. Fazer o controle da umidade por meio da eliminação da fonte geradora de água, ou seja, a substituição das telhas deterioradas, evitando proliferação de fungos. Por ser um material com função estrutural, com o objetivo de sustentar o telhado, é necessário fazer um reforço na madeira fletida com a utilização de chapas metálicas, aumentando a sua rigidez e/ou aumento da seção geométrica da peça.

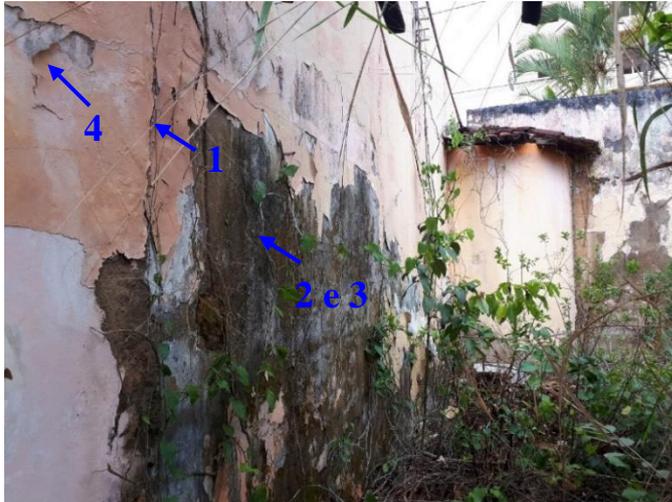
Figura 21- Ambiente 08: Área de convivência

1. Fissuras;
2. Infiltração;
3. Eflorescência;
4. Descolamento do revestimento.

1. Para a recuperação dessa patologia é utilizado um material flexível de poliuretano a fim de criar juntas de dilatação. Esse método foi escolhido devido a sua flexibilidade, pois as fissuras se encontram ativas, ou seja, em movimento;
2. Para reparo dessa patologia deve-se procurar e sanar a origem da infiltração, esperar a secagem das paredes, recuperar as áreas degradadas e aplicar impermeabilizantes;
3. Sanar a causa da eflorescência, esperar a secagem, retirar as partes mal aderidas, lixar a parede e aplicar um selador de qualidade;
4. Deverá retirar a pintura antiga fazer o lixamento da área e fazer um novo revestimento adequado para o ambiente.

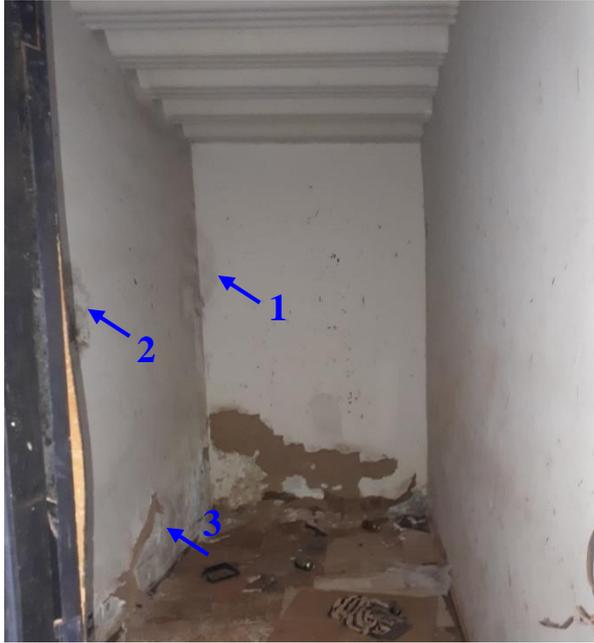
Figura 22- Ambiente 09: Deposito

1. Infiltração;
2. Eflorescência;
3. Descolamento do revestimento.

1. Para reparo dessa patologia deve-se procurar e sanar a origem da infiltração, esperar a secagem das paredes, recuperar as áreas degradadas e aplicar impermeabilizantes;
2. Sanar a causa da eflorescência, esperar a secagem, retirar as partes mal aderidas, lixar a parede e aplicar um selador de qualidade;
3. Deverá retirar a pintura antiga fazer o lixamento da área e fazer um novo revestimento adequado para o ambiente.

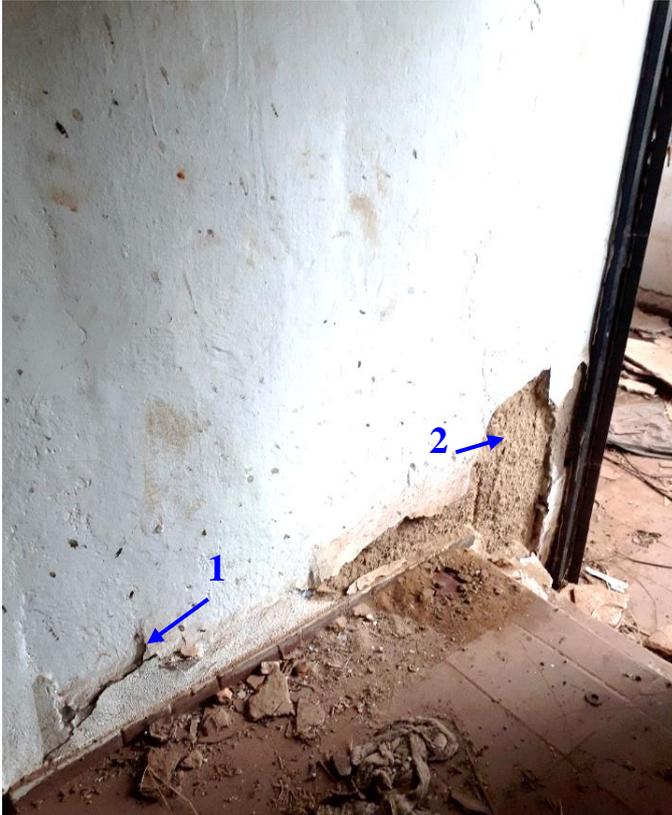
Figura 23- Ambiente 10: Circulação

1. Infiltração;
2. Descolamento do revestimento.

1. Para reparo dessa patologia deve-se procurar e sanar a origem da infiltração, esperar a secagem das paredes, recuperar as áreas degradadas e aplicar impermeabilizantes;
2. Deverá retirar a pintura antiga fazer o lixamento da área e fazer um novo revestimento adequado para o ambiente.

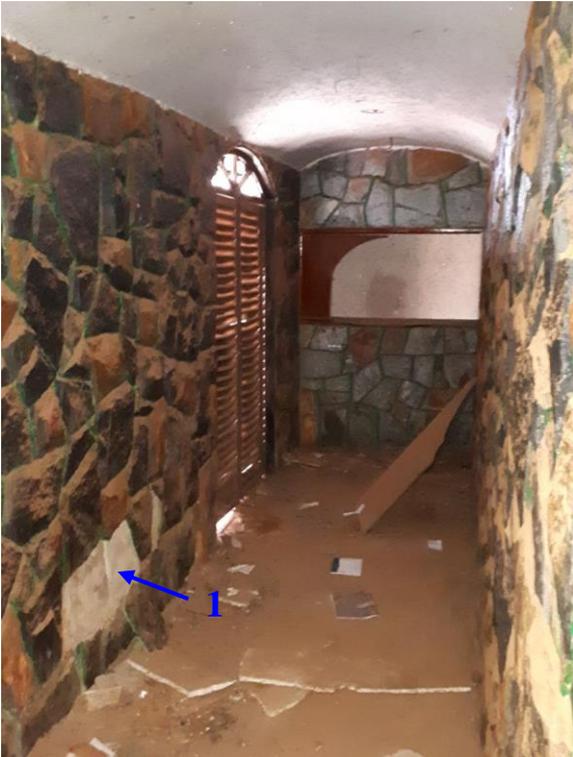
Figura 24- Ambiente 11: Circulação

1. Descolamento do revestimento.

1. Retirar o revestimento degradado existente e refazer a aplicação.

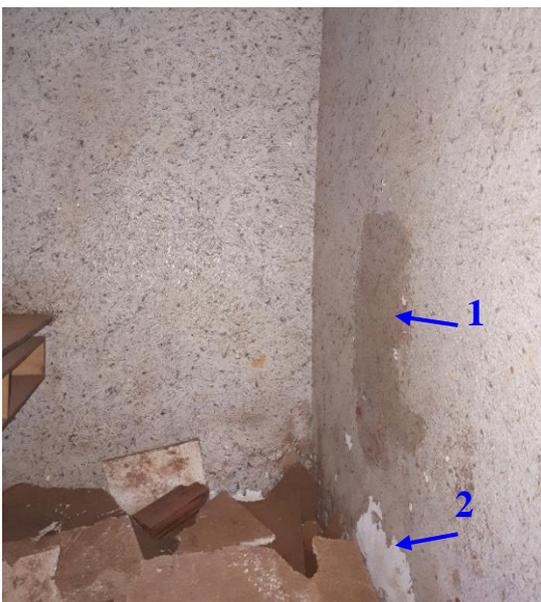
Figura 25- Ambiente 12: Bilheteria

1. Infiltração;
2. Descolamento do revestimento.

1. Para reparo dessa patologia deve-se procurar e sanar a origem da infiltração, esperar a secagem das paredes, recuperar as áreas degradadas e aplicar impermeabilizantes;
2. Deverá retirar a pintura antiga fazer o lixamento da área e fazer um novo revestimento adequado para o ambiente.

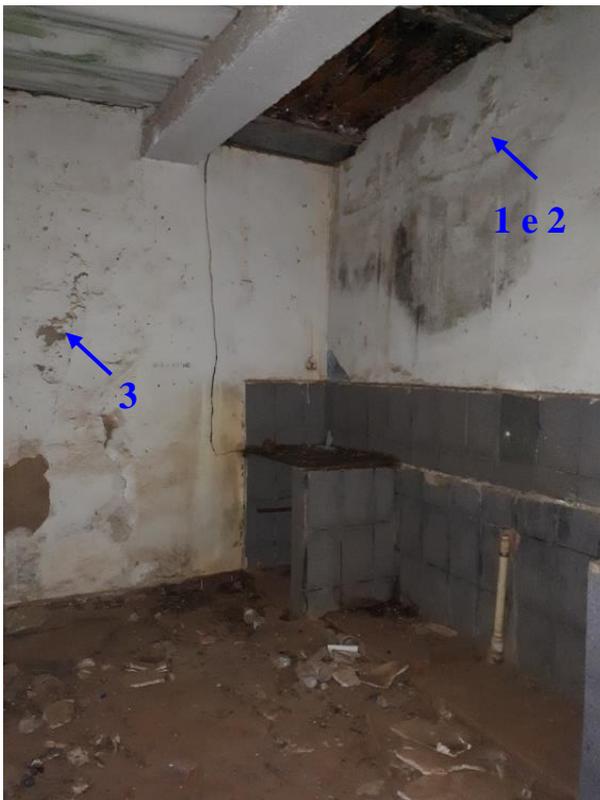
Figura 26- Ambiente 13: Cozinha

1. Infiltração;
2. Eflorescência;
3. Descolamento do revestimento.

1. Para reparo dessa patologia deve-se procurar e sanar a origem da infiltração, esperar a secagem das paredes, recuperar as áreas degradadas e aplicar impermeabilizantes;
2. Sanar a causa da eflorescência, esperar a secagem, retirar as partes mal aderidas, lixar a parede e aplicar um selador de qualidade;
3. Deverá retirar a pintura antiga fazer o lixamento da área e fazer um novo revestimento adequado para o ambiente.

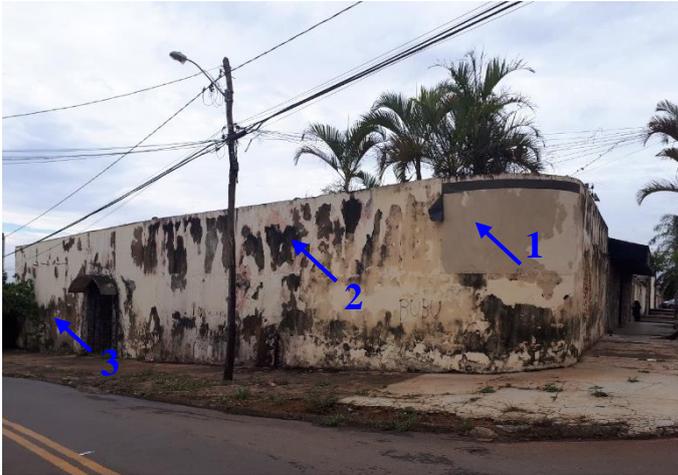
Figura 27 - Ambiente Externo

1. Infiltração;
2. Eflorescência;
3. Descolamento do revestimento.
