UNIEVANGÉLICA
CURSO DE ENGENHARIA CIVIL

**ANÁLISE E TRATAMENTO DE PATOLOGIAS CAUSADAS
POR INFILTRAÇÃO EM CONSTRUÇÕES**

**TRABALHO DE CONCLUSÃO DE CURSO SUBMETIDO AO
CURSO DE ENGENHARIA CIVIL DA UNIEVANGÉLICA**

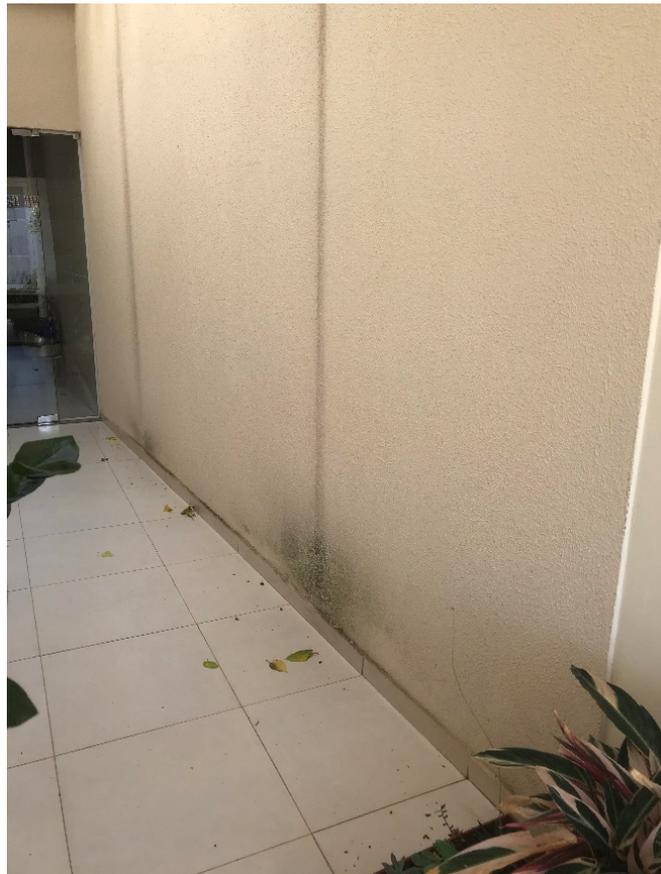
Figura 14: Mofo parede residência.

Neste caso, a construção é nova (cerca de três anos) e já apresenta problemas causados pela umidade. O problema origina-se quando a água da chuva passa pelo telhado descendo para o interior da edificação. São dois pontos na extensão da parede onde há

patologia (Figura 14). Os danos causam desconforto aos usuários, pois se encontram na frente da residência. A parede não recebeu nenhum tipo de impermeabilização específica.

Como a causa da patologia já foi determinada, um estudo para identificar o motivo do telhado não suportar a chuva torna-se necessário. Após a solução do problema gerador, o proprietário deverá reparar os danos, removendo a tinta e lavando a parede com água sanitária para retirar todos os microrganismos ali presentes. Depois de feito isso, a parede poderá ser pintada novamente sem a adição de nenhum impermeabilizante, pois o motivo causador já foi solucionado. Porém fica recomendada a utilização de três demãos de um impermeabilizante rígido pelo menos na faixa dos 70 (setenta) centímetros acima do piso. Conforme rege a NBR 9574. Isso garantirá a estrutura uma impermeabilidade repelindo as patologias.

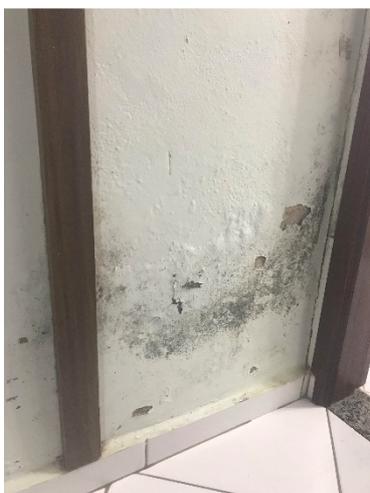
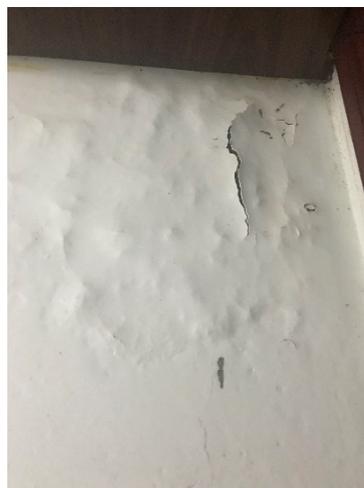
Figura 15: Manchas parede.

Figura 16: Trincas na pintura.

Esta parede sofre muito com a umidade, pois se localiza entre dois banheiros, um na lateral e outro na em sua face oposta. Esta combinação, junto à falta da utilização correta de impermeabilizante, gerou sérias patologias em sua extensão, o que causa uma aparência desconfortável e desvaloriza o imóvel. A NBR 9575/2010 salienta a importância dessa impermeabilização, pois “tem por finalidade proteger as construções contra a ação deletéria de fluidos, de vapores e da umidade”.

Por se tratar de um ambiente onde o vapor d'água é constantemente presente devido à formação de água por condensação, quando não houver um tratamento específico e bem feito, certamente acontecerão patologias. Nas Figuras 15 e 16 há grande presença de manchas, trincas na pintura, além do afofamento e conseqüente desprendimento do reboco da parede em uma das faces. Na outra face não existem problemas evidentes, pois é revestida com cerâmica. Testes foram feitos e o revestimento não aparenta estar fofo e não tem nenhum desprendimento.

Para solucionar o problema, é necessário remover todo o reboco, pois o mesmo está totalmente comprometido. A nova argamassa deverá ser feita com a utilização de uma dosagem de impermeabilizante e, antes da pintura, fica recomendado, segundo a NBR 9574 que normatiza a execução das impermeabilizações além do manual de utilização dos fabricantes, a utilização de três demãos de impermeabilizante rígido, isso trará aos materiais uma barreira que tem como função repelir a umidade.

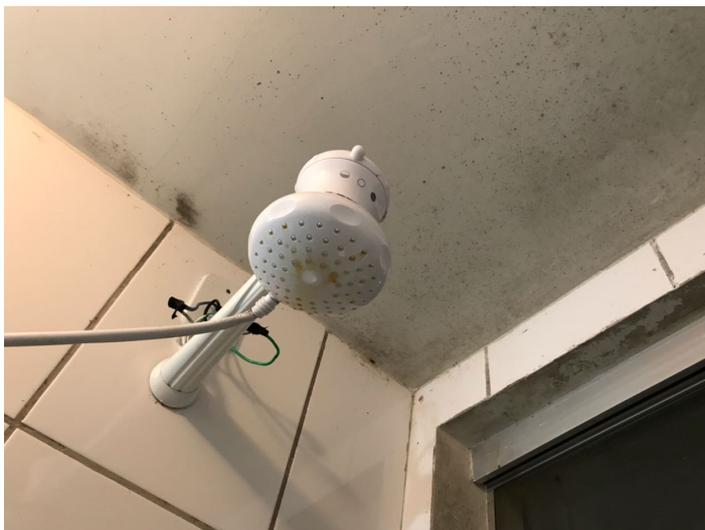
Figura 17: Patologia no teto do banheiro.

Como se trata de um local onde há muita umidade devido ao vapor d'água que o chuveiro libera, (Figura 17) a presença de patologias é corriqueira nesses ambientes. Por isso, é necessário um cuidado especial no momento de planejar e executar a impermeabilização dos banheiros. Na laje, não foi possível identificar se houve ou não a adição de algum produto impermeabilizante na face interior da edificação.

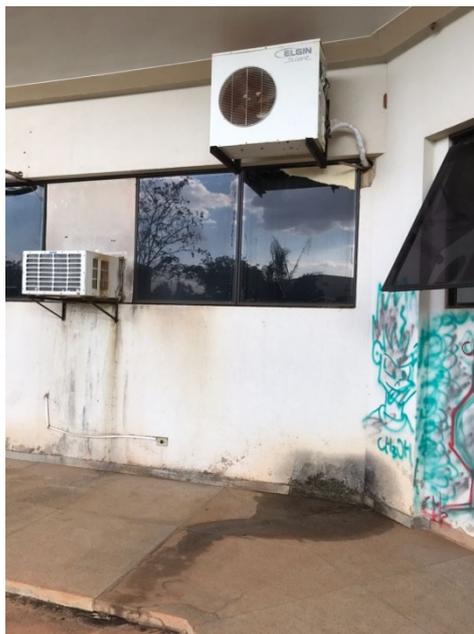
Figura 19: Ar-condicionado UEG.

Quando ligados, os dois ares-condicionados trazem umidade às paredes, uma vez que pingam bastante devido à falta de manutenção. Com isso, houve o surgimento das diversas patologias (Figura 19). Como a construção advém de algum tempo e não passa por reformas, os problemas estão aumentando e causando uma depreciação constante na edificação. Neste caso, o planejamento e a execução não têm culpa, haja vista que a parede não está em contato com água, portanto, não precisa necessariamente ter uma impermeabilização específica.

No caso analisado, a umidade é proveniente da própria edificação, enquadrando-se em água de infiltração, pois a água escorre na parede em um dos casos e no outro cai diretamente no chão, respingando muito na parede, o que está causando as seguintes patologias: Manchas, mofo e bolores.

Para solucionar os problemas a primeira etapa será o conserto do ar condicionado, que é o gerador de umidade nesse caso. Para a recuperação da parede deve-se remover toda a tinta e, como possui mofo e bolor, recomenda-se lavar a mesma com água sanitária para matar totalmente os fungos ali presentes. Após a secagem, a argamassa poderá ser aplicada normalmente sem a adição de impermeabilizante, pois a região que a parede está exposta não tem contato direto com intempérie e percebe-se que a umidade não é proveniente do solo. Porém é recomendada a adição de compostos rígidos na composição da argamassa para que, no futuro se o problema (ar-condicionado defeituoso) vier a acontecer novamente a estrutura esteja preparada para impedir que essas patologias voltem a ocorrer.

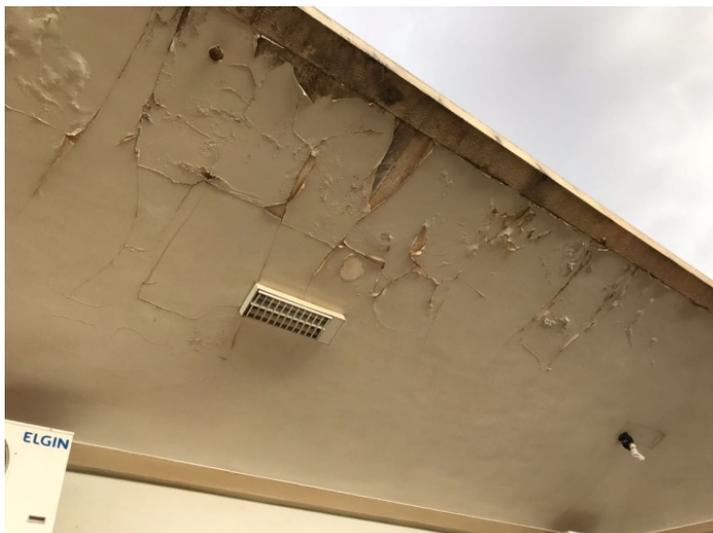
Figura 20: Marquise UEG.

A Figura 20 mostra uma marquise (fachada dos edifícios, cobertura em balanço, lateralmente aberta, para proteger da chuva e do sol) que apresenta algumas avarias causadas pela umidade. Estas patologias, apesar de se encontrarem no teto, causam um grande desconforto aos universitários. Como se trata de uma estrutura antiga e, segundo relatos, não passa por manutenção, a existência de problemas é compreensível.

A umidade provem da chuva, ou seja, decorrem da atmosfera. As patologias causadas (trincas e afogamento da pintura, manchas bolor) são bem extensas, percorrendo boa parte da laje. Por mais que a construção tenha seguido as prescrições da NBR 9574, que salienta a correta execução da impermeabilização, são necessárias manutenções periódicas.

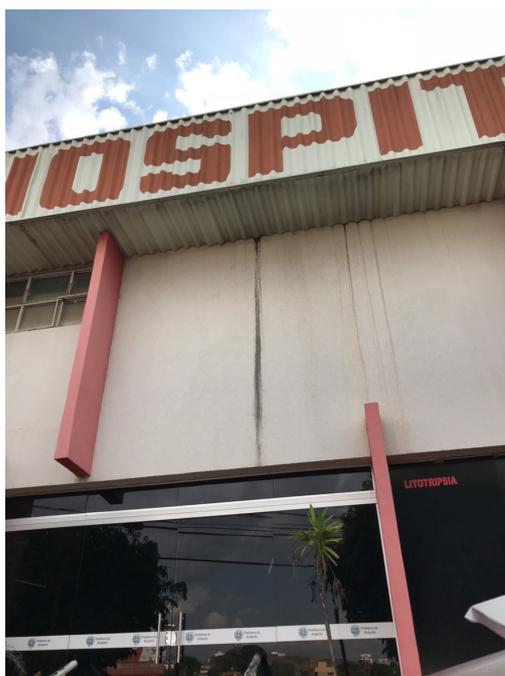
Figura 22: Fachada Hospital.

Na fachada do hospital existem grandes patologias evidentes. A apresentada na Figura 22 é consequência de uma água que escorre do telhado para a parede da fachada, não sendo possível identificar a origem desta água que pode ser tanto do telhado quando chove ou por outro fator como vazamentos em instalações hidros sanitárias. As patologias se encontram na fachada de entrada do imóvel, o que traz um grande prejuízo visual para o hospital.

A solução do problema parte do princípio da identificação do motivo e causas da patologia, pois, como foi citado, pode ser decorrente de falhas no telhado ou nas instalações. Após precisar o motivo, necessita-se da realização de conserto e reparo para que essa água pare de escorrer. Os danos trazidos a parede possuem fácil solução, sendo necessário apenas refazer a pintura. Vale ressaltar a importância e necessidade de constante manutenção nas estruturas para garantir uma maior vida útil ao imóvel.

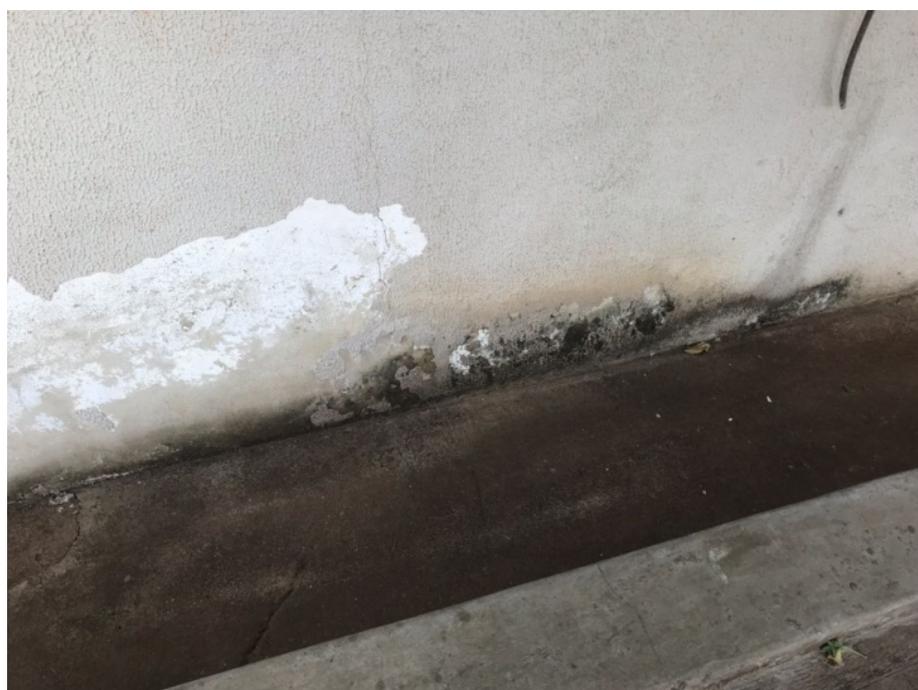
Figura 23: Mofo parede.

A situação da parede é crítica, ficando notório que não se tomou o cuidado necessário na impermeabilização da parede, visto que a umidade presente está causando patologias graves e tornando o aspecto visual da parede muito ruim. As recomendações da NBR 15.575 que rege o desempenho geral da estrutura, diz que a impermeabilização é fundamental para assegurar vida útil e boas condições de uso para as edificações. No caso da Figura 23, o problema acontece devido a negligência às recomendações da norma citada.

A umidade vem do solo e está sendo absorvida pela parede através da capilaridade, o que faz com que a água penetre no material poroso, gerando sérias patologias. O mofo que está presente causa, além da depreciação da parede, danos à saúde, pois se trata de fungos que podem fazer mal as pessoas.

Neste caso, deveria ter sido executada uma impermeabilização na fundação da parede pois, quando isto não é feito, o risco de surgimento de patologias é grande. Como não é possível impermeabilizar essa região após a construção, as medidas reparadoras devem ser tomadas na parede. Assim, é importante a remoção e limpeza de todo o mofo, matando todos os microrganismos ali presentes e, em seguida, pode-se utilizar um impermeabilizante rígido para minimizar possíveis danos à parede em função da umidade presente.

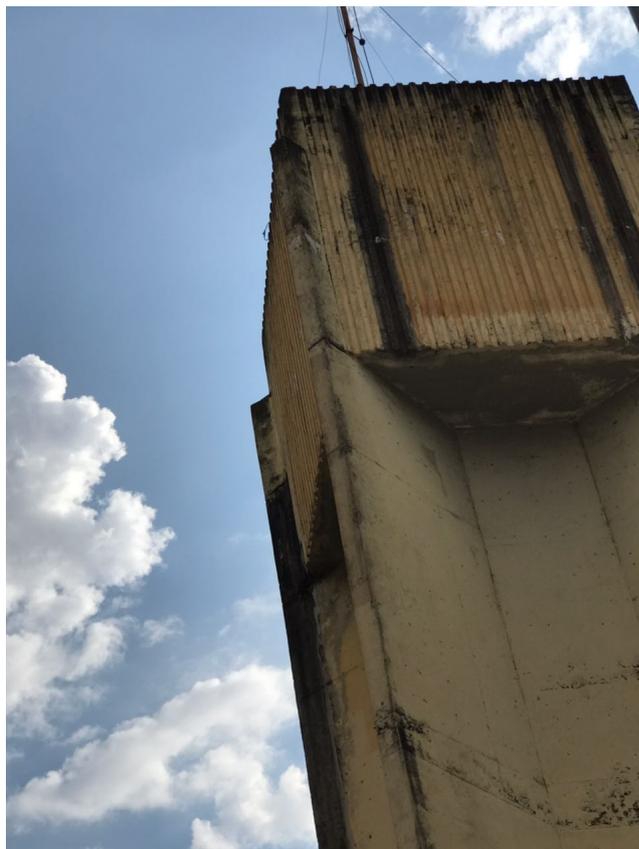
Figura 25: Reservatório Senai.

O reservatório elevado encontra-se nas dependências da faculdade Senai Roberto Mange. Ficou evidente devido às técnicas construtivas que se trata de uma edificação antiga, na qual não foi possível identificar os métodos aplicados para impermeabilizar a estrutura. Com isso, a determinação das causas dos problemas torna-se difícil, pois as patologias geradas podem ter relação a uma impermeabilização incorreta ou pela a falta de manutenção.

Para sanar o problema é necessário que haja uma impermeabilização nas paredes da estrutura utilizando impermeabilizantes rígidos, aqueles que agregam a argamassa, o que torna a entrada d'água mais difícil. E na parte superior, no reservatório propriamente dito, deve-se identificar se o mesmo se encontra sem nenhum pequeno vazamento (a água pode estar passando pelos poros que os materiais possuem). Caso haja vazamento, será necessária a utilização de uma manta flexível para torná-lo totalmente impermeável. Vale ressaltar a

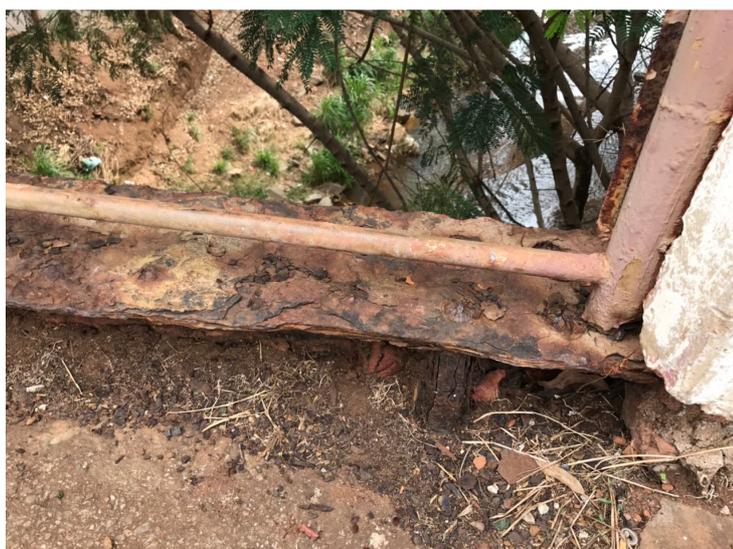
Figura 27: Ferrugem, ponte.

A Figura 27 mostra uma ponte antiga utilizada apenas para a passagem de pedestres construída utilizando uma combinação de concreto e aço que, a princípio, não passa por reparos há algum tempo, pois nota-se o desgaste que a mesma sofre com a presença da

O surgimento das avarias se dá pela presença da umidade emanada da atmosfera, o contato com intempérie gera ao aço patologias como a ferrugem (é um sal de precária adesão, de mau aspecto e de volume maior que o do ferro que lhe deu ascendência). Em boa parte da ponte essa estrutura metálica está seriamente comprometida, pois já está em um estado de corrosão grande o que pode abalar a estrutura.

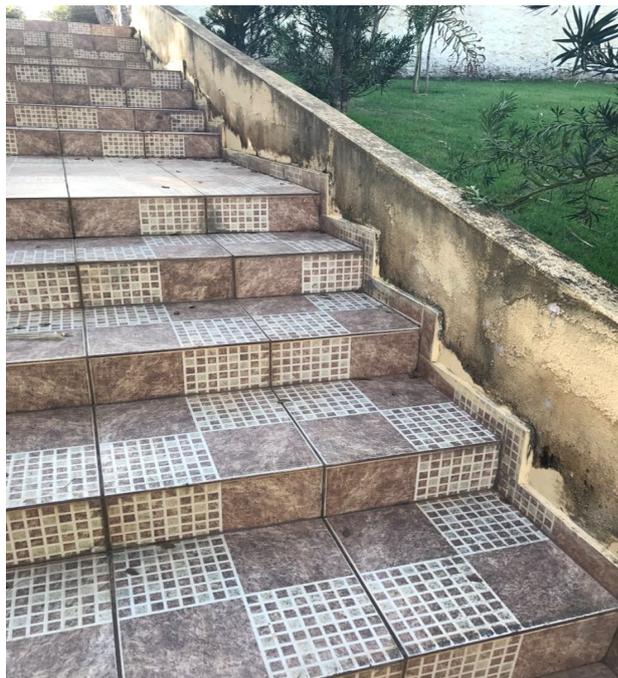
Figura 29: Parede danificada chácara.

A Figura 29 apresenta uma pequena parede que tem contato com a terra em um dos lados, o que trouxe para a parede umidade proveniente do solo, adquirida por meio de capilaridade. Como não houve utilização de um produto impermeabilizante, a água se infiltrou através dos poros dos materiais. Por se encontrar em meio externo, ocorrem também danificações devido à intempérie. Todos estes fatores contribuíram para que ocorressem as patologias.

Para solucionar o problema é preciso verificar o reboco e analisar se o mesmo se encontra íntegro e sem avarias. Como a parede citada possui apenas problemas na pintura, fica necessária apenas a retirada da camada de tinta com uma lixa e aplicação de um produto impermeabilizante rígido existente no mercado, pois sua incorporação na estrutura acarreta na redução na porosidade da parede, processo que dificultará a ocorrência de patologias. Após o tratamento, vale ressaltar ao usuário a necessidade de uma manutenção periódica para que coíba a depreciação da edificação.

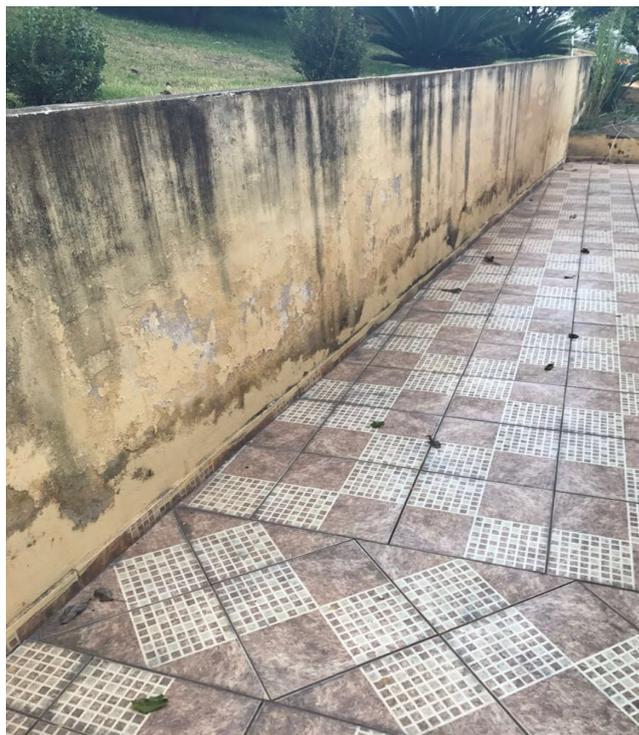
Figura 30: Muro de Arrimo (Chácara).

A Figura 30 mostra um muro de arrimo, feito para conter e isolar o terreno. Esta foi a solução encontrada para suportar o solo em declive, no qual foi feito um corte para se tornar plano. Nesse tipo de construção, a impermeabilização deve ser tratada com suma importância, uma vez que a parede está totalmente em contato com o solo úmido e encharcado. Em muros assim, deve-se ter drenos para facilitar o escoamento da água, o que não acontece no caso estudado. Os problemas analisados são característicos da falta de cuidado com a impermeabilização na hora do planejamento e execução.

Neste caso a umidade está relacionada diretamente ao solo (terra úmida na extensão total do muro), adquirida por meio de capilaridade. O material poroso não foi impermeabilizado ou o processo foi feito de forma incoerente com as recomendações de execução de impermeabilização prescritas na NBR 9574. Como a construção está em meio externo, a mesma fica sujeita à chuva, o que aumenta a possibilidade de danos trazidos pela umidade provinda da atmosfera. Essa combinação de fatores trouxe danos significativos à parede, sendo perceptível a presença de grandes manchas, o que faz com que a edificação fique com um aspecto visual muito comprometido.

impermeabilizante rígido específico encontrado com facilidade no mercado e a aplicação de três camadas de um produto que impermeabiliza os poros dos materiais. Outra solução é a construção de um segundo muro, pois assim o primeiro seria impermeabilizado e na sua frente seria construída outra parede. Essa solução tem um custo mais elevado.

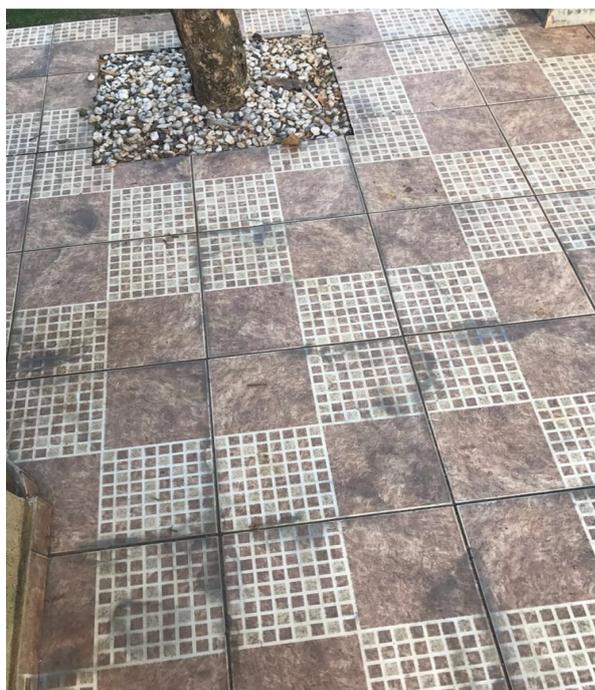
Figura 31: Piso danificado.

A infiltração em pisos ocorre quando não há a estanqueidade do revestimento quando em contato com a umidade ascendente. Foi o que aconteceu no caso da Figura 31, na qual o piso encontra-se todo manchado devido à umidade presente. Essas avarias tornam a edificação com uma aparência desagradável, além de depreciar o valor do imóvel.

A umidade vem do solo e, como não foi planejada uma medida para evitar a sua infiltração, ocorre a infiltração na argamassa, que depois procura uma forma de “sair”. Assim, surgem manchas pretas nas bordas do piso. Como a construção é nova, ainda não ocorreu o afogamento dos pisos, fato comum quando há presença de infiltração. Se medidas não forem tomadas os pisos poderão se soltar, causando mais problemas ao proprietário.
