CURSO DE ENGENHARIA CIVIL

**ANÁLISE DA APLICAÇÃO DE PROJETO EM OBRA DE
RESTAURAÇÃO DE PAVIMENTO FLEXÍVEL EM AVENIDA
URBANA: AVENIDA JK DA CIDADE DE ANÁPOLIS – GO**

**TRABALHO DE CONCLUSÃO DE CURSO SUBMETIDO AO
CURSO DE ENGENHARIA CIVIL DA UNIEVANGÉLICA**

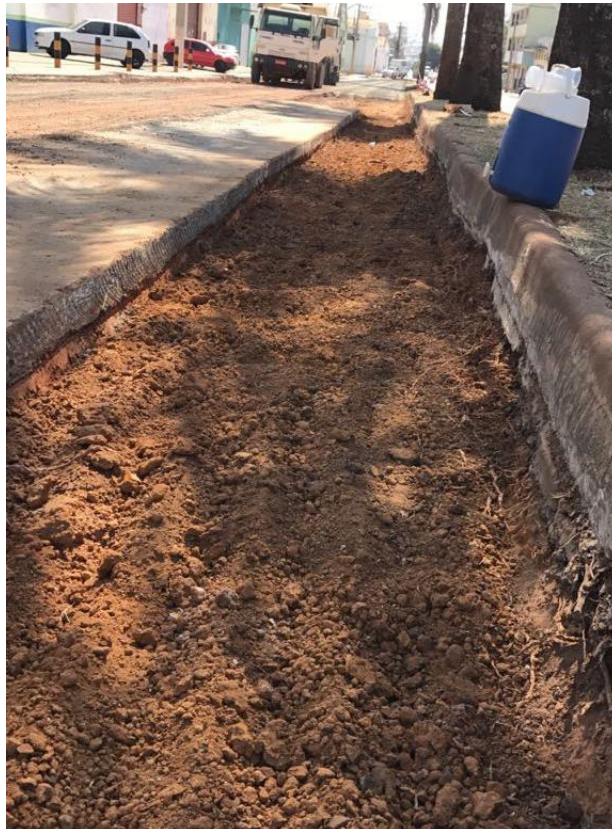
Figura 17 – Execução de reparo profundo

- Execução de reparos profundos localizados nos pontos onde detectadas a existência de trincamento severo (FC-2 e FC-3) em bloco ou couro de jacaré, remanescência de tapa-buracos antigos, deformações plásticas notáveis (afundamentos) e contaminação

O método utilizado para a realização do reparo profundo localizado (Figura 17) visa executar reparos no pavimento em caráter permanente, devendo-se remover todo o material constituinte do pavimento na área degradada até a profundidade considerada necessária para estabelecer um apoio firme, eventualmente incluindo o subleito. Nos casos específicos analisados não houve a necessidade de troca do subleito, somente sua compactação. As faces verticais da abertura deverão receber a pintura de ligação, de preferência, utilizando emulsão asfáltica de ruptura rápida (DNER 321, 1997).
