**FACULDADE EVANGÉLICA DE GOIANÉSIA
CURSO DE ENGENHARIA CIVIL**

**PALLOMA LIRA F. GOMES
REBEKAH SAMARA V. DE OLIVEIRA**

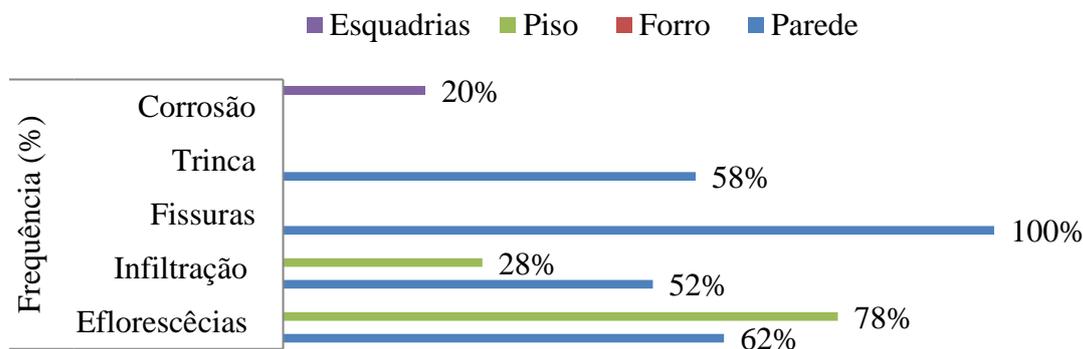
Gráfico 04 – Ocorrência de patologias

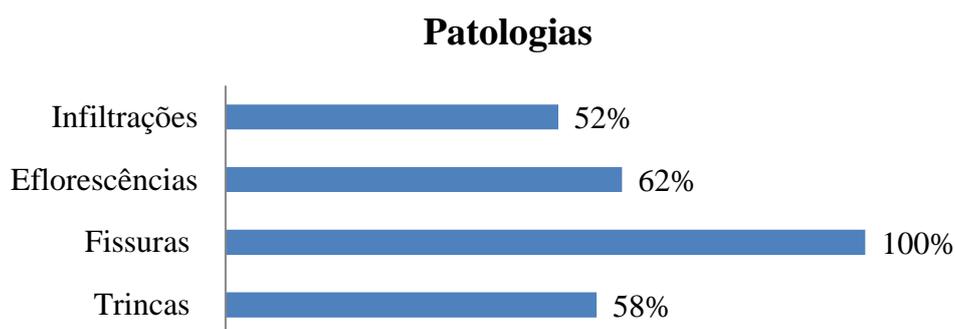
Gráfico 06 – Frequências de patologia em vedações

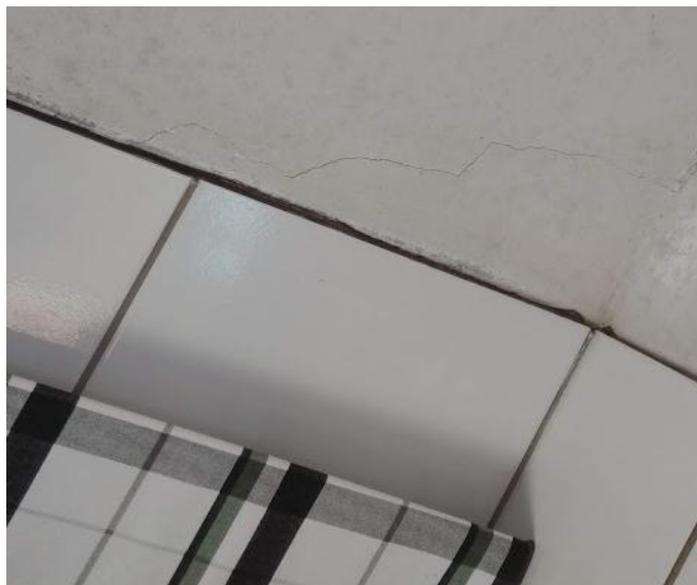
Figura 03 – Fissuras encontradas em ambiente interno

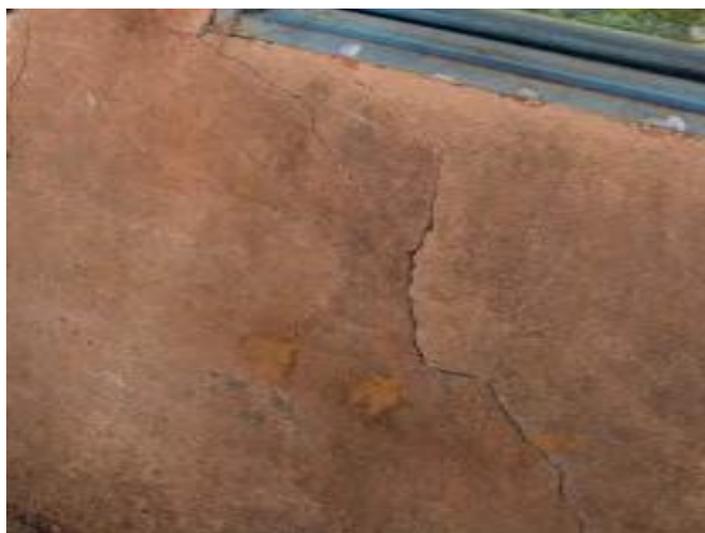
Figura 04 – Fissuras em vedação externa

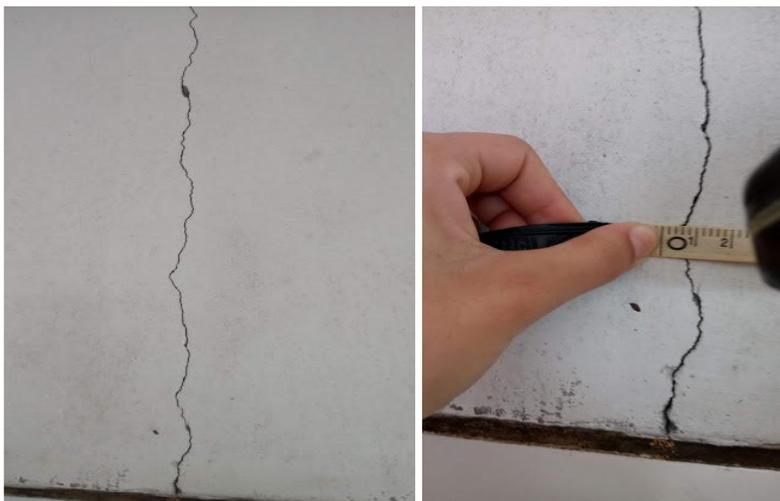
Figura 05 – Trinca em ambiente interno (cozinha) com abertura de 2 mm

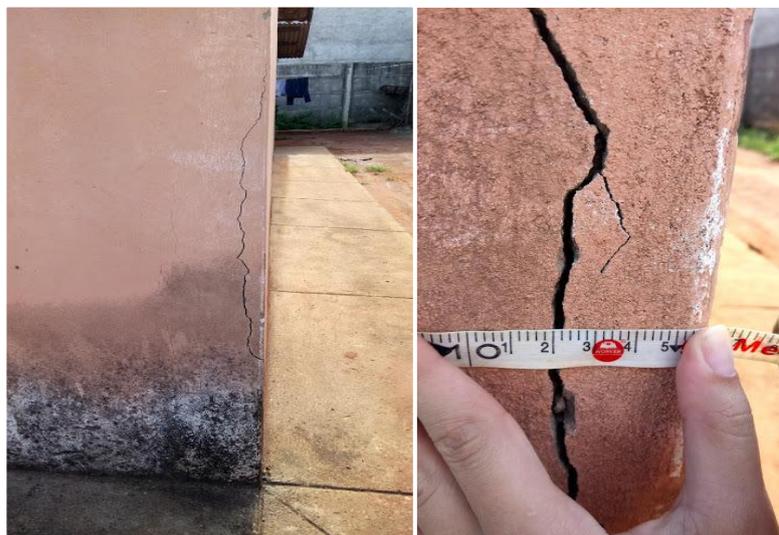
Figura 06 – Trinca em vedação externa com abertura de 2 mm

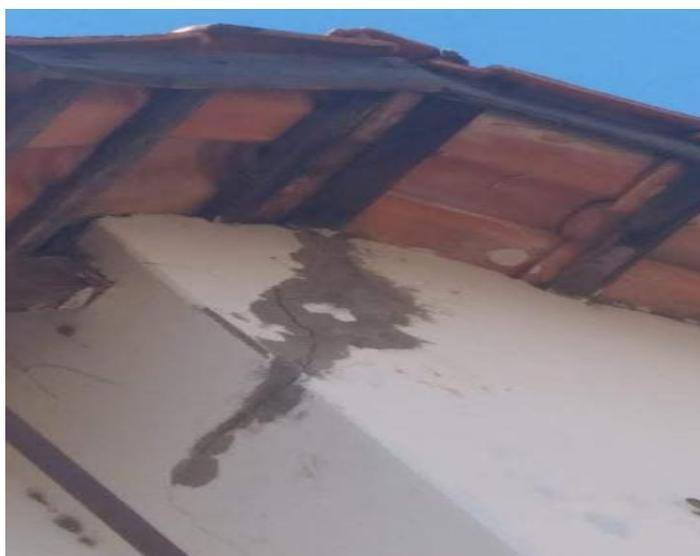
Figura 07 – Manutenção realizada em trinca

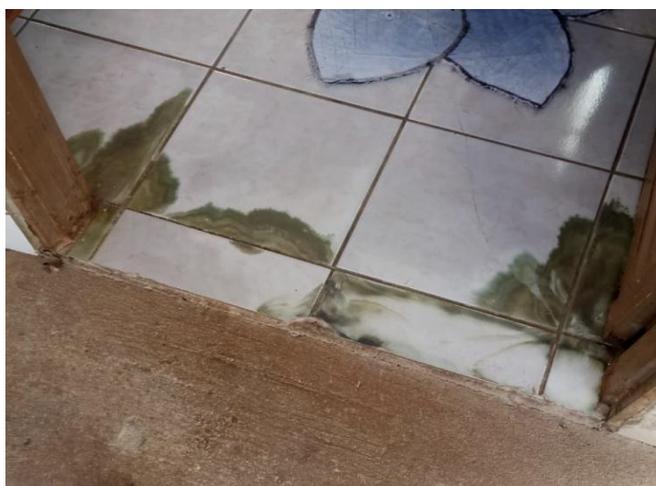
Figura 9 - Eflorescência em piso.

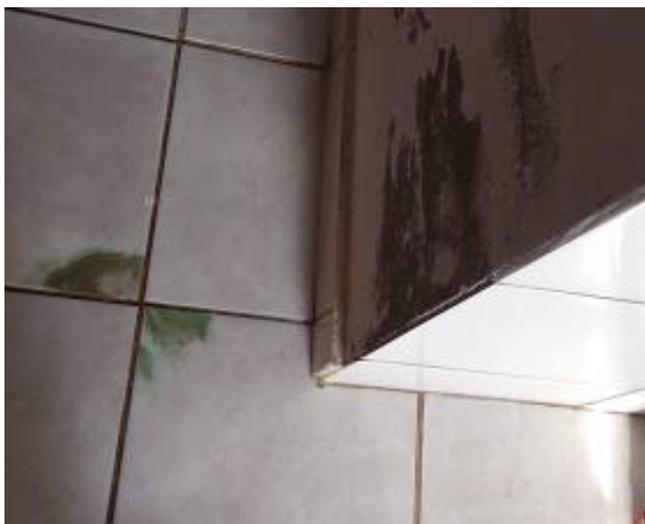
Figura 10 – Mancha do piso, devido à infiltração

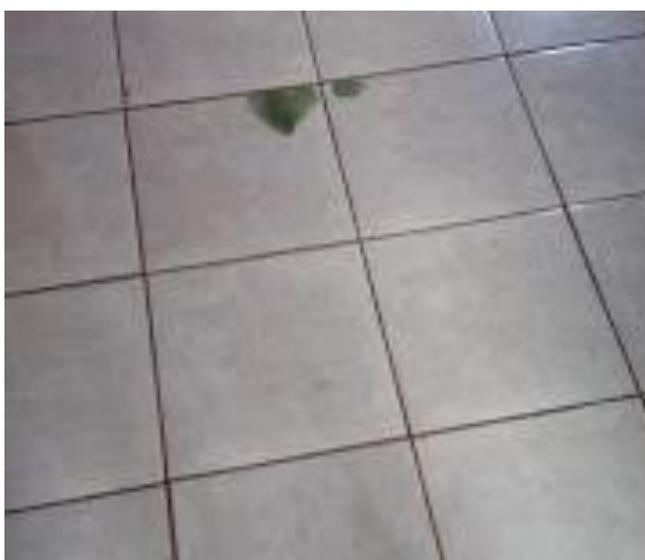
Figura 11 – Mancha do piso, devido à infiltração

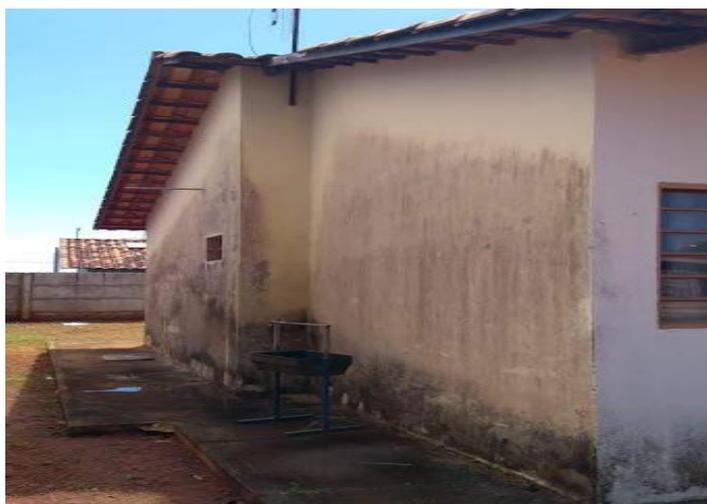
Figura 12 – Vedação externa contendo infiltração

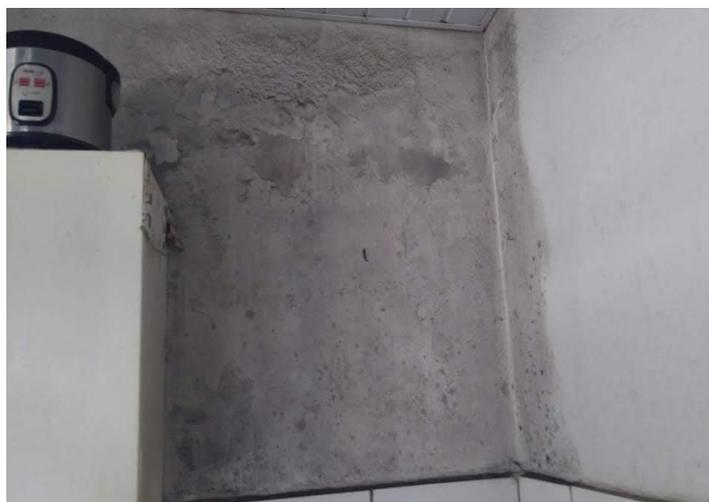
Figura 13 – Infiltração na parede interna da cozinha de uma residência

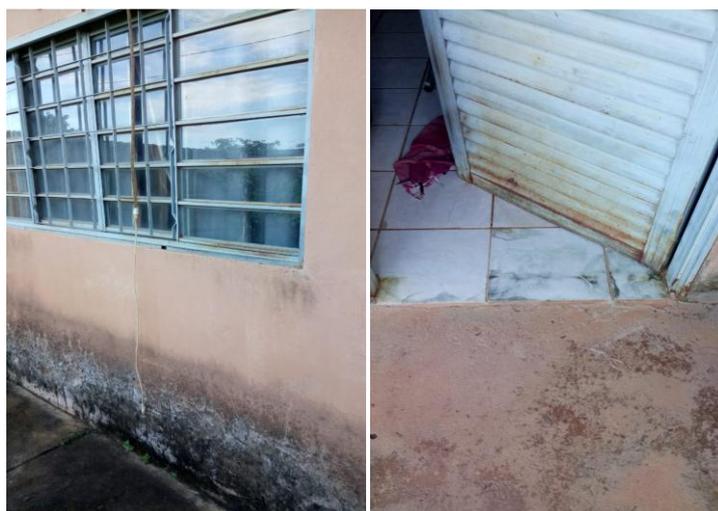
Figura 14 - Portas e janelas oxidadas.
Fonte: (GOMES; OLIVEIRA, 2019)
