**ANÁLISE DE RISCO DA REGIÃO A JUSANTE BANHADA
PELO CÓRREGO ÁGUA FRIA**

ANÁPOLIS / GO

**TRABALHO DE CONCLUSÃO DE CURSO SUBMETIDO AO
CURSO DE ENGENHARIA CIVIL DA UNIEVANGÉLICA**

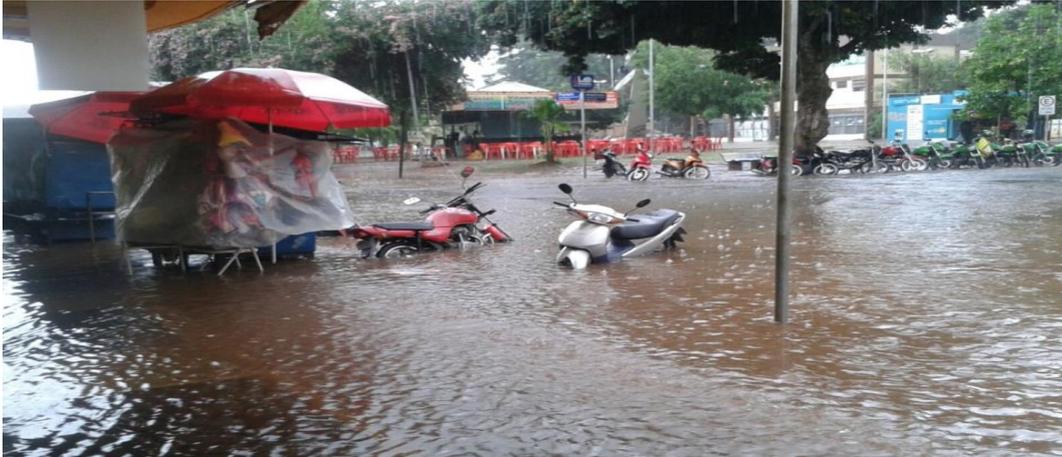
Figura 1 - Inundação na cidade de Anápolis

não conseguir escoar em tempo hábil o que leva a consequências preocupantes tais como inundações, figura 1, e enchentes, figura 2.

Jornal Contexto, dia 19 Fevereiro de 2016. O jornalista salienta que os alagamentos e as inundações, como representado na figura 1, se constituem um problema crônico em muitas cidades brasileiras se torna algo comum na vida da população. Critica quando diz “isso porque elas (as chuvas) são esperadas todos os anos”. Enfatiza as centenas de pessoas com casas alagadas, ruas que tiveram o asfalto arrancado pelas enxurradas, galerias pluais de captação destruídas e o aumento das erosões em ruas que ainda não tem asfalto.

Todas essas situações ilustradas na figura 1 e 2 mostram que as soluções mitigadoras que foram feitas não foram eficientes e traz preocupação à sociedade em geral.

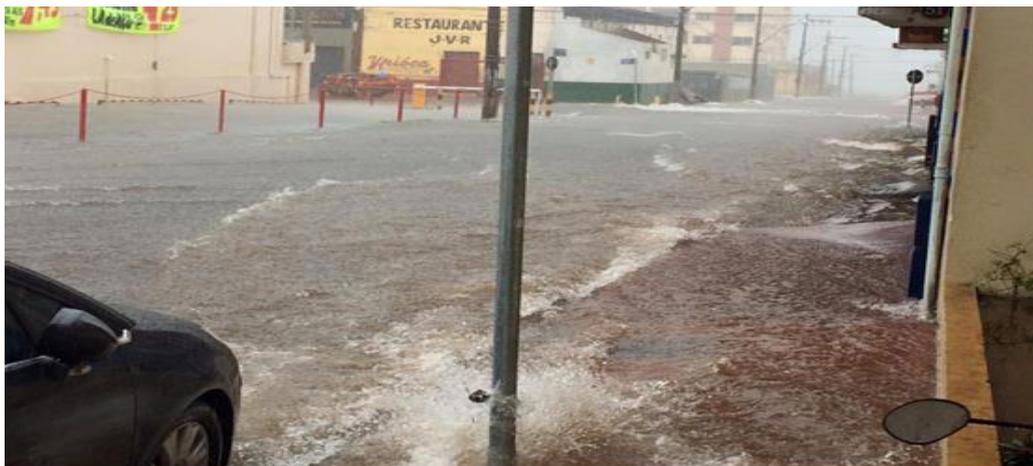
Figura 2 - Alagamento nas ruas de Anápolis

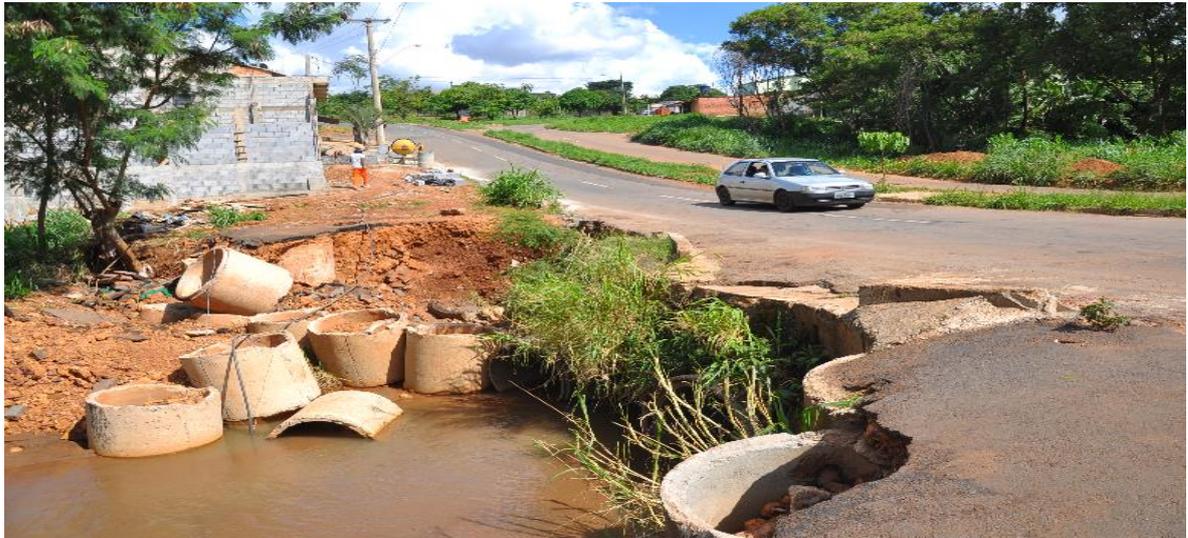
Figura 3 - Erosão na Avenida Isidoro Sabino

As Avenidas , que cortam o córrego Água Fria sofreram intervenções para ampliar a passagem por baixo da rua, chamado bueiro celular, mas esse tipo de solução não impede a redução do volume de água que chega ao córrego e não atende aos problemas de assoreamentos, escoamentos e até mesmo alagamentos na cidade, visto que o volume de lançamentos de águas pluviais por meio das galerias tendem a aumentar, em virtude da expansão das áreas de edificações (casas, prédios e outros) isso reduz também as áreas de infiltrações naturais. Estas, são substituídas por galerias ou simplesmente pelo escoamento superficial. Tudo isso desconsidera que o curso do Córrego apresenta várias áreas que podem abrigar futuros empreendimentos e obras, caso que requer essa atenção para evitar futuras catástrofes. Esse tipo de intervenção já foi aplicada no ano de 2016 na Avenida Isidoro Sabino, Figura 3, que atravessa o Rio das Antas, e continuou a apresentar os mesmos problemas de alagamentos e cheias.

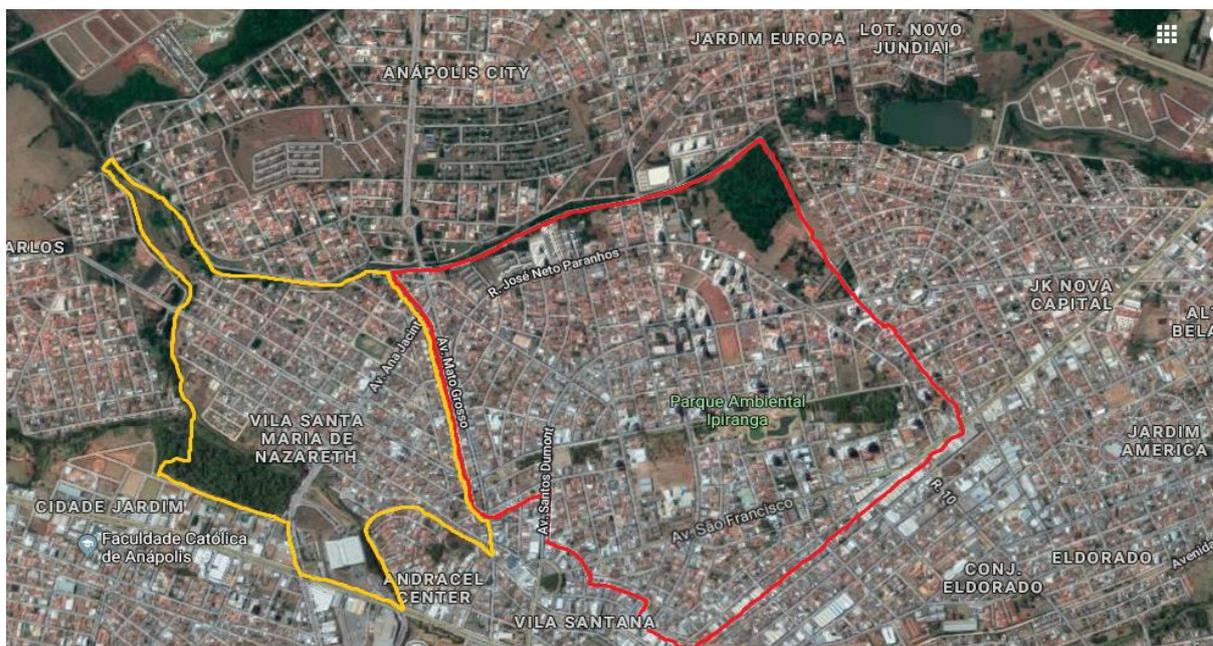
Figura 6 - Ocupação da região do Água Fria, até a década de 50

Hoje denominado Bairro Jundiaí, circundado em vermelho na Figura 6, foi o primeiro loteamento a confrontar com o córrego água fria. Seu projeto foi apresentado em 12 de Abril de 1943 e registrado em 16 de Junho de 1944, conforme consta no DECRETO-LEI nº 68 e DECRETO nº 3079 DO GOVERNO FEDERAL. Segundo a Prefeitura Municipal de Anápolis, o bairro possui uma população estimada de 17.388 habitantes e com 6.752 lotes, é um dos setores com maior densidade populacional.

Constando como o segundo mais antigo a Vila Santa Maria de Nazaré, circulado em amarelo na Figura 6, com edital de registro datado de 27 de Julho de 1951, conforme edital do loteamento constante no artigo 2º do decreto-Lei nº 58, de 10 de Dezembro de 1937 e decreto nº 3.079, de 15 de Setembro de 1938, possui população aproximada de 6.500 em 2010, delimitada ao norte pelo ribeirão das Antas e ao leste com córrego da Água Fria, bairro Jundiaí e com a área da Companhia City como era declarado o hoje chamado o bairro Anápolis City.

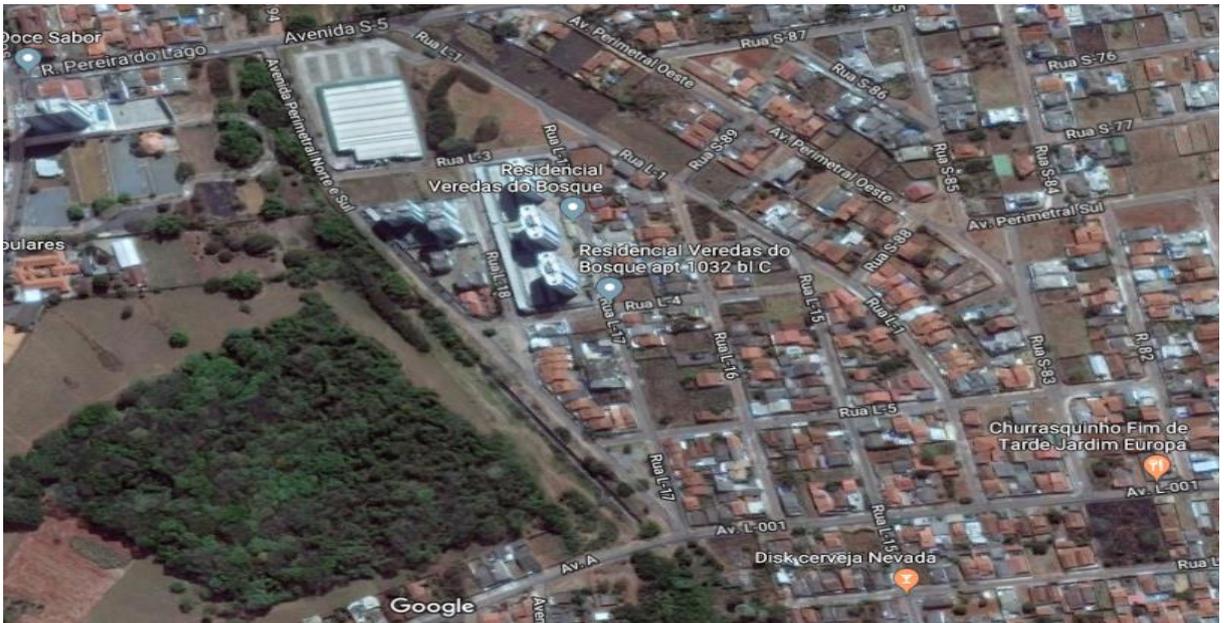
Figura 9 - Canalização entre Av. L001 e Rua Pereira do Lago.

Caracteriza-se as inundações de áreas ribeirinhas por serem naturais e ocorrem no leito maior dos rios, devido à variabilidade temporal e espacial da precipitação e do escoamento na bacia hidrográfica. Consoante as inundações devidas a urbanização são as que ocorrem devido a impermeabilização do solo, canalização do escoamento, Figuras 9 e 10, com gabiões ou obstruções ao escoamento.

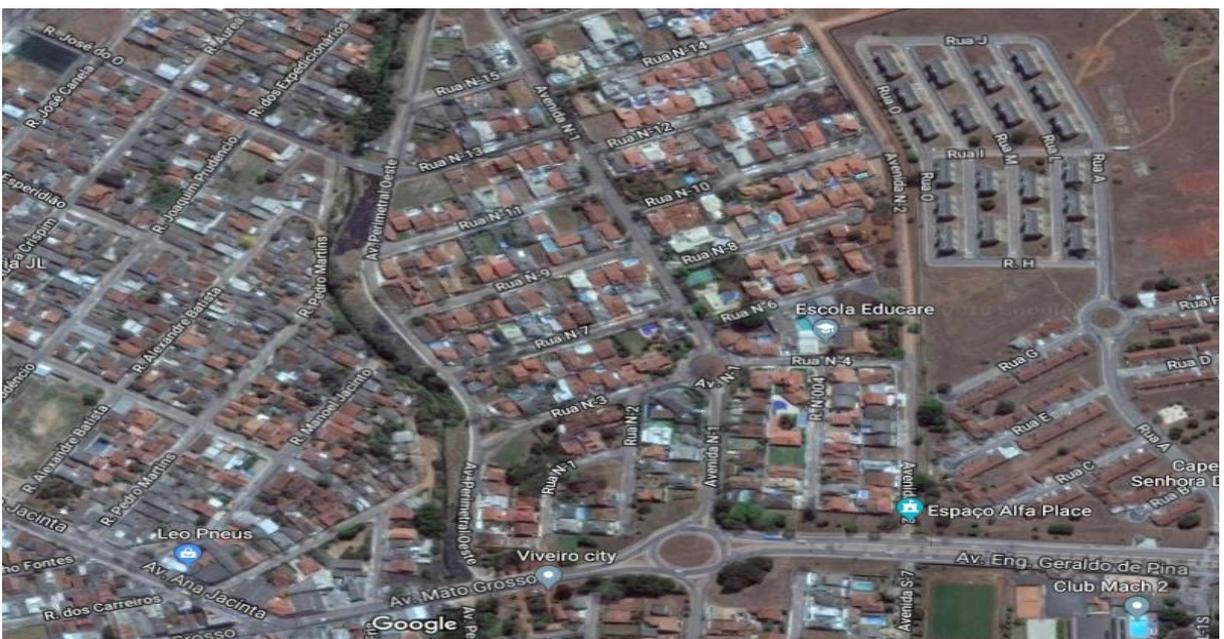
Figura 10 - Canalização entre Av. Mato Grosso e Rua José do O.

Neste trabalho é entendido que as inundações do córrego Água Fria ocorrem de forma concomitante inundações de áreas ribeirinha por interferir no escoamento da bacia hidrográfica e devido a urbanização por se tratar da grande impermeabilização do solo, e canalização de parte do mesmo.

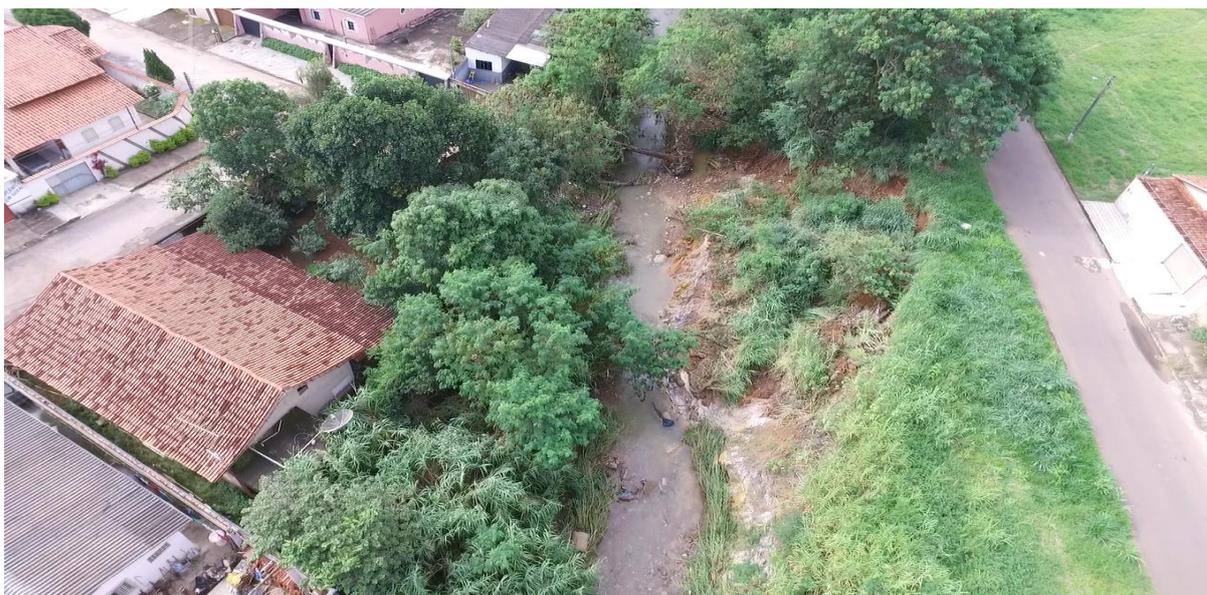
Figura 12 - Ponto de deslizamento frente a rua Joaquim Sebastião.

No estudo é verificado que os taludes ou encostas estão deslizando, como observado na figura 12 abaixo, e tem como causa principal as águas subterrâneas, as chuvas e ações antrópicas como lançamento de água das enchurradas, lançamentos de materiais diversos e remoção da cobertura vegetal. Foi relatado pela maioria dos moradores a tentativa de reflorestar a parte restante da Área de Preservação Permanete (APP), plantando algumas árvores que foram cortadas pela prefeitura ao podar o mato. "... a erosão nas margens potencializada ou não pela retirada da mata ciliar, tem se constituído em grave processo de degradação ambiental (HOLANDA et al., 2005).

Com o relato identifica-se a importância de prever os danos futuros e as possíveis áreas afetadas dos projetos. Portanto, hoje sabe-se que a melhor maneira de evitar o assoreamento e erosões é a prevenção, utilizando a mata ciliar.

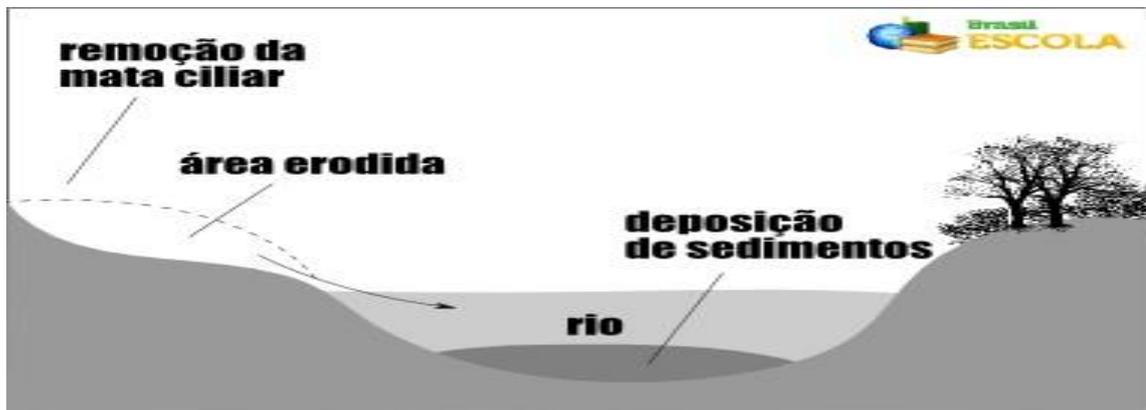
Figura 13 - Esquema de uma área assoreada com sedimentos.

A produção de sedimentos (vide figura 13, abaixo) decorrentes de lotes desocupados leva ao assoreamento da calha do córrego que resulta no excesso de material sobre o leito e interfere tanto na vazão quanto no nível. Isso ocorre pelo fato da chuva “lavar” a camada superficial do solo e os sedimentos de solo serem transportados em direção ao córrego onde são depositados. Como não existem obstáculos, vegetação, para barrar esses sedimentos, estes se depositam no fundo da rede de drenagem.

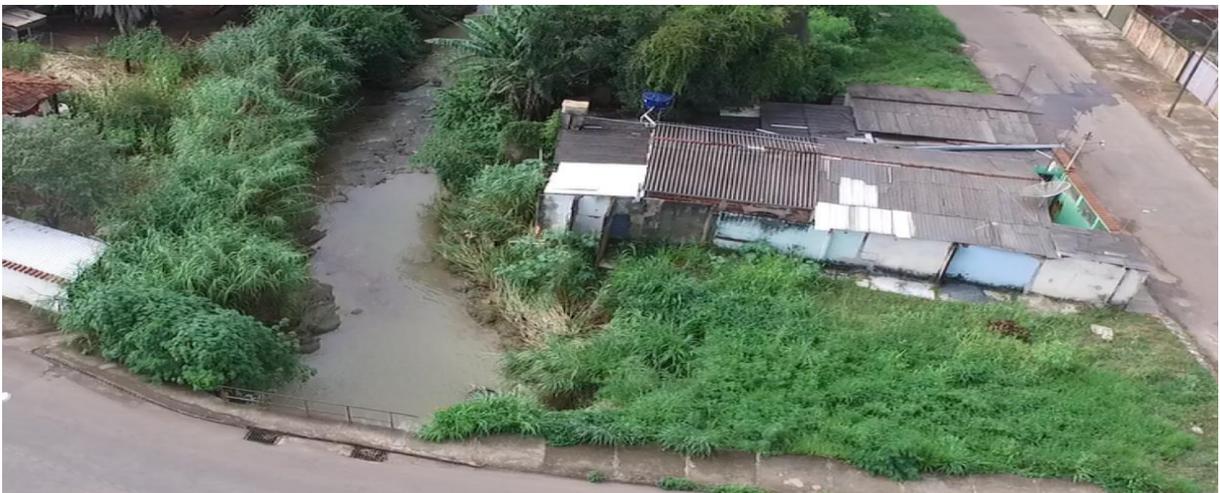
Figura 14 - Agravamento de erosões rua N-13.

Como consequência futura dos assoreamentos ocorre a mudança do local onde passa o leito regular e atinge locais em que não existia curso de água, conseqüentemente intensifica o deslizamento dos taludes e o agravamento das enchentes em direção às casas. Fato representado no cruzamento entre a rua N-13 e a Avenida Perimetral Oesta (figura 14), numa edificação localizada em área de extremo risco.

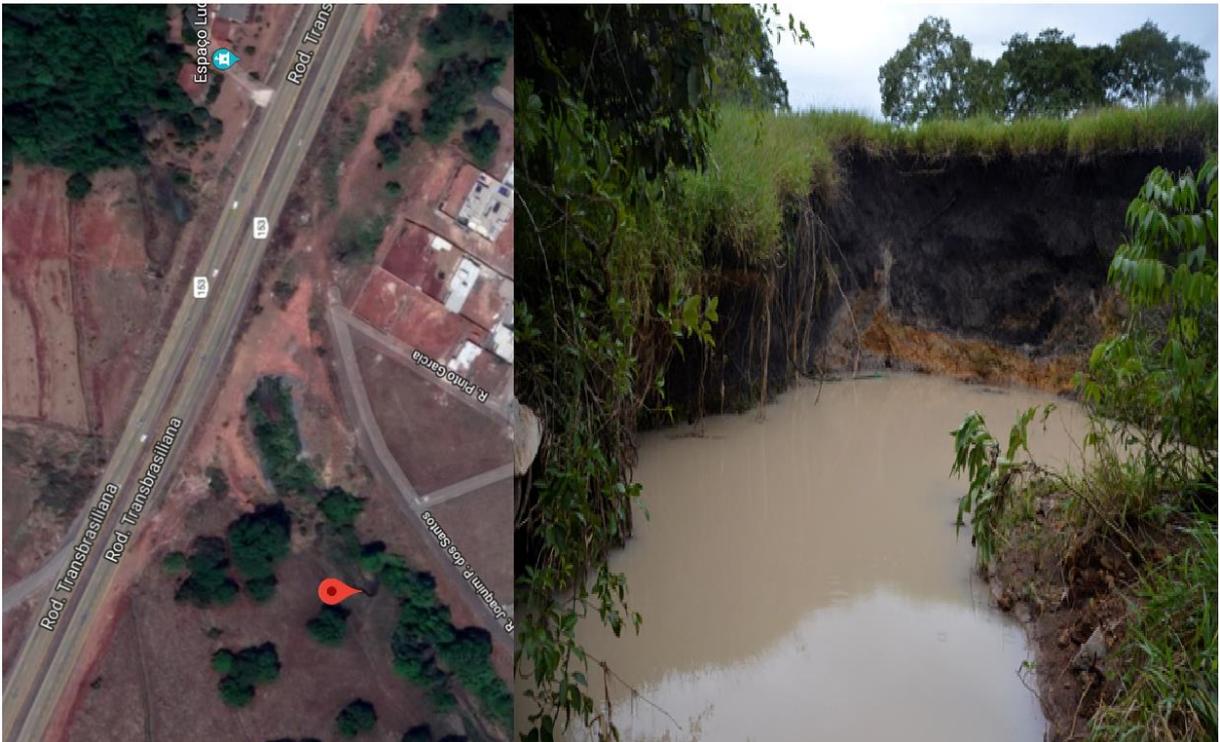
Figura 15 - Agravamento de erosões próximo a Br-153.

Em regiões próximas ao afluente, onde sofre pouca influência da urbanização é possível verificar assoreamentos que evoluem ao longo do tempo. Observado na figura 15 abaixo.

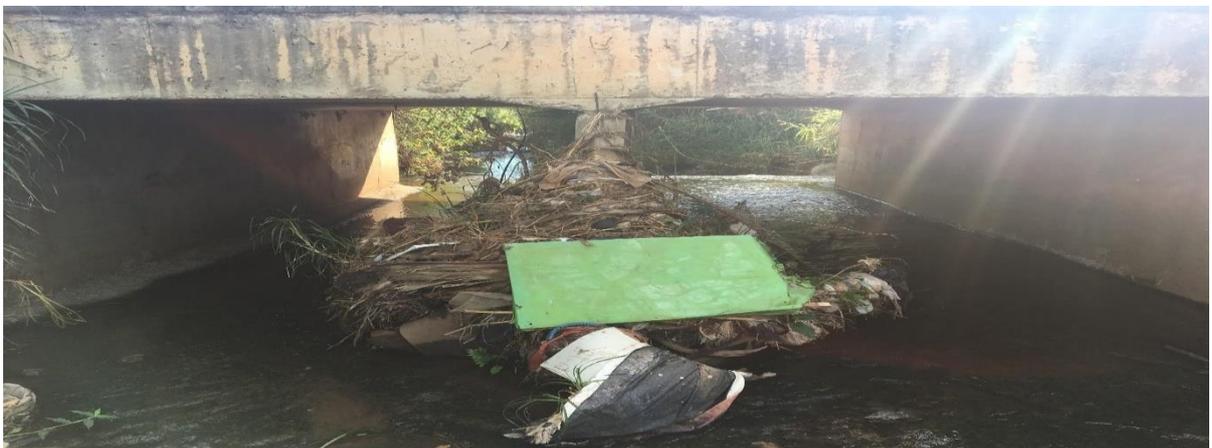
Figura 16 - Sedimentos e lixo transportado pelo córrego, rua José do O.

Além do sedimentos naturais transportados pode ser observada ,nas figuras 16 e 17, a quantidade de lixo depositado sobre o leito do córrego no perímetro urbano.

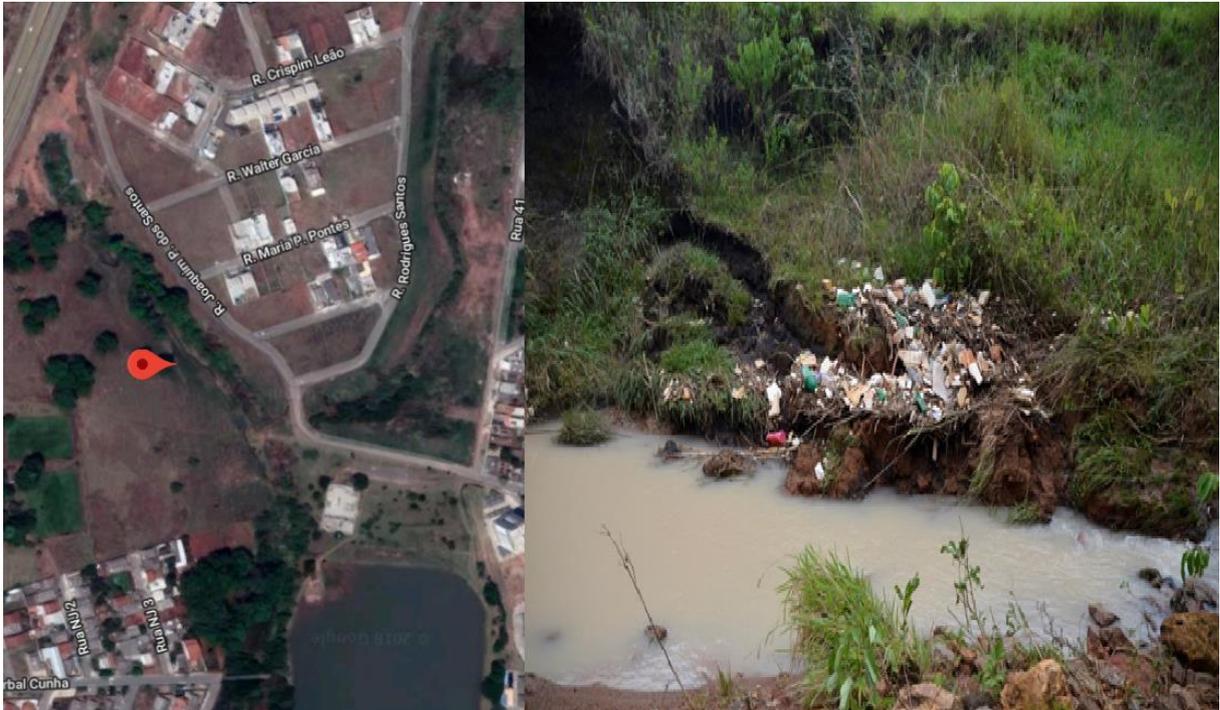
Figura 17 - Lixo descarregado as margens do Córrego Água Fria.

Infelizmente a área predominantemente rural a montante do córrego também sofre com o descarte de material.

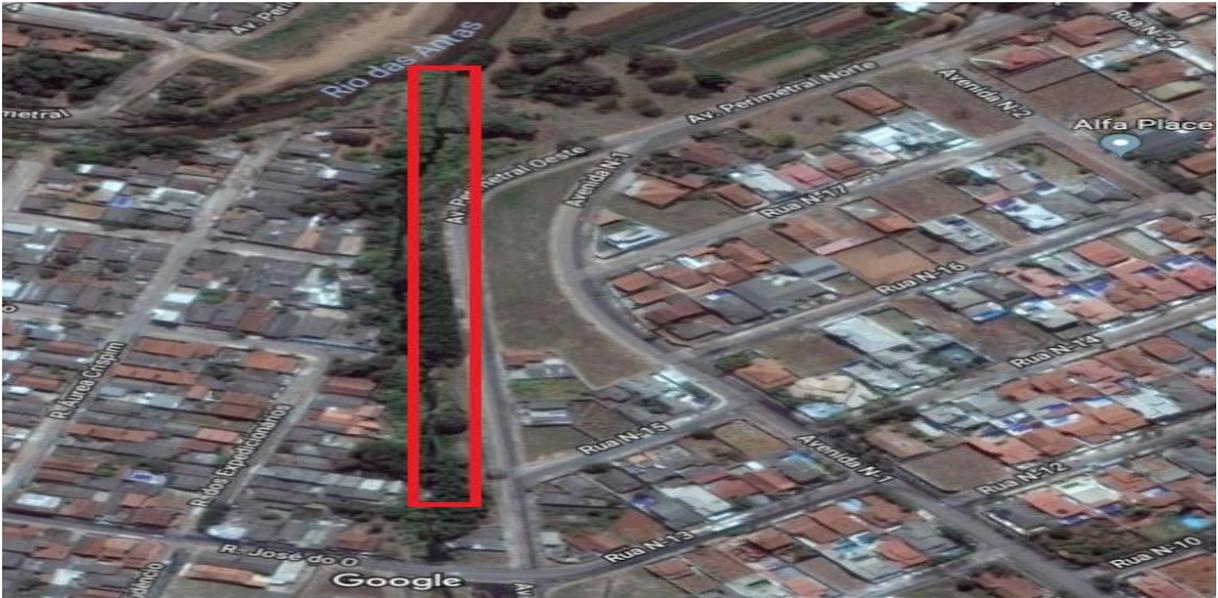
Figura 18 - Canal de desvio.

O canal de desvio de inundação terá a função de um dreno, que inibirá o aumento do nível nas enchentes a jusante dando vazão ao volume acumulado pela região a montante. Acrescenta-se o fato de ser necessário fazer o reforço com gabiões até o final do leito para inibir a formação de erosões e recuperar as erosões já existentes. Como as observadas no vídeo 04 nas ruas N-7; Rua Manoel Jacinto; toda parte marginal da rua Pedro Martins; locais estes localizados antes da área de risco considerada neste trabalho mas que já são afetados pelas construções a montante.

- a) O canal de desvio impedirá que as enchentes atinjam as casas que se encontram em situação de risco e evita que outras cheguem a tal situação.
- b) Considera que no local onde poderá ser construído, conforme figura 13 abaixo representada, no leito direito, em que a densidade demográfica é nula.
- c) com relação ao local em perigo, possuindo uma área de inundação maior, onde pode ser usado para abertura do canal sem afetar as residências existentes deixando-as protegidas dos picos de cheias em anos subsequentes.

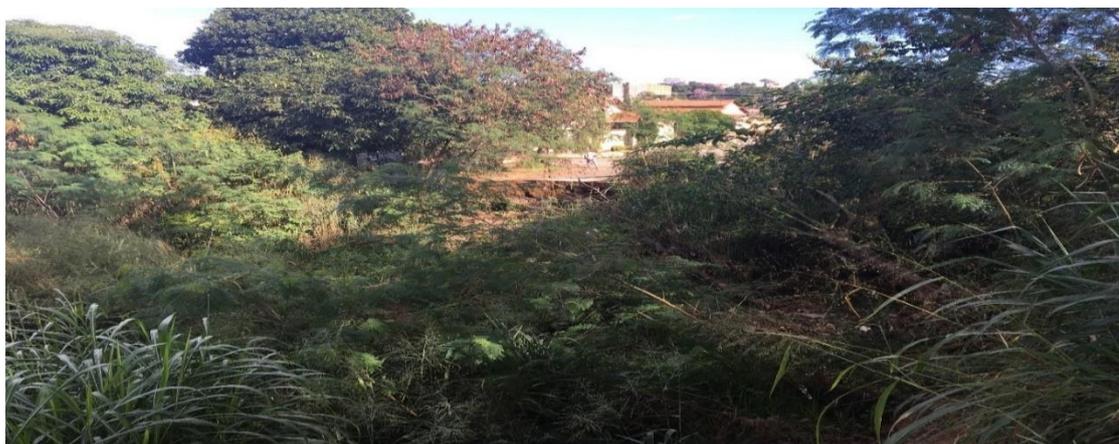
Figura 22 - Margem oposta a rua Joaquim Sebastião.

Pode ser observado a grande área de influência que alimenta a Av. S-5 com enxurradas, as quais são amenizadas pelos dissipadores de energia construídos nas extremidades da ponte.

A utilização de Dissipadores de Energia Hidráulica poderá solucionar o deslizamento de vários pontos do córrego AF, pelo fato de promover a redução da velocidade de escoamento nas entradas ao longo do leito regular de modo a reduzir os ricos dos efeitos erosivos nas áreas adjacentes e inibir o assoreamentos, tendo como exemplo o final da rua Joaquim Sebastião na figura 21 e 22 abaixo.

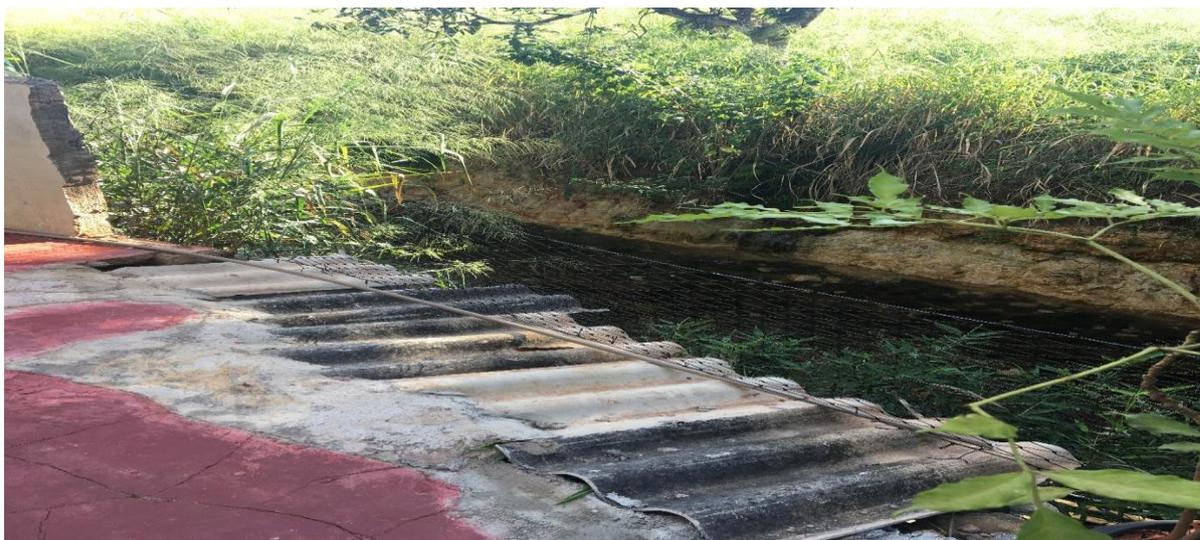
Figura 23 - Casa em situação de risco na rua Manoel Jacinto.

Residentes da área de risco vão se afastando e adaptando suas casas na tentativa de afastar o perigo, que chega cada vez mais perto. Fato observado na rua Manoel Jacinto, como ilustrado na figura 23 abaixo representada.

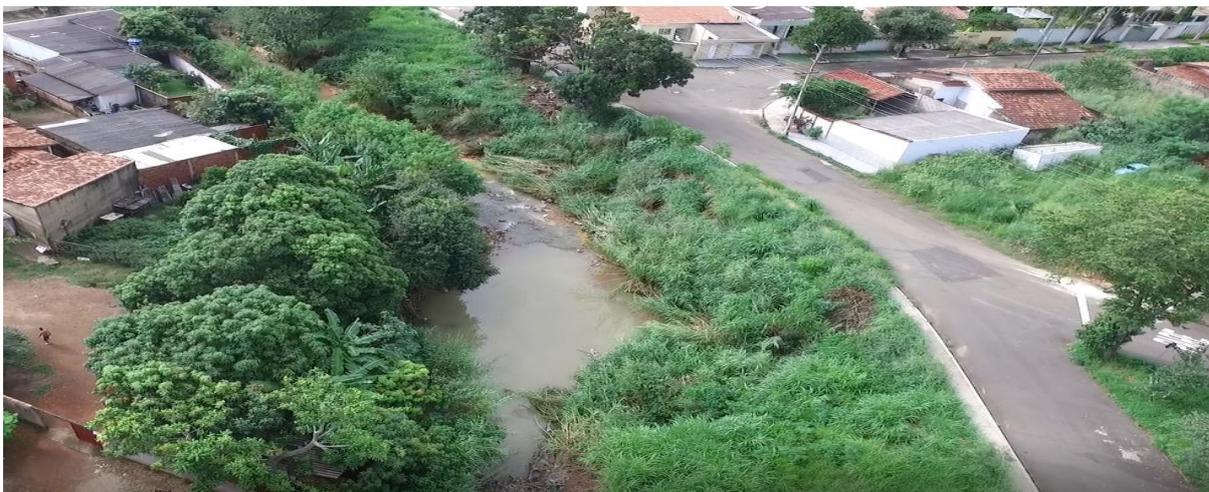
Figura 24 - Erosão final da rua N-7.

Entre a rua dos Carreiros e Rua N-3, local próximo ao fim dos gabiões construídos, e a rua N-7 vemos o aumento da erosão no leito esquerdo, devido a velocidade que a água, figura 24.

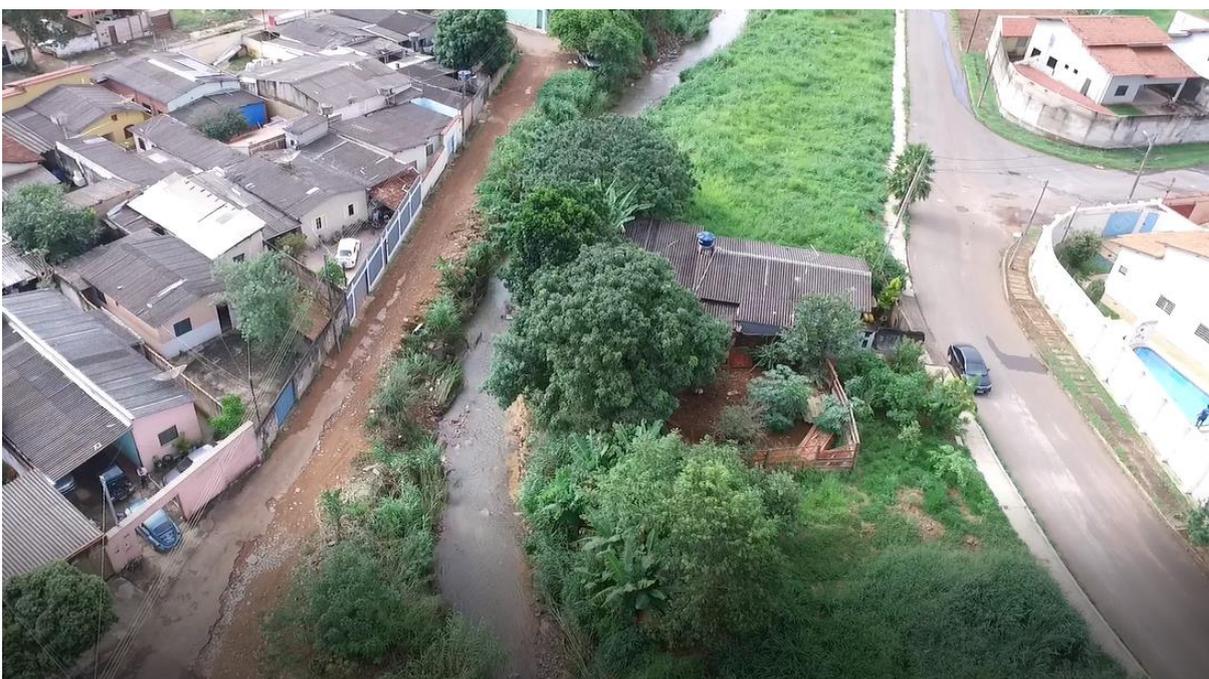
Figura 25 - Rua Pedro Martins.

Como pode ser observado na figura 25, moradores tentam conter os deslizamentos com uso de manilhas e restos de construções.

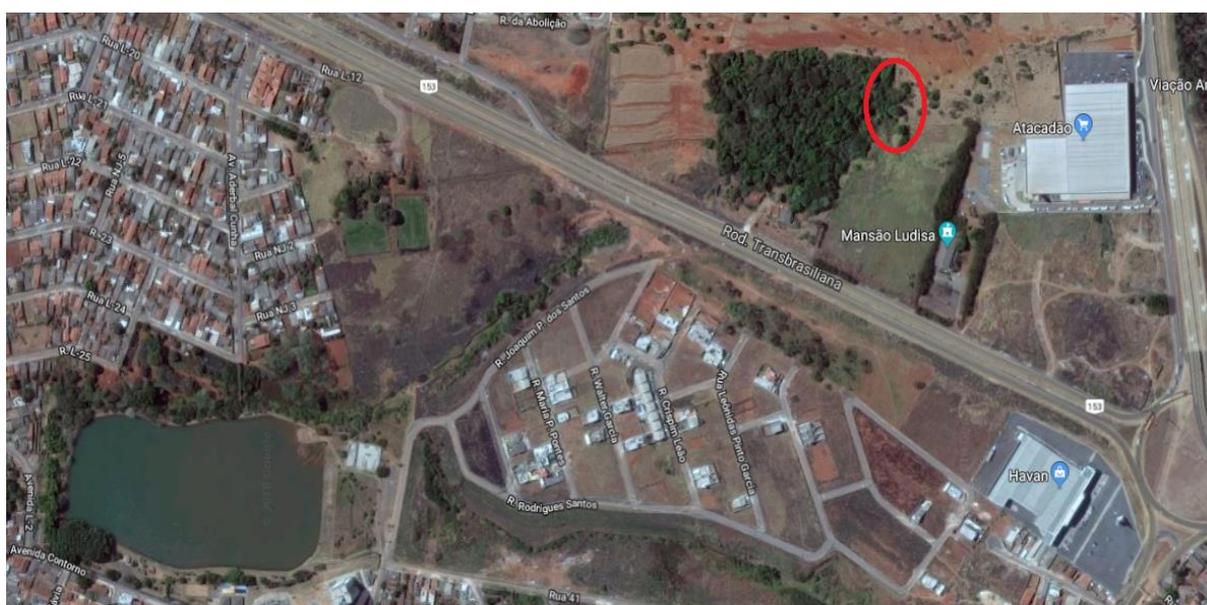
Figura 26 - Local do principal afluente do Córrego Água Fria.

Fora da área em estudo e com a devida importância, pode-se observar que o principal afluente do córrego está em um local praticamente aberto sem qualquer tipo de vegetação como previsto no código florestal. Como representado na figura 26 abaixo.

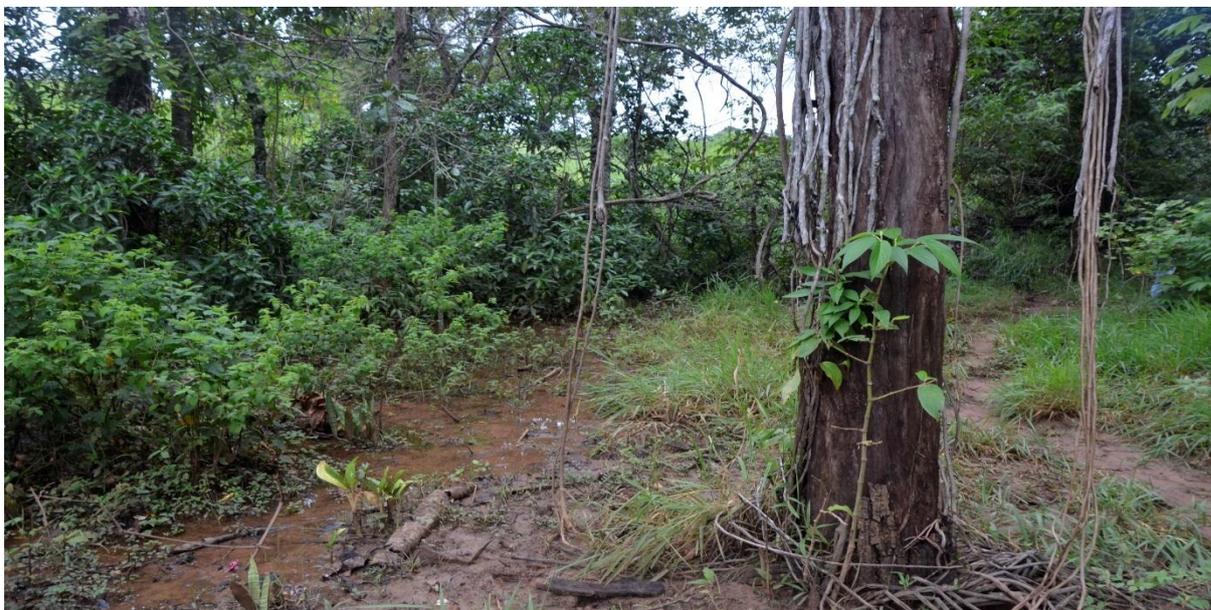
Figura 27 - olhos d’água, vegetação escassa próximo a Br.153.

Em seu Artigo 4º, parágrafo IV: “as áreas no entorno das nascentes e dos olhos d’água, qualquer que seja a sua situação topográfica, no raio mínimo de 50 (cinquenta) metros;”.

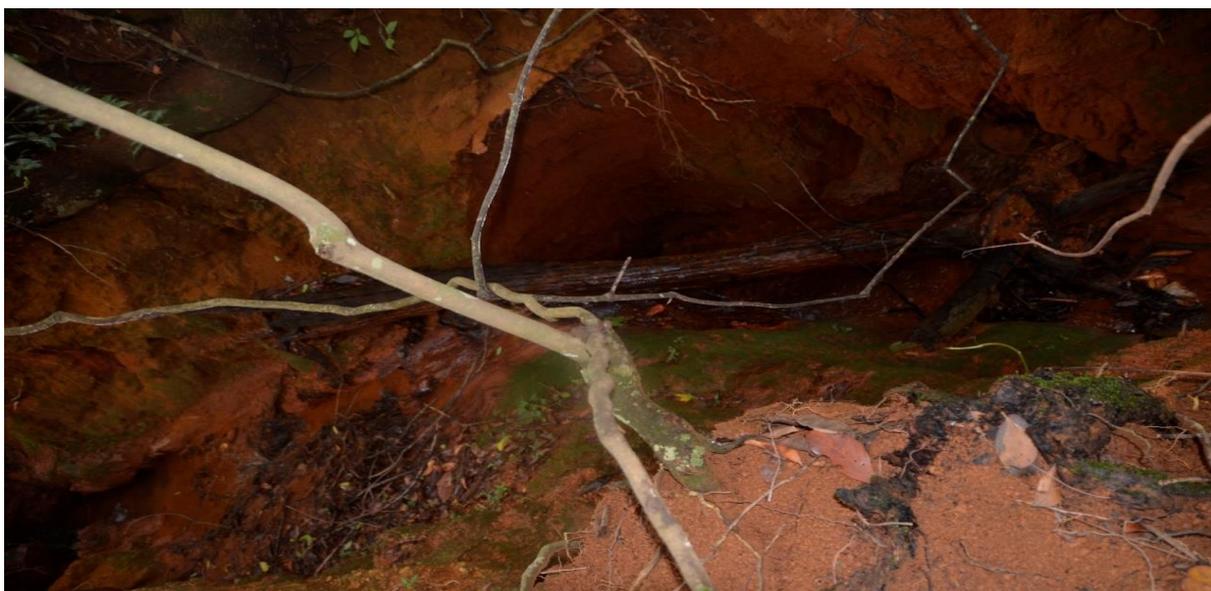
Figura 28 - Curso do principal Afluente.

No curso d’água próximo a nascente existe uma área com grandes erosões, figura 28, imperceptíveis vistas por cima das copas das árvores e que necessitam de atenção.
