**ANÁLISE E PROPOSTA DE RECUPERAÇÃO DE UMA
EROSÃO DO CÓRREGO GÓIS - SETOR BOM CLIMA**

**ANÁPOLIS / GO
2018**

**TRABALHO DE CONCLUSÃO DE CURSO
SUBMETIDO AO CURSO DE ENGENHARIA CIVIL DA
UNIEVANGÉLICA**

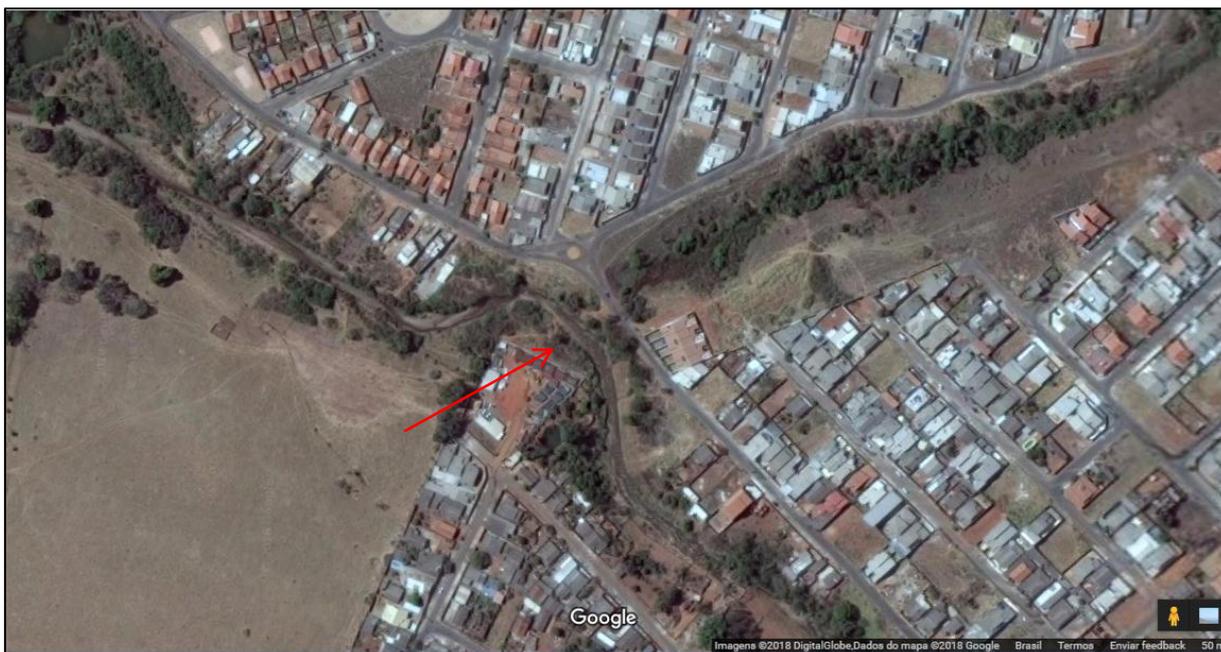
Figura 2: Vista superior do local da erosão e entorno.

A erosão de estudo está situada no setor Bom Clima, na cidade de Anápolis – Goiás, nas coordenadas $16^{\circ}21'34.8''S$ e $48^{\circ}56'56.3''W$, às margens do Córrego Góis, conforme a figura 1 e 2; a mesma não está cadastrada no sistema de cadastramento de erosão da prefeitura municipal de Anápolis, porém, segundo informações de moradores mais antigos do bairro, a erosão vem causando danos ao pavimento da via, cerca de 4 anos.

A erosão está localizada na Rua Elza Zago, ficando próximo a residências e ruas, estando cerca de 7 metros da residência mais próxima. Onde há também um fluxo muito grande de veículos na rodovia, por se tratar da principal via de acesso dos setores ao norte para os setores ao sul da figura 2, e também por ser rota da linha de ônibus.

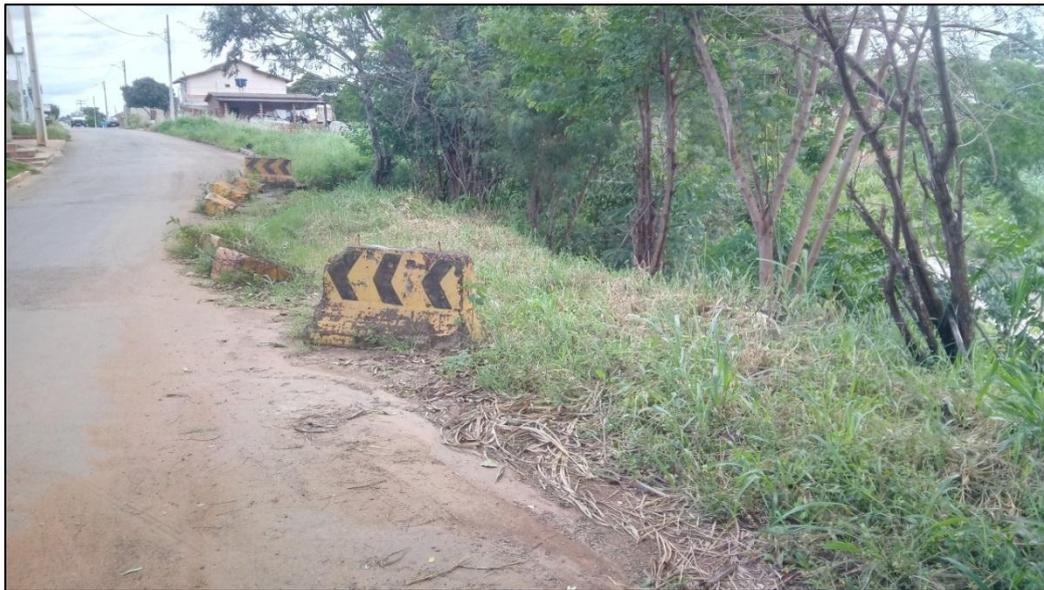
Figura 3: Rua Elza Zago

Na imagem abaixo verificou-se a evolução da erosão pelo recalque do pavimento asfáltico, já que algumas das barreiras estão caídas e também pelas fissuras no próprio pavimento, conforme a figura 3 e 4.

A topografia é bastante acentuada, com trechos inclinados e diferença de níveis. Onde a encosta do córrego é o próprio aterro do pavimento.

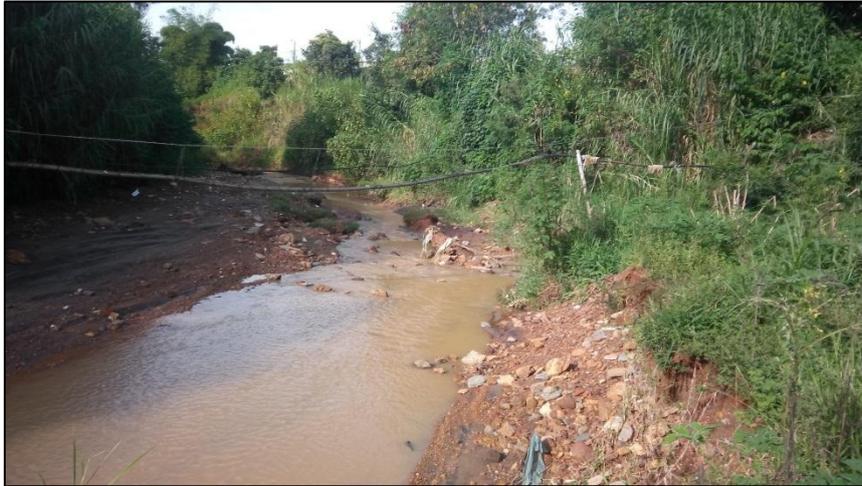
Figura 5: Vista da erosão e a encosta do córrego.

O ponto crítico analisado, está a 26 metros de distância da margem do córrego, facilitando assim o processo de recuperação do pavimento e do talude. O rompimento no asfalto está com dimensões de um arco, com 1,10 metros de raio e 4,40 metros de comprimento. Ele causa interrupção no fluxo de automóveis e pedestres, pois sua dimensão de contenção está com 20,21 metros de comprimentos, também em formato de arco, com 1,7 metros de raio, contando da beirada do meio fio com sentido ao meio da pista.

O talude pode ser reperfilado como medida de correção, que seria a alteração da geometria do maciço, de maneira a eliminar as superfícies que contém fissuras e regiões instáveis, a fim de convertê-lo para um perfil mais estável. Técnica está geralmente utilizada com obras de drenagem, evitando assim que ocorram quadros de instabilidades posteriores, devido ao escoamento superficial e profundo.

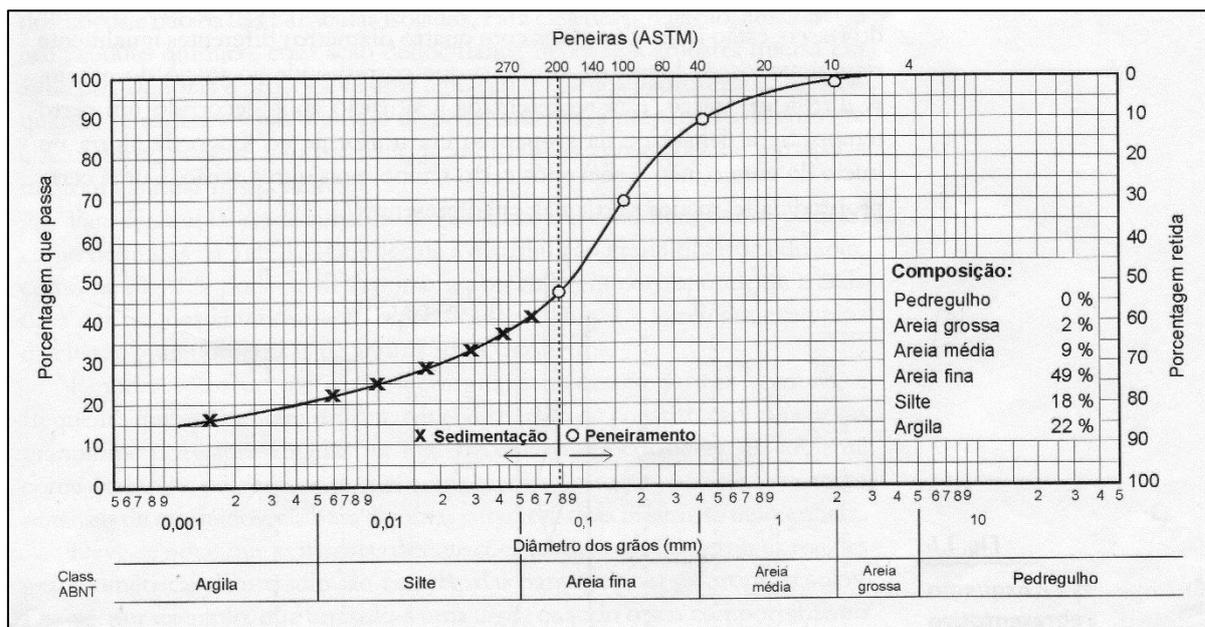
Figura 6: Curva de distribuição granulométrica do solo

Para tal classificação, Pinto (2006) usa a figura a seguir:

As partículas que compõem uma granulometria mais fina, como a argila, são deslocadas e transportadas com facilidade, quando a força de coesão do solo é vencida. O que diferencia o limite de resistência entre um solo granular e um solo argiloso-siltoso, é o tipo de energia a que os mesmos resistem (JESUS, 2013).

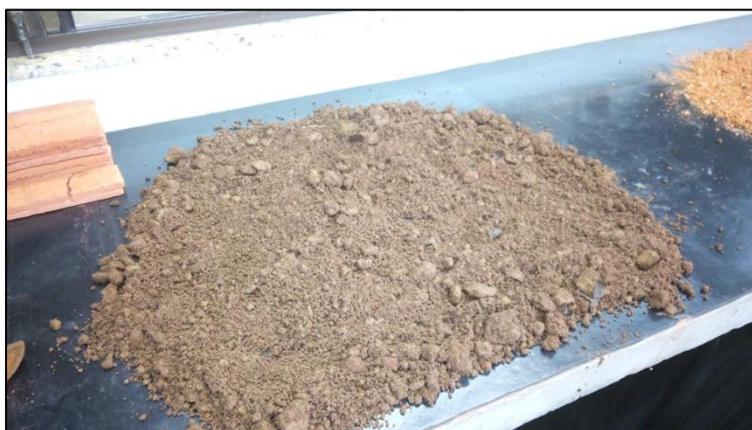
Figura 7: Descanso do solo.

A preparação da amostra foi realizada conforme o item 5.1 da NBR 6457. O material foi trago ao laboratório e por quatro dias foi deixado em descanso, até atingir a umidade higroscópica para a realização dos testes (ABNT, 1986).

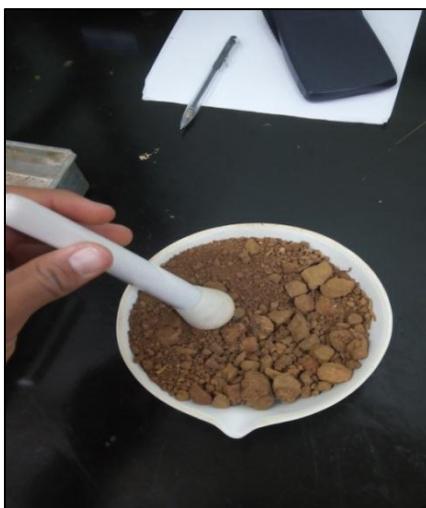
Figura 8: Destorroamento do solo.

Conforme o item 5.1.2 da NBR 6457 foi tomado uma parte da amostra, desmanchado os torrões e passada na peneira de 5,0 mm, desprezando o material retido (ABNT, 1986).

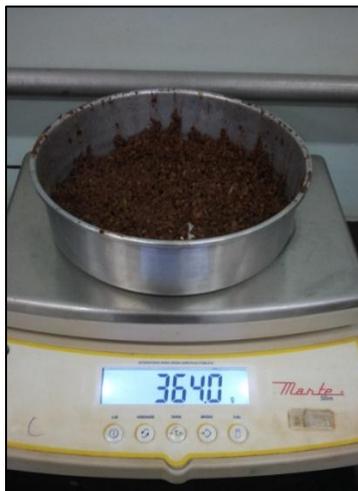
Figura 9: Pesagem do solo para peneiramento grosso.

Da amostra passada, retirou-se 1,0 kg para realização do ensaio, conforme a tabela 3 do item em questão. Esse peso foi anotado como “Mt”. Novamente foi passado o material em uma peneira, mas dessa vez, em uma de malha 2,0 mm, tomando assim o material retido e lavado cuidadosamente em água corrente. Esse material foi transferido para uma capsula metálica, pesado e levado à estufa com temperatura de 105 °C a 110 °C por aproximadamente 24 horas, para realização do peneiramento grosso.

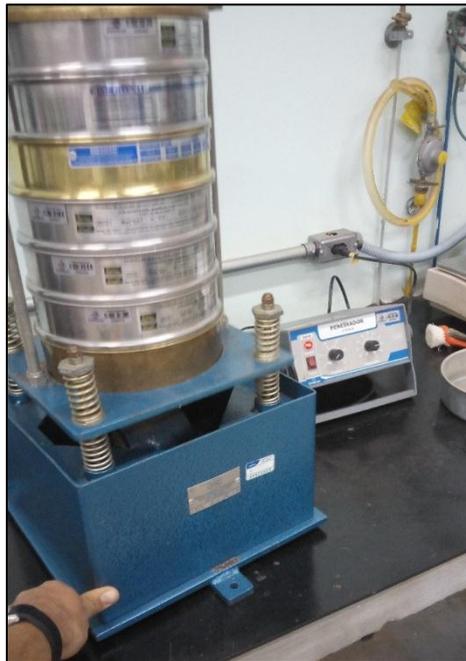
Figura 10: Agitador mecânico.

Após as 24 horas retiraram-se as amostras da estufa. A amostra com solo fino foi levada ao agitador mecânico e passada nas peneiras de malha 1,18 mm, 0,6 mm, 0,425 mm, 0,3 mm, 0,15 mm e 0,075 mm. Foi usada uma frequência de 80 RPM para um tempo de 3 minutos. A quantidade de solo retido em cada peneira compõe os cálculos para obtenção da granulometria, presente no anexo A.

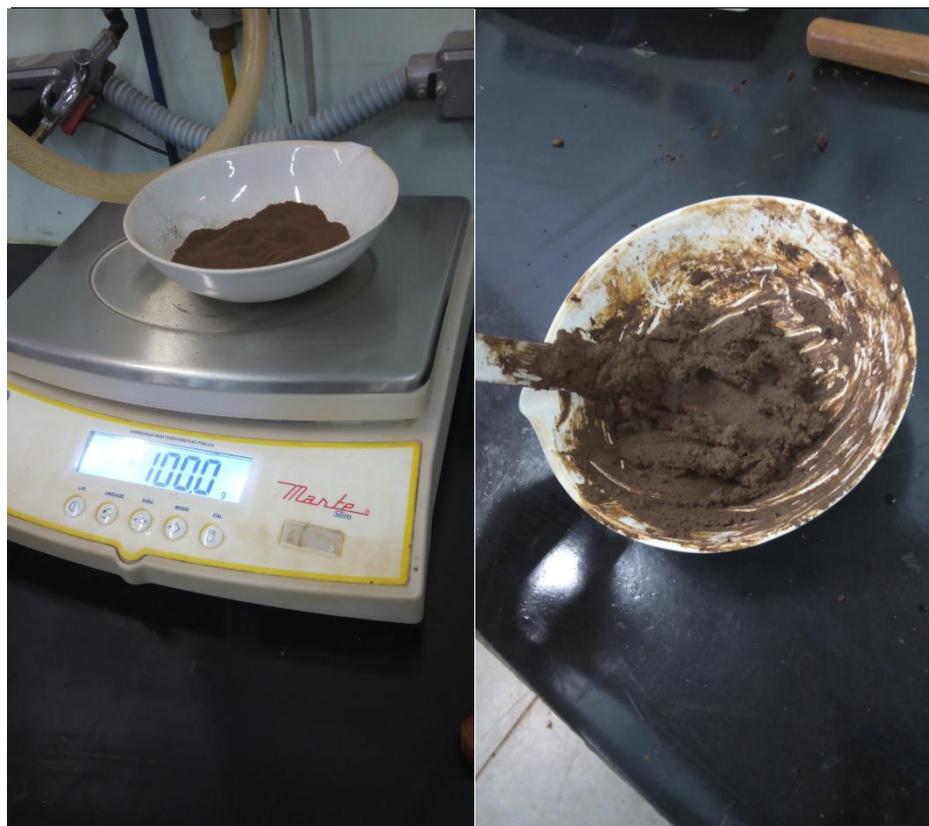
Figura 11: Processo da mistura homogênea

Logo se transferiu o solo para uma capsula de porcelana, amassando vigorosamente com auxílio da espátula de lâmina flexível e adição de pequenas quantidades de água, para a formação de uma mistura homogênea, compreendendo um tempo de aproximadamente 17 minutos.

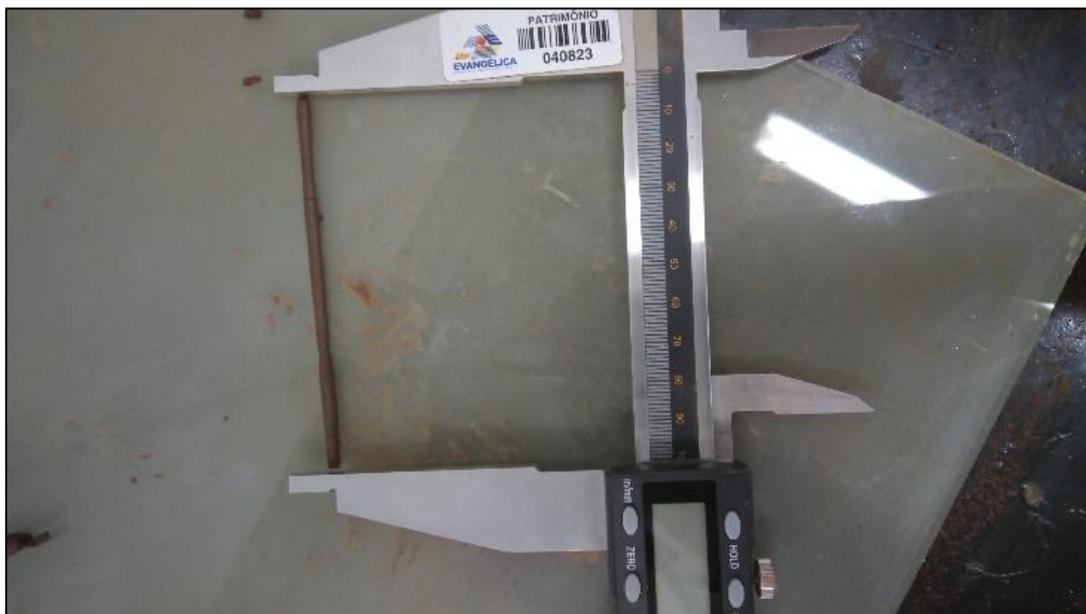
Figura 12: medição do corpo cilíndrico

Como indicado no item 4.2 da NBR 7180, pesou-se 10 g dessa mistura e com a palma da mão, foi modelada sobre a placa de vidro de superfície esmerilhada com intuito de formar um corpo cilíndrico de diâmetro 3,0 mm e comprimento 100 mm. Como a amostra não se quebrou antes de atingir o diâmetro de 3,0 mm, então não houve necessidade de voltá-la a cápsula de porcelana para outra homogeneização (ABNT, 1984).

Ao atingir um corpo cilíndrico sem se fragmentar, conferidas foram às medidas com o gabarito de comparação e transferida a amostra para uma capsula metálica, que pesado o conjunto, anotado como “P1M1”, foi levado à estufa com temperatura 105 °C a 110 °C por aproximadamente 24 horas. O ensaio foi repetido mais duas vezes, de forma a obter três valores de umidade. Os cálculos seguem no anexo A, deste estudo.

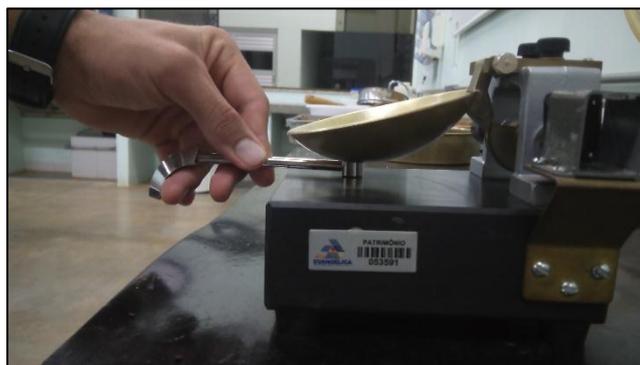
Figura 13: Regulagem do aparelho Casagrande.

Para o início do ensaio, é vital a regulação do aparelho Casagrande. Como descrito no item 3.3 da NBR 6459 esse processo consiste em calibrar a altura de queda do aparelho, deixando uma distância de 1,0 cm entre a concha e a base do aparelho. Nessa calibragem foi usada a extremidade superior do cinzel para medir 1,0 cm. Em seguida, afrouxam-se os parafusos superiores. Feito isso, gira-se a manivela e ao mesmo tempo regulando o parafuso traseiro até que a ponta do excêntrico apenas raspe o suporte da concha sem suspê-la. Para concluir a regulação, apertam-se os parafusos superiores (ABNT, 1984).

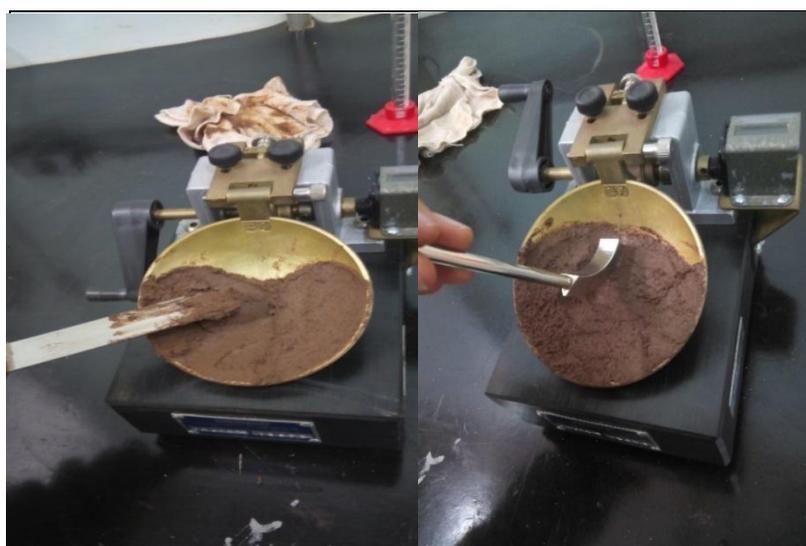
Figura 14: Procedimento na Concha do aparelho

Transferiu-se metade da amostra para uma cápsula de porcelana, acrescentando água destilada em pequenos incrementos e amassando o solo com o auxílio da espátula de lâmina flexível, até a homogeneização do mesmo, compreendido num intervalo de 15 a 30 minutos. Em seguida, foi transferida parte da amostra para a concha do aparelho, fazendo assim a moldagem da mesma na concha, medindo-se sempre com a ponta do cinzel para que na parte central da concha esteja uma espessura de solo da ordem de 1,0 cm. Logo se fez uma ranhura no solo com a ponta do cinzel, separando assim a mistura em duas partes.

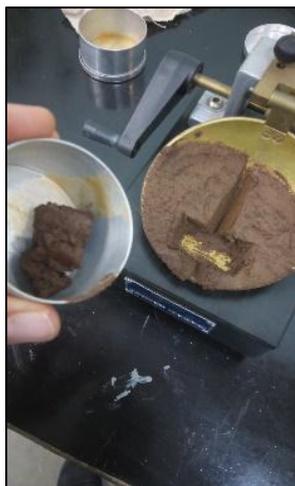
Figura 15: Retirando as amostras que se uniram

Com o acionamento da manivela, à velocidade de duas voltas por segundo, foi registrado um número de 19 batidas da concha contra a base do aparelho para a união das duas bordas inferiores da ranhura, em uma extensão de 1,3 cm aproximadamente. Com auxílio da espátula, retirou-se uma porção de ambos os lados da ranhura que se uniu, e transferido para uma capsula para a pesagem do conjunto.

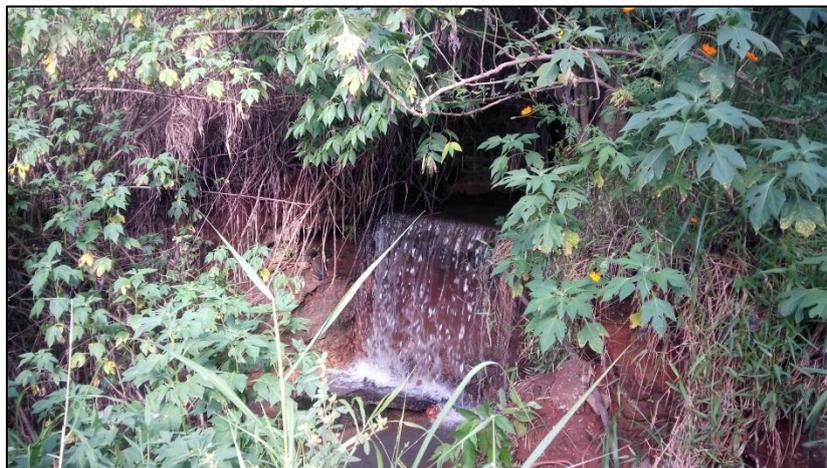
Figura 16: Foz do córrego Góis

figura 16. Este aumento no nível d'água do córrego vem causando impactos no talude da encosta do rio, gerando a desagregação, desmoronamentos e o araste de partículas do talude, sendo carregadas para o interior do córrego, como pode ser observado esse fenômeno na figura 20 e 21 no anexo B.

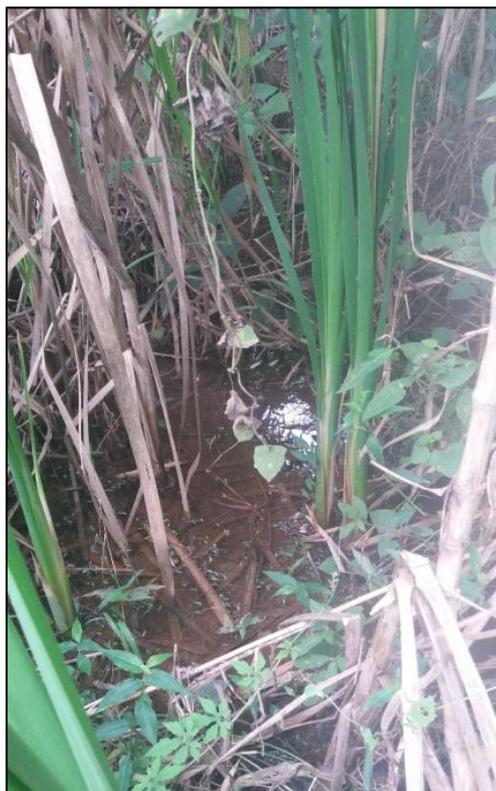
Figura 17: Mina d'água nas proximidades da erosão

Os autores ouviram o relato de moradores da região que apontavam a existência de nascentes d'águas conforme a figura 17, que estão situadas no interior da erosão, mostrando assim a proximidade do lençol freático da superfície. No entanto como observado não há nenhum sistema de drenagem para o escoamento das águas subterrâneas, o que evitaria o carregamento das partículas de solo e a perda das características de compactação do subleito. E conforme Gerscovich (2012) a movimentação hidráulica em um solo limita a capacidade dos grãos a resistir a esforços de cisalhamento.

Sabe-se que perante a legislação, conforme a Lei Federal N° 12.651/12, as áreas de nascentes, as margens dos rios e encostas com declividade superior a 45% entre outros devem ser protegidas por APP – Área de Preservação Permanente, que deve ser constituído de vegetação nativa ou então reflorestamento (BRASIL, 2012b).

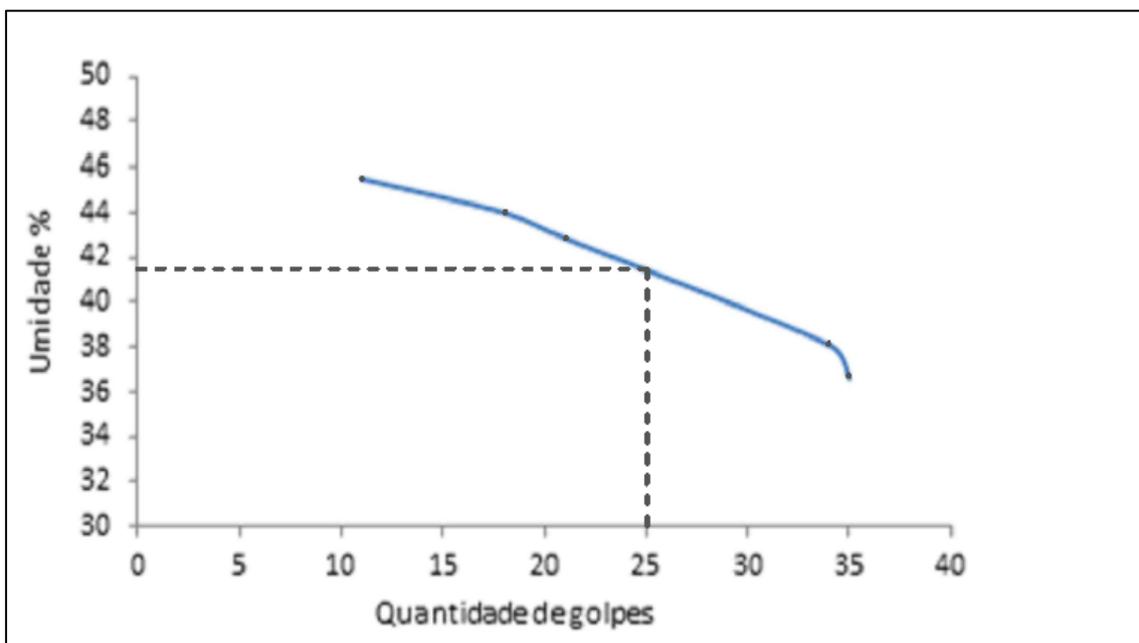
Figura 18: Limite de liquidez da amostra de solo

$$h = 45,51\%$$

Para 25 golpes

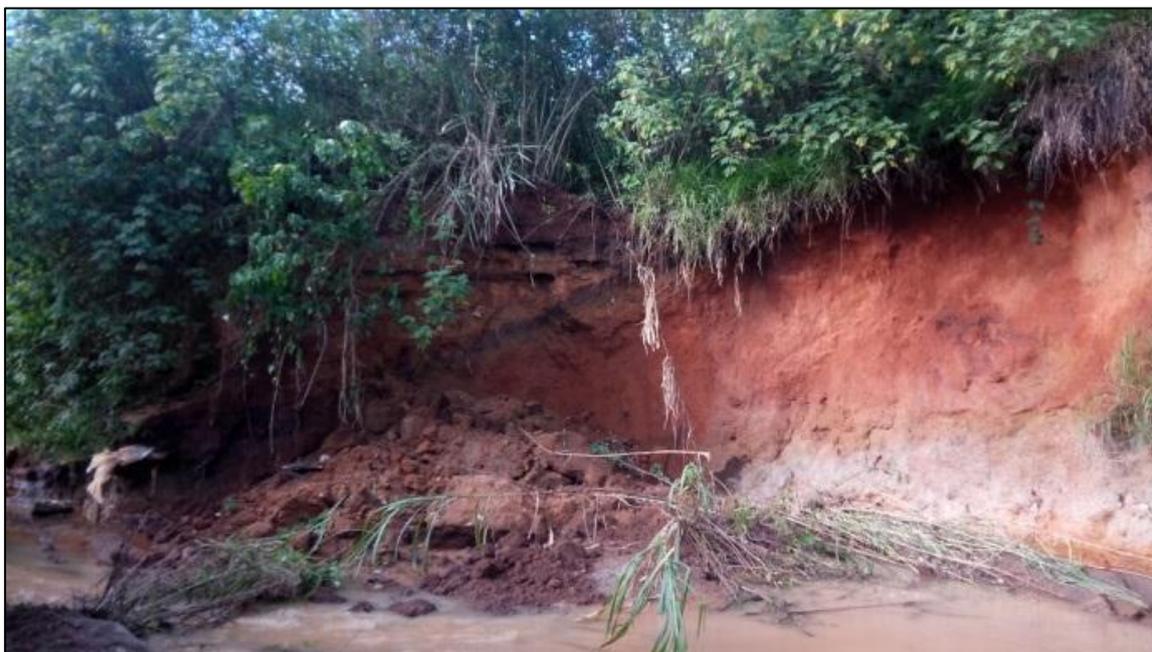
Figura 20: Primeiro desmoronamento da encosta do córrego Góis

Figura 20 representa o primeiro desmoronamento registrado pelos autores, em uma das visitas in loco, realizada no dia 09 de abril de 2018. Já a figura 21 registra o segundo desmoronamento, onde foi feito o registro in loco no dia 16 de abril de 2018.
