**ACESSIBILIDADE DOS USUÁRIOS DE CADEIRA DE RODAS  
NO ESPAÇO URBANO: ESTUDO DE CASO NA AVENIDA  
PEDRO LUDOVICO EM ANÁPOLIS-GO**

**ANÁPOLIS / GO: 2019**

**TRABALHO DE CONCLUSÃO DE CURSO SUBMETIDO AO  
CURSO DE ENGENHARIA CIVIL DA UNIEVANGÉLICA**

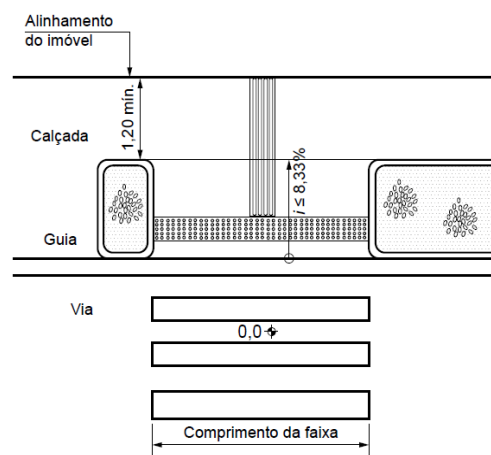
**Figura 21 - Rebaixamentos de calçada entre canteiros – Vista superior**

A rampa central dos rebaixamentos deve ter uma largura mínima de 1,50m e sempre que possível, que essa largura seja igual ao comprimento das faixas de travessia de pedestres, e os rebaixamentos tem que ser alinhados entre si. O rebaixamento pode ser feito também entre os canteiros, respeitando a largura mínima de 1,50m de altura e uma declividade a 8,33%. A largura do rebaixamento tem que ser igual ao comprimento da faixa de travessia de pedestres, ilustrado na Figura 21.

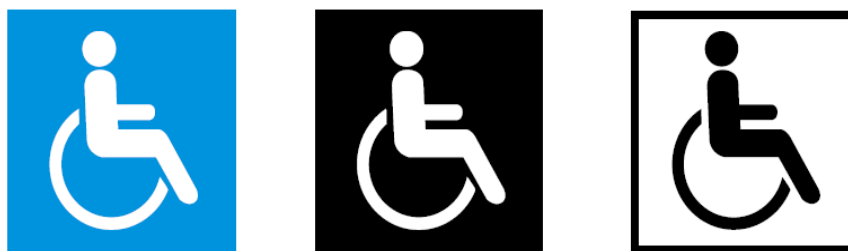
**Figura 24 - Símbolo internacional de acesso – Forma A**

A sinalização por símbolos, indicando acessibilidade nos espaços comuns, equipamentos urbanos, no mobiliário e edificações, devem ser convencionados pelo SIA, conforme a Figura 24 ou preferencialmente a Figura 25.

a) Branco sobre fundo azul    b) Branco sobre fundo preto    c) Preto sobre fundo branco

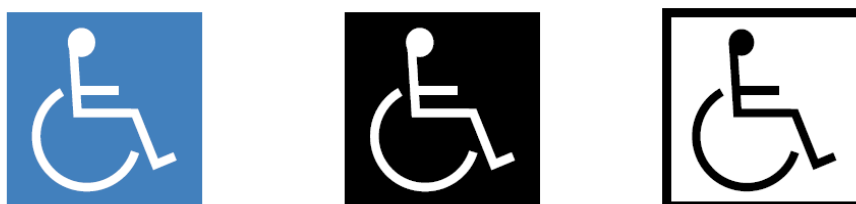
**Figura 25 - Símbolo internacional de acesso – Forma B**

a) Branco sobre fundo azul    b) Branco sobre fundo preto    c) Preto sobre fundo branco

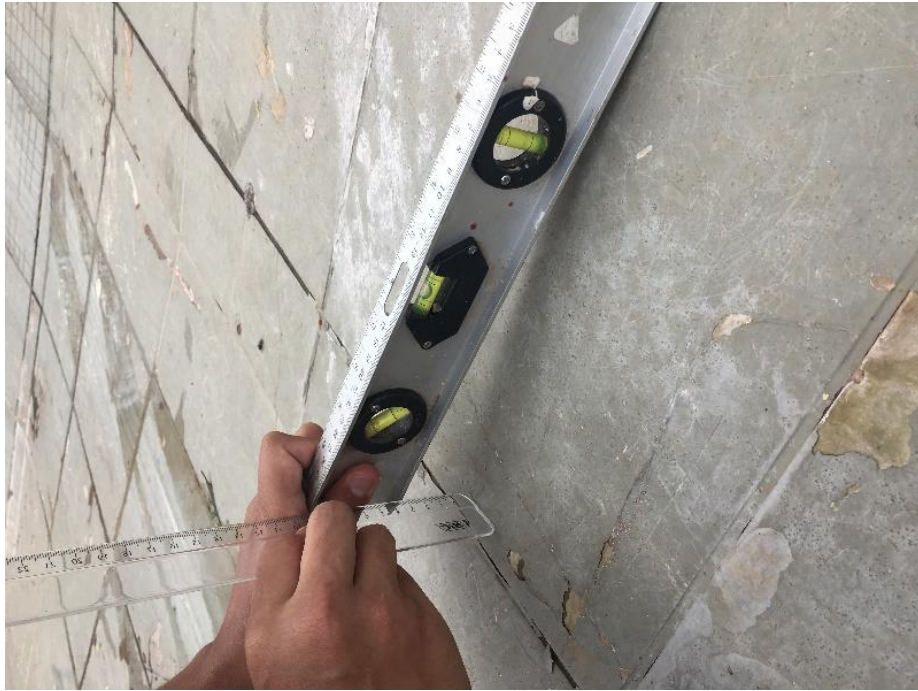
**Figura 27 - Exemplo da medição de inclinação de rampa**

O resultado será obtido em porcentagem.

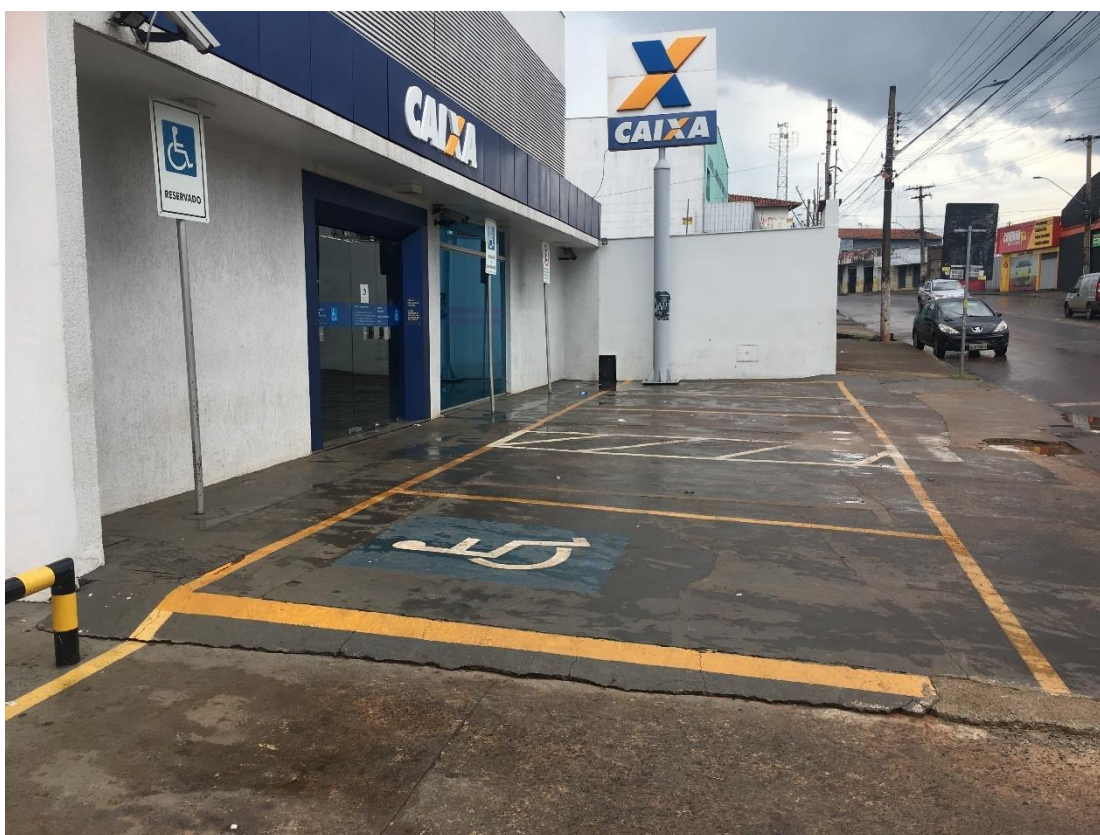
**Figura 29 - Ponto de observação 1**

Analisando o quadro 1, nota-se que o ponto de observação 1 está tudo de acordo com a NBR 9050:2015. A única sugestão para o local, é tapar o buraco observado. A figura 29 a seguir é uma foto tirada do local.

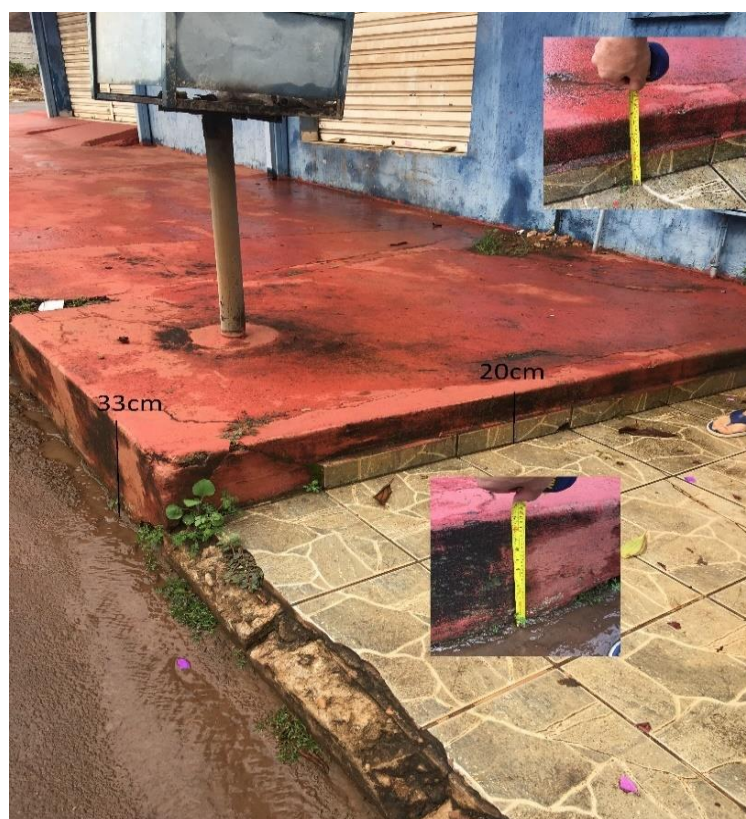
**Figura 30 - Ponto de observação 2**

Analisando o quadro 2 acima, de modo geral está de acordo com a norma, o único item que impacta na acessibilidade de forma negativa é o degrau de um lote para ou outro, a sugestão é que seja feito um nivelamento ou a implantação de uma rampa acessível. A figura 30 abaixo é uma foto tirada do local.

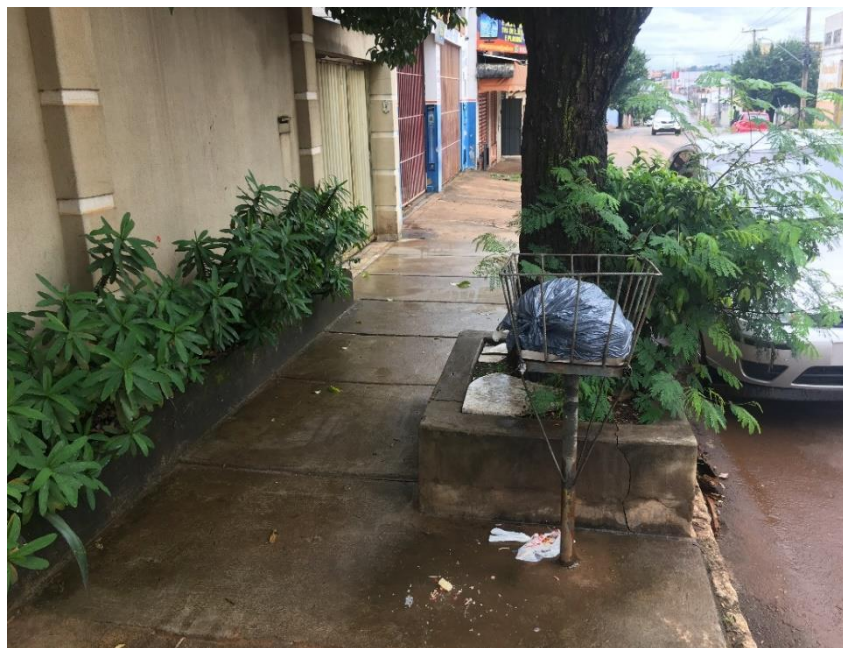
**Figura 31 - Ponto de observação 3**

Arborização	Possui uma árvore em um local pouco apropriado que compromete a faixa livre da calçada causando problemas com a acessibilidade	Árvores inadequadas causam muitos problemas, como conflitos com equipamentos urbanos como: fiações, encanamentos, calhas, muros, postes de iluminação e calçadas, além dos problemas relacionados a acessibilidade.
Vegetações	Possui plantas espinhosas que atrapalham a livre circulação pela faixa livre da calçada, atrapalhando na acessibilidade	Evitar colocar nos jardins aquelas que causem interferência na circulação e acesso, plantas com espinhos, plantas rasteiras ou invasivas que necessitem de constante manutenção, plantas cujas raízes possam danificar ruas e calçadas, plantas que atrapalhem o trânsito de pessoas com cadeira de rodas, plantas que tornem o piso escorregadio e plantas com ramos pendentes que dificultam a livre circulação de pedestres.

e a árvore, atrapalham até quem não é usuário de cadeira de rodas. A sugestão nesse caso seria ampliar a faixa livre com a retirada da vegetação e do canteiro a ela destinada, ou a retirada da árvore da calçada. A figura 31 abaixo é uma foto retirada do local.

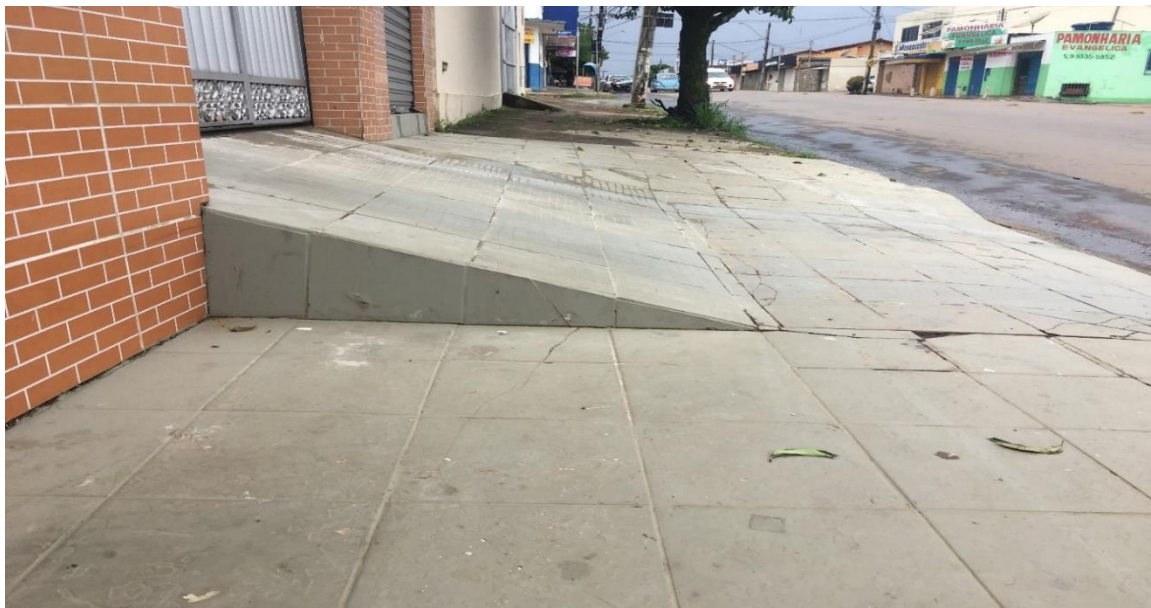
**Figura 32 - Ponto de observação 4**

Item	Local	NBR 9050
Revestimentos	Revestimento de porcelanato, pouco regular, com muitas rachaduras e fissuras	Os acabamentos e revestimentos devem possuir uma superfície regular, firme, sem nenhuma trepidação para pessoas com cadeira de rodas e antiderrapante, com a superfície seca ou molhada.
Inclinação	Não possui inclinação	A inclinação transversal da faixa livre das calçadas tem que ser menor que 3%, e a inclinação longitudinal deve sempre acompanhar a inclinação da via lindeira.
Faixa de serviço	Não possui faixa de serviço	Largura mínima de 0,70m. Serve para acomodar as árvores, canteiros, postes de iluminação e o mobiliário
Faixa livre	largura 1,71m e altura livre.	Mínimo 1,29m de largura e 2,10m de altura livre, não pode conter desníveis entre os lotes.
Faixa de acesso	Contém uma rampa de acesso ao lote com 1,21m de	É possível ter apenas em calçadas com uma largura maior que 2,00m. Serve para a passagem

Examinando o quadro 4 acima, de modo geral está dentro das normas e possui uma boa acessibilidade possibilitando o trânsito de usuários de cadeira de rodas. A figura 32 abaixo é uma foto tirada do local.

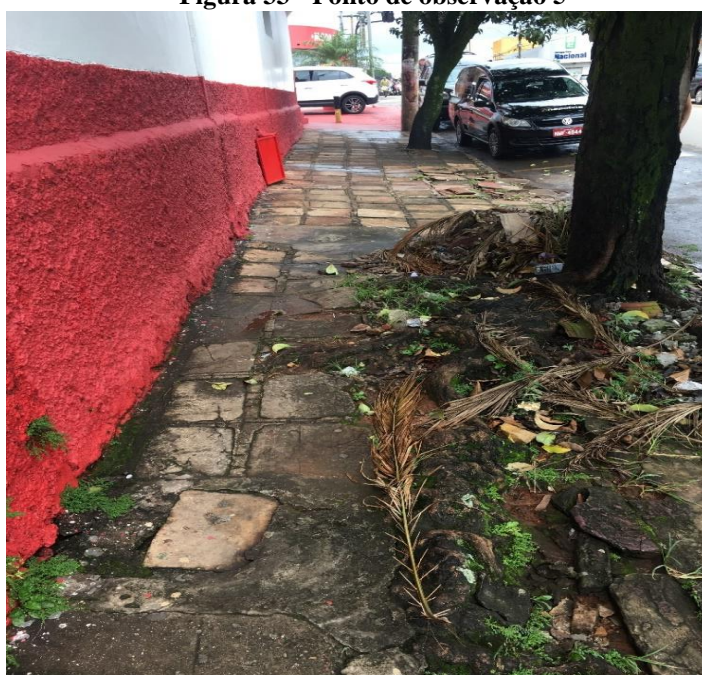
**Figura 33 - Ponto de observação 5**

Analisando o quadro 5 acima, nota-se que o local não atende as mínimas condições acessíveis, sendo difícil até o trânsito de pedestres no local, a sugestão é que seja feita a retirada da árvore do local e a reforma de toda a calçada trocando o revestimento que atualmente é de pedra. A figura 33 abaixo é uma foto retirada do local.

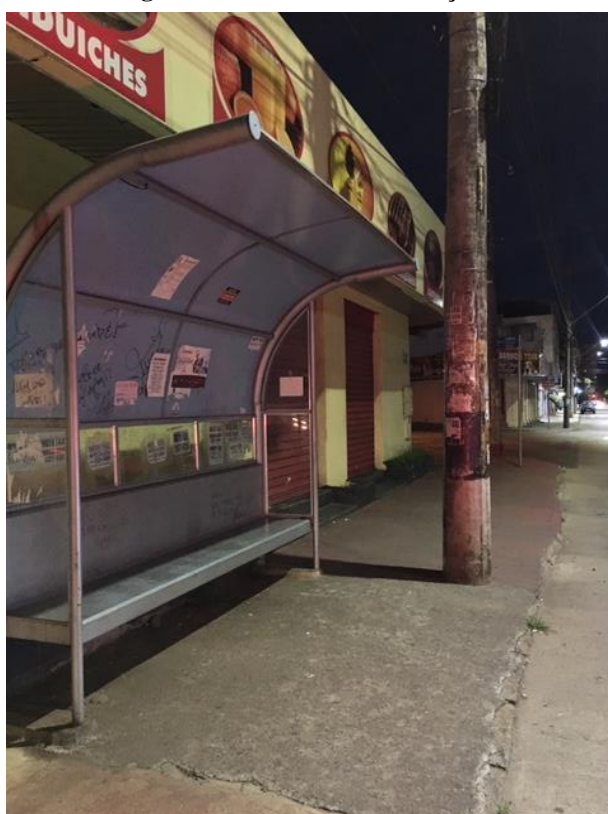
Figura 34 - Ponto de observação 6

Observando do quadro 6 acima e analisando de forma geral, o local não tem faixa livre do tamanho que determina a norma, baseando na quantidade de pessoas que passa no local e por conter mobiliário urbano, a sugestão nesse caso seria colocar a parada de ônibus um pouco mais para frente, de forma que não entrasse em conflito com o poste de luz que tem na calçada. A sugestão para projetos futuros seria a compatibilização dos mobiliários urbanos. A figura 34 abaixo é de uma foto retirada do local.

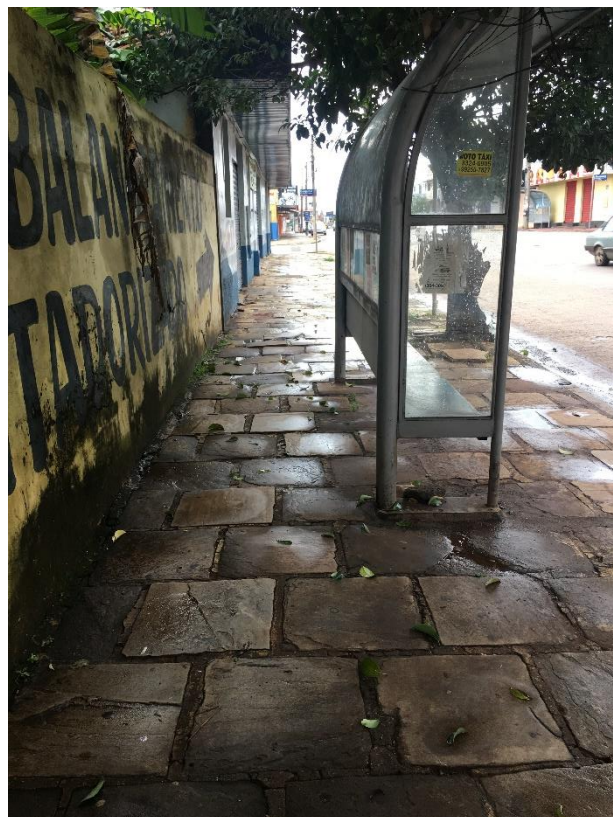
**Figura 35 - Ponto de observação 7**

Examinando o quadro 7 acima de uma forma geral, o local tem poucas condições acessíveis, pois a sua superfície revestida de pedra é muito irregular, a árvore que tem no local compromete a altura mínima da faixa livre, a sugestão neste caso é que seja efetuada a troca do revestimento da calçada e que corte as galhas da árvore. A figura 35 abaixo é de uma foto retirada do local.
