ROMPIMENTO DE ATERROS DE PONTES

HENRIQUE, Fidelis¹ - XAVIER, Lucas² - MANOEL, Murilo³, - FERNANDES, Ricardo⁴
– DUTRA, Anderson⁵

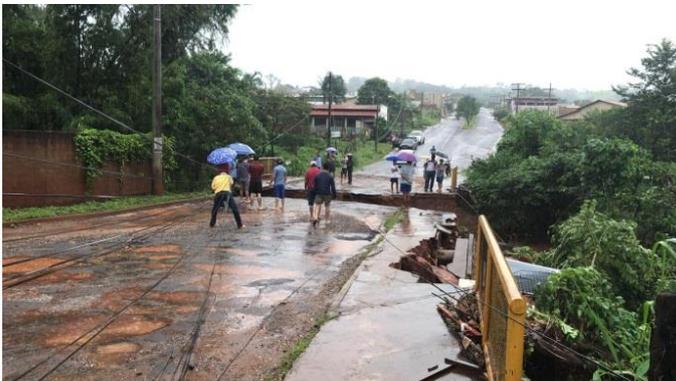
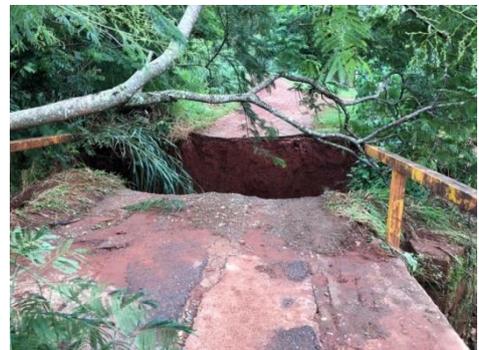
“neste ponto houve a erosão do aterro na cabeceira da ponte. Esta erosão causou a danificação de parte do pavimento e levou grande quantidade de terra, deixando uma vala com 8 metros de largura com 3,50 metros de profundidade. Além disso, foi danificada a estrutura da laje de passeio. Houve danos à estrutura de gabião ao pé da cabeceira da ponte que estrutura o canal de escoamento da água”.

Para os reparos, o memorial prevê execução de aterro com material proveniente de jazida, Espalhamento de material de 1ª categoria e compactação do aterro e restauração do gabião.

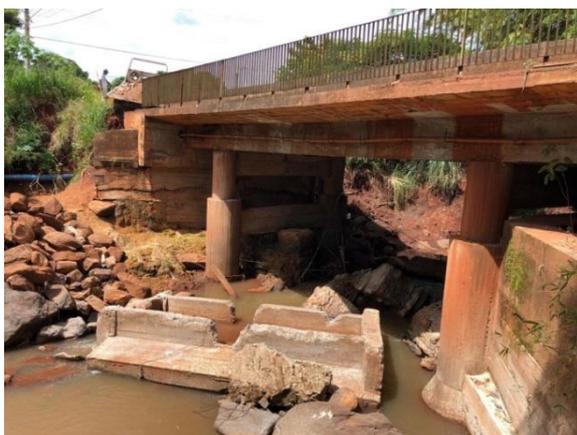
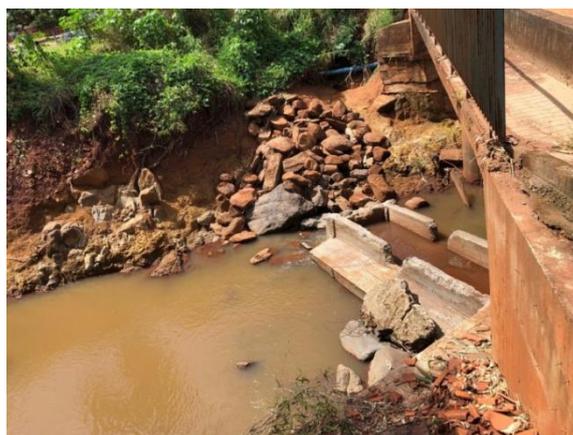
Na leitura superficial do projeto, pode-se compreender a solução apresentada em gabião, estrutura de contenção que visou oferecer estabilidade de ruptura de maciços de terra ou de rocha, evitando escorregamentos, desabamentos, rastejos, entre outros fenômenos causados pelo peso próprio ou carregamentos externos.

Como muros de gabiões são por gaiolas metálicas formadas por fios de aço galvanizado de malhas hexagonais com dupla torção, onde são preenchidas com pedras que podem ser seixos rolados, pedras basálticas e granito e podem ser organizadas manualmente ou com equipamentos mecânicos comuns. Ainda para a definitiva conclusão da obra, aguarda-se a execução dos demais serviços estipulados no projeto para obter uma visão mais ampla e levantar o aprendizado adquirido no contexto deste trabalho.
