## Curso de Engenharia Civil

# IMPORTÂNCIA DO ENGENHEIRO CIVIL NO ESTUDO DOS SOLOS PARA EVITAR PATOLOGIAS EM CONSTRUÇÕES DE PEQUENO PORTE NO VALE SÃO PATRÍCIO

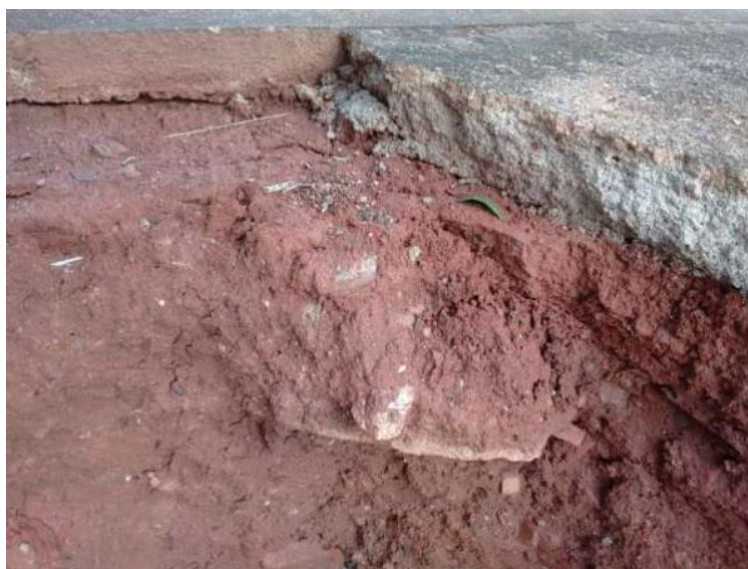
Na edificação analisada, foi feito um aterro para a construção de uma residência habitacional. Como mostra na Figura 01 e através de relatos históricos constatou-se que o aterro foi feito sobre um antigo local de descarte de resíduos do Município de São Patrício – GO. E conforme uma análise técnica feita por um Engenheiro Civil, a construção não aparentava ter uma estrutura adequada para o tipo de terreno.

**Figura 01:** Aterro existente com presença de resíduos. Fonte: SILVA, 2018.

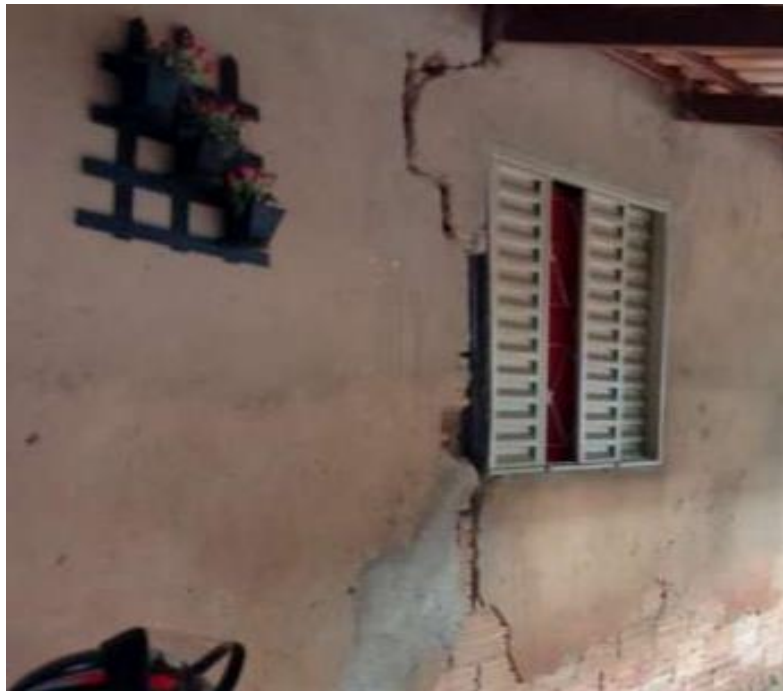
Além de não aparentar estrutura adequada para a construção, no terreno local ocorreu um grande recalque diferencial, que somado a grandes problemas construtivos, tornaram a estrutura ainda mais instável, com risco de desabamento e problemas aparentes em toda a edificação, apresentando fendas como mostra na

Figura 02, de maneira que não havia nem sequer as mínimas condições de uso da residência.

**Figura 02:** Fenda encontrada na alvenaria da edificação. Fonte: GERMANO, 2018.

Conforme o estudo realizado, devido ao recalque diferencial do terreno, foi provocado um cisalhamento na edificação que comprometeu grande parte da estrutura. Estendendo os problemas por quase toda a construção e comprometendo-a para qualquer tipo de uso, por ter afetado diversas partes da edificação, como, alvenaria, as esquadrias, as instalações hidráulicas e sanitárias, os revestimentos e a cobertura, além de provocar um impacto visual negativo e a insegurança dos moradores.

Existem várias maneiras de estudos prévios que podem ser realizados para o conhecimento do comportamento de forma que não haja posteriores problemas na edificação. O presente estudo demonstra a importância da análise prévia do local da obra na elaboração dos projetos para a execução, sendo necessário um profissional habilitado para o acompanhamento do desenvolvimento da obra.
