## COMPACTAÇÃO DO SOLO NO LAGO DA CIDADE DE CERES-GOÍÁS

**Resumo:** O assunto apresentado será sobre um desastre ocorrido em Ceres-go devido a uma forte chuva que ocasionou um sedimento na barreira do lago (complexo turístico), causando um enorme vazamento de água, e conseqüentemente uma enchente que deixou a população assustada, pois o local é bastante frequentado pela população, por ser uma área turística e para a execução de exercícios físicos. Será proposta por meio de análises, visitas e pesquisa, uma solução necessária para a reconstituição da barreira para que não venha a ocasionar outro possível rompimento futuramente. Foi escolhido o método de compactação do solo pelo fato de diminuir o teor de humidade e aumentar sua rigidez e resistência ao cisalhamento.

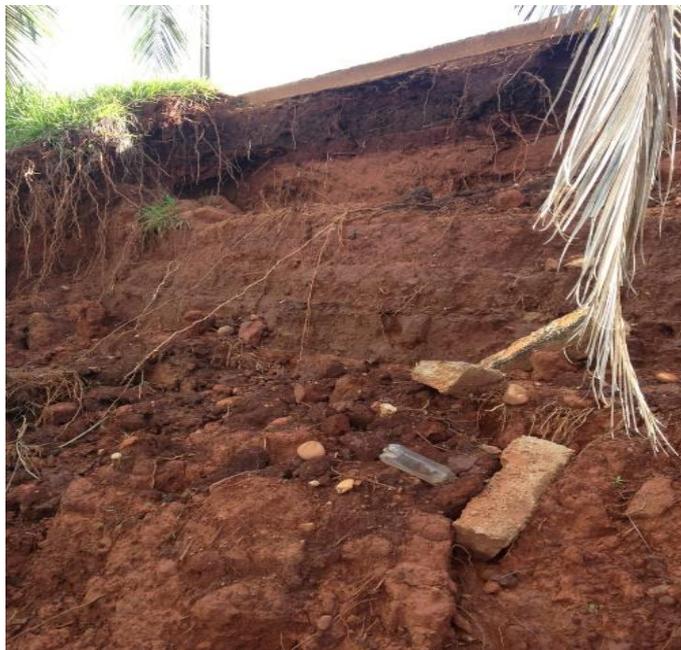
Neste resumo expandido iremos discorrer sobre um fato ocorrido no complexo turístico de Ceres, popularmente conhecido como o “lago de Ceres” localizado na Avenida Bernardo Sayão, 6563, Ceres – Goiás, que em razão de uma precipitação intensa de 228 mm de chuva em 4 horas resultou em um transbordamento na qual a água excedeu o seu limite e precipitou sobre a barragem, sendo assim lavou uma parte dela, arrastando uma parte da terra para a estrada.

Figura 1 – Destruição causada pela chuva

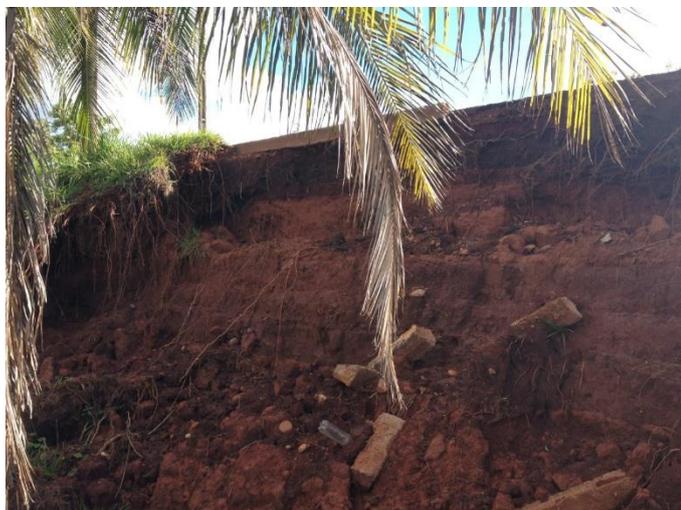
Figura 2 – Destruição causada pela chuva

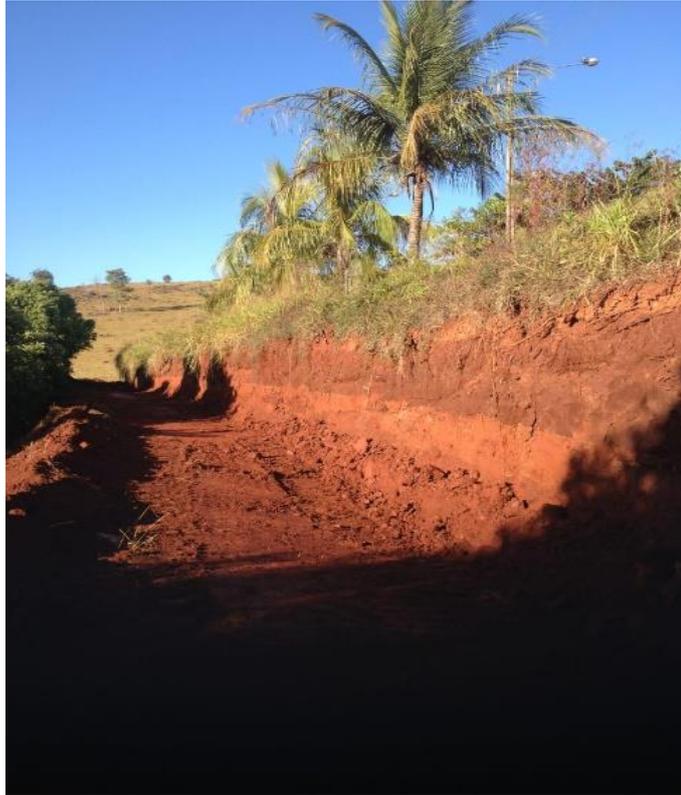
A parte defeituosa da barragem se encontra em um terreno inclinado, por isso foi feito um corte para iniciar a compactação da terra. Após a conclusão do corte iniciou-se um novo aterro, movendo a terra retirada de um barranco próximo à obra, diminuindo os custos através do remanejamento da terra. De acordo com (BRASIL, 2004, p.56), as causas de acidentes relacionados com rompimentos de barragens geralmente decorrem de falhas humanas, tais como:

Figura 3 – Corte feito no local

A cada 50 centímetros o solo era compactado utilizando um rolo compactador enquanto se colocava um gradeamento a cada compressão da terra, interligando suas camadas. Segundo (PINTO, 2006, p.77) a compactação de um solo é a sua densificação por meio de equipamento mecânico, geralmente um rolo compactador, embora, em alguns casos, como em pequenas valetas, até soquetes manuais podem ser empregados.
