ANALISE ESTRUTURAL DA PONTE VICINAL EM GUARAÍTA-GO

Resumo: As inovações tecnológicas e os aprimoramentos nas técnicas construtivas, no ramo da construção civil, proporcionam diversas possibilidades ao se construir. Construções de pontes em questão utiliza dos materiais metálicos, madeiras convencionais ou concreto, variam de acordo com a finalidade que terá determinada obra. O foco do é apresentar e estabelecer meios viáveis estrutural e economicamente para a manutenção de uma ponte vicinal em situação precária, situada no município de Guaraíta-GO, analisando duas possibilidades, o processo de reparo ou a construção de uma nova ponte. A elaboração de uma nova ponte de concreto armado pré-moldado demonstra ser mais eficiente do que gastos com reparos de recuperação da estrutura que se encontra bastante deteriorada e com vários reparos.

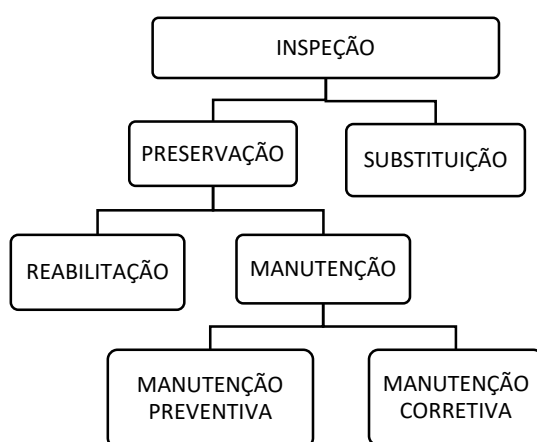
Fluxograma 1 - Processo de Inspeção da Ponte.

As atividades de conservação em OAEs podem ser analisadas da maneira mais prática possível após sua inspeção, mantendo três linhas de atuação: substituição, reabilitação e manutenção, conforme o fluxograma 1.

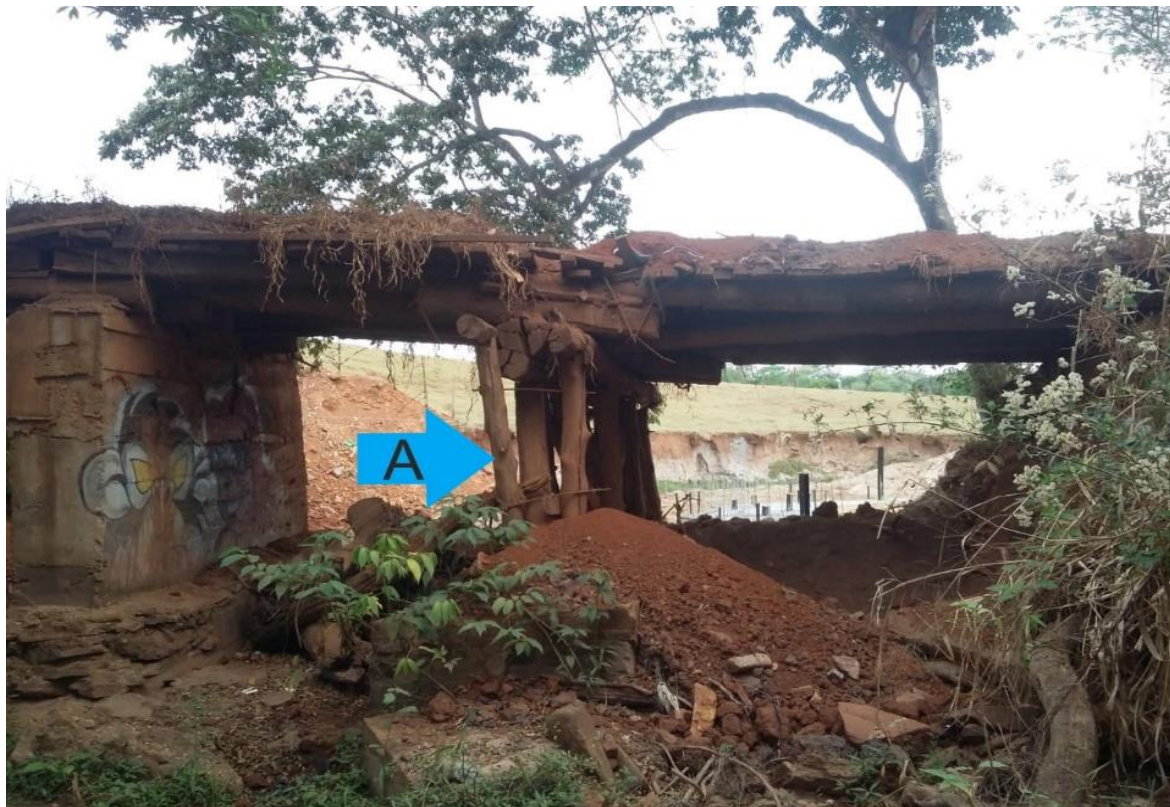
Foto 1: Ponte de Madeira, situada em Guaraíta-GO.

É possível observar na Foto 1 que a ponte apresenta grave problema estrutural, que coloca em risco toda sua resistência, podendo causar desabamento parcial ou total.

A ponte sofreu graves danos nas fundações dos encontros e pilares que, possivelmente, foram causados pelas erosões ao longo do tempo. Os efeitos das erosões incluem fissuras e deslocamentos, que necessitaram ser corrigidos para continuação do uso da mesma.

As manutenções corretivas foram feitas de forma inapropriada e sem um profissional adequado para projetar, o que pode ter contribuído para o problema percebido. Como parte do vão da ponte cedeu, foi erguido uma espécie de pilar estrutural provisório de madeira maciça, como é observado na indicação “A” apontada na Foto 1. Acredita-se que, por falta de conhecimento na área, não foram feitos os procedimentos necessários para duração a longo prazo e por não existir um aterro apropriado na hora da manutenção, o solo está novamente cedendo, e a ponte está novamente com risco de desabamento.

Por meio das opções que teria para reformar essa patologia na estrutura da ponte, o meio mais economicamente viável seria a substituição. Isso por que a preservação acarretaria uma manutenção em que caberia: inutilizar a área temporariamente, retirar toda a parte do viaduto de acesso, refazer totalmente o aterro para os pilares, já os preparando para escoamento do fluxo do córrego em períodos chuvosos, reforçar todo o aterro de acesso e então refazer todo o viaduto de acesso novamente com concreto. Com base nisso, a obra ficaria mais longa – tendo em vista que essa ponte é o principal meio de acesso entre zonas rurais e o município – e inviável economicamente.
