Complexo Turístico de Ceres: Falhas Construtivas

### COMPLEXO TURÍSTICO DE CERES: FALHAS CONSTRUTIVAS

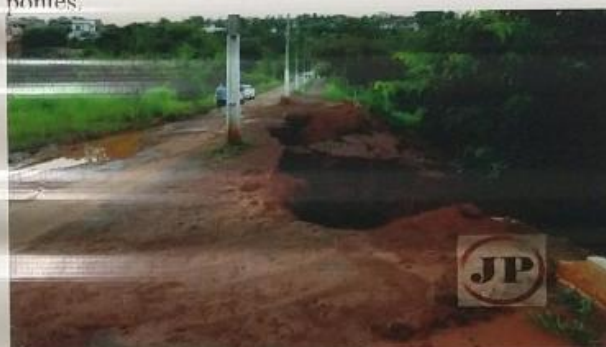
O principal problema observado na figura acima são as erosões localizados na pista ao contorno do lago. Essas erosões são causadas pelo assoreamento que é o processo em que se observa no leito dos rios acúmulo de detritos, lixo, entulho ou outros materiais.

No complexo turístico de Ceres, identificamos falhas de um projeto aparentemente mal executado, pois desde o início de sua construção, com a canalização do córrego do “bacuri”, que fornece a água para abastecer o lago do Complexo Turístico, vem rompendo e criando transtornos cotidianos para todos que ali frequentam. Repetidamente a gestão pública independente do partido político ou governante não resolveram

definitivamente visto que o mesmo torna a ocorrer, causando transtornos a todos que utilizam o local.

Local de assoreamento

Para sanar definitivamente o problema, o gestor público deverá substituir as manilhas por aduelas. Tanto na entrada como na saída do lago. As aduelas são utilizadas principalmente como travessias de pequenos córregos, em alguns casos exercendo a função de pontes.
