**FACULDADE EVANGÉLICA DE GOIANÉSIA
CURSO DE ENGENHARIA CIVIL**

**SEGURANÇA DO TRABALHO PELA ÓTICA DA
CONSTRUÇÃO CIVIL EM OBRAS DE PEQUENO, MÉDIO E
GRANDE PORTE**

**TRABALHO DE CONCLUSÃO DE CURSO SUBMETIDO AO
CURSO DE ENGENHARIA CIVIL DA FACEG.**

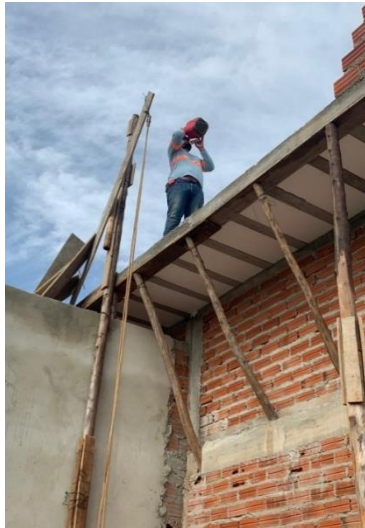
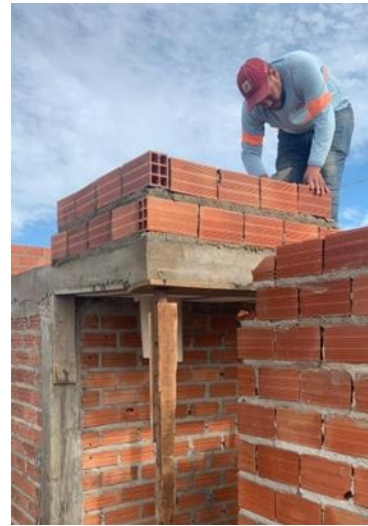
Figura 2 – Colaboradores em altura sem uso de EPI (a) e (b).

não eram praticados. Foi observado trabalhadores em alturas superiores a 2 metros com risco de queda sem os equipamentos devidos, e ainda utilizavam escadas improvisadas e mal alocadas, conforme podem ser visualizados nas Figuras 2 (a) e (b) e 3 (a) e (b).

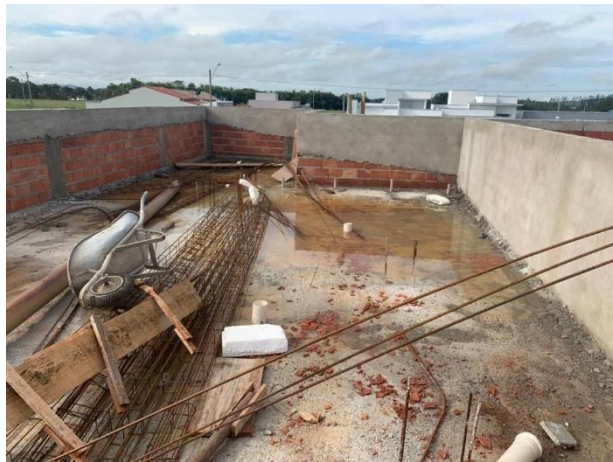
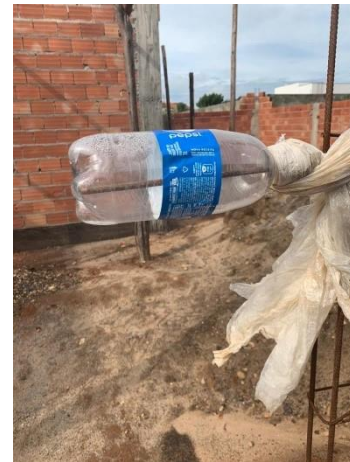
Figura 4 – Canteiro de obra em desordem (a) e garrafa plástica sendo usada como protetor (b).

Durante as visitas foram encontrados vergalhões dispostos em locais inadequados, desprotegidos ou sendo protegidos de forma improvisada com o uso de uma garrafa plástica para evitar acidentes, conforme Figura 4 (a) e (b). De acordo com a NR-18, é obrigatória a colocação de pranchas de madeira que estejam apoiadas firmemente sobre as armações de aço nas fôrmas, para que assim seja possível receber a circulação dos trabalhadores. Também é imposto a proibição da existência de pontas verticais de vergalhões de aço desprotegidas.

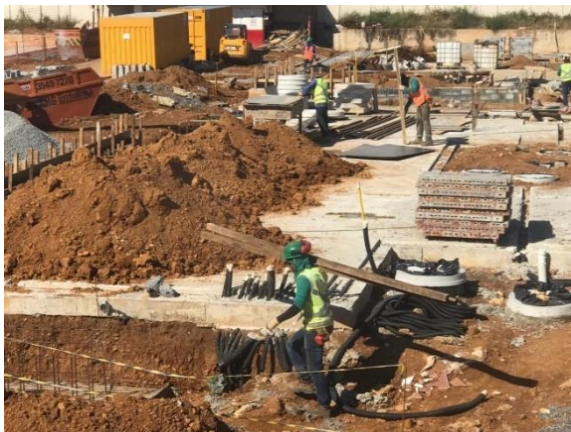
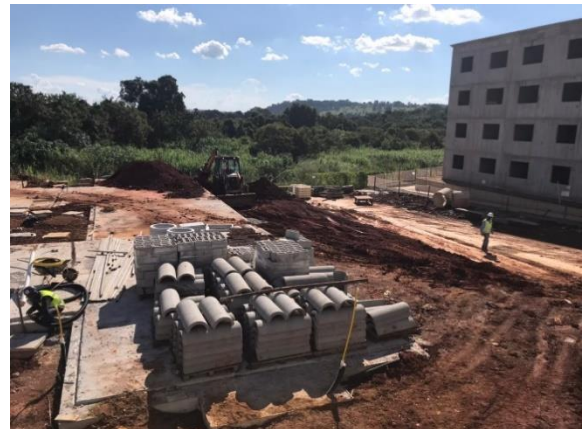
Figura 5 – Canteiro de obras (a) e (b).

Na Figura 5 (a) é possível ver alguns trabalhadores utilizando EPI, fazendo transporte manual de materiais. Vale ressaltar que com base na NR-17 (Ergonomia), o transporte manual ou semimecanizado de cargas deve ser feito de uma forma que o esforço físico executado pelo colaborador seja compatível com a sua capacidade física. E na Figura 5 (b) observa-se um canteiro de obras organizado, limpo e desimpedido, com os materiais sendo armazenados de forma a colaborar com a segurança coletiva e individual. Nota-se também que os entulhos e sobras de materiais estão sendo removidos do canteiro facilitando a movimentação nas vias de circulação e passagens.

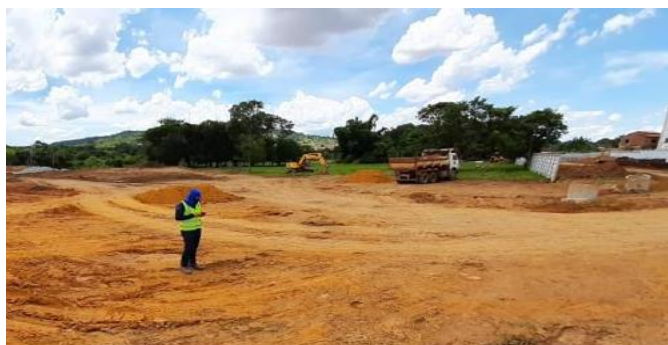
Figura 6 – Equipe especializada para iniciar a fundação da obra.

Quanto aos serviços que necessitavam de uma mão de obra especializada, como por exemplo, fundações e terraplanagem, foi possível identificar que em sua maioria estava sendo executada através da contratação de equipes para realização desses serviços. Com relação a fundações, a NR-18 recomenda que a área de trabalho deve ser limpa com antecedência, devem ser retirados do local qualquer objeto que possa atrapalhar a execução da atividade, como, árvores, rochas, equipamentos, materiais e objetos de qualquer natureza, como pode se observar na Figura 6.

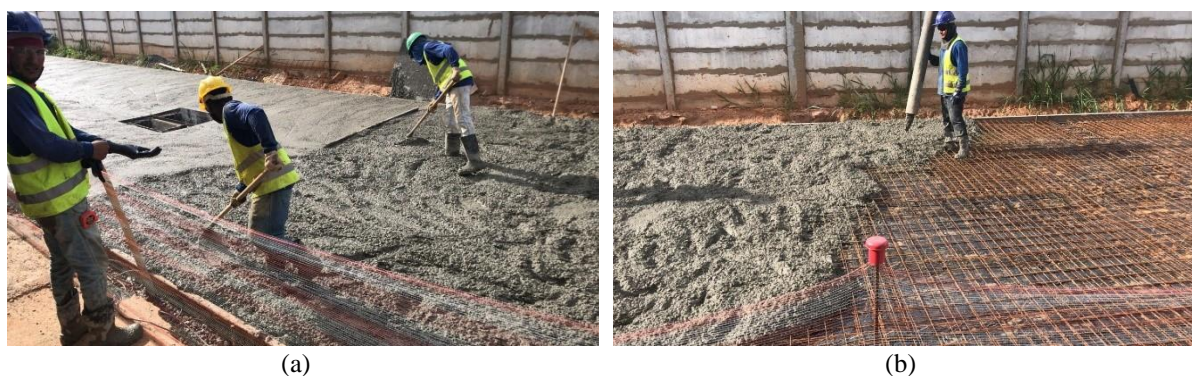
Figura 7 – Trabalhadores fazendo a concretagem (a) e (b).

Nas obras de grande porte foi verificado a utilização correta de EPIs, em todas as atividades que foram acompanhadas, além de que todas as obras de grande porte contavam com pelo menos um técnico de segurança do trabalho. Em conversa com os responsáveis da obra, pode-se notar que havia cobrança por parte destes, para a utilização dos equipamentos de forma adequada e durante todo o tempo, sendo assim possível manter a segurança dos colaboradores. Como pode se verificar na Figura 7 (a) e (b), na fase de aplicação de concreto houve o uso devido dos EPIs e EPCs.
