**CURSO DE ENGENHARIA CIVIL**

**SEGURANÇA DE BARRAGENS: Uma avaliação de metodologia de gestão de riscos em  
uma barragem de terra homogênea**

**TRABALHO DE CONCLUSÃO DE CURSO SUBMETIDO AO CURSO DE  
ENGENHARIA CIVIL DA UNIEVANGÉLICA.**

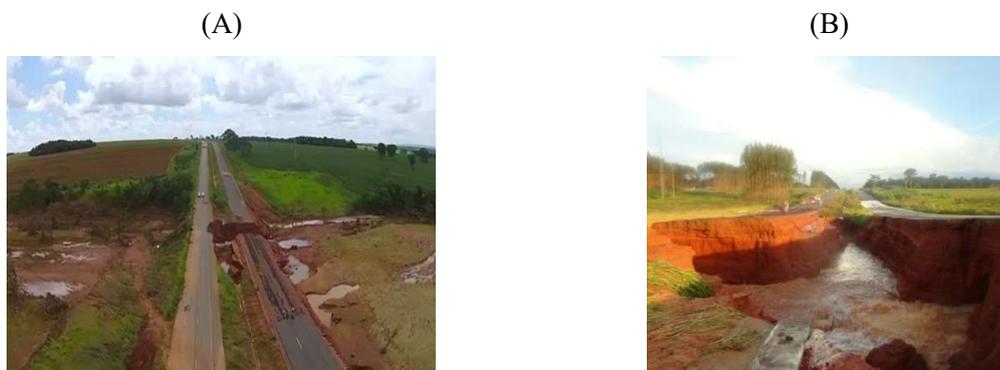
Figura 4 – Danos causados pelo rompimento da barragem

Segundo a Delegacia Estadual de Repressão a Crimes contra o Meio Ambiente (DEMA) as barragens não possuíam licenciamento ambiental, os danos alcançaram um raio de 20 quilômetros e bloqueio da via por 45 dias para obras de reparo. Segundo a Agência Goiana de Transportes e Obras (AGETOP) o reparo do trecho gerou um custo de 2.7 milhões.

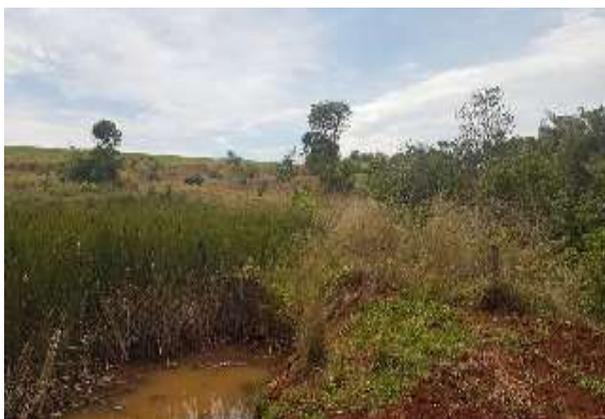
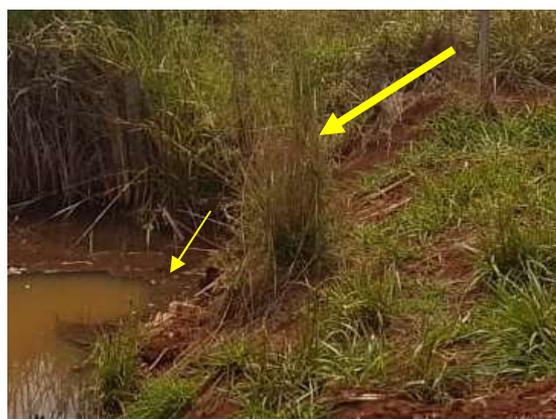
Figura 6 – (A) vegetação excessiva; (B) Erosão montante

Foi constatada a existência erosões devido à degradação do material e ao trânsito dos animais. Vegetação com raízes profundas no topo do talude e próximas às ombreiras da barragem. O excesso de vegetação pode criar caminhos preferenciais para água no interior do maciço.

Ao contrário do senso comum o crescimento de árvores no aterro/maciço não contribui com a estabilidade do aterro, principalmente a montante, pode ocorrer infiltração através de suas raízes que podem atravessar o aterro.

Em caso de morte das árvores suas raízes se deterioram deixando vazios propiciando o escoamento livre dentro do maciço desestabilizando a estrutura ocasionando o seu rompimento. O mesmo ocorre com os insetos e animais, formigas e cupinzeiros devem ser contidos frequentemente. O barramento deve ser cercado de forma evitar que animais andem pelo aterro, evitando erosões a jusante e a montante e danos ao vertedouro.

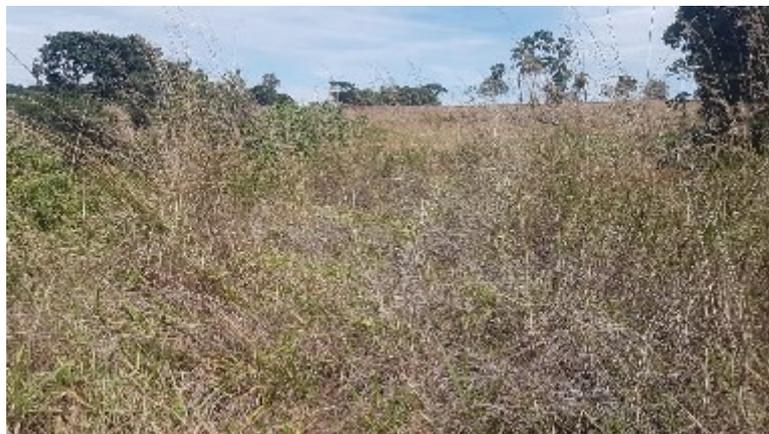
Figura 7 – Excesso de vegetação na crista

Foi identificada a existência de formigueiros, e tráfego de animais, além do excesso de vegetação que podem criar caminhos preferenciais, proporcionando a percolação de águas superficiais para dentro do maciço.

A quantidade de capim é tão alta que pela foto não é possível perceber que é um aterro. Na inspeção da crista, devem-se atentar as trincas longitudinais, afundamentos e deslocamentos que podem representar recalques na fundação ou indícios de futuras erosões das bordas do talude jusante e montante ou do adensamento do aterro (MEIRELLES, 2012). Nesse caso são necessárias visualizações frequentes, pois se houver aumento rápido de largura ou comprimento, medidas corretivas devem rapidamente ser feitas.

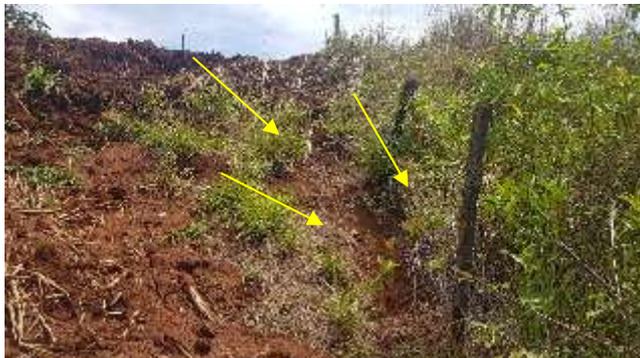
Figura 9 – Erosão no talude jusante

Também foram identificadas erosões devido ao transbordamento da barragem, um problema grave que pode levar ao galgamento da barragem.

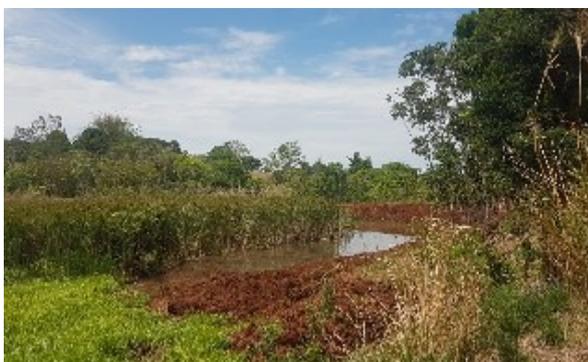
Figura 11 – Reservatório

No caso da barragem de estudo, foi identificado o quase completo assoreamento da barragem, ao ponto de chegar apenas a 1 m de profundidade, além da vegetação propícia de terrenos alagados que tomou conta de toda área do reservatório.

É possível perceber uma tentativa de limpeza do reservatório, isso é um fato curioso, pois os materiais retirados de dentro do reservatório foram depositados dentro da área de influência da barragem, e o material retirado próximo ao aterro, foi espalhado pela crista e talude jusante da barragem, em seguida foi adicionada uma camada de terra por cima desse material orgânico. Pode se dizer que foi um serviço perdido, pois o material depositado na área de influência vai ser carregado pelas águas da chuva de volta para o reservatório, e o que foi enterrado no aterro vai se deteriorar ocasionando na erosão dessa tentativa de reaterro.
