UNIEVANGÉLICA – CAMPUS CERES

PAVIMENTAÇÃO URBANA: DIAGNÓSTICO DA PAVIMENTAÇÃO ASFÁLTICA
NA AVENIDA DAS ROSAS EM RUBIATABA-GO

**TRABALHO DE CONCLUSÃO DE CURSO SUBMETIDO AO CURSO DE
ENGENHARIA CIVIL DA UNIEVANGÉLICA.**

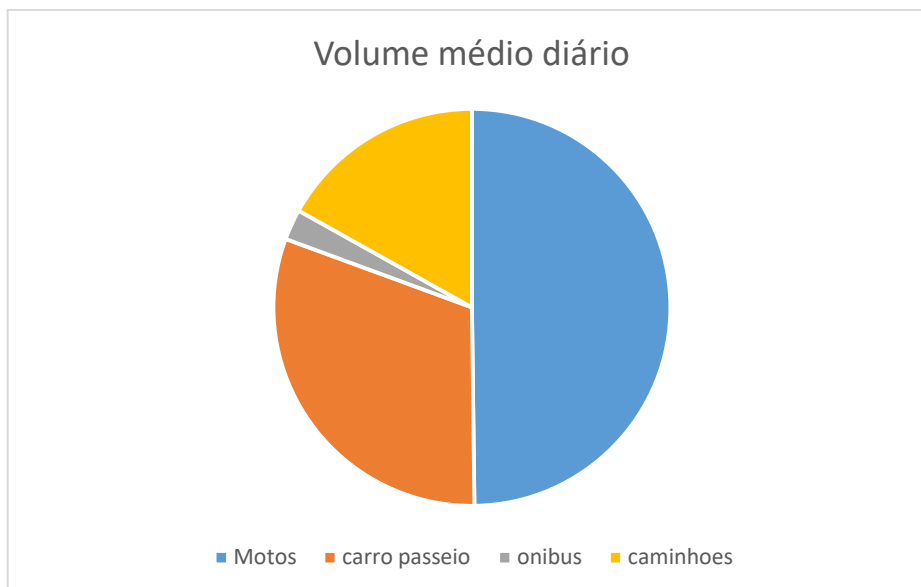
Figura 1- Gráfico volume médio diário.

O volume médio diário foi realizado através de contagens em 3 dias consecutivos, das 7 às 22 horas, significando uma duração adequada para contagem. Com base nesses dados, deduziu-se o volume médio diário conforme o gráfico 1.

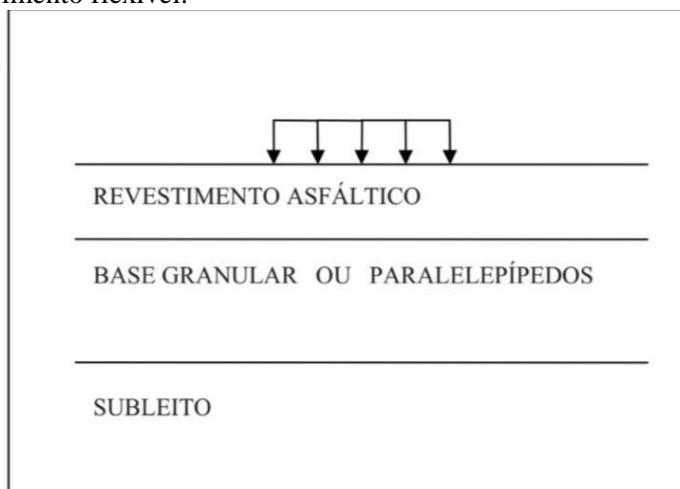
Figura 2- Estrutura de pavimento flexível.

Esse tipo de pavimento distribui as tensões e deformações geradas na estrutura, de modo que as camadas de revestimento e base diminuam as tensões verticais de compressão no subleito através da absorção de tensões cisalhantes. Nesse procedimento ocorrem as tensões e deformações na fibra inferior do revestimento asfáltico, causando trincamento por fadiga (GONÇALVES, 1999). A Figura 2 apresenta um exemplo de uma seção típica do pavimento flexível.

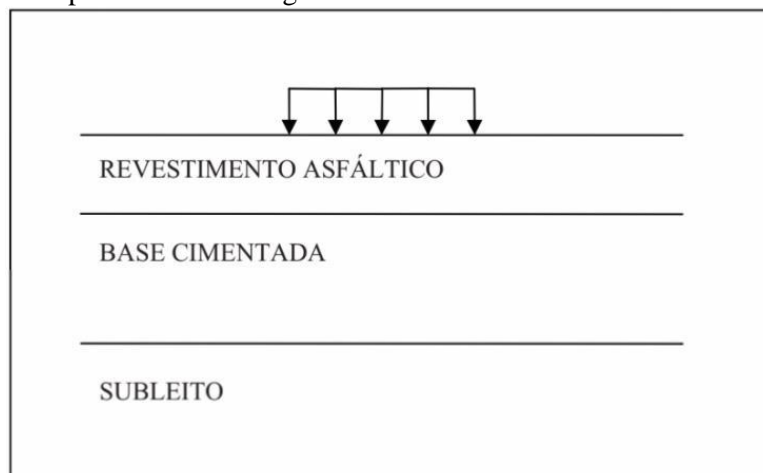
Figura 3 - Estrutura pavimento semi-rígido.

A pavimentação semirrígida encontra-se na situação intermediária entre os pavimentos rígidos e flexíveis. De acordo com MEDINA (1997), a mecânica dos pavimentos estuda os pavimentos como sistemas em camadas e sujeitos a cargas dos veículos. É necessário a realização do cálculo de tensões, deformações e deslocamentos, verificando o número de aplicações de carga que leva o revestimento asfáltico ou a camada cimentada à ruptura por fadiga (Figura 3).

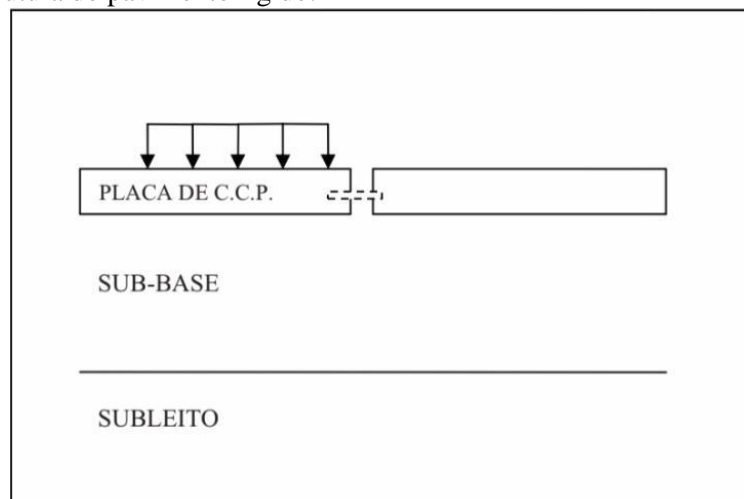
Figura 4 - Estrutura do pavimento rígido.

A pavimentação rígida é formada por camadas que trabalham principalmente à tração. O dimensionamento da pavimentação rígida é baseado nas propriedades resistentes de placas de concreto de cimento Portland, no qual são apoiadas na sub-base, que é uma camada de transição. A determinação da espessura é obtida através da resistência à tração do concreto e são realizadas considerações relacionadas à fadiga, coeficiente de reação do sub-leito e cargas aplicadas. A pavimentação rígida é pouco deformável com uma vida útil maior. O dimensionamento do pavimento flexível é comandado pela resistência do subleito e do pavimento rígido pela resistência do próprio pavimento (MARQUES, 2006). A seção característica pode ser vista na Figura 4.

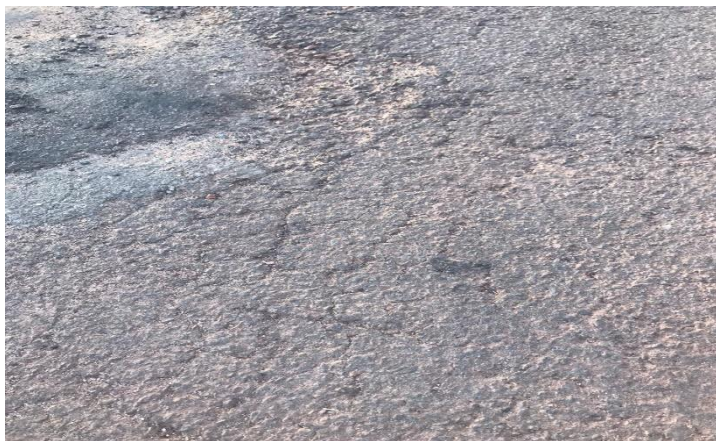
Conforme o DNIT (2004) estas fissuras ocorrem apenas nas superfícies, apresentando até 13 mm de profundidade, apresentando tendência a se interceptarem e assim formar ângulos de 120°. É caracterizada pelo descolamento da camada superficial fissurada, podendo, entretanto ser oriundo de outros defeitos, como por exemplo o desgaste superficial.

Figura 5 - Fissuras avenida das Rosas em Rubiataba-Go

Segundo o DNIT (2003) o tratamento das fissuras com abertura menor ou igual a 1mm e não esborcinadas (é o caso das fissuras encontrada na avenida das rosas) deve haver vedação para assim, evitar a introdução de elementos agressivos no interior do concreto.

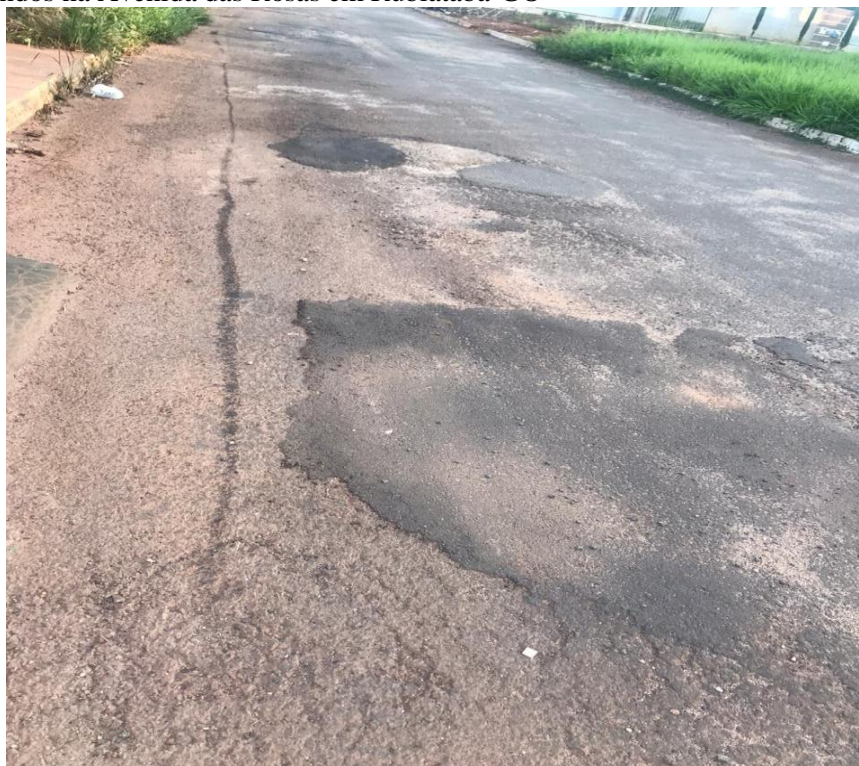
São os buracos ou painéis preenchidos com massa asfáltica (Figura 6). Apesar de ser uma ação de conservação, é também considerado um defeito devido indicar um local de fragilidade além de comprometer o conforto no rolamento. As principais causas são, má construção, ação do meio ambiente, utilização de material de má qualidade e carga de tráfego (ARTERIS Brasil, 2015).

Figura 6 - Remendos na Avenida das Rosas em Rubiataba-GO

- O desconforto causado pelos remendos, quase todos executados sem observar os critérios técnicos de recorte do revestimento resultaram numa superfície irregular.

No caso de o remendo mal executado (condição dos remendos da avenida das rosas), é necessário, segundo o DNIT (2003) que haja a remoção do remendo e executar a técnica descrita no tópico anterior.

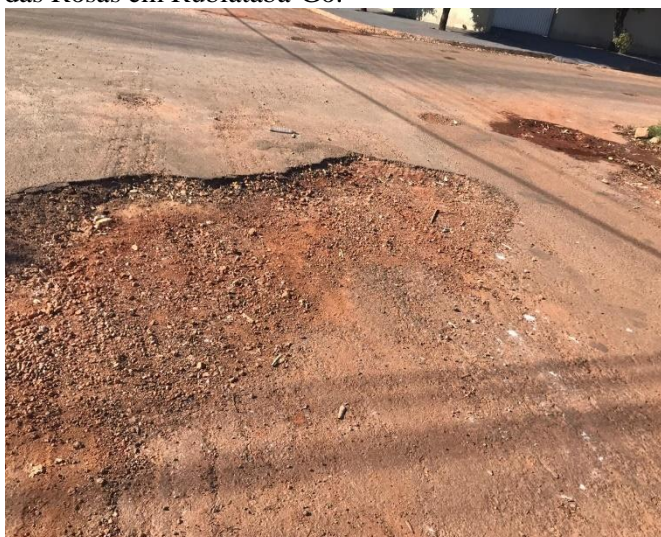
São as cavidades de tamanhos variados presentes no revestimento do pavimento (Figura 7), causadas sobretudo pela umidade excessiva nas camadas do solo, deficiência na compactação, acúmulo das solicitações do tráfego ao longo do tempo, ou por falhar na imprimação. Esse é um grave defeito, visto que pode afetar estruturalmente o pavimento além de permitir o acesso de águas superficiais ao interior da estrutura, comprometendo-a inteiramente (FERNANDES, JÚNIOR, SOBRINHO, 2009).

Figura 7 - Panela na Avenida das Rosas em Rubiataba-Go.

Segundo o DNIT (2003) a recuperação de panelas ou buracos é feita através de remendos, contudo, necessitam ser bem executados. O remendo é superficial quando a panela/ buraco não atingiu a base, sub base ou sub-leito, caso contrário o remendo será profundo. É de suma importância atentar para a sua execução, uma vez que é necessário realizar um corte reto no revestimento formando um ângulo de 90° com a superfície. Posteriormente é necessário selar as trincas e em seguida para recuperação superficial, aplicar novo pavimento asfáltico e para remendo profundo, todas as camadas do pavimento. Tal processo é exemplificado pela figura 8.
