**UNIEVANGÉLICA**

**CONSTRUÇÃO DO APARELHO DE INDERBITZEN PARA  
AVALIAR A ERODIBILIDADE DOS SOLOS: APLICAÇÃO  
NAS MARGENS DO RIO DAS ANTAS**

**TRABALHO DE CONCLUSÃO DE CURSO SUBMETIDO AO  
CURSO DE ENGENHARIA CIVIL DA UNIEVANGÉLICA**

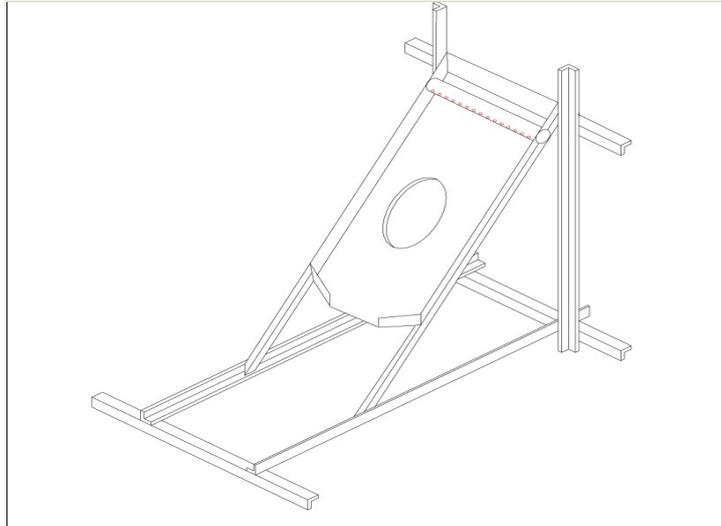
**Figura 1 – Aparelho de Inderbitzen**

Para a coleta do solo será necessário escavar de 50cm a 100cm de profundidade para retirada da matéria orgânica, após a coleta o material é levado para laboratório para realizar ensaios com o aparelho de Inderbitzen. Esse aparelho consiste em uma rampa hidráulica produzida em chapa metálica de 30cm de largura e 76cm de comprimento e com um orifício central de 15cm, conforme ilustra a Figura 1. O aparelho permite a verificação do comportamento erosivo diante da declividade de 10° da rampa, também é utilizada vazão de 3 l/min simulando escoamentos provocados por precipitações.

O equipamento de Inderbitzen, é um aparelho que consiste em uma rampa hidráulica produzida em chapa metálica e com um orifício central, o aparelho permite a verificação do comportamento erosivo diante de uma determinada declividade da rampa, também é utilizada uma vazão, assim simulando escoamentos provocados por precipitações.

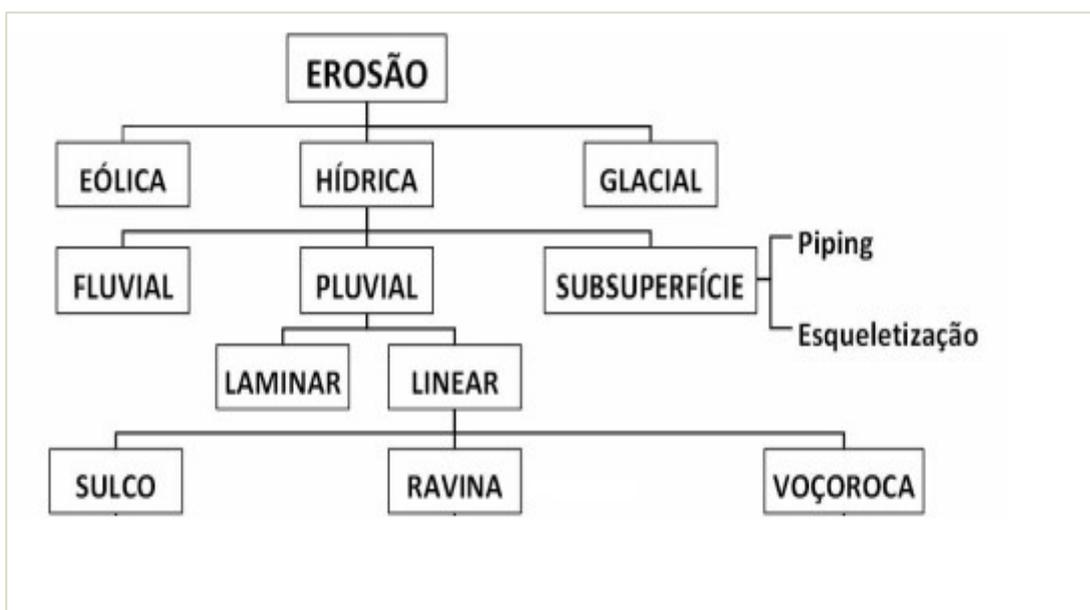
Figura 2 – Processos e formas erosivas

De acordo com Jesus (2013) o processo da erosão envolve um conjunto de ações evolutivas; desagregação, transporte e sedimentação, que materializam com determinada aparência e estrutura permitindo distinguir as formas erosivas em sulcos, ravinas ou voçorocas (Figura 2).

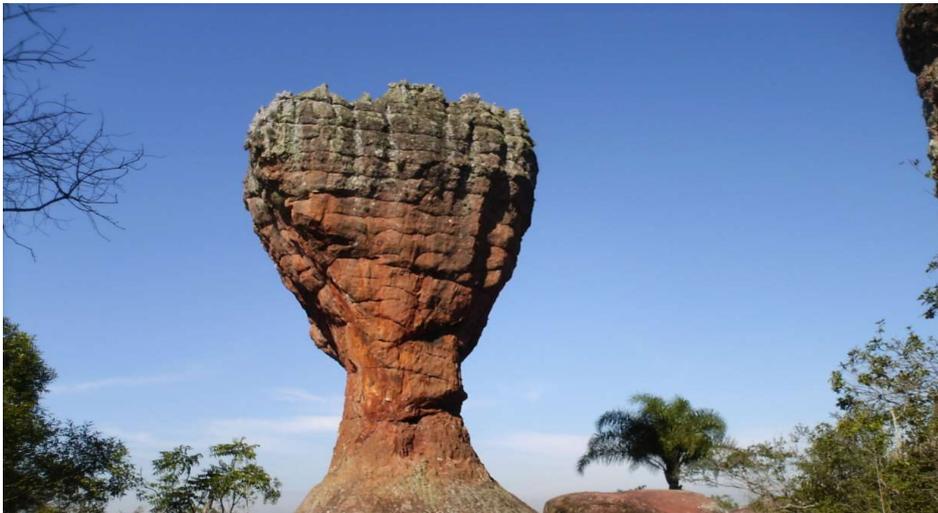
**Figura 3 – Erosão eólica Parque Estadual Vila Velha (ES)**

Consiste no transporte aéreo de partículas do solo pela ação do vento, ocorre em regiões planas, com baixo índice de chuva, onde a vegetação é escassa e sopram ventos fortes. Acontece em regiões de clima árido ou semi-árido ou em regiões que o período chuvoso é concentrado numa época do ano, com curta duração (Figura 3).

Os principais danos provocados pela erosão eólica é o enterramento dos solos férteis, no Brasil ocorre com maior incidência no Rio Grande do Sul, na Bahia e na região Nordeste. Tratando dessa forma de erosão, a “*honey comb*” (favo de mel) é um tipo especial de erosão de origem da ação de sais da brisa marinha e das maresias (Figura 4).

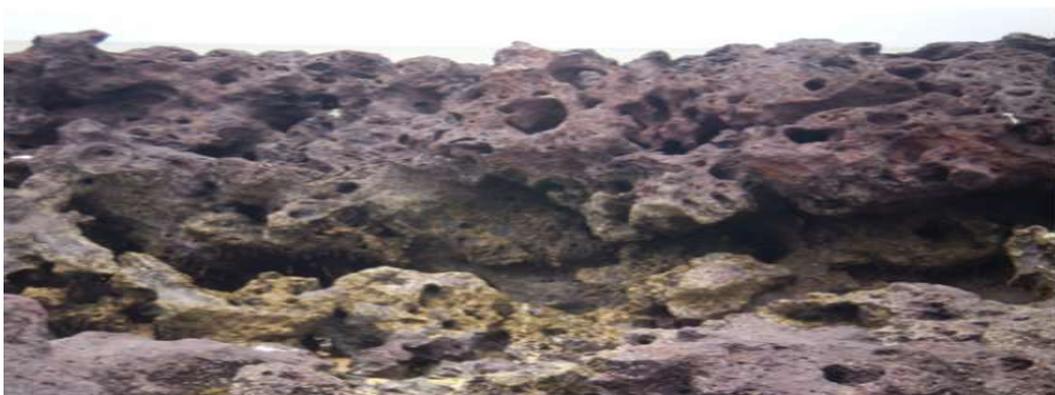
**Figura 4 – Erosão causada pela ação da cristalização de sais e pela ação do vento**

O contato com a superfície rochosa impregna nas microfaturas e evapora rapidamente pela ação do vento e sol. A evaporação gera concentração dos sais, iniciando o crescimento de cristais que desenvolvem pressões sobre os poros das rochas, causando seu enfraquecimento e por fim sua ruptura (STEPHAN, 2010).

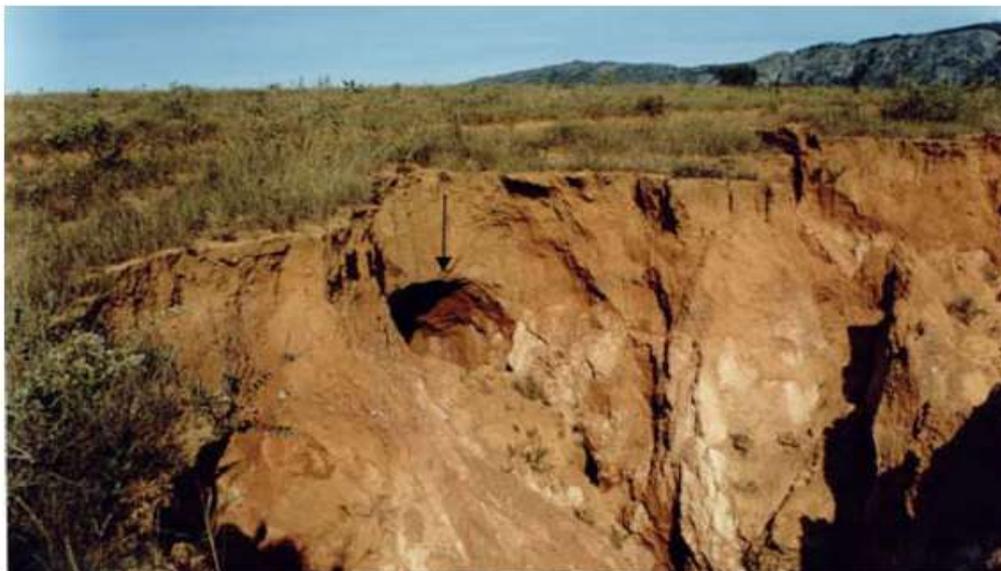
**Figura 5 – Erosão subterrânea ou *piping***

Para Camapum de Carvalho, et al. (2006), *piping* é um fenômeno de erosão subterrânea no qual a percolação de água remove partículas do interior do solo formando cavidades de forma tubular avançando para o interior do solo (Figura 5).

A erosão subterrânea ou *piping* corresponde ao processo de formação de canais a partir das face de taludes ou encostas pelo carregamento das partículas, podendo evoluir para grandes cavidades no subsolo. A erosão em *piping* não se desenvolve apenas nas proximidades de taludes e pode se desenvolver a centenas de metros de distância da voçoroca, provocando o enfraquecimento do solo e estabelecendo regiões de percolação, além de provocar afundamentos de uma porção superficial do terreno, conhecido por subsidência.

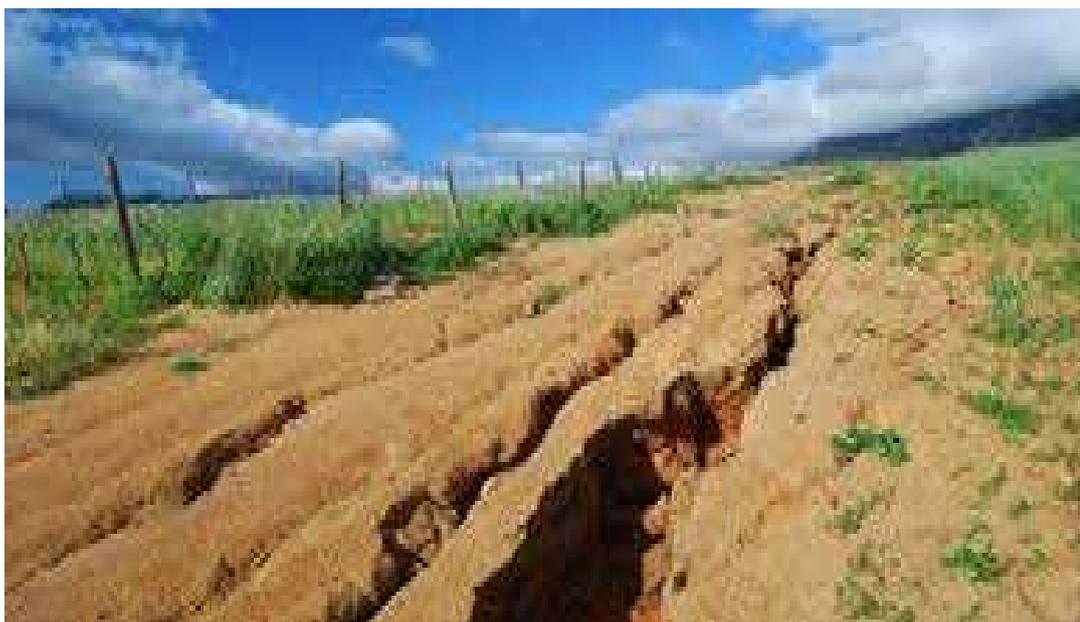
**Figura 6 – Erosão em sulcos**

Para Reichert et al. (2001), a erosão em sulcos ocorre quando as forças de cisalhamento do escoamento são maiores que as forças coesivas do solo, nesse momento que ocorre a tensão crítica de cisalhamento. A erosão em sulcos é a resultante da interação da capacidade do escoamento em erodir e a capacidade do solo em resistir às forças de desagregação e transporte pela água. A erodibilidade em sulcos pode ser mais ou menos erodível, dependendo de suas características físicas, químicas e mineralógicas (Figura 6).

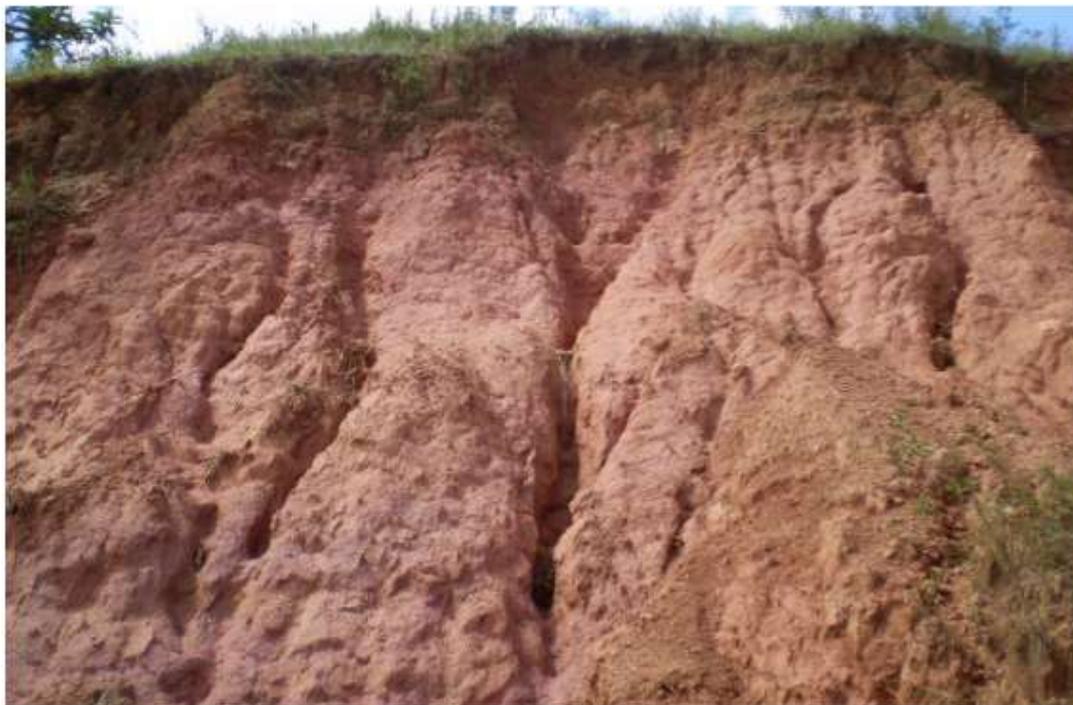
**Figura 7 – Erosão em ravinas**

Franco (2015), considera o ravinamento como uma forma de erosão ocasionado por elevadas concentrações de escoamento que passa ano após ano, no mesmo sulco. O sulco aumenta pelo deslocamento das massas de solo, formando grandes cavidades em extensão e profundidade, essas cavidades podem atingir uma área superior a 20 hectares e mais de 5 metros de profundidade. O ravinamento corresponde ao canal do escoamento pluvial concentrado, apresentando traçado bem definido. Ao longo dos anos, o canal se aprofunda devido à erosão das enxurradas, que podem atingir alguns metros de profundidade (Figura 7).

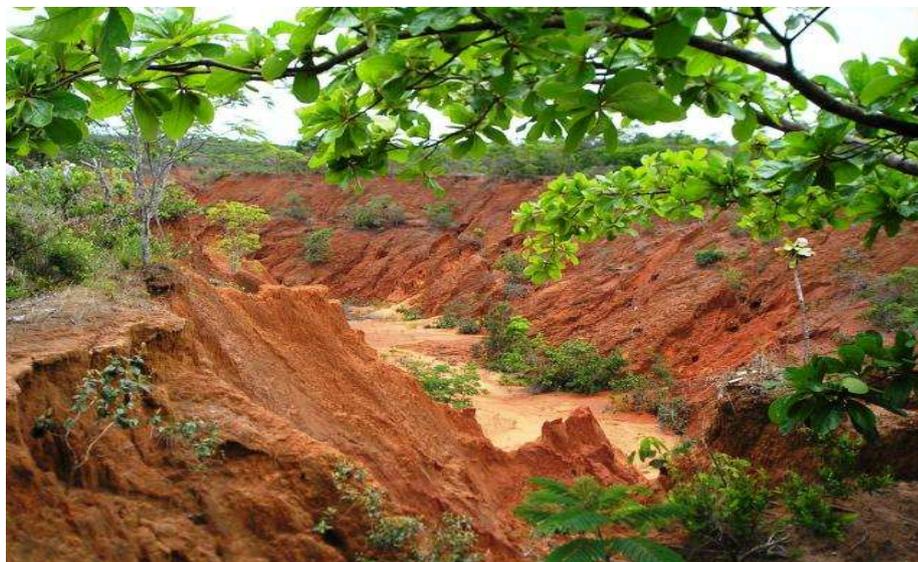
**Figura 8 – Erosão tipo voçoroca**

Stephan (2010), voçoroca é o estágio mais avançado de erosão acelerada, corresponde à passagem gradual do processo de ravinamento, podendo até atingir o lençol freático. Vários processos estão presentes na voçoroca, podendo citar os relacionados com o escoamento pluvial (formação de sulcos), erosão subterrânea do solo, solopamentos e escoamentos dos solos (Figura 8).

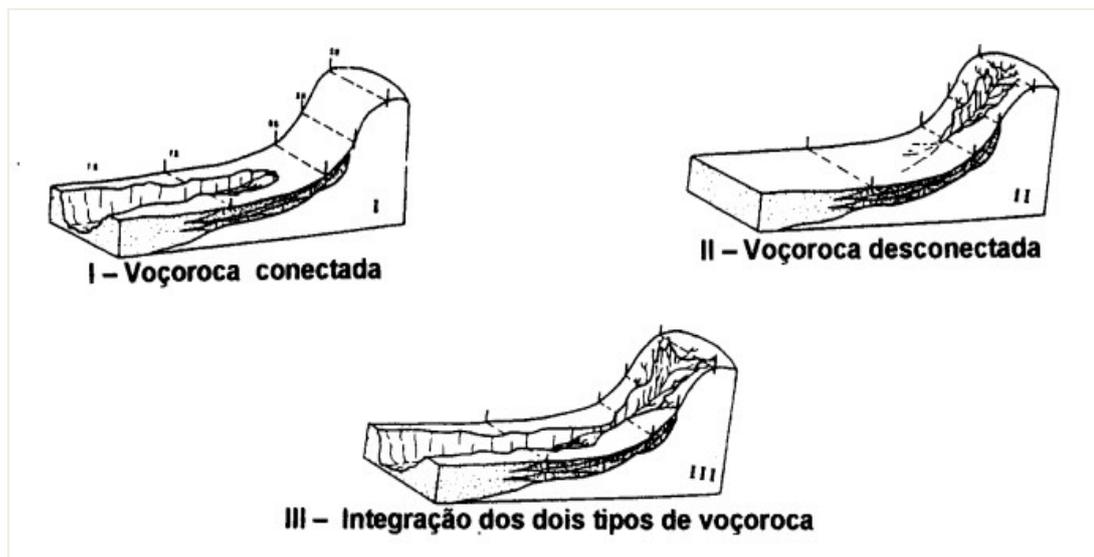
Figura 9 - Tipos de voçorocas

As voçorocas podem ser classificadas em três tipos, segundo Vieira e Albuquerque (2004), sendo o tipo I – voçorocas que se encontram na parte jusante da encosta, tipo II – voçorocas que desenvolvem no topo da encosta sem contato com a rede de drenagem e, tipo III – voçorocas que desenvolve desde a parte alta da encosta até a parte baixa (Figura 9).

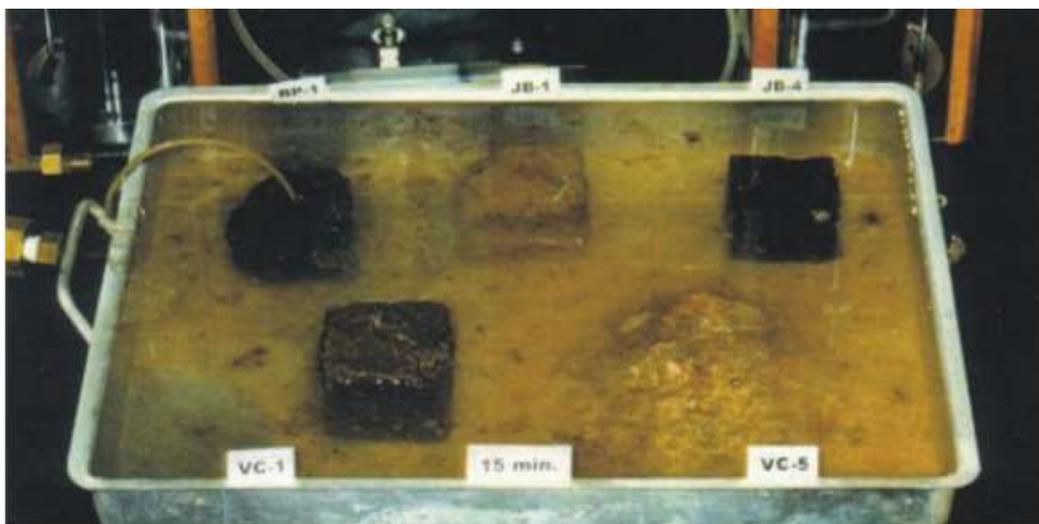
**Figura 10 – Ensaio de desagregação por imersão total**

Na primeira bandeja, a amostra é submetida a imersão total desde o início do ensaio, prosseguindo sob essa condição de submersa por 24 horas, na segunda bandeja, as amostras são colocadas primeiro sobre uma pedra porosa com nível d'água mantido na altura da base das amostras por um tempo de trinta minutos. Logo em seguida à altura da água é aumentada para 1/3 da altura do corpo de prova, 2/3 e a completa imersão das amostras, mantendo um intervalo de quinze minutos entre cada fase. Logo após a submersão total, o ensaio prosseguirá no período de 24 horas. Durante o ensaio, anotam-se observações quanto a desagregação do solo, se total ou em pedaços, ou se a amostra permanece intacta. A figura 10 apresenta as amostras submetidas à imersão total desde o início do ensaio após um período de quinze minutos.

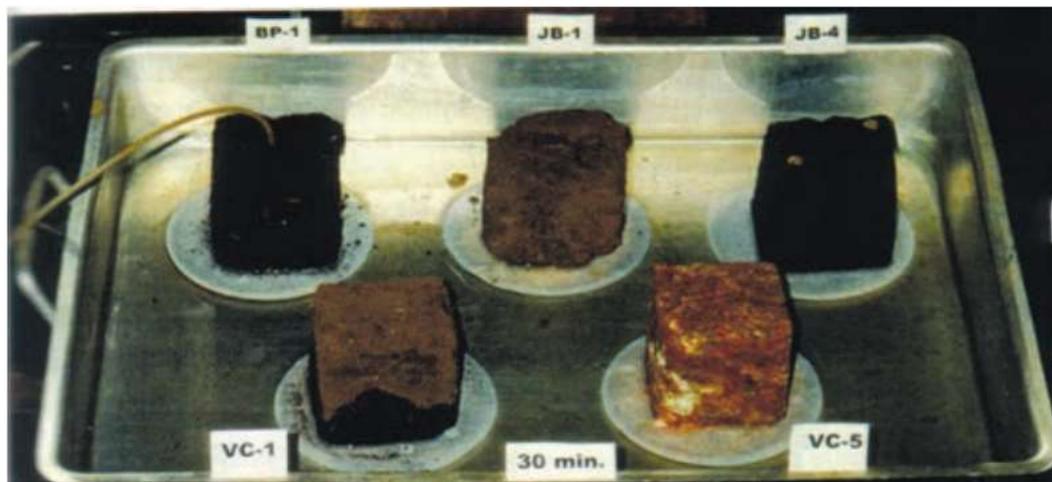
Figura 11 – Ensaio desagregação por imersão da base das amostras

As figuras seguintes mostram a evolução do ensaio realizado por etapas de imersão. Quando colocadas em contato com a água em suas bases (Figura 11), as amostras não apresentam desagregação.

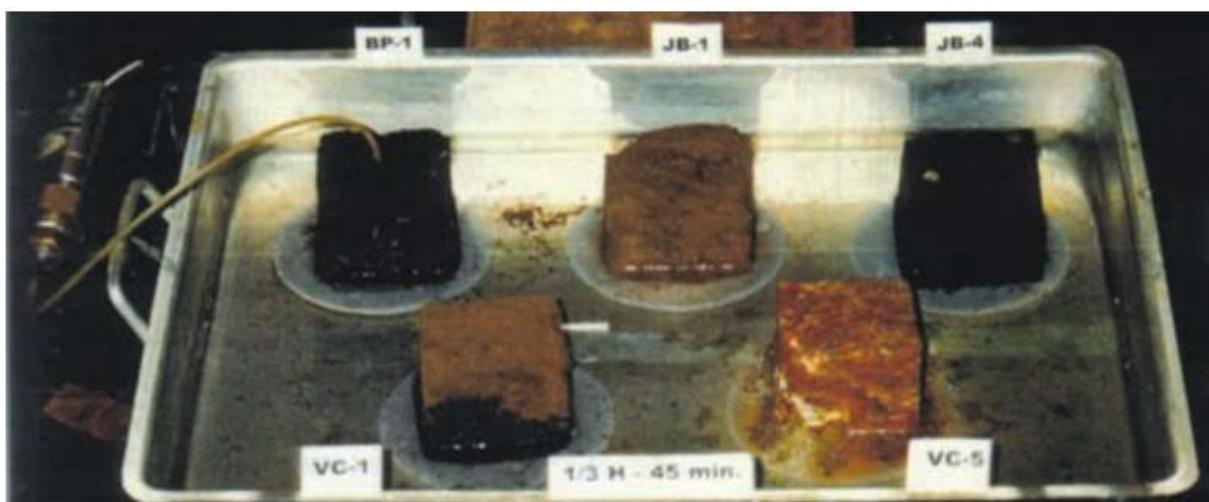
Figura 12 – Ensaio desagregação imersão de 1/3 da altura das amostras

Quando a inundação atinge 1/3 da altura das amostras (Figura 12), a amostra VC-5 começa a desagregar. Com 2/3 da inundação (Figura 13), a amostra VC-5 desagregou totalmente.

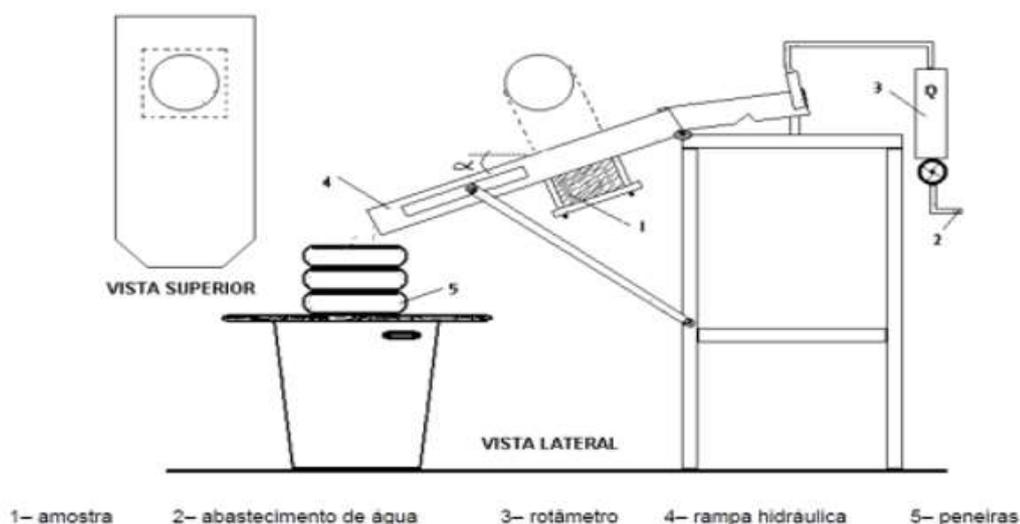
**Figura 14 – Esquema do equipamento de inderbitzen elaborado por Bastos**

Bastos (1999), desenvolveu um novo equipamento para a realização do ensaio de inderbitzen. O novo dispositivo consiste em uma hidráulica em chapa metálica e modificada para as dimensões de 25 centímetros de largura e 60 centímetros de comprimento, com um orifício central de 10 centímetros de diâmetro. O autor utilizou amostras em três condições de umidade diferentes: umidade natural, seca ao ar e pré-umidecida. A figura 14 mostra o modelo elaborado por Bastos.

O equipamento elaborado por Bastos (1999) permite verificar o comportamento erosivo pela variação na declividade da rampa, o ajuste na base da rampa possibilita ensaios com inclinações de 10°, 26°, 45° e 54°, na proposta do autor são utilizadas vazões de escoamentos de 3 l/min e 6 l/min e um tempo de 20 minutos para obtenção de resultados satisfatórios.

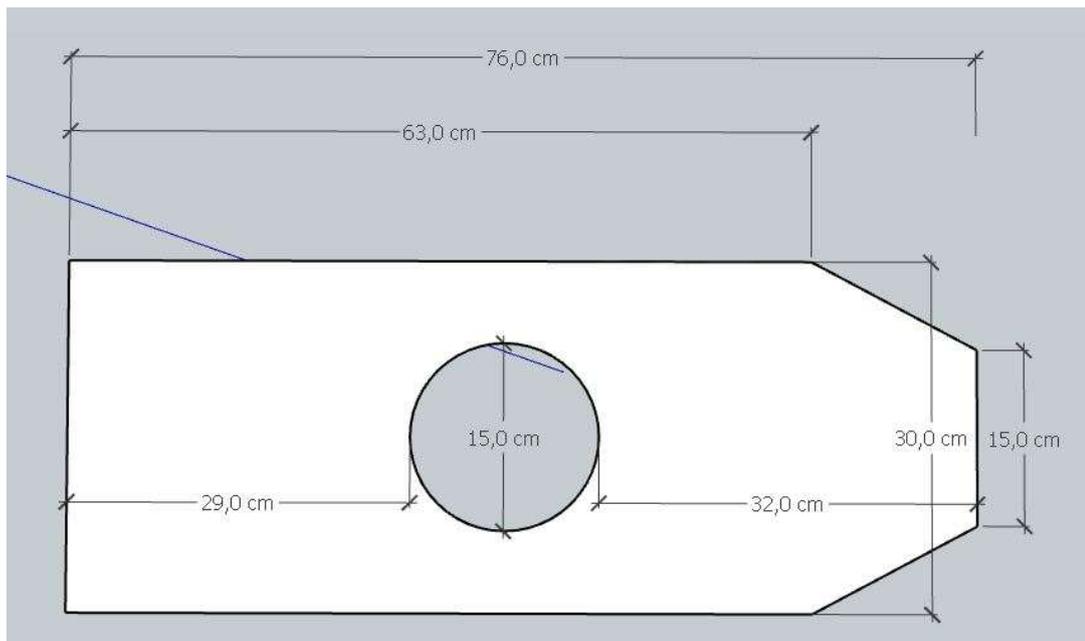
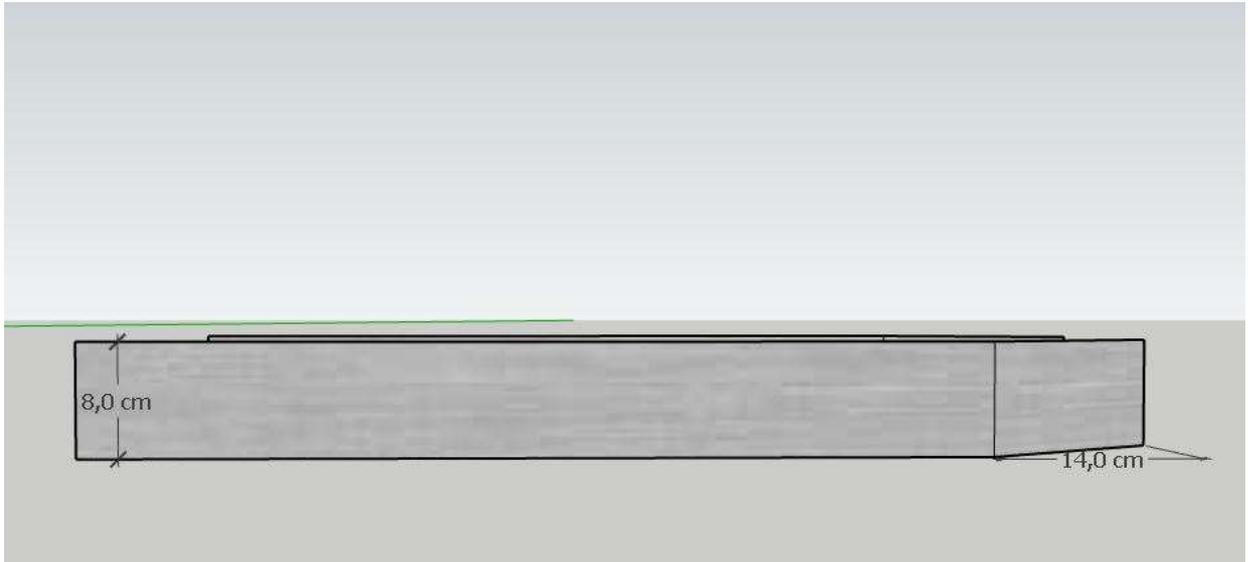
Com orientações de Bastos (1999), deve-se cortar uma chapa metálica retangular (base= 46cm e comprimento= 76cm), essa chapa será cortada e dobrada como mostra as Figura 15 e Figura 16. Esta rampa é dotada de um orifício central, de 15cm de diâmetro, no qual é acoplada uma amostra de solo em um Cap ( tampão de canos de PVC). Os Cap de amostragem em PVC, para esse ensaio, tem 15 cm de diâmetro e 7 cm de altura e são posicionados no orifício de maneira que a face superior da amostra coincida com o plano da rampa.

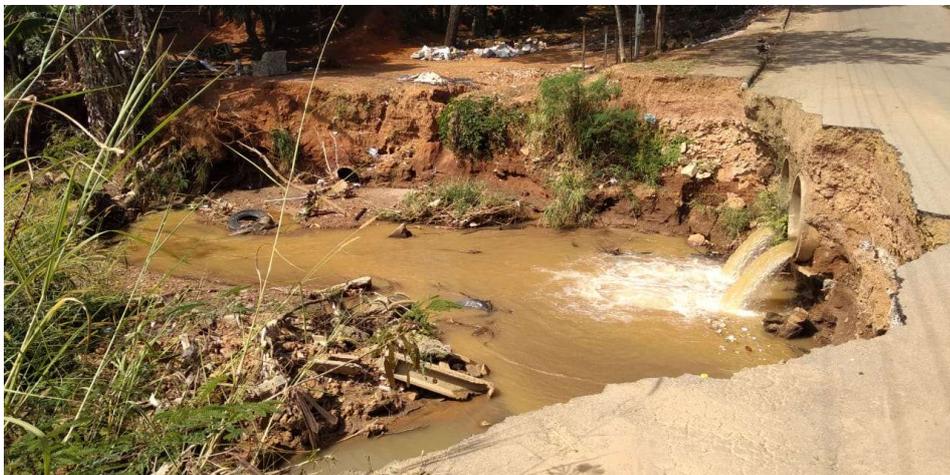
**Figura 17 – Erosão próxima ao rio das Antas**

A área escolhida para o estudo: Bairro Parque das Primavera no qual é circundado pela Avenida Pedro Ludovico e pelas Ruas José Martins de Brito e Alberto de Paiva, próximo a Capela de Santa Clara. Esse local foi escolhido devido a uma grave erosão, em que situa-se próximo ao rio da Antas. conforme a Figura 17.

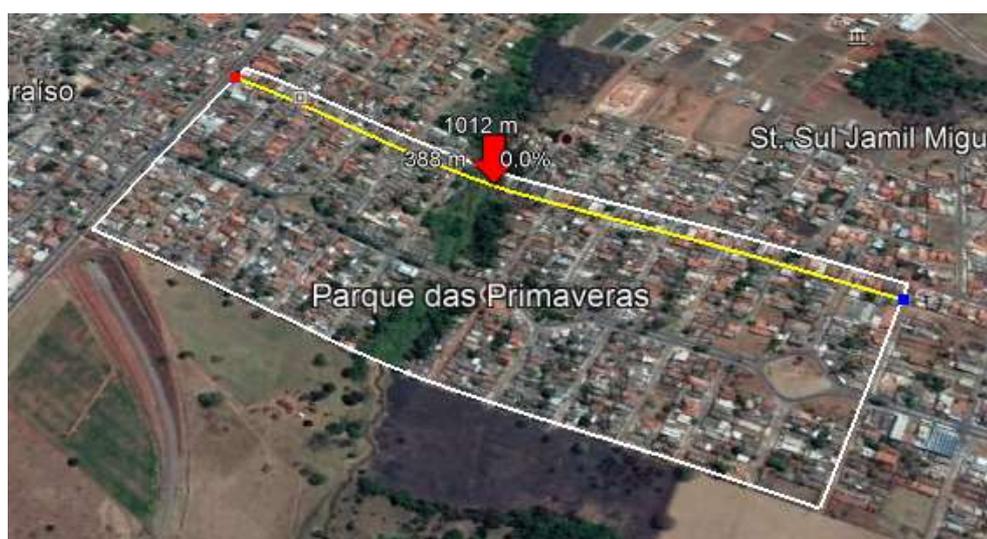
Figura 19 – Inclinação extremidade direita

A Figura 18 mostra a realização da medida da extremidade direita e foi obtida através do gráfico do Google Earth (2020) uma inclinação máxima de 12%. Observou-se que nessa extremidade a inclinação aumentou no sentido da Avenida Pedro Ludovico à Rua Alberto de Paiva.

Utilizando a delimitação do bairro mostrado na Figura 18, foram feitas 3 medidas de inclinação do terreno com o auxílio da ferramenta Google Earth (2020). A primeira foi feita na extremidade direita (Figura 19), a segunda na extremidade central (Figura 20) e a terceira na extremidade esquerda (Figura 21).

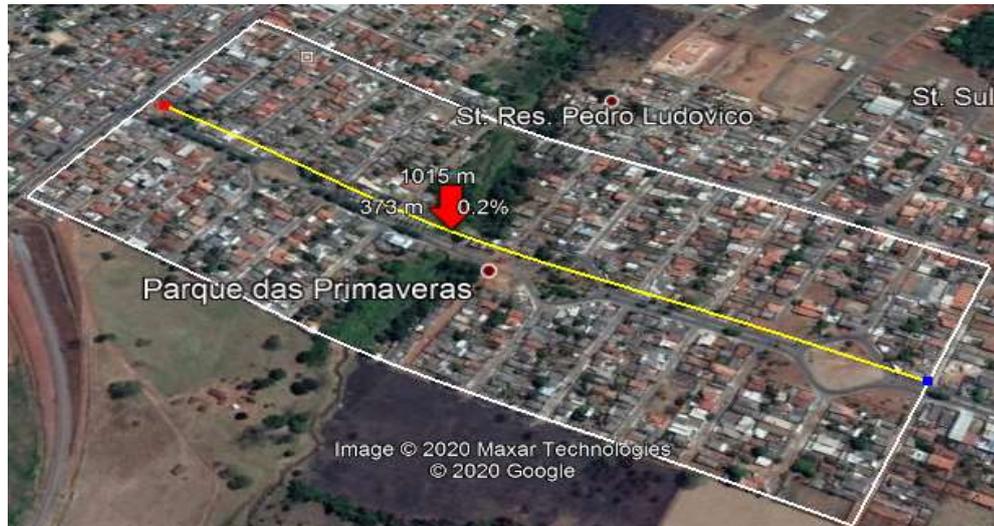
**Figura 20 – Inclinação extremidade central**

Realizando a medição na extremidade central, Figura 19, foi obtida uma inclinação máxima de 13,3%. Observou-se que nessa extremidade a inclinação aumentou no sentido da Avenida Pedro Ludovico à Rua Alberto de Paiva.

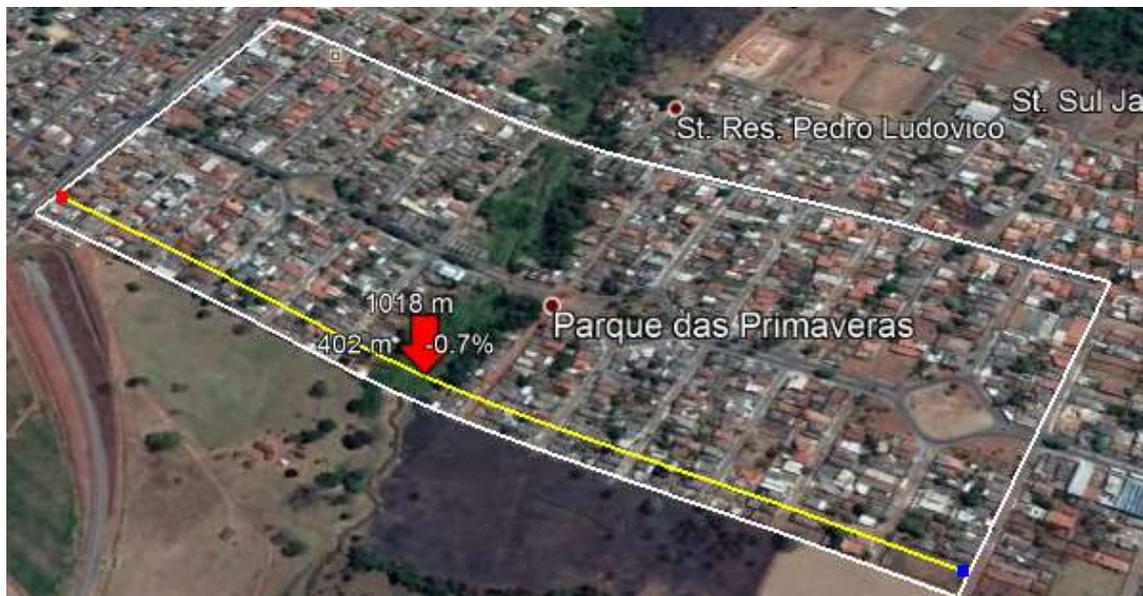
**Figura 21 – Inclinação extremidade esquerda**

E por último foi obtida a inclinação máxima de 13,7%, na extremidade esquerda. Como mostra a Figura 20.

A inclinação adotada foi a máxima da extremidade esquerda, com o valor de 13,7%. Pois, quanto maior a inclinação do terreno maior será a velocidade do escoamento superficial, assim com a possibilidade de provocar um processo erosivo. De posse da inclinação do terreno adotada, deve-se calcular a inclinação da prancha pela Equação 1.

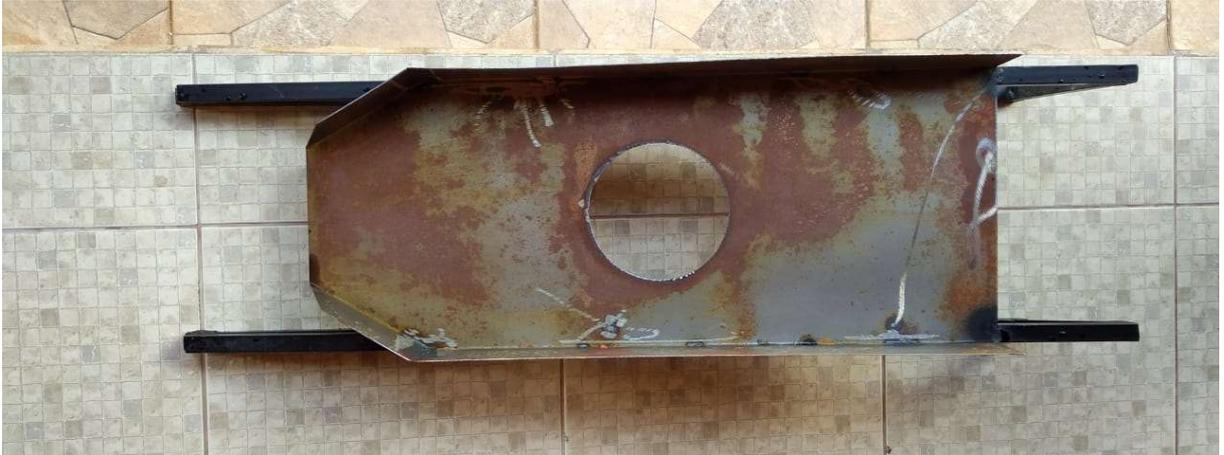
**Figura 22 – Rampa hidráulica fixada na barra metálica.**

Para construção da base da rampa, optou-se por uma seção transversal de formato triangular. Foi usado uma barra de material metálico com um comprimento total de 106cm. Foi acrescido 30cm no comprimento da rampa, no qual 15cm na parte traseira e 15cm na parte frontal, esse aumento na parte traseira será para o encaixe de um cano de PVC e na parte frontal será para facilitar a coleta do material do ensaio. A Figura 22 mostra a rampa presa a barra metálica.

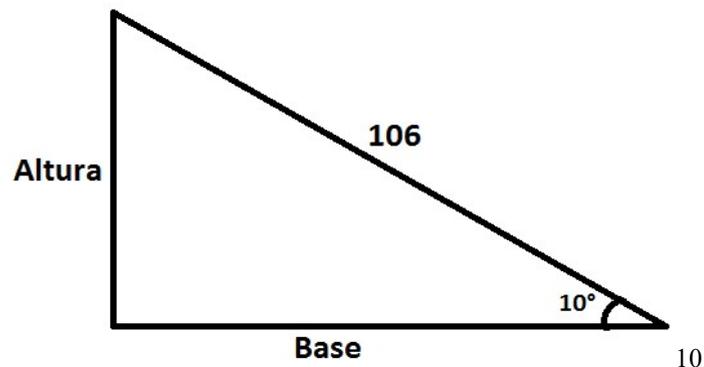
**Figura 23 – Desenho de um triângulo.**

Sabendo que o comprimento da parte inclinada é de 106 cm e a inclinação da base do triângulo é equivalente a  $10^\circ$ , conforme a Figura 23. Falta calcular a altura e a base, essas serão feitas, respectivamente, com a Equação 2 e Equação 3.

Conhecendo a inclinação e o comprimento da barra inclinada e fazendo uso da equação da função trigonométrica (seno), Equação 2, é possível calcular a altura em que a prancha pode ser fixada.

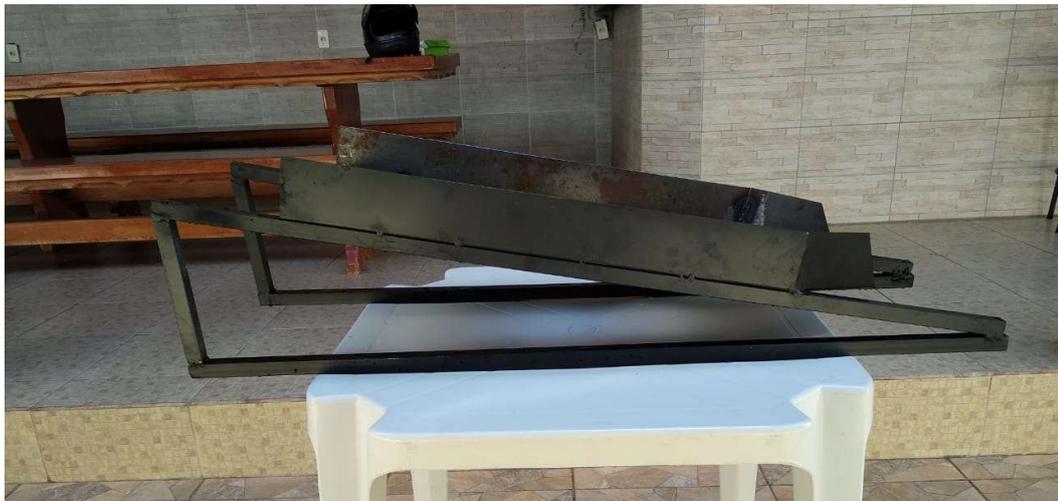
**Figura 24 – Base montada e pintada**

Encontrando as medidas da altura e da base, foi soldado a base, a altura e o comprimento da barra inclinada, assim formando uma base triangular como mostra a Figura 24.

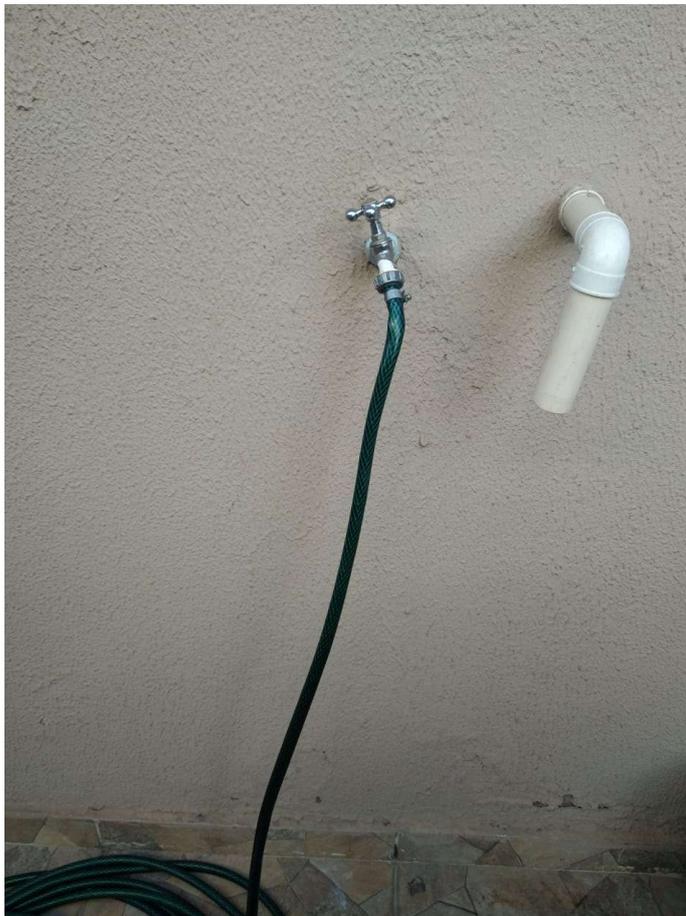
**Figura 25 – Registro para o controle da vazão**

O fluxo de água a ser simulado é alimentado diretamente da rede de distribuição de água fornecido pela concessionária e o controle da abertura do fluxo é feito através de um registro (Figura 25).

Utilizando as orientações de Bastos (1999) a vazão adotada será de 3 l/min. O controle da vazão foi realizado na residência dos autores, esses testes para controle consistiu em monitorar o fluxo de água escoado no intervalo de 1 minuto, após vários testes chegou ao resultado, em que  $\frac{3}{4}$  de volta no registro da residência alcançou a vazão de 3 l/min. Quando o equipamento for levado para o laboratório de solos do Centro Tecnológico da UniEvangélica deve-se fazer o controle da vazão. Devido a quarentena não foi possível realizar o ensaio no laboratório de solos.

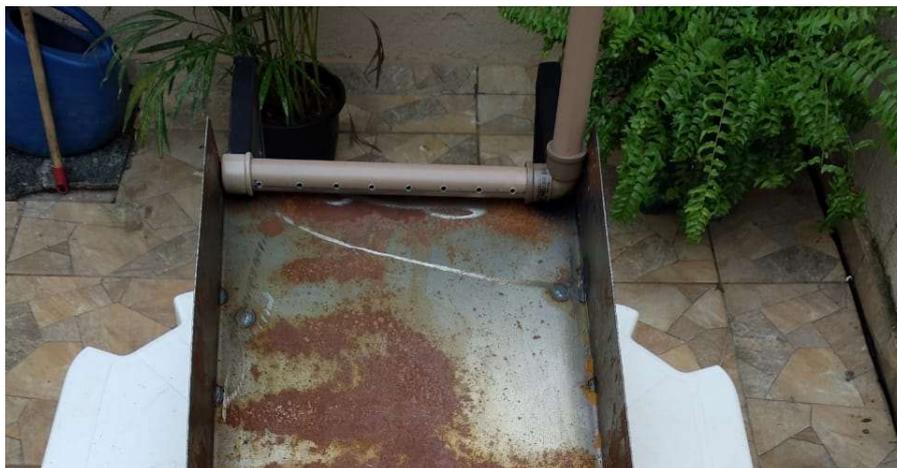
**Figura 26 – Cano de PVC com furos instalado a prancha.**

Com a vazão controlada e a mangueira conectada ao registro conforme a Figura 25, foi conectado o cano de 25 mm de PVC, com comprimento de 32 cm, ao cano com furos de acordo com a Figura 26. A Figura 27 mostra a conexão com o registro.

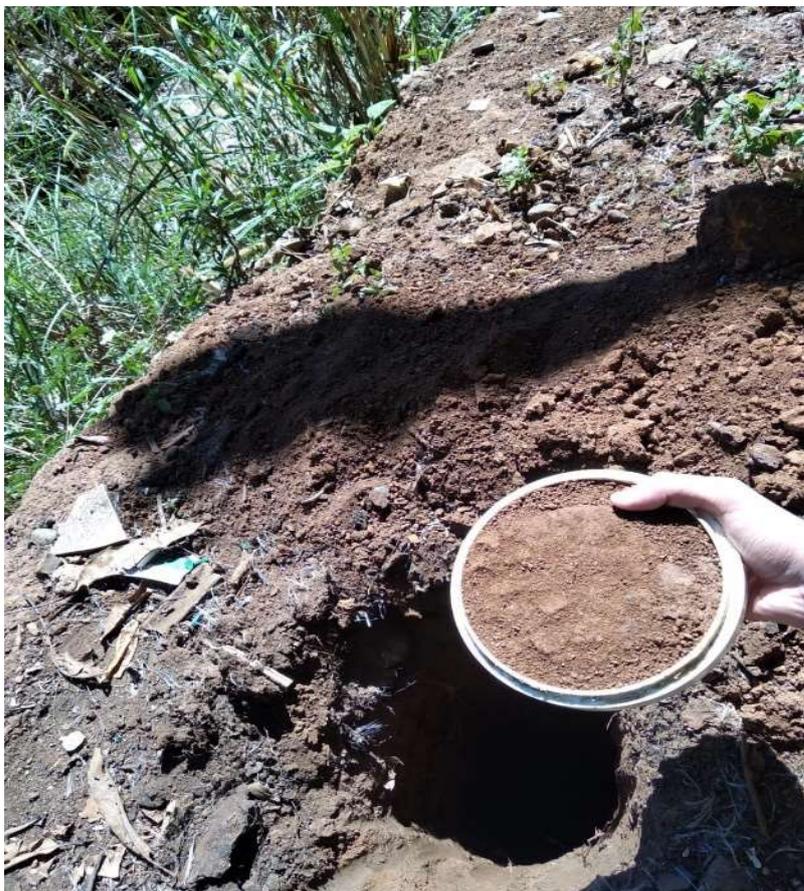
**Figura 29 – Extração da amostra**

Nesta etapa de campo, foram coletadas amostras inderformadas (Figura 29) que conservam as condições de campo quanto à estrutura. Estas amostras foram submetidas a análise tátil visual. Onde percebe-se se tratar de solo arenoso, com coloração predominante de marrom escuro e alta umidade.

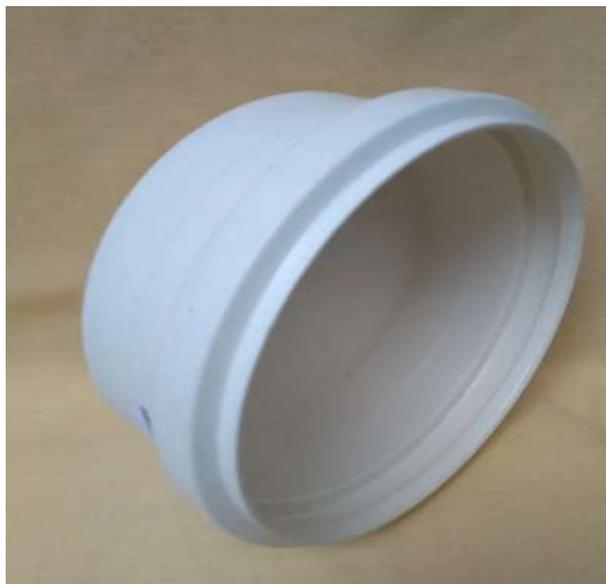
**Figura 30 – Modelo de um Cap**

As amostras inderformadas coletadas foram destinadas à realização do ensaio de determinação da erodibilidade dos solos – ensaio de Inderbitzen, proposto por Inderbitzen (1961). Para realização do ensaio de Inderbitzen, foram utilizados caps em PVC com diâmetro de 15cm e altura de 7cm para a coleta de amostras, Figura 30.

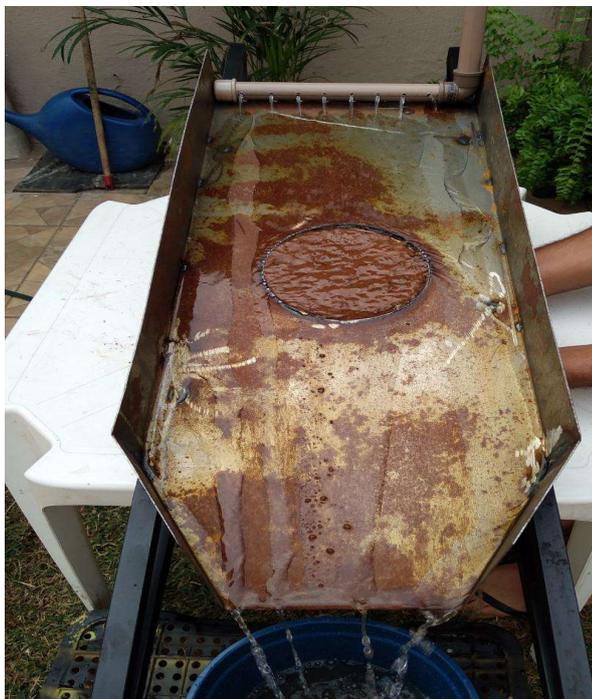
**Figura 31 – Execução do ensaio.**

A Figura 31 mostra que nos minutos iniciais o solo já começa a erodir e o fluxo laminar de água carrega o material erodido e que será coletado no balde abaixo da extremidade da rampa, conforme a Figura 32.

- O cap de PVC contendo a amostra de solo é fixada no orifício central da rampa, observando e garantindo o nivelamento da face superior do cap com o plano da rampa.
- O ensaio é iniciado liberando o fluxo de água que segue através da rampa metálica, erodindo o solo da amostra e carreando-o ao longo da rampa metálica (Figura 31), até ser depositado em um balde colocado abaixo da extremidade da rampa (Figura 32).

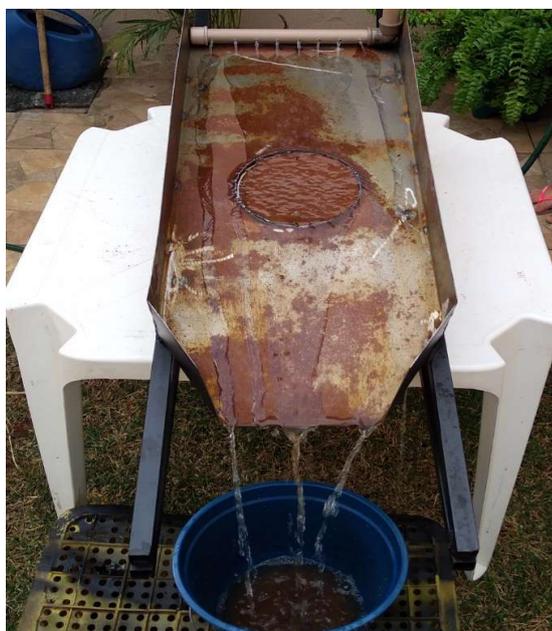
**Figura 32 – Material sendo coletado em baldes**

- O material erodido é coletado por baldes que são substituídos quando o tempo de ensaio chega a 1, 5, 10 e 20 minutos, respectivamente.

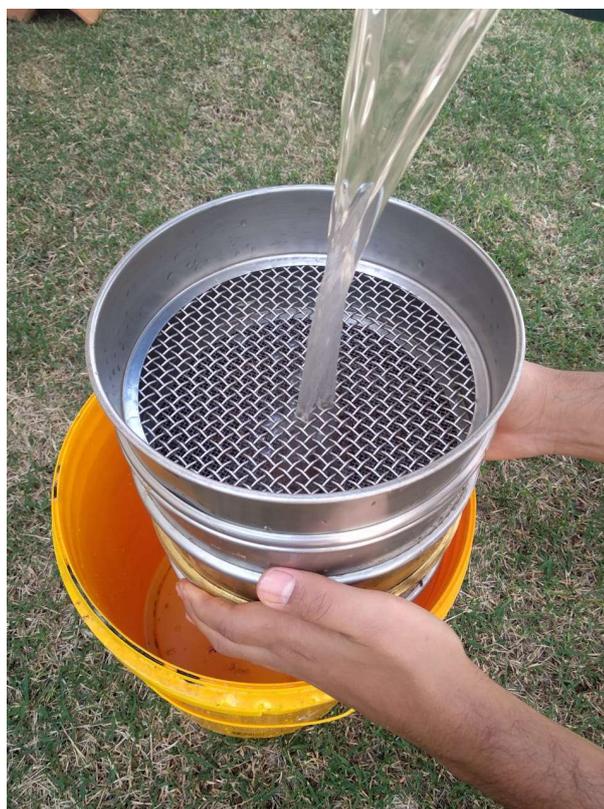
**Figura 33 – Peneiramento do material**

A Figura 29 mostra o peneiramento do material erodido, que foi coletado em 1 minuto de ensaio

- O material foi secado natural em um período de 72 horas, em que durante esse tempo foi feita pesagem observado em que o peso do material não tivesse alteração de peso.

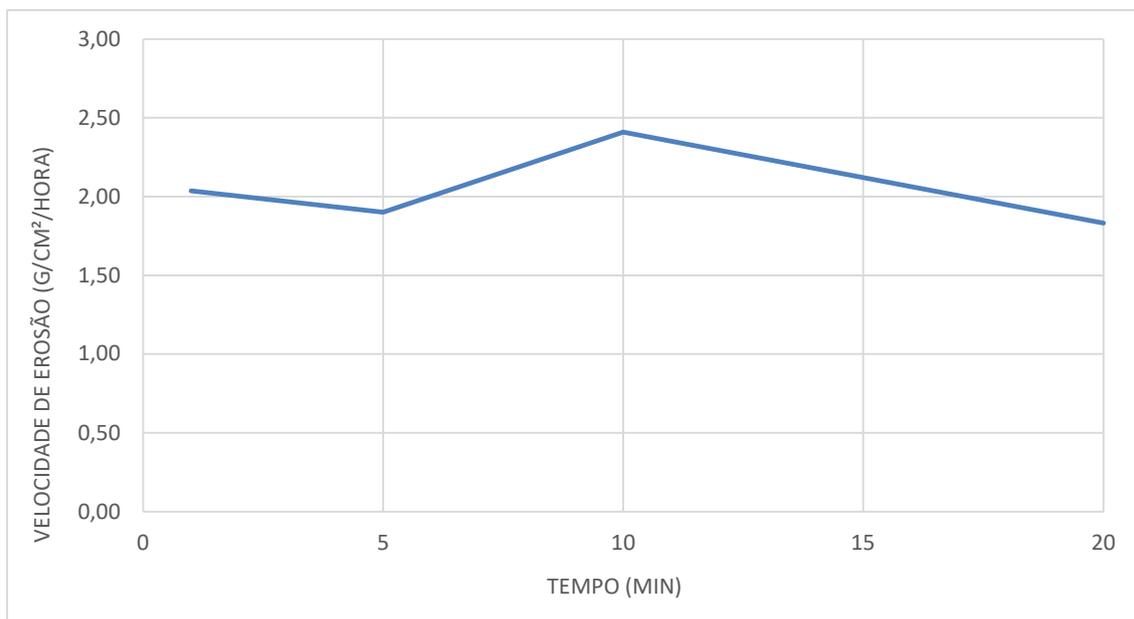
**Figura 35 – Gráfico velocidade de erosão.**

Ainda utilizando dados da Tabela 2, o gráfico da Figura 35 mostra a velocidade de erosão, esse gráfico é expresso pela relação de velocidade de erosão ( $\text{g}/\text{cm}^2/\text{h}$ ) por tempo de ensaio ( minutos).

Com a média de perdas de solos por minuto, Campos (2014), considerou que valores abaixo de 0,001 g/cm<sup>2</sup>/min perda de solo baixa e valores acima de 0,1 g/cm<sup>2</sup>/min como perda de solo alta. A Tabela 3 mostra a classificação da perda de solo.
