UNIEVANGÉLICA
CURSO DE ENGENHARIA CIVIL

OCUPAÇÃO URBANA EM ZONAS DE BACIAS
HIDROGRÁFICAS - ESTUDO DE CASO RIO DAS ANTAS
ANÁPOLIS GOIÁS

**TRABALHO DE CONCLUSÃO DE CURSO SUBMETIDO AO
CURSO DE ENGENHARIA CIVIL DA UNIEVANGÉLICA**

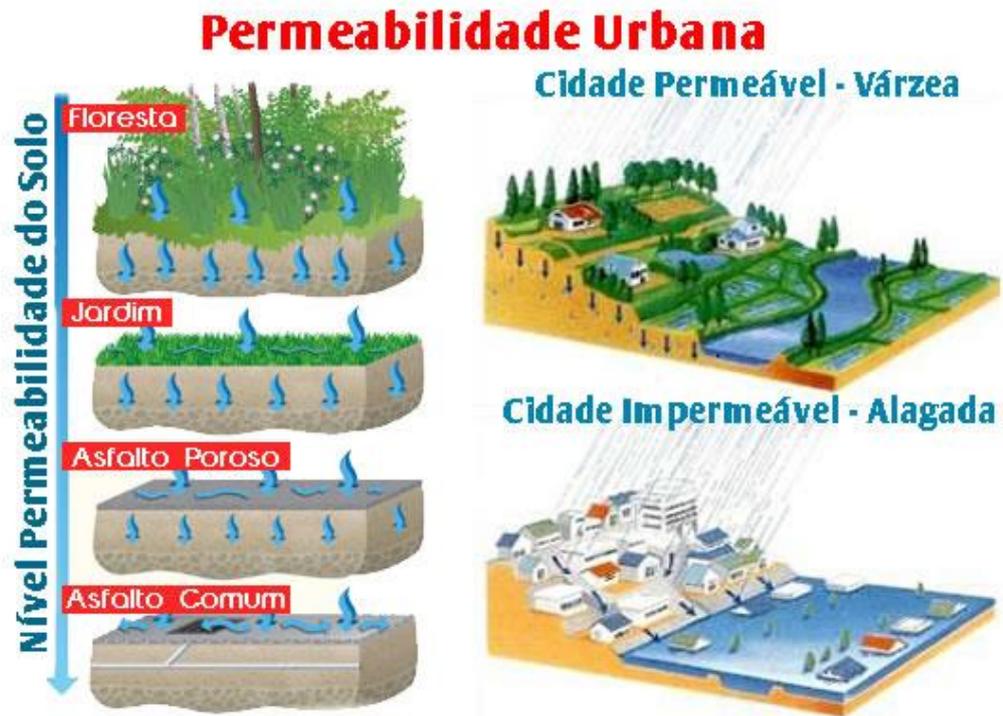
Figura 1 - Permeabilidade urbana

Abaixo, na Figura 1, ilustra como a alteração do meio vegetal decorrente pela urbanização ocasiona tais prejuízos mencionados, no contexto ecológico e social.

Percebe-se que a vegetação é um agente filtrador de água, proveniente da chuva ou de outros meios. Em outras palavras, a vegetação é a responsável pela captação e absorção da água. Em consequência, contribui impedindo que aconteça alagamentos no local, pois os fluídos líquidos terão sido drenados corretamente. Isso demonstra o valor da área verde estar presente no meio urbano.

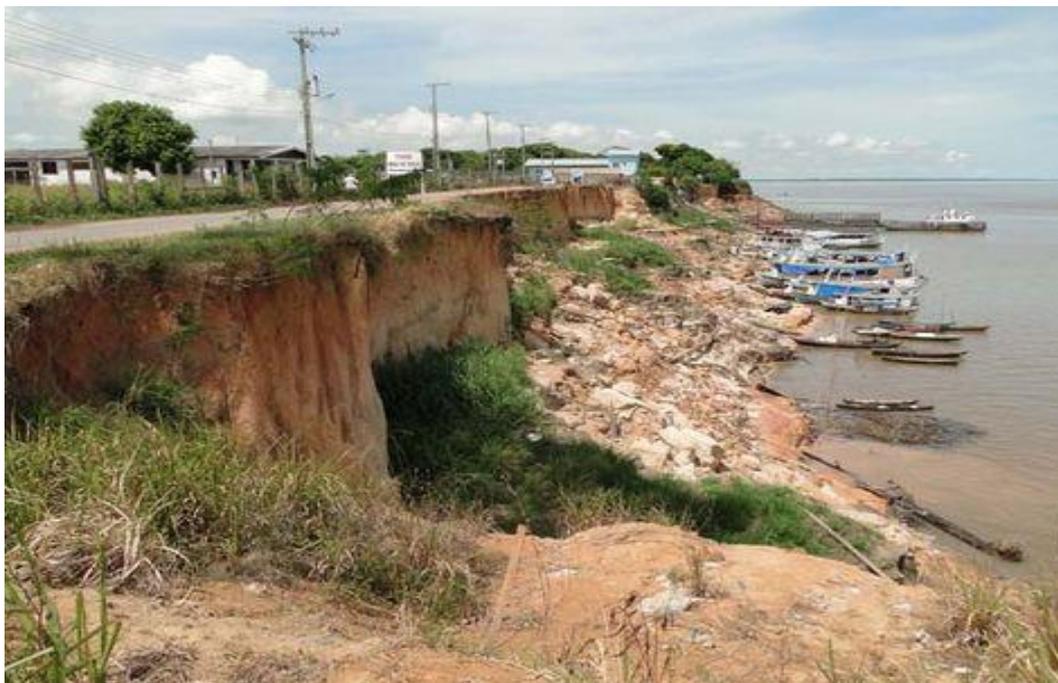
Figura 2 - Erosão

Segundo Pes e Giacomini (2017), o processo erosivo possui três etapas: desagregação, transporte e deposição. Conforme o avanço das etapas, a erosão pode se apresentar de três formas: laminar, sulcos e voçorocas. Com a ação do homem este processo torna-se ainda mais agressivo, podendo causar grandes impactos no meio ambiente.

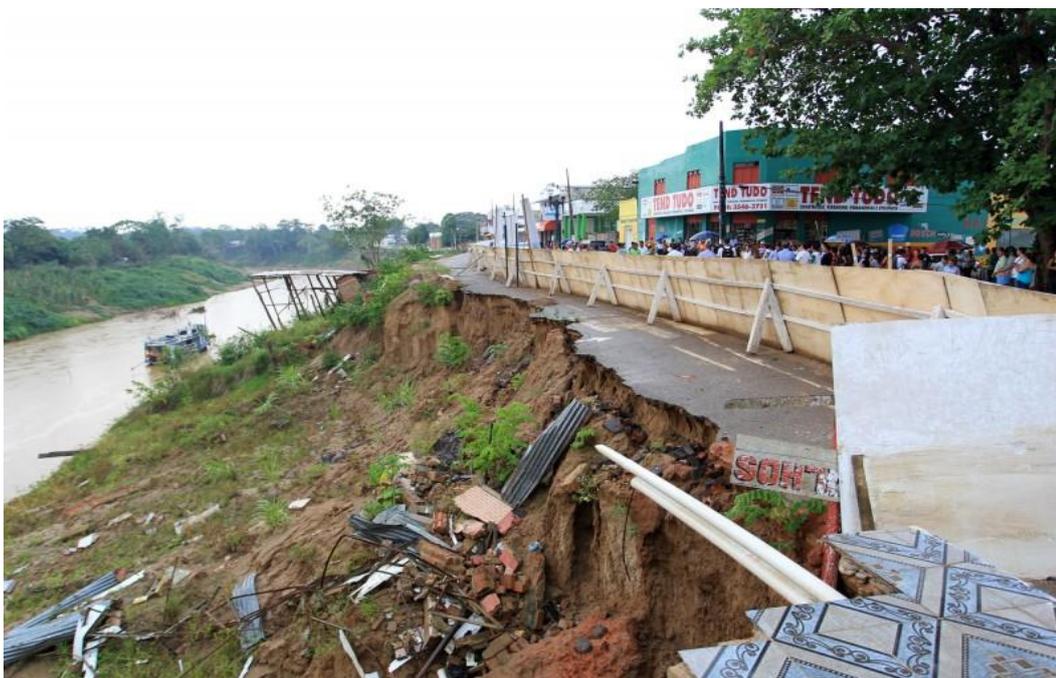
Figura 3 - Deslizamento

Na Figura 3 é possível observar que o deslizamento provocou danos à rodovia que margeava o trecho d'água. As edificações presentes próximas ao deslizamento podem sofrer danos estruturais, levando, possivelmente, ao desabamento, o que faz necessária a adoção urgente de uma medida corretiva e preventiva contra o deslizamento da margem.

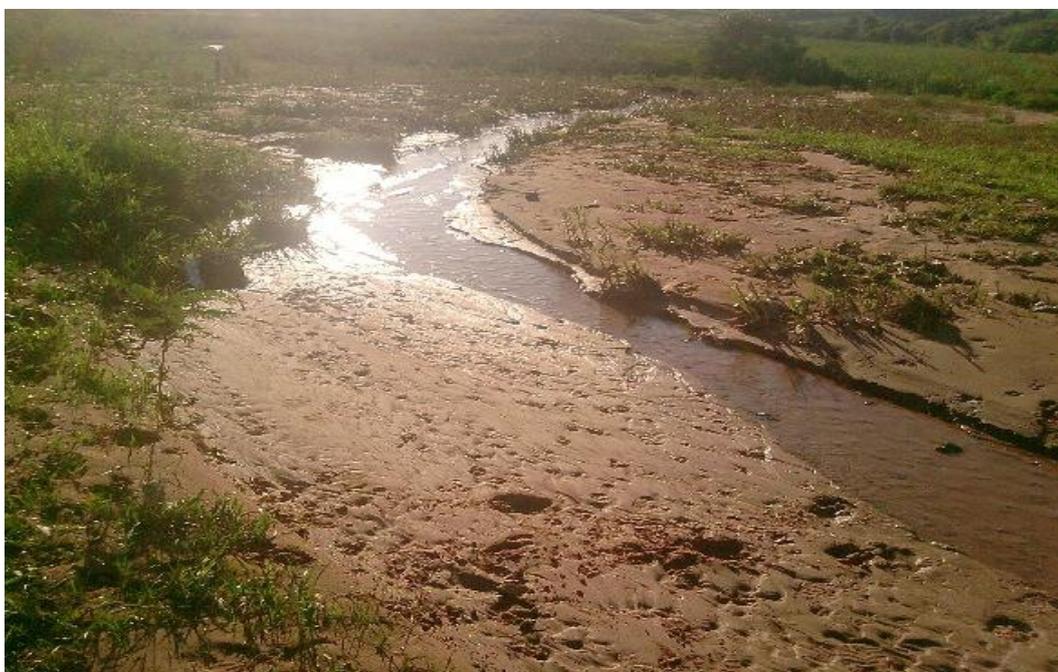
Figura 4 - Assoreamento

É possível ver na Figura 4 a seguir que o curso do rio foi quase impedido devido ao assoreamento.

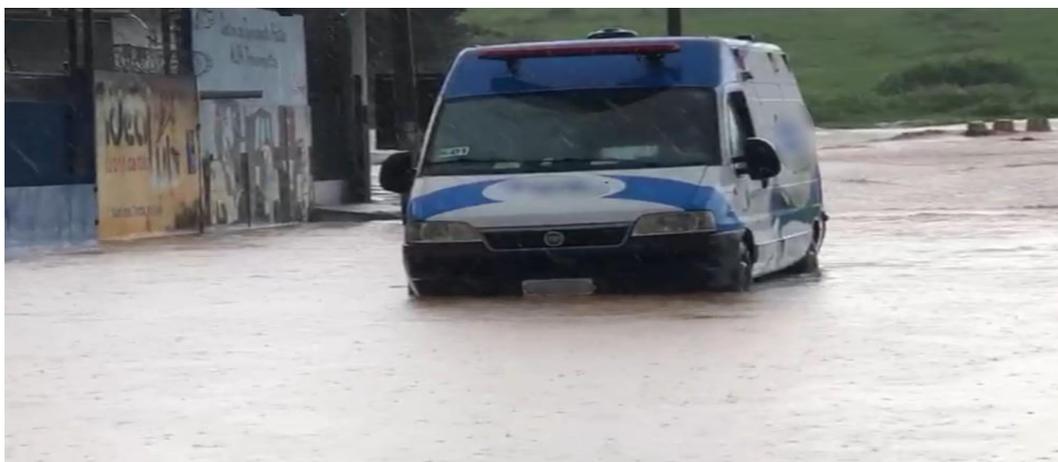
Figura 5 - Enchente

Na Figura 5 a seguir há um veículo que ficou “ilhado” devido a uma enchente provocada por chuvas intensas na cidade de Anápolis em outubro de 2018.

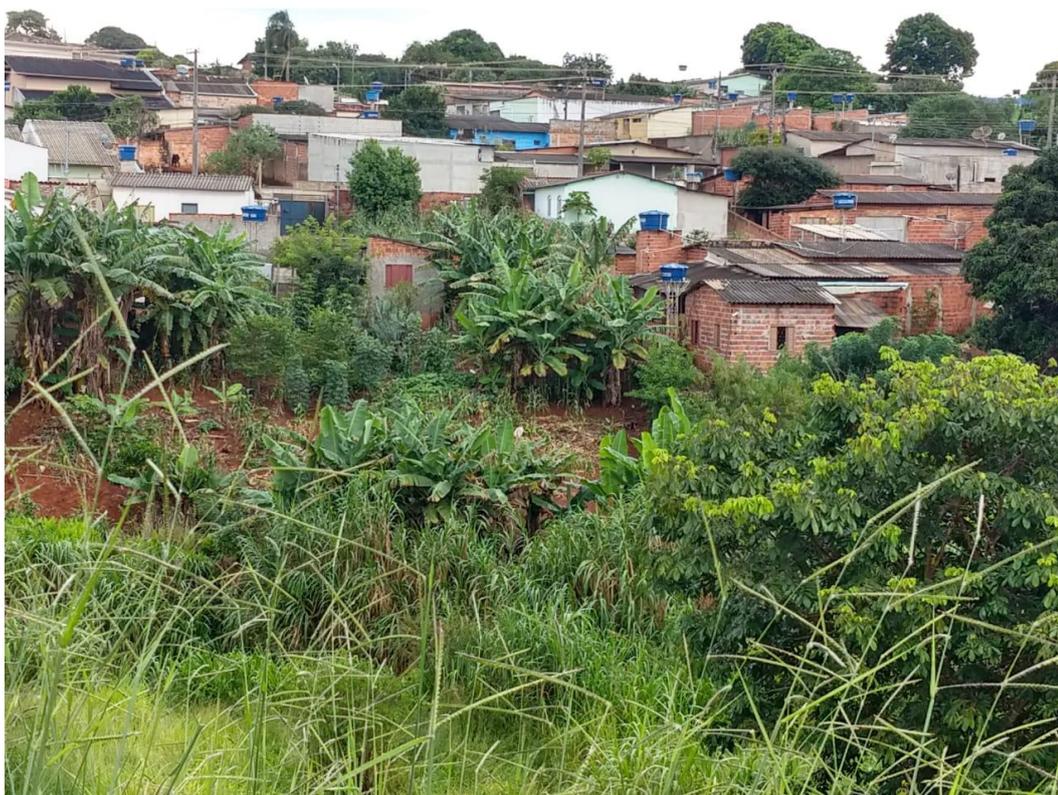
Figura 6 - Residências à margem do Rio das Antas

A Figura 6 mostra que as margens do Rio das Antas estão ocupadas por residências e plantações, estas situadas na Rua Ver. Gentil de Souza do bairro Jardim Bom Clima, e também não abrigam a vegetação nativa, observando também espaços vazios que corroboram para erosões.

É possível notar que o Rio das Antas se situa em meio a vegetação verde. Acima da vegetação é perceptível a presença de um penhasco de terra, em que na beira do mesmo, encontra-se várias construções. Abaixo do penhasco, é onde ocorre o fluxo do Rio das Antas.

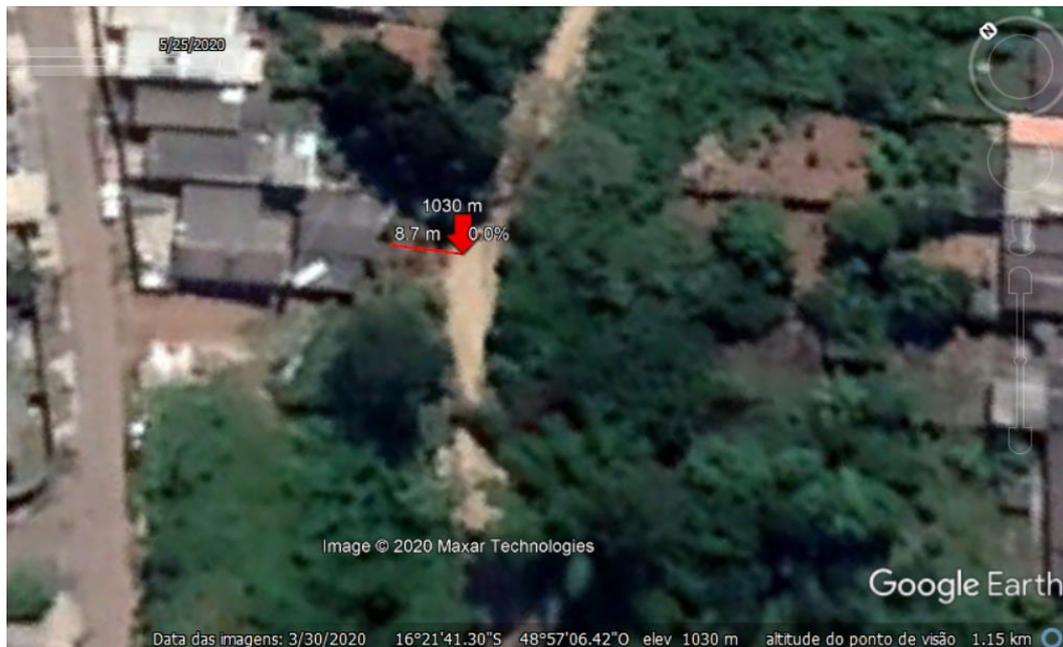
Figura 7 - Distância entre o Rio das Antas e uma residência

As ocupações irregulares, previstas pelo plano diretor municipal ainda não seguem as condições previstas, gerando áreas de ocupação irregular, como pode ser observado na Figura 7. A residência localiza-se também na Rua Ver. Gentil de Souza no bairro Jardim Bom Clima e está situada apenas a 8,70m (8 metros e 70 centímetros) de distância da margem do rio, transgredindo o limite mínimo de 30,00m (trinta metros) para cursos d'água de menos de 10,00m (dez metros) de largura. Uma das condições que explica essa ocorrência é a época dessa ocupação que possivelmente pode ter ocorrência antes da implementação das leis municipais.

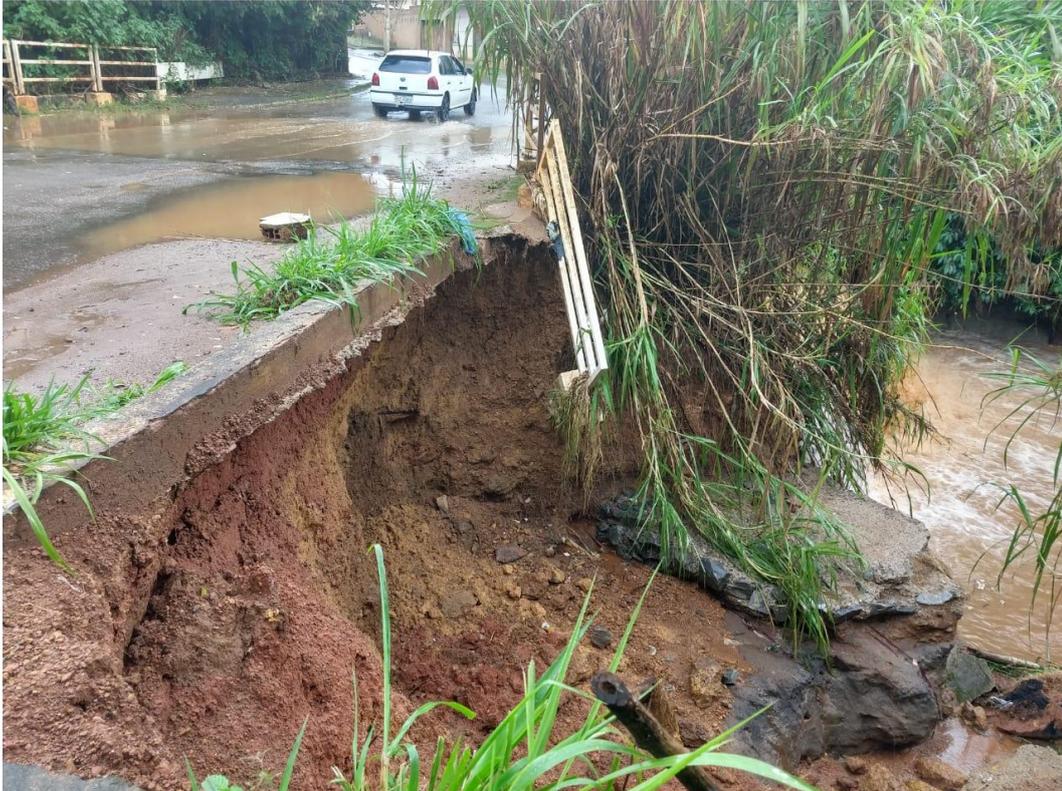
Figura 8 - Deslizamento à beira da rodovia e ponte

Além dos riscos para a estrutura, também é possível observar um risco aos transeuntes da ponte, pois o parapeito veio a ser danificado, perdendo sua função de proteção contra possíveis quedas.

Dentre as alternativas mostradas e relacionando para a situação apresentada na Figura 8, onde a cabeceira da ponte foi comprometida devido a ação do elevado fluxo de água em períodos chuvosos, o uso de **gabiões-caixa** mostra-se o mais viável para conter o processo de “lavamento” da encosta. Os gabiões instalados suportarão a cabeceira da ponte e também, caso mostre-se necessário, podem ser utilizados como paredes de retenção para os pilares da ponte, que é o caso da ponte “Antonio Leonel”, apresentada na figura 17, que dá acesso ao distrito rural de Piapara, Botucatu, na estrada Elias Alves (BTC-020).

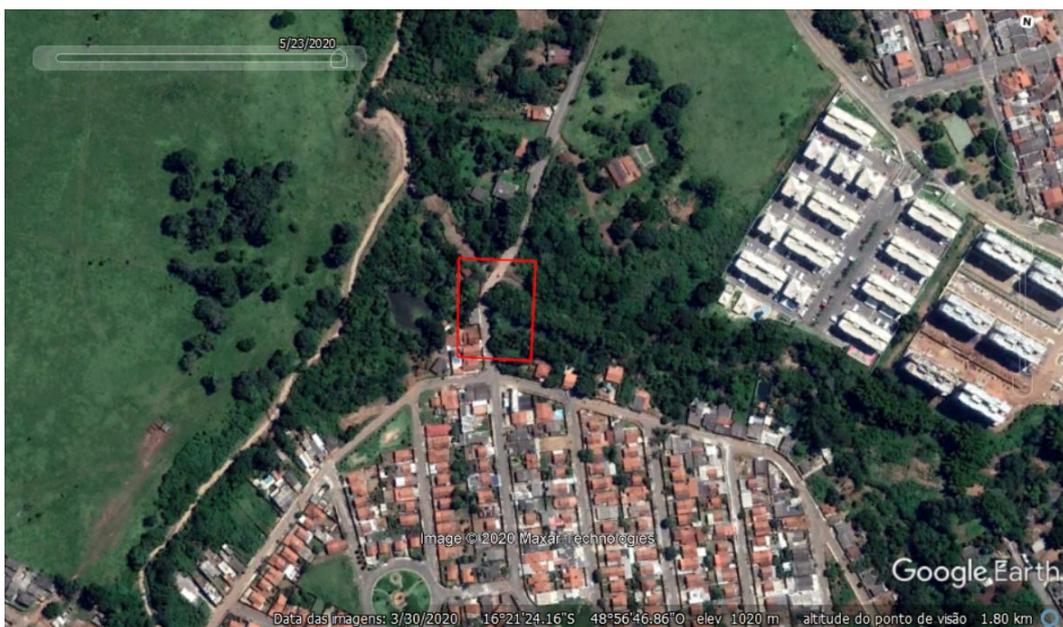
Figura 9 - Localização da ponte sobre o Rio das Antas

A Figura 9 demonstra onde está localizada a ponte apresentada na Figura 8.

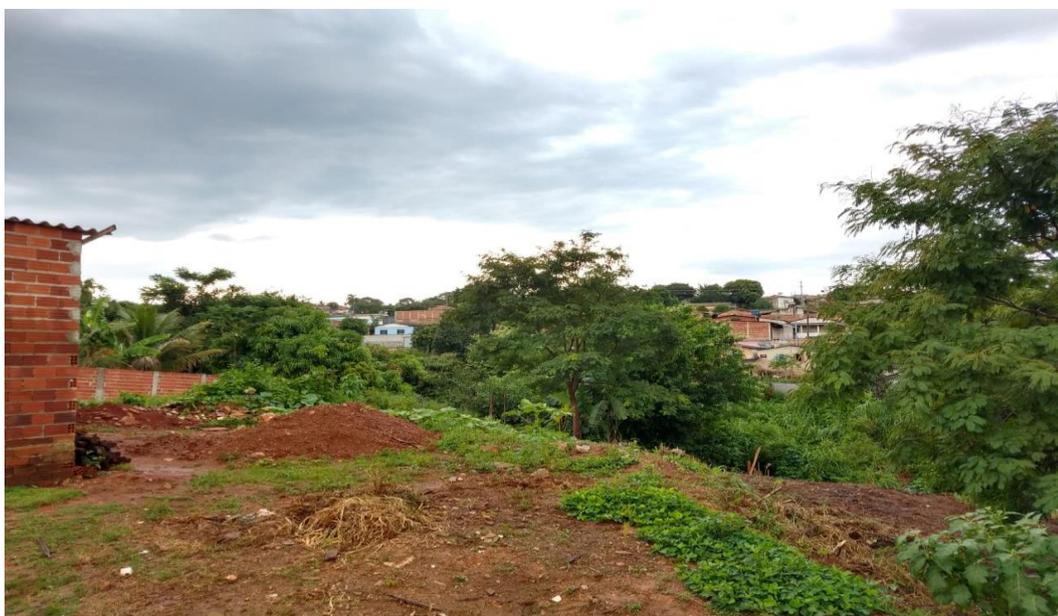
Figura 10 - Degradação da vegetação ciliar

A Figura 10, mostra um pouco do lote do proprietário que fez o plantio de milho, situado na Rua Elza Zago no Residencial Alphaville. Percebe-se como houve degradação da mata ciliar e a presença de terra solta, juntamente com entulhos de construção. Dos quais, podem ser arrastados em direção ao rio, aumentando o assoreamento no rio (como mostra na figura 12), dado que estava em período chuvoso, no dia em questão da efetuação do registro fotográfico.

Há situações expostas nesta monografia, apresentadas pelas figuras 10 e 11, que exibem a degradação efetuada em um terreno ligado a um trecho do Rio das Antas. Tal localidade trata-se a respeito de uma Área de Preservação Permanente (APP) no Residencial Alphaville, em Anápolis – Goiás. Portanto, uma das medidas cabíveis para a restauração da mata ciliar que sofreu deterioração humana, por motivo de benefício individual, deve ser o plantio de mudas com características similares às da vegetação pura e do perfil da zona, que porta um curso d'água. Pois, como já abordado, a área sem a proteção vegetal é o motivo de assoreamento na encosta do rio, e há chance de ocorrer alagamento e até mesmo deslizamentos, então a espécie a ser plantada evita tais problemas. A fim de que, haja a devolução da função ambiental do local, ao manter o afluente do rio protegido do assoreamento e com a biodiversidade preservada ao máximo possível, em razão da plantação vegetal semelhante a nativa e sem intromissão exótica de plantios, como a plantação milho.

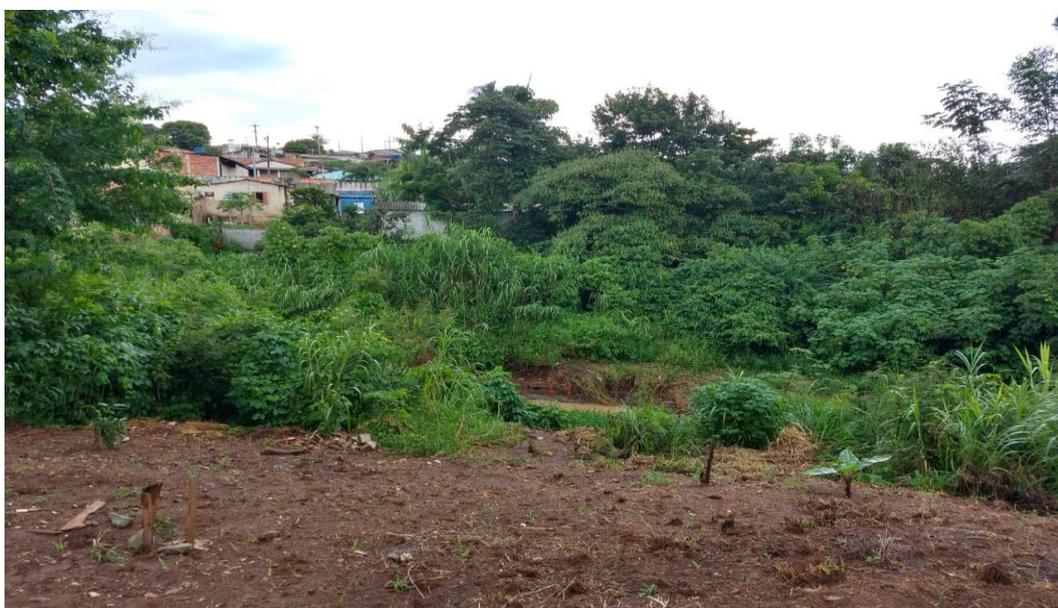
Figura 11 - Plantio de milho na beirada do Rio das Antas

Na Figura 11 é possível observar a declividade do terreno até a margem do rio e também é possível ver que a mata ciliar nativa removida neste trecho. Com o declínio do terreno e a remoção da vegetação, facilita a ocorrência do deslizamento da terra, ainda mais, por já ter presença de terra solta no terreno. Assim, com ciclos de chuvas e com a força da gravidade, vão em rumo a foz do rio e por ali se acomoda, formando o acúmulo dos sedimentos, o então chamado de assoreamento.

Já na situação apresentada na Figura 11, onde a vegetação ciliar natural foi retirada para fazer a cultura de milho, tendo como consequência o assoreamento do rio (Figura 12), a execução do **gabião-colchão**, como exibido na figura 18, é uma boa proposta para mitigação do problema. Devido seu vasto comprimento, é possível cobrir toda a área desmatada com poucas quantidades de gabião e pela característica de possuir “vazios” permite que a vegetação nativa cresça em seu corpo, aumentando a resistência do solo no local.

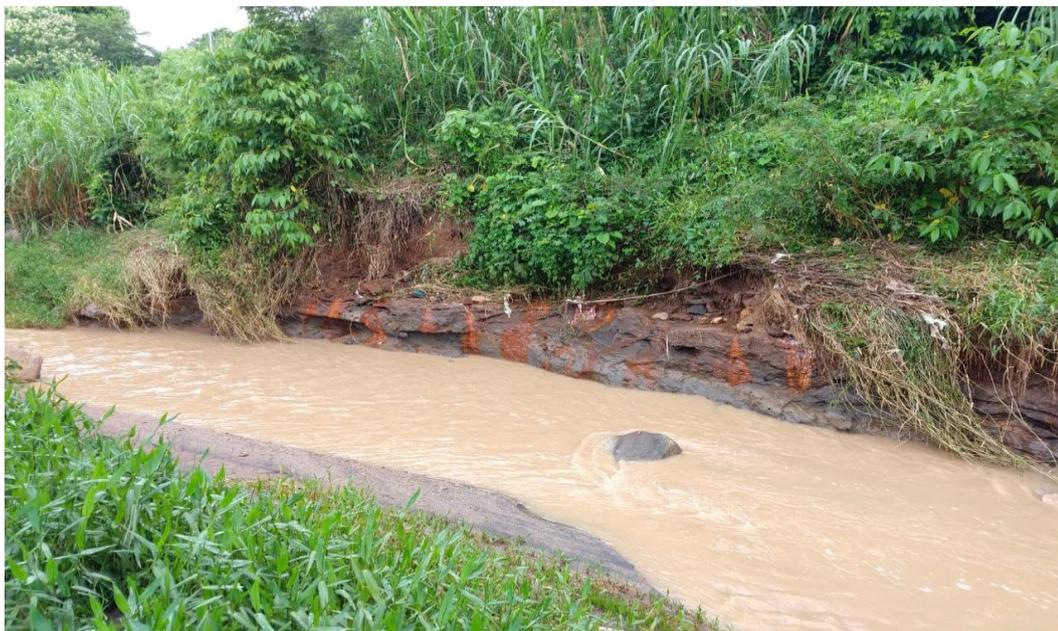
Figura 12 - Leito do rio próximo à plantação de milho

É possível ver na Figura 12 os sinais de deslizamento da encosta e do assoreamento do rio causados pela remoção do cobrimento vegetal retratado anteriormente e na Figura 11. Estes sinais são visíveis pelo acúmulo de sedimentos que viraram um barreira no leito do rio. E, pela cor marrom da água, certifica-se a presença de terra fluindo simultaneamente pelo curso do rio. Com isso, afeta a propriedade pura da água e tornando a utilização inviável para muitas atividades, como o consumo singular por moradores ou por animais da região. Para oportunizar o uso desta água, é preciso passa-la por tratamento com produtos químicos, feito pelas empresas de saneamento, a fim tirar as impurezas e a deixando limpa novamente. Visto que, em tempo chuvoso, a limpeza natural desta água pela corrente do rio pode delongar por dias.

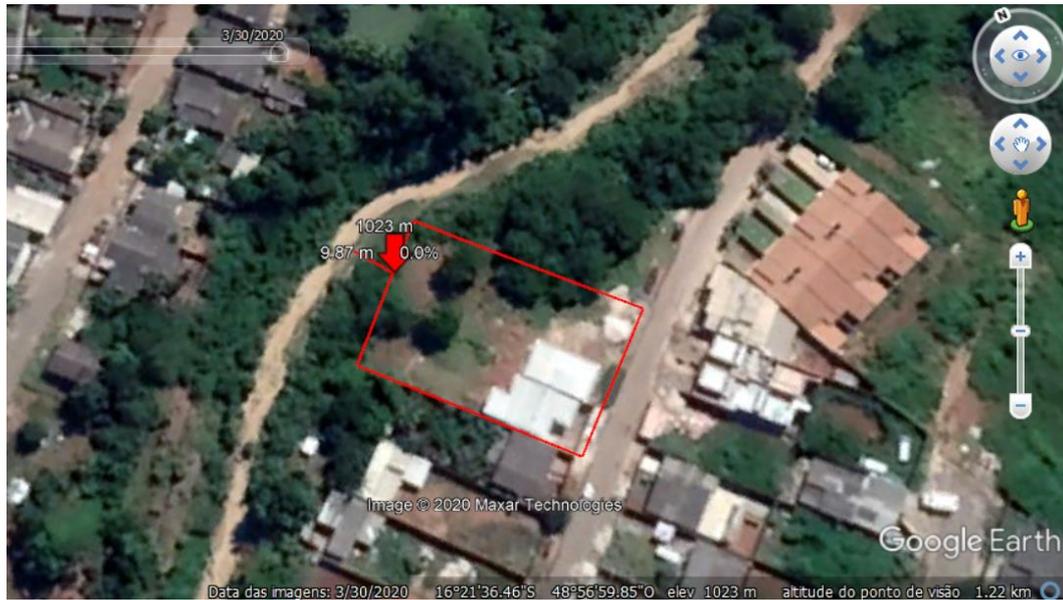
Figura 13 - Foto via satélite da plantação de milho próxima ao Rio das Antas

A Figura 13 a seguir revela a localização da residência onde o dono realizou uma plantação de milho. Na área demarcada por linhas vermelhas, é perceptível o desmatamento da vegetação nativa, sendo visível a terra nua no local. Também está mensurada a distância da área desmatada até o curso d'água de aproximadamente 9,87m (nove metros e oitenta e sete centímetros), mais uma vez sendo transgredida a “SEÇÃO I DAS ÁREAS DE PRESERVAÇÃO PERMANENTE” do Plano Diretor de Anápolis.

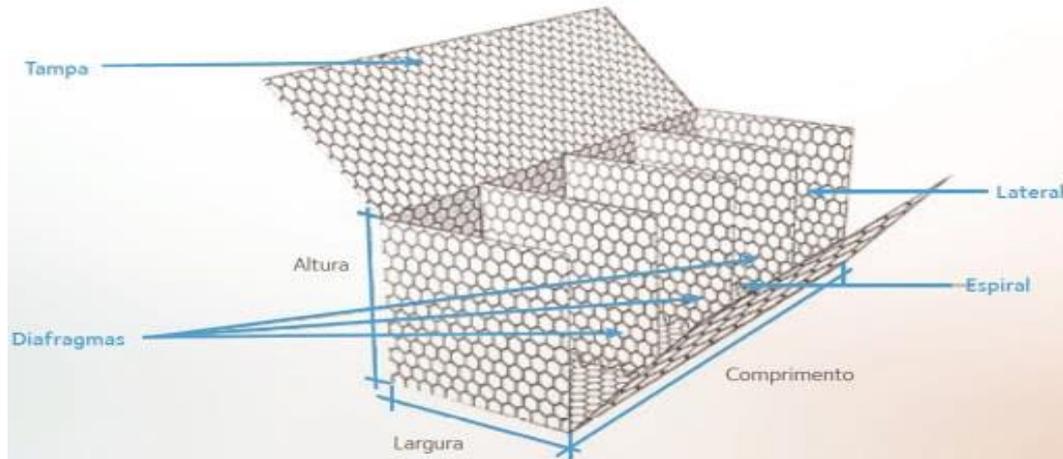
Figura 14 - Gabião-Caixa

Dispõem de uma estrutura em forma de paralelepípedos, produzida a partir de uma malha única, subdividida em células por diafragmas que reforçam a estrutura, como mostra o desenho da figura 14. Quando instalados e preenchidos tornam-se altamente resistentes à tração, podendo ser empregados em muros de contenção, barragens, canalizações, estruturas destinadas a dissipar a energia de um curso d'água e demais estruturas de contenção.

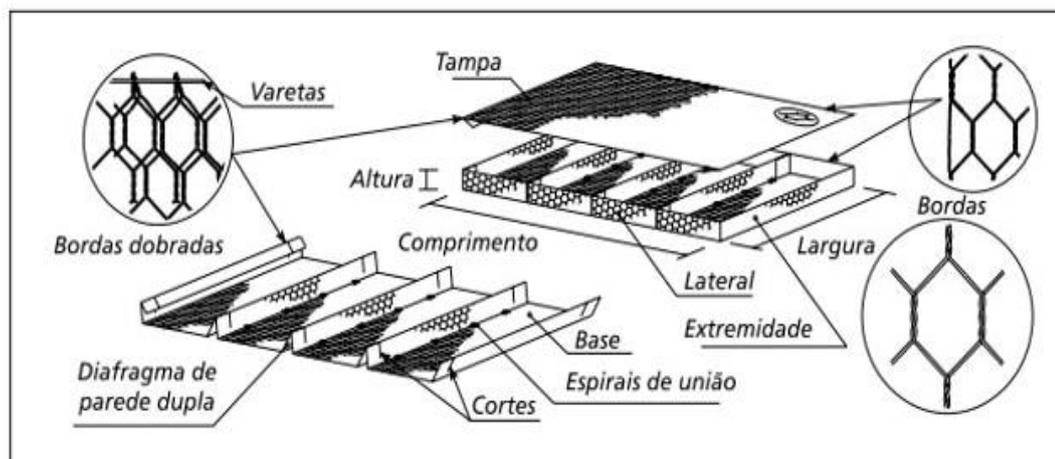
Figura 15 - Gabião-Colchão

Caracterizados principalmente pela grande área e pequena espessura, tem sua base e tampa separados. Durante a fabricação a malha da base é dobrada de um em um metro, dando origem aos diafragmas, dividindo o colchão em fragmentos de aproximadamente 2 metros quadrados. Os gabões-colchão são comumente utilizados em revestimentos para canais e margens de rios e córregos com a finalidade de proteger e estabilizar. Na figura 15, representa o modelo da estruturação do gabião tipo colchão.

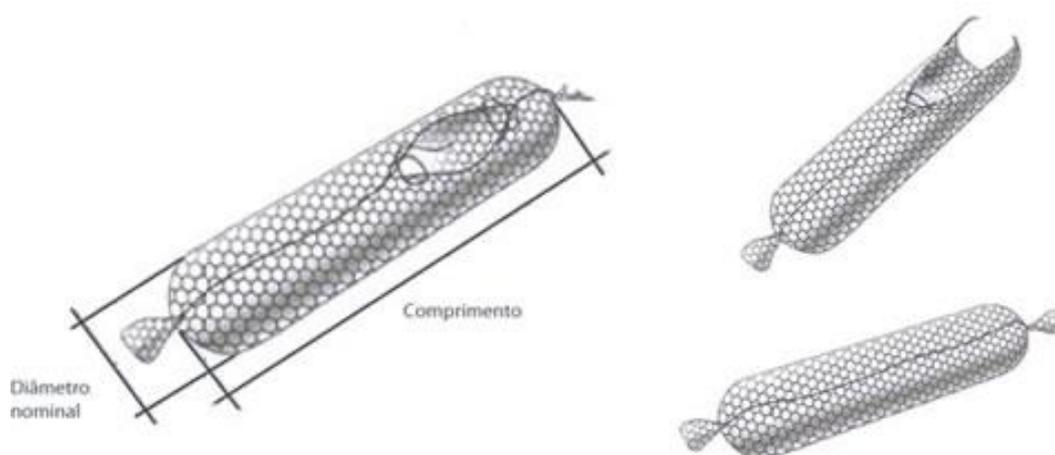
Figura 16 - Gabião-Saco

São formados por um único painel de dupla torção possuindo uma estrutura metálica de forma cilíndrica, demonstrado na figura 16, onde para o fechamento das extremidades são utilizados arames de aço colocados de forma alternada entre as penúltimas e últimas malhas das bordas livres, o que permite que a peça seja montada no canteiro e conferem mais rapidez durante a instalação. Devido ao material utilizado para o revestimento dos arames lhe concederem grande resistência à corrosão, torna-se bastante utilizado em instalações subaquáticas e ambientes poluídos, quimicamente agressivos e também em marinas.

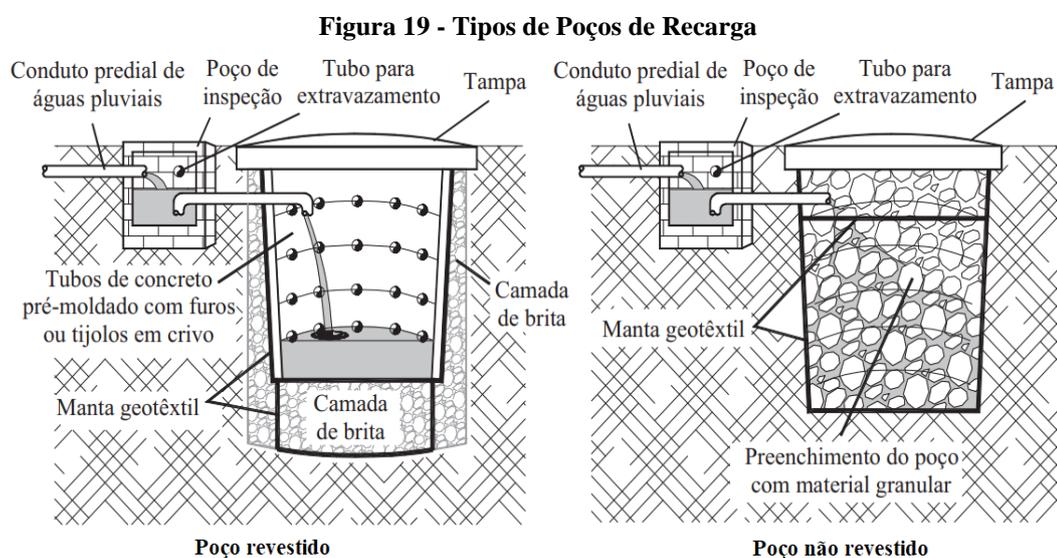
Existem dois tipos de poços de recarga, explica Reis *et al.* (2008), os **revestidos** e os **não revestidos**, evidenciados na figura 19. O primeiro tipo pode ser revestido por tubos de concreto perfurados ou tijolos assentados em crivo, que são envolvidos por uma manta geotêxtil fazendo a interface solo/tubo, e possui o fundo revestido por uma camada de agregados graúdos, de forma a permitir a infiltração da água para o solo. Os poços não revestidos diferem dos revestidos, como o próprio nome sugere, por não possuírem nenhum tipo de revestimento, sendo necessário o preenchimento de todo o seu volume com material granulado graúdo.

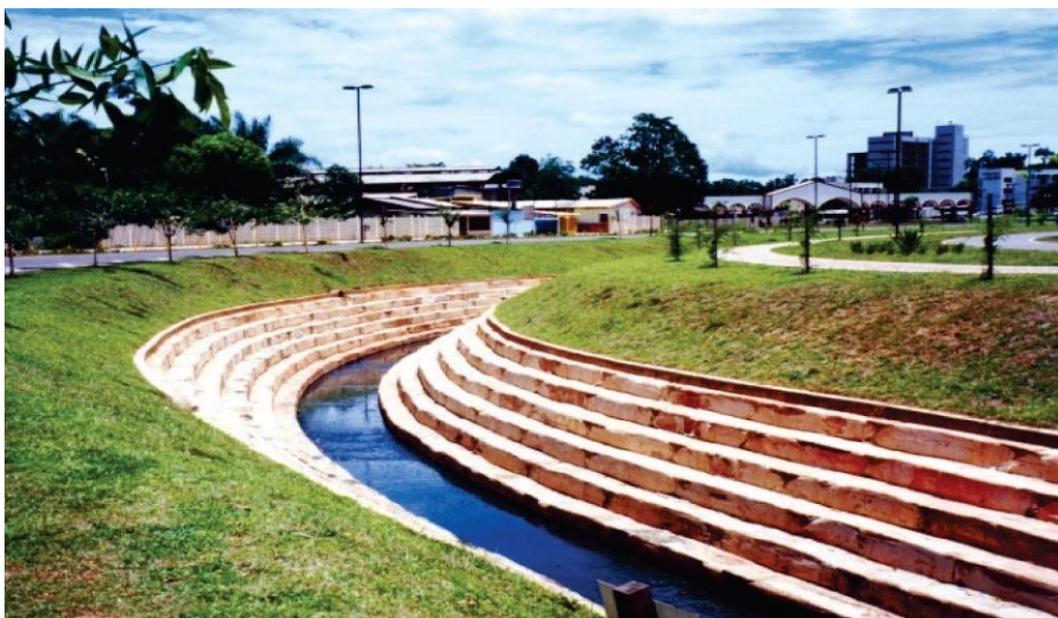
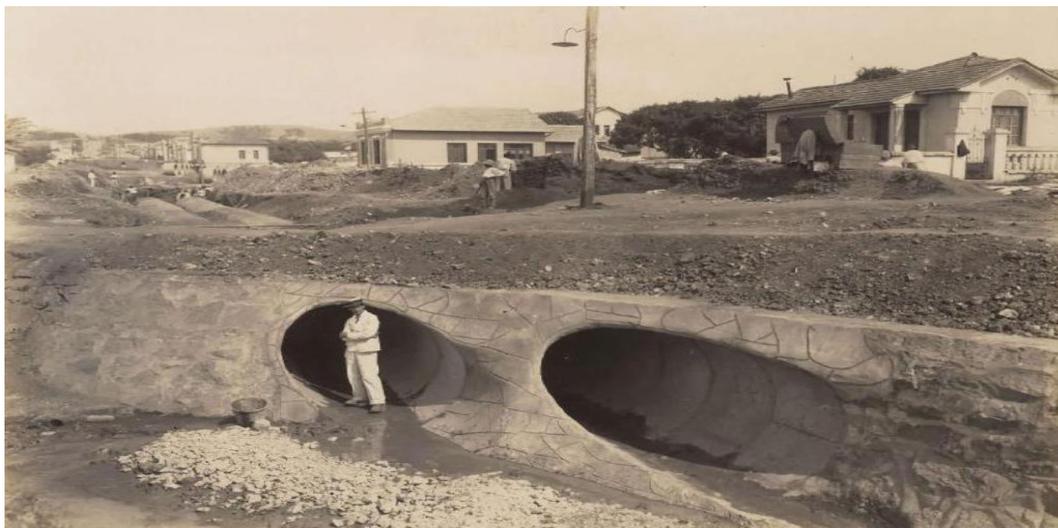
A canalização pode ser feita tanto a céu aberto quanto subterrânea, cada qual possuindo suas próprias vantagens e desvantagens em relação a outra, dependendo de diversos fatores, tais como o nível pluviométrico do local, geomorfologia da bacia, vazão do rio, entre outros. Na figura 20, exibe uma canalização a céu aberto, feita em Rio Branco, no estado do Acre. E na figura 21, apresenta uma canalização subterrânea construída em Belo Horizonte – Minas Gerais.

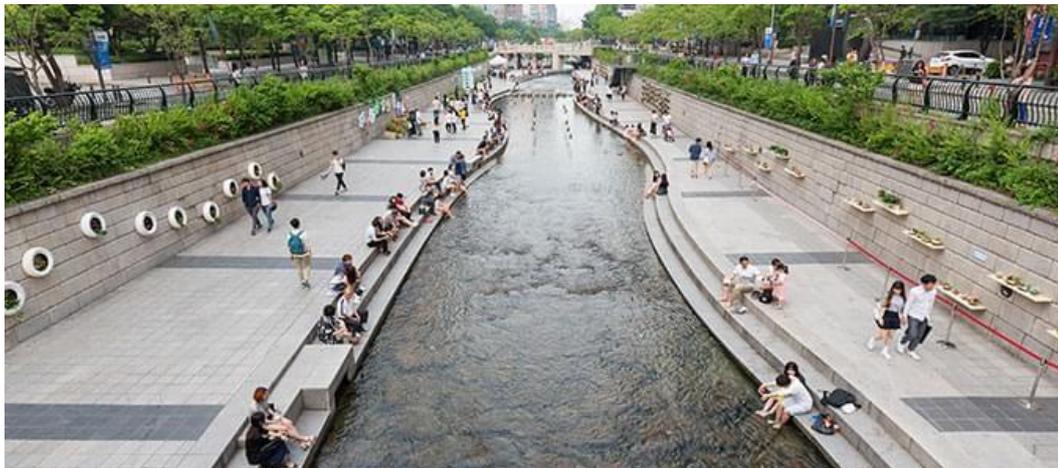
Figura 22 - Canalização sustentável do córrego Cheonggyecheon em Seul, Coreia do Sul

Segundo Nakamura *et al.* (2017), visando aprimorar as características e reduzir os impactos causados, algumas mudanças na forma de projetar e executar uma canalização vêm sendo estudadas e adotadas. O uso de revestimentos permeáveis (gabiões), a preservação da curva natural do rio, a ampliação das áreas verdes nas suas margens e a construção de piscinões nos locais de maior concentração de escoamento são as principais soluções adotadas para mitigar os problemas oriundos da canalização. Na cidade de Seul, na Coreia do Sul, realizaram a restauração do canal Cheonggyecheon, exibido na figura 22, viabilizando a união harmônica entre o recurso ambiental e a urbanização.

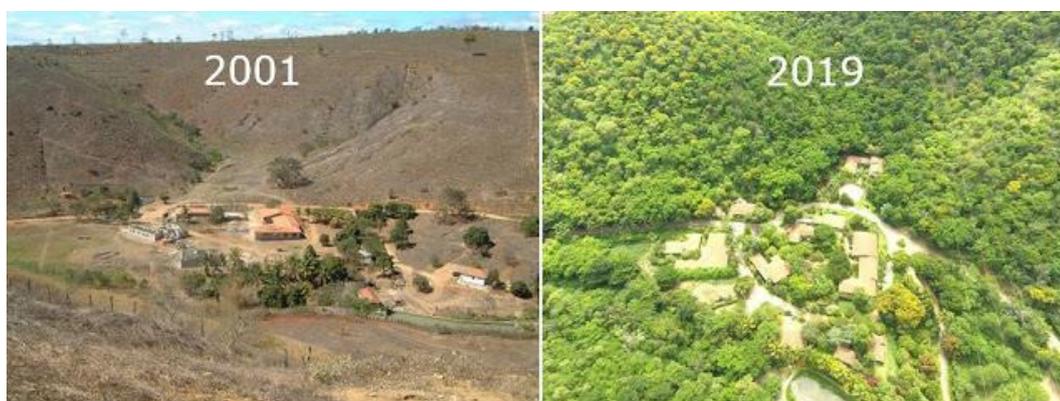
Figura 23 - Comparação da revegetação da Fazenda Bulcão em Aimorés, Minas Gerais

Como a Constituição Federal Brasileira, no uso de suas competências, elaborou o Plano de Recuperação de Área Degradada (PRAD), como o próprio nome sugere é um plano de restauração da vegetação nativa, que conta com o levantamento de campo da área degradada, considerando a sua zona interligada que sofre influência direta ou indireta, e os seus elementos vinculados. A consumação deste plano efetua-se a partir da identificação, sondagem, informações e análise do local para ter conhecimento da situação, com o nível de danos sofridos e barreiras presentes, e então, preparar a medida de reparação mais oportuna contra tais degradações expostas. Tendo o desfecho de proteger e regular a estabilidade entre as atividades ambientais e o funcionamento correto do ecossistema. E, não se pode ocultar a possibilidade de que a recuperação de uma área danificada possa levar um longo tempo para se restabelecer, aproximadamente, ao que era quando nativa. Na figura 23, verifica o êxito da restauração vegetal ao longo do tempo.

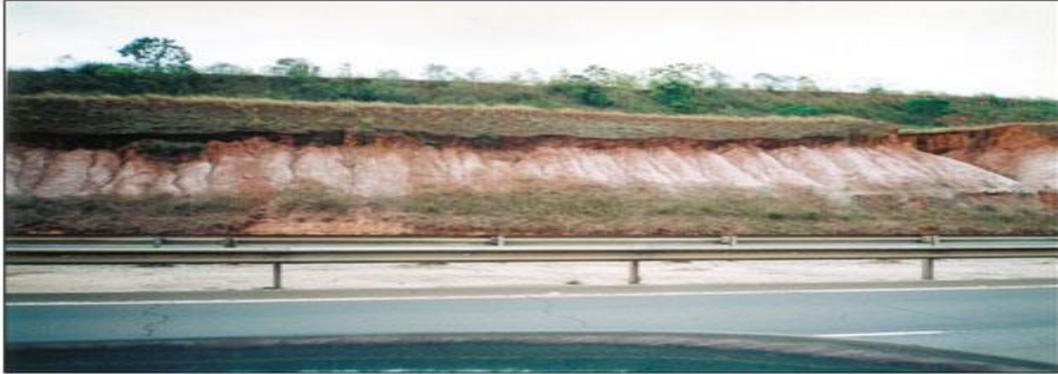
Figura 24 - Distinção entre a camada superficial e subterrânea do solo

Ferreira *et al.* (2019), apresentam algumas estratégias fundamentais para um reflorestamento adequado, que se objetiva à incrementação das espécies nativas e eliminação progressiva de espécies exóticas e invasoras. Subdividindo a estratégia em etapas, possui primeiro a **recuperação do solo**, uma vez que a camada superficial possa ter sido retirada (restando apenas o subsolo), como a exposta na figura 24, perde-se a capacidade de infiltração e armazenamento de água no local, bem como a disposição de inúmeros nutrientes e matéria orgânica que possam se fazer presentes; em seguida há o **controle de plantas competidoras**, como demonstra na figura 25, trata-se do controle das plantas daninhas e invasoras, esse processo deve durar no mínimo trinta dias, para certificar que as espécies agressoras tenham sido completamente eliminadas; posteriormente vem o **preparo do solo**, precisamente observado na figura 26, tem por objetivo remover quaisquer contratemplos físicos como camadas compactadas ou rochas que possam impossibilitar o crescimento das raízes; e por fim efetua o **plantio das mudas ou sementes**, dando preferência às espécies nativas de fácil propagação e crescimento rápido, sendo fundamental que seja realizado no início da temporada de chuvas. É também importante observar o espaçamento correto entre os plantios, que proporciona maior rendimento da planta.

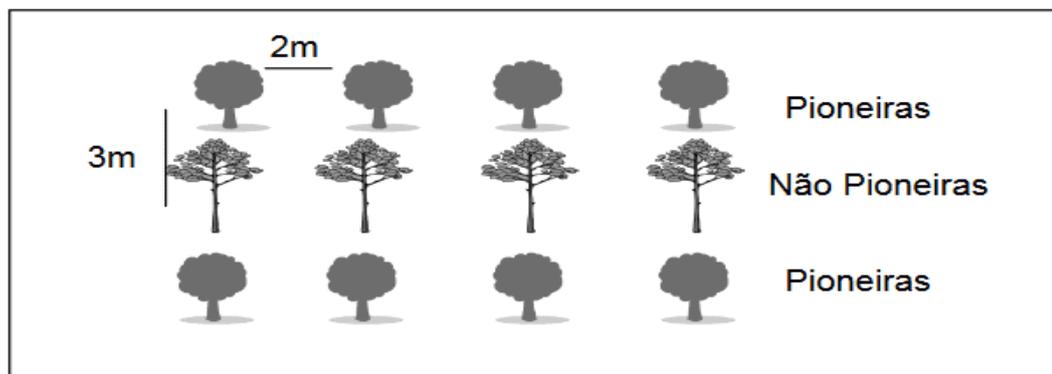
Figura 27 - Disposição das espécies

A figura 27 acima retrata um possível esquema de disposição e espaçamento entre as espécies para o reflorestamento. As chamadas espécies pioneiras são aquelas que se desenvolvem em locais pouco favoráveis; com essa distribuição, em poucos meses as pioneiras fornecerão o sombreamento necessário às demais, possibilitando seu crescimento.
