**UNIEVANGÉLICA**  
**CURSO DE ENGENHARIA CIVIL**

**INSPEÇÃO DE PONTES EM CONCRETO ARMADO SOB A  
ÓTICA DA NBR 9452:2019 - ESTUDO DE CASO NO VIADUTO  
DEOCLECIANO MOREIRA ALVES – ANÁPOLIS / GO**

**TRABALHO DE CONCLUSÃO DE CURSO SUBMETIDO AO  
CURSO DE ENGENHARIA CIVIL DA UNIEVANGÉLICA**

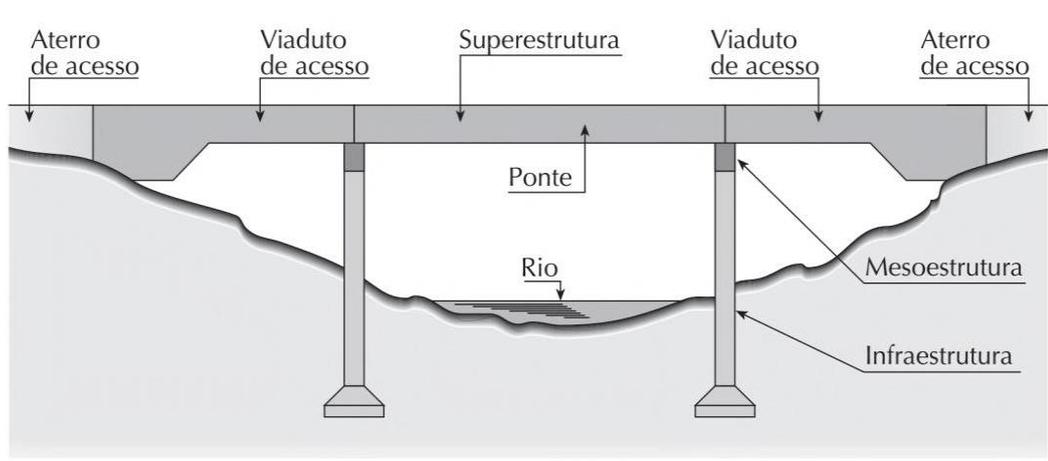
**Figura 1 - Elementos constituintes de uma ponte**

De acordo com Marchetti (2018), o estudo de pontes sob o ponto de vista funcional é dividido em três partes: infraestrutura, parte da ponte constituída por elementos que se destinam a apoiar no terreno (rocha ou solo); mesoestrutura, parte da ponte constituída pelos pilares, é o elemento que recebe os esforços da superestrutura e os transmite à infraestrutura; e a superestrutura, constituída de vigas e lajes, é o elemento de suporte do estrado por onde se trafega, sendo assim, a parte útil da obra, conforme Figura 1.

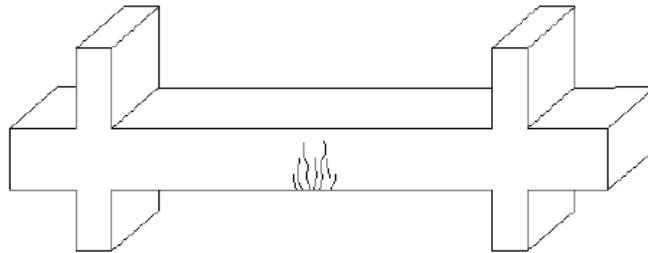
**Figura 5 - Fissura por flexão diante de momento positivo**

Existe vários tipos de fissuras, dependendo do tipo de esforço na qual a estrutura é submetida. As Figuras 5 e 6 ilustram as fissurações por flexão submetidas a momentos positivo e negativo.

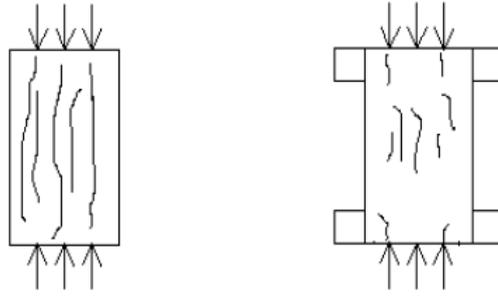
**Figura 7 - Fissuras por esmagamento sem e com confinamento**

As fissuras por esmagamento sem e com confinamento, podem ser vistas na Figura 7, pode-se observar que as fissuras com confinamento tendem a ser menores e mais espaçadas, enquanto as fissuras sem o confinamento tendem a ser alongadas. Na Figura 8, tem-se um exemplo de fissuração por flexocompressão.

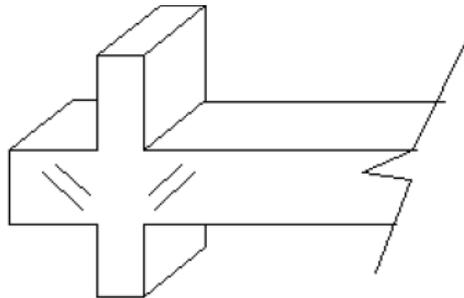
**Figura 9 - Fissuração por cisalhamento**

As estruturas de concreto submetidas a esforços de cisalhamento, geralmente, apresentam fissuras em sentido diagonal (Figura 9). Já as fissuras por torção, abrangem toda a estrutura da peça submetida a tal força, como exemplificado na Figura 10.

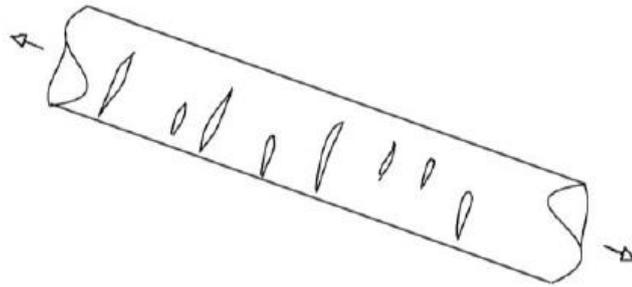
**Figura 11 - Fissuras por tração**

Mascarenhas *et al.* (2019), fala que estruturas de concreto armado, como lajes e vigas, apresentam fissuras com aberturas maiores quando sujeitas a tração do que aquelas oriundas dos outros esforços como pode ser observado na Figura 11.

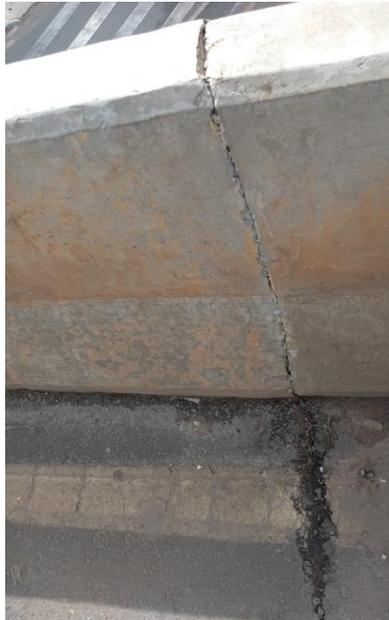
**Figura 15 - Defeito no pavimento próximo a extremidade**

Na inspeção realizada no tabuleiro da OAE, foi identificado defeitos no pavimento localizado na extremidade da ponte e em locais de encontro, como mostra a Figura 15 e 16. Essas fissuras podem ser consequência do desnível do piso no início do viaduto, da área aterrada para a área suspensa.

Percebe-se que todos as regiões receberam nota máxima, com exceção da mesoestrutura e da pista de acesso. Isso ocorreu devido a mesoestrutura apresentar fissuras no guarda-corpo. Já as pistas de acesso apresentaram irregularidades no pavimento próximos aos encontros.

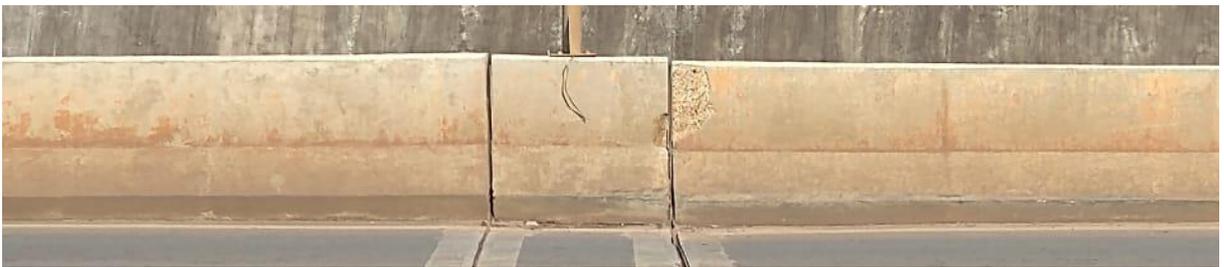
**Figura 17 - Barreira com defeito**

A Figura 17 apresenta algumas barreiras com defeito, apresentando trincas e desgaste do concreto que foram observadas.

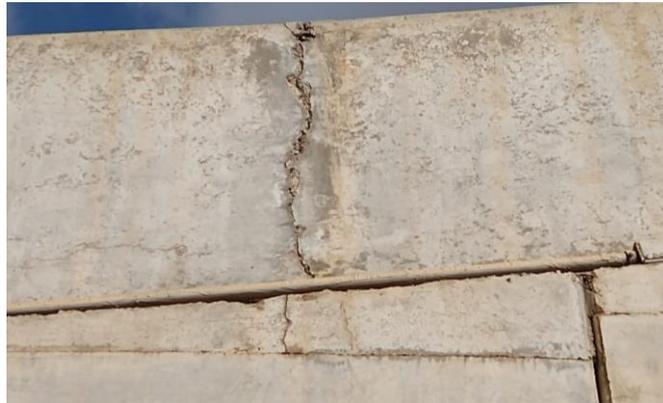
**Figura 18 - Presença de trinca**

Foi constatado também, a presença de trinca na estrutura do viaduto, de acordo com a Figura 18.

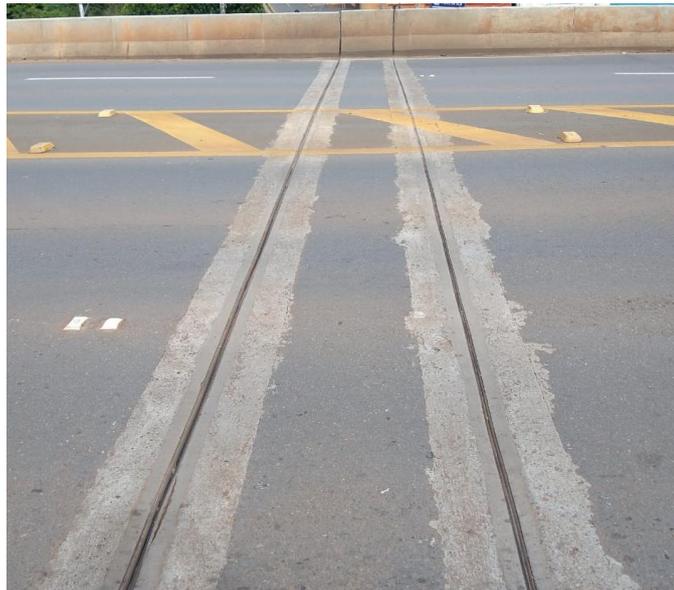
**Figura 19 - Juntas de dilatação**

Ainda na inspeção do tabuleiro da ponte pôde-se observar a presença de quatro juntas de dilatação (Figura 19).

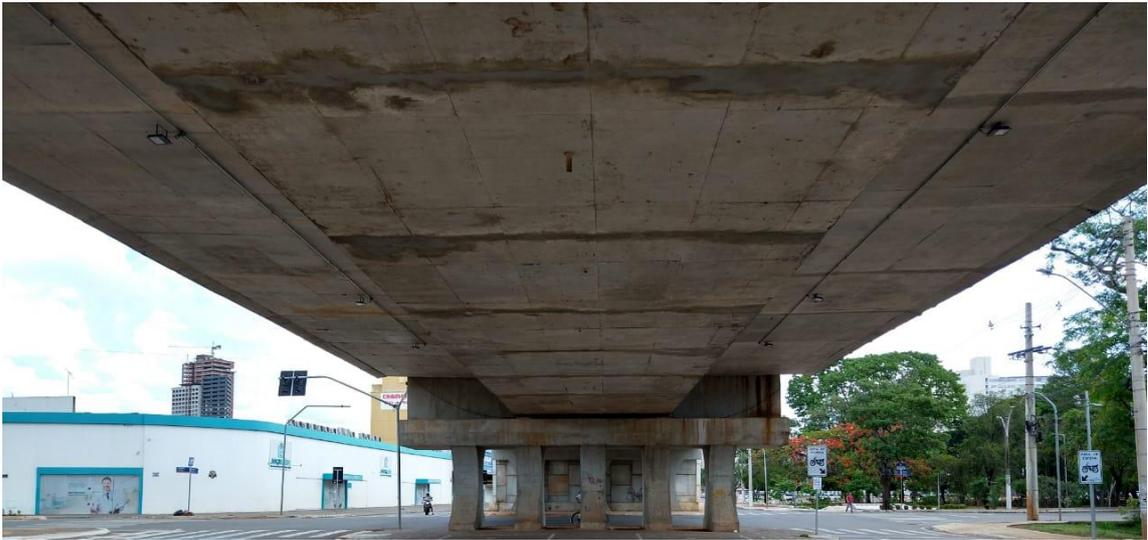
**Figura 20 - Emendas de Concreto**

Embaixo do tabuleiro foi verificado a presença de recentes emendas de concreto, todas abrangendo grande parte da largura do viaduto, como observa-se na Figura 20.

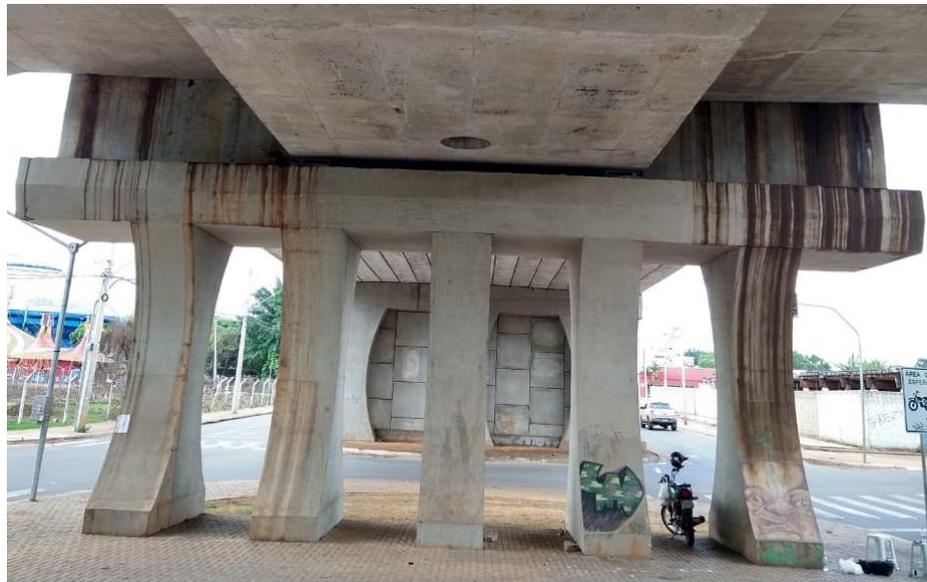
**Figura 21 - Infiltração na parte debaixo do viaduto**

Em relação a infiltração, foram observados vários pontos de iminência (Figuras 21 e 22).

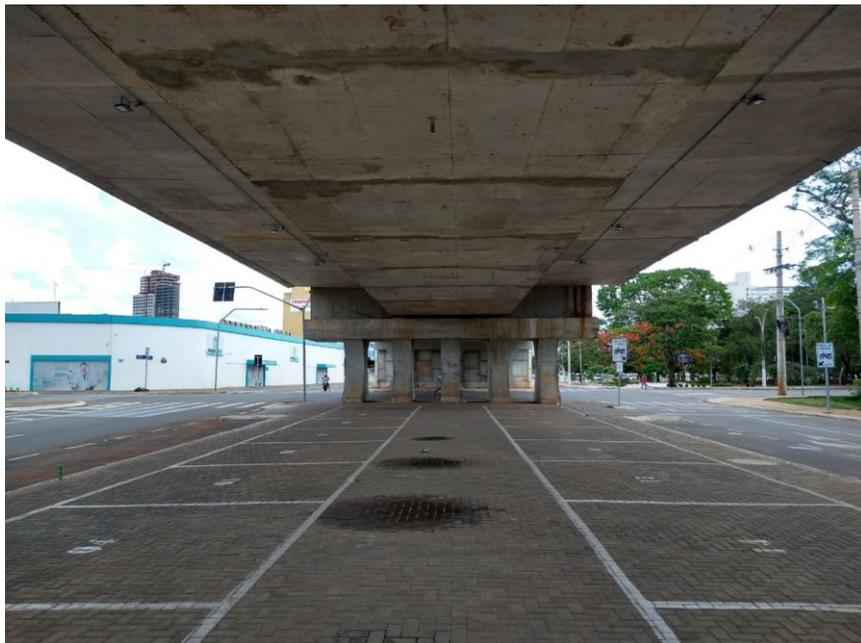
**Figura 23 - Local de desagua dos drenos**

Entretanto, a estrutura apresenta vários drenos para a passagem da água pluvial, apesar disso, a água é descarregada embaixo do viaduto, local este destinado a realização da Feira Brasil, comércio popular na cidade, acarretando grande desconforto para os feirantes (Figura 23).

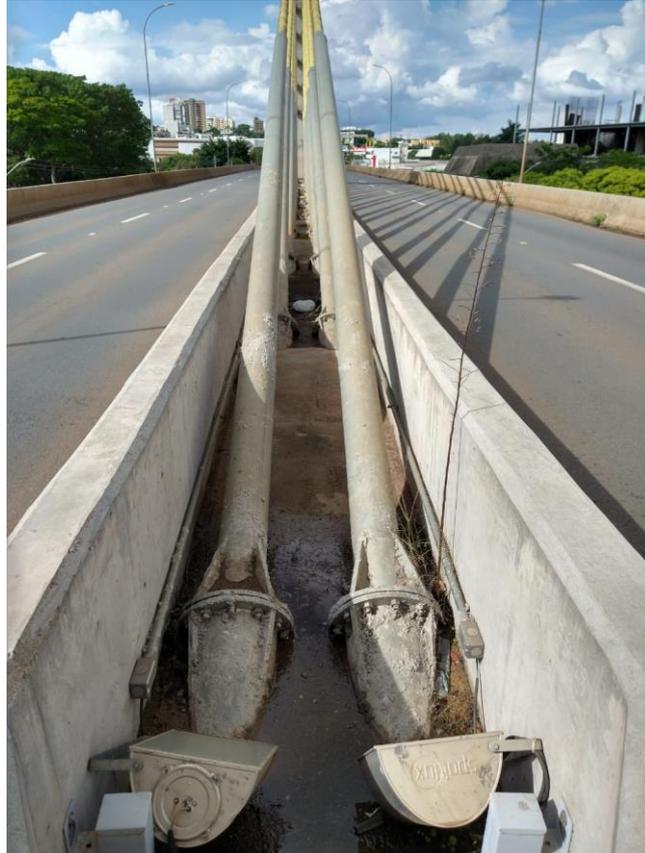
**Figura 24 - Vala com acúmulo de água**

Outro ponto que merece destaque é a vala situada entre as duas vias da pista (Figura 24), onde está localizada a estrutura de cabos de aço. No período das chuvas, esse local pode vir a servir como criadouro e foco de larvas do *Aedes Aegypt*, mosquito transmissor de doenças como a dengue, a Chikungunya e a Zika requerendo grande atenção.
