**CURSO DE ENGENHARIA CIVIL**

**ESTUDO DE CASO DE UMA BACIA DE RETENÇÃO NO  
LAGO JK – PARA REGIÃO DE ANÁPOLIS**

**TRABALHO DE CONCLUSÃO DE CURSO SUBMETIDO AO**  
**CURSO DE ENGENHARIA CIVIL DA UNIEVANGÉLICA**

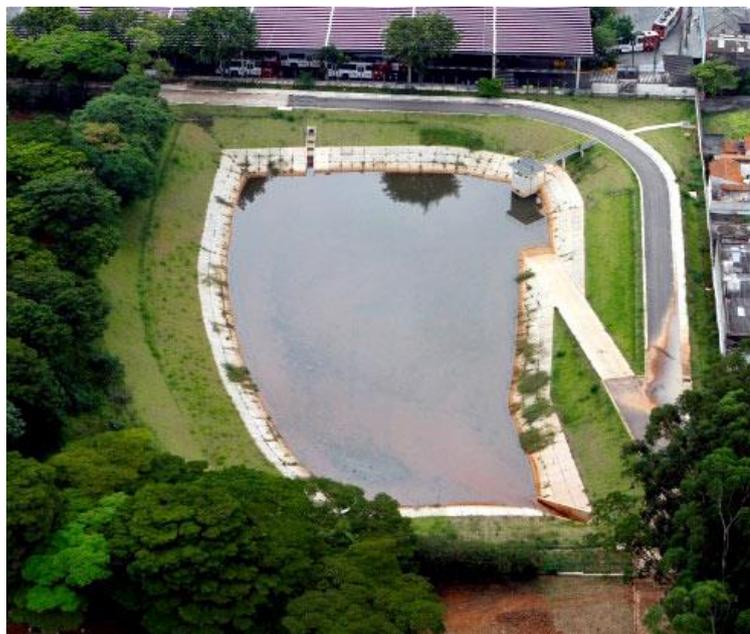
**Figura 1 - Bacia de retenção cheia**

A água é um recurso de vital sobrevivência da espécie humana, seja por sua versão potável ou não. Para casos onde é necessária a aglomeração de bastante água, porém ela não sendo potável, é onde as bacias de retenção ganham função vital, pois elas exercem o papel de captoras aquíferas muito bem, como pode ser visto na Figura 1.

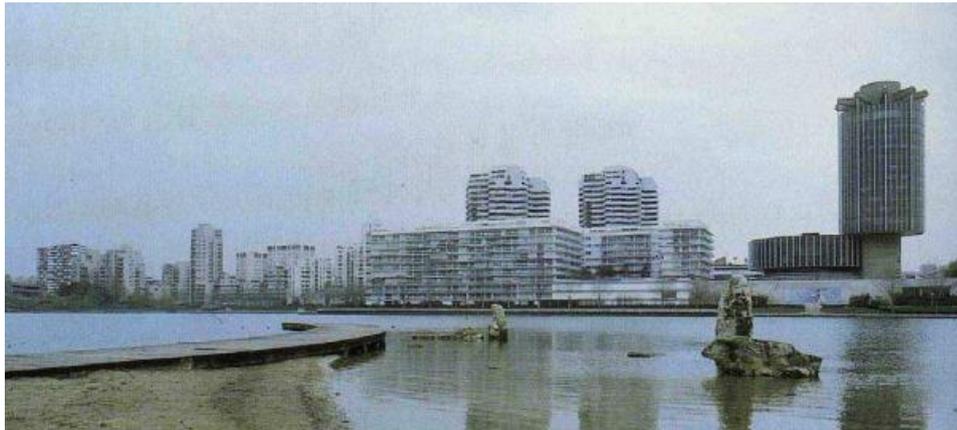
**Figura 2 - Bacia de retenção de Créteil-Préfecture, França**

Usados como forma de decoração, muitos lagos e rios em parques podem servir como bacia de retenção, que torna possível tornar o sistema de drenagem local em um lugar de beleza (Figura 2).

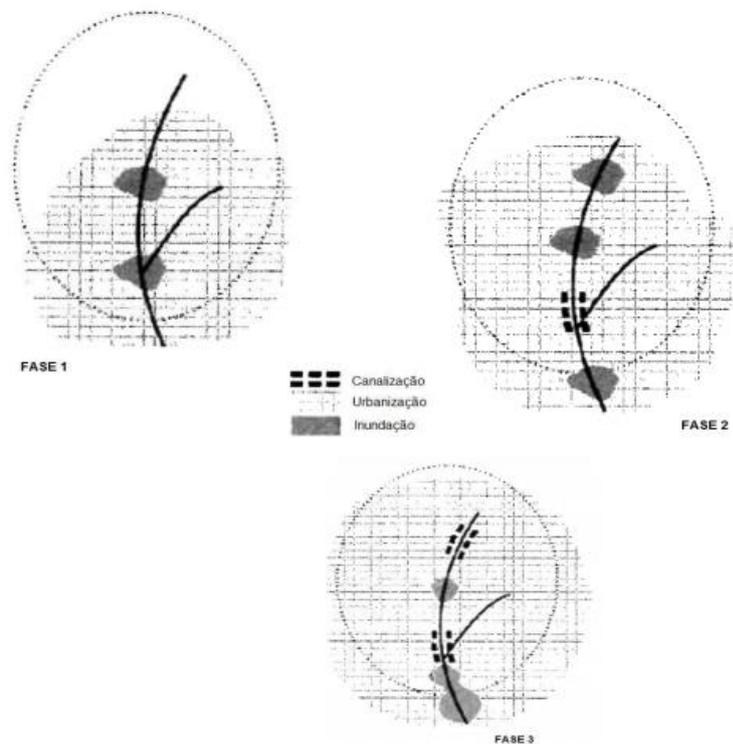
**Figura 5 - Fases do desenvolvimento da drenagem**

De acordo com Mano (2008), a canalização das águas pluviais e direcionamento das mesmas para uma bacia de retenção, pode proporcionar uma chance da deslocação de inundações a essas bacias, que podem incorporar esse líquido extra a seus depósitos. Tal processo pode ser observado na figura 5.

Fase 1: A bacia começa a ser urbanizada de forma distribuída, com maior adensamento a jusante, aparecendo no leito natural, os locais de inundação devido ao estrangulamento ao longo do curso do rio principal.

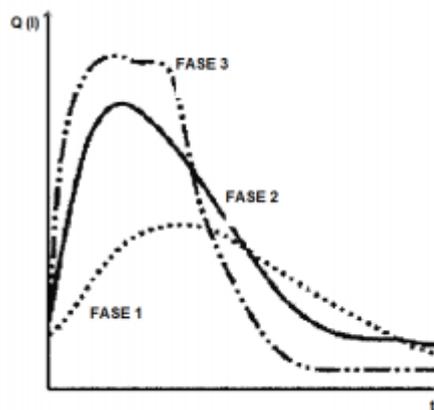
**Figura 6 - Hidrograma na saída da bacia**

Fase 3: O maior adensamento urbano, leva as autarquias a continuar o processo de canalização para montante. Quando o processo se completa, ou mesmo antes de se completar, as inundações retornam a jusante (Figura 6).

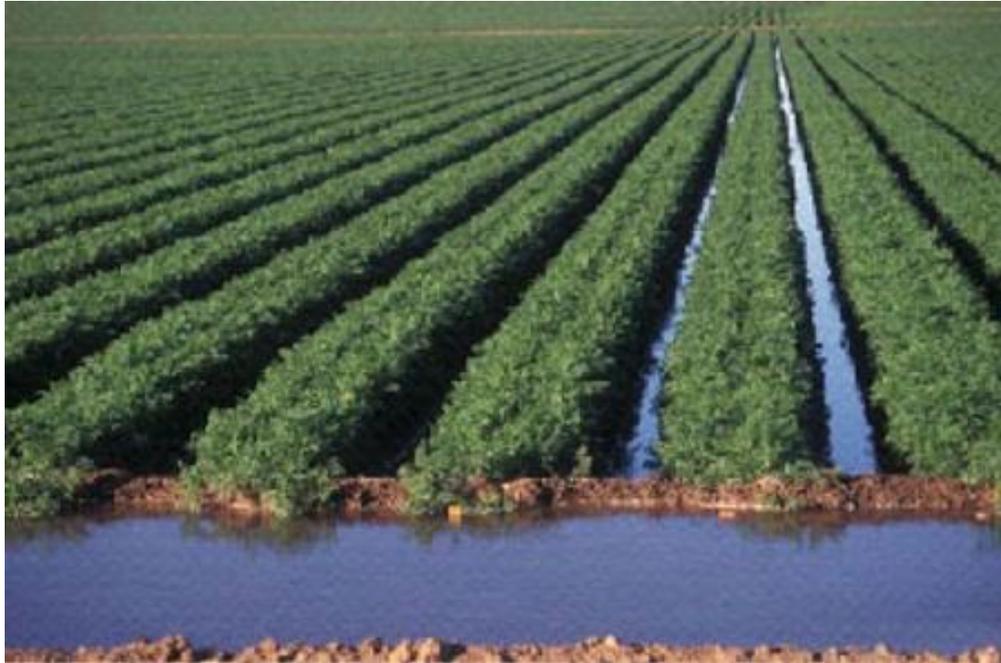
**Figura 7 - Rega de plantação por meio de reservatório**

Conforme dito por Lima (2003), com o aglomeramento de água proporcionado pelas bacias de retenção, é possível o uso dela para a rega de pequenas propriedades agrícolas e mais outras atividades que requerem uso mínimo. O benefício deste método é criar um ciclo onde a água vai ser reaproveitada pelo ciclo d'água, proporcionando uma maneira limpa da cultura em geral, que não requer o consumo de água de reservas subterrâneas, fonte limitada (Figura 7).

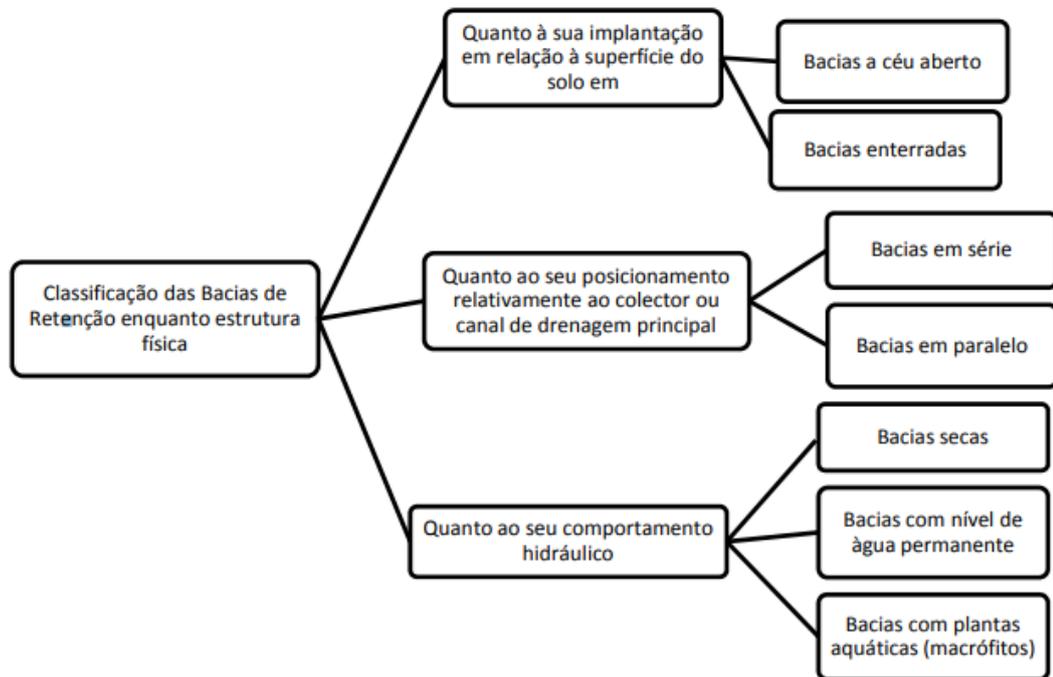
**Figura 8 - Classificação das bacias de retenção enquanto Estrutura Física**

Dentro do caso de bacias de retenção, há uma categorização das mesmas quanto a estrutura física, para que haja uma diferenciação de suas funcionalidades. Dentro dessa classificação de estrutura física, há uma separação entre 3 categorias, como pode ser visto na Figura 8.

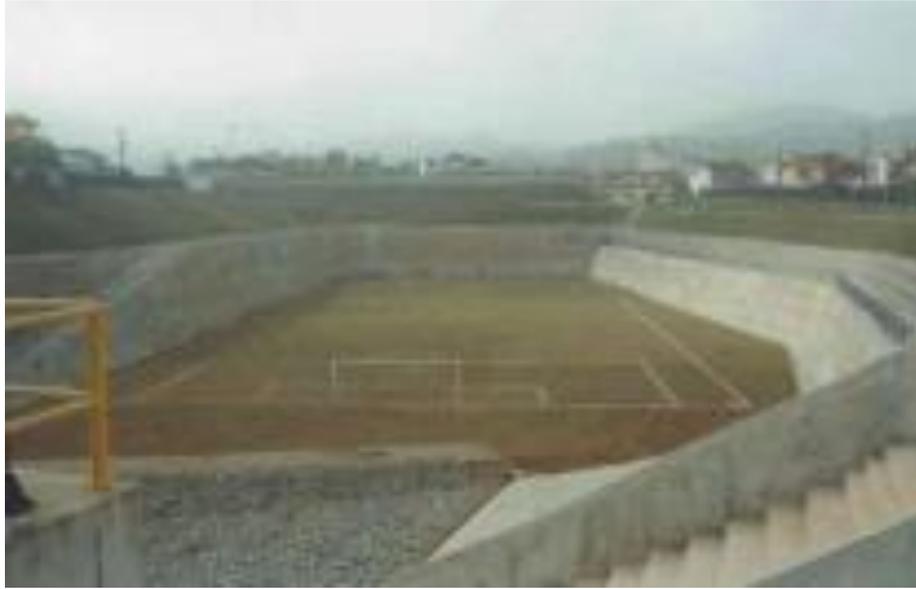
**Figura 9 - Bacia de retenção incorporado a estádio de futebol, São Bernardo do Campo**

Conforme dito por Mano (2008), as bacias de retenção a céu aberto são caracterizadas por bacias de menor dimensão, o que remetem a menor gastos e facilidade de reparação. Tais bacias são integradas a locais com valor paisagístico e de lazer, como parques e campos de futebol (Figura 9), o que faz serem bacias extremamente populares pelo seu valor ambiental. As bacias de detenção a céu aberto são construídas para estarem vazias a maior parte do tempo, armazenando água apenas em períodos de cheia, correspondentes à ocorrência de precipitações mais significativas. Tem por objetivo armazenar o volume excessivo de água escoada pela bacia por certo período de tempo, geralmente 24 horas, impedindo assim a inundação do trecho a jusante, para depois lançá-lo novamente a rede de drenagem.

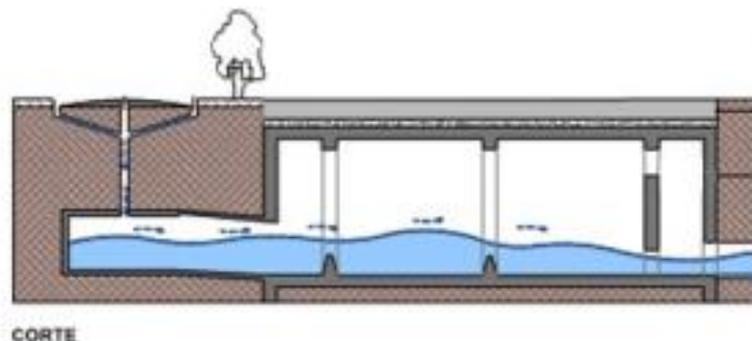
**Figura 10 - Bacia de retenção enterrada**

Normalmente feitas de concreto armado, elas conseguem armazenar temporariamente uma determinada proporção de água em excesso na superfície, tornando-se necessário o bombeamento desta água no final do período de chuvas, para que não haja excesso d'água (Figura 10).

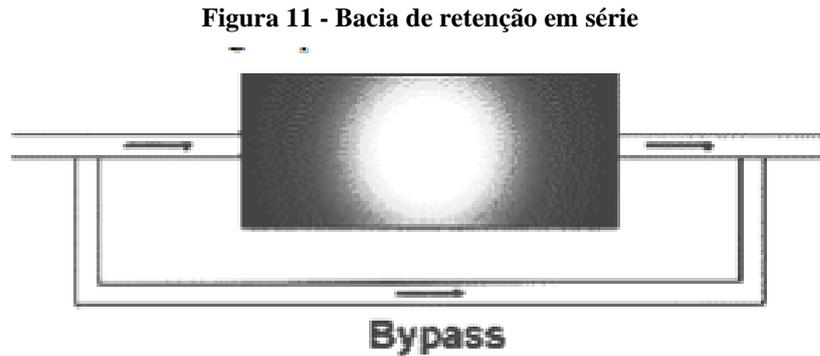
As bacias em série são aquelas que se situam no alinhamento direto do coletor ou canal de drenagem afluente, interceptando-o (Figura 11). De acordo com Matias (2006), toda a passagem de água segue pela bacia de retenção, e obtém o status de nível de água permanente.

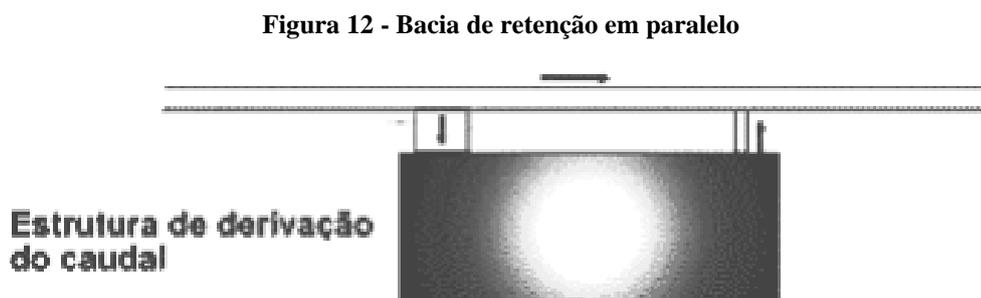
As bacias em paralelo são aquelas que se localizam paralelamente ao coletor ou canal afluente (Figura 12). Para Bichança (2006), diferentemente da bacia de retenção em série, neste caso nem toda a água passa pela bacia de retenção, passando por uma tubulação lateral.

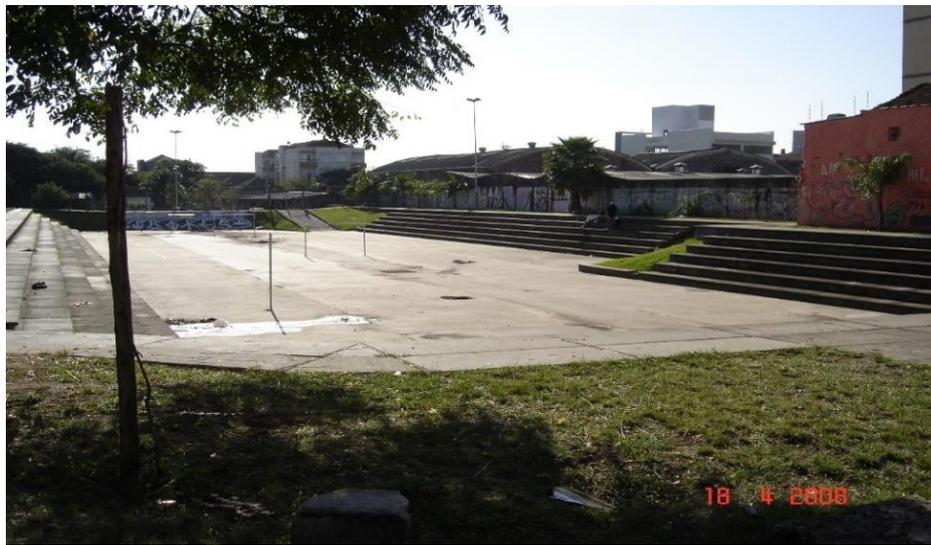
**Figura 13 - Bacia de retenção seca**

A manutenção das bacias de retenção abertas é mais rápida e econômica, pois o acesso é livre e os equipamentos necessários são facilmente obtidos.

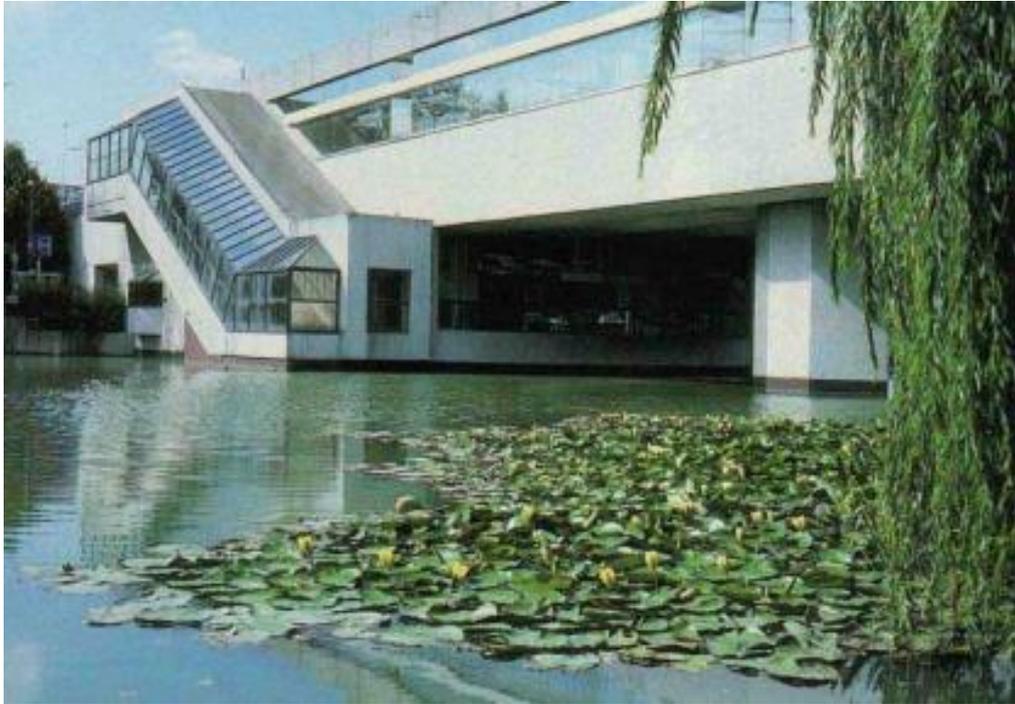
**Figura 14 – Bacia com água permanente n° VIII Sul, Marne-la-Vallé**

Em alternativa, poderá ter-se a necessidade de dispor de uma bacia de fundo impermeável, do tipo natural ou artificial. Para este tipo de bacia é necessário um estudo do balanço entre a afluente, alimentação da toalha freática) e efluências do escoamento (evaporação, infiltração, escoamento para jusante) de forma a garantir a existência de um nível de água satisfatório sob o ponto de vista quantitativo e qualitativo. Esta solução implica custos

de investimento e de exploração mais elevados, comparativamente com as bacias a seco, e está condicionada a uma alimentação de água por parte do aquífero subjacente.

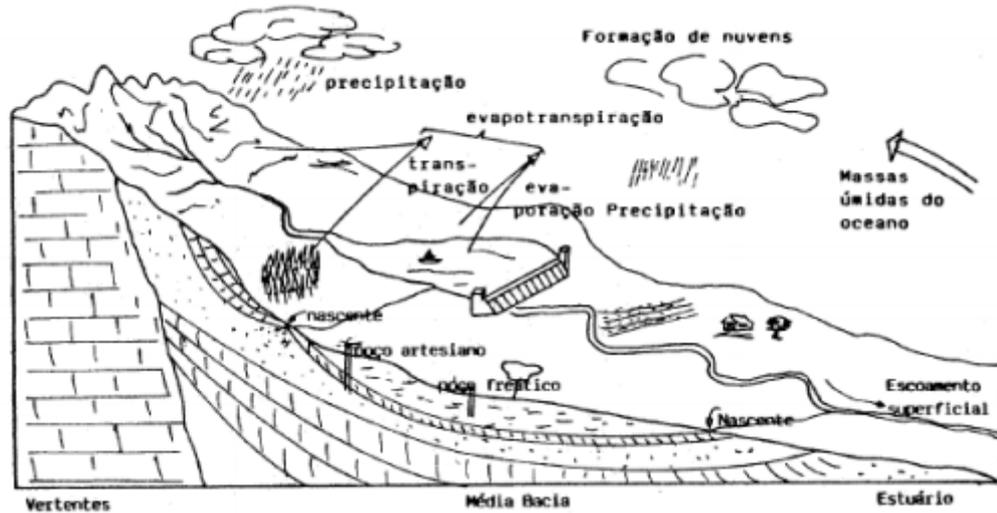
**Figura 15 - Diagrama terrestre e atmosférico da importância do ciclo hidrológico**

Com mudanças no ciclo hidrológico (Figura 15) pela redução das precipitações, uma série de consequências é lançada ao ambiente, tornando secas extremamente mais comuns e períodos de chuvas estendidos, gerando ciclos de falta de água e excesso da mesma uma coisa comum, e desgastando bastante os córregos urbanos.

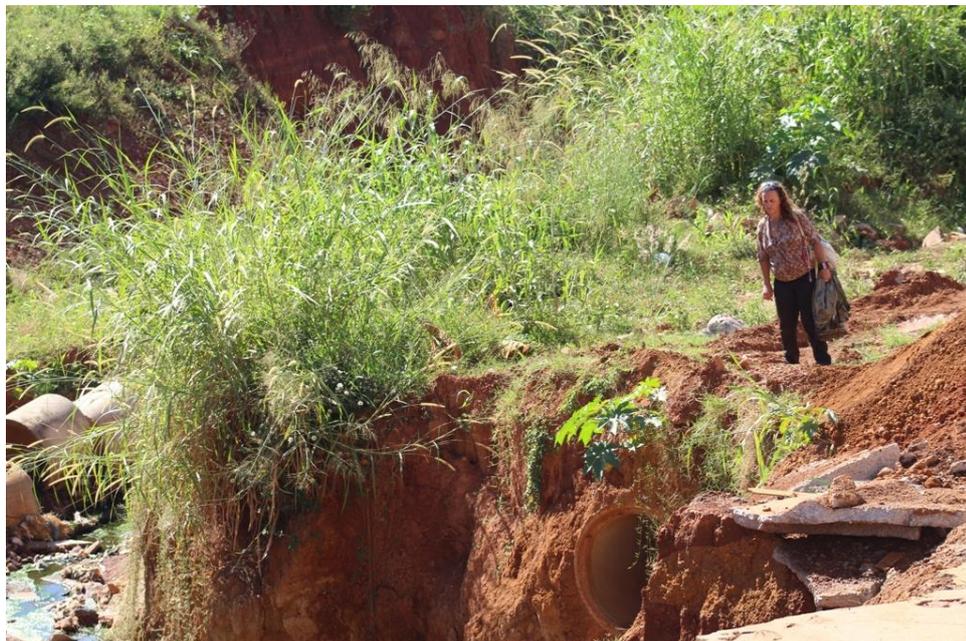
**Figura 16 - Erosão na Cidade Jardim, Anápolis, Brasil.**

Assim, em área urbana, o processo de erosão é aumentado exponencialmente devido a exuberância de solo exposto (Figura 16), conforme Zambuzi (2006), oriundo de botafora, terraplanagem, ausência de cobertura vegetal; loteamento sem infraestrutura; ou ainda a presença de margens de córregos instáveis, caracterizando-se como áreas potenciais para a geração de sedimentos, acarretando danos ambientais graves. O problema do solo exposto é a falta de vegetação, que serve como amortecedora da energia cinética provinda das gotas de chuvas, assim, proporcionando áreas totalmente desprotegidas a erosão.

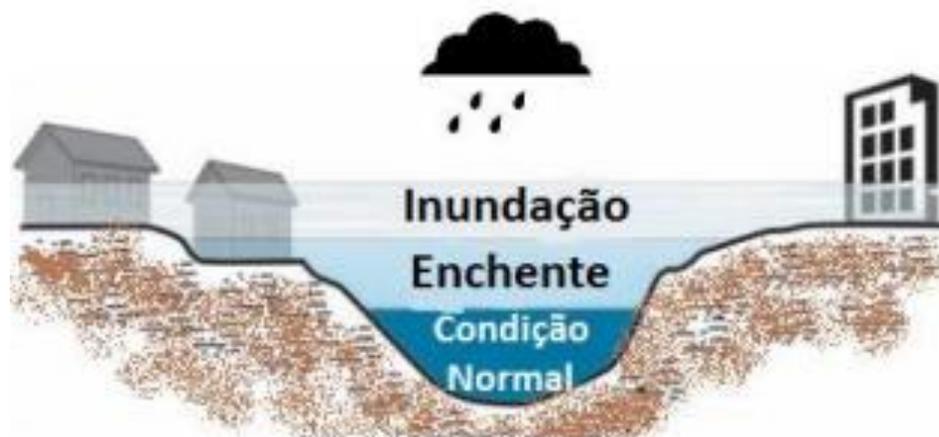
**Figura 18 - Perfil demonstrando o processo de Inundação e Enchente**

A Defesa Civil de São Bernardo do Campo – SP (2015) categoriza Inundação como sendo o transbordamento das águas de um curso d'água, chegando até a planície de inundação, como mostra a Figura 17. Já no caso das enchentes, são definidas como a elevação do nível d'água no canal de drenagem devido ao aumento da vazão, atingindo ao limite máximo do canal, porém sem extravasar o excesso, também demonstrado na figura 18.

O ponto a ser destacado é que diferentemente das inundações, as enchentes são processos naturais, que ocorrem em sua maioria em período de chuvas, onde o rio ocupa todo o seu espaço com o excesso de água. Contudo, o ponto a ser levantado é que os problemas a córregos urbanos levam as enchentes a se tornarem inundações, que saem do ciclo natural do rio, causa devastação as residências feitas em lugares irregulares e geram prejuízos anuais excessivos ao país.

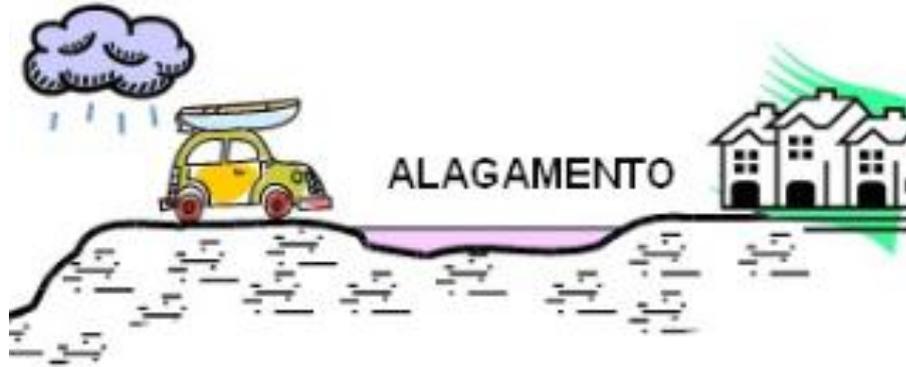
**Figura 19 - Demonstração do processo de alagamento**

O processo de alagamento, diferentemente das enchentes e inundações, pode ocorrer em casos separados ao vazamento de água de córregos, mas remete a um problema em comum entre esses pontos: a impermeabilização do solo e falta de drenagem. De acordo com a Defesa Civil de São Bernardo do Campo – SP (2015), o processo de alagamento consiste no acúmulo momentâneo de águas em determinados locais devido a falta do sistema de drenagem (Figura

19), o escoamento superficial concentrado e com alta energia de transporte, que pode ou não estar associado a áreas de domínio dos processos fluviais.

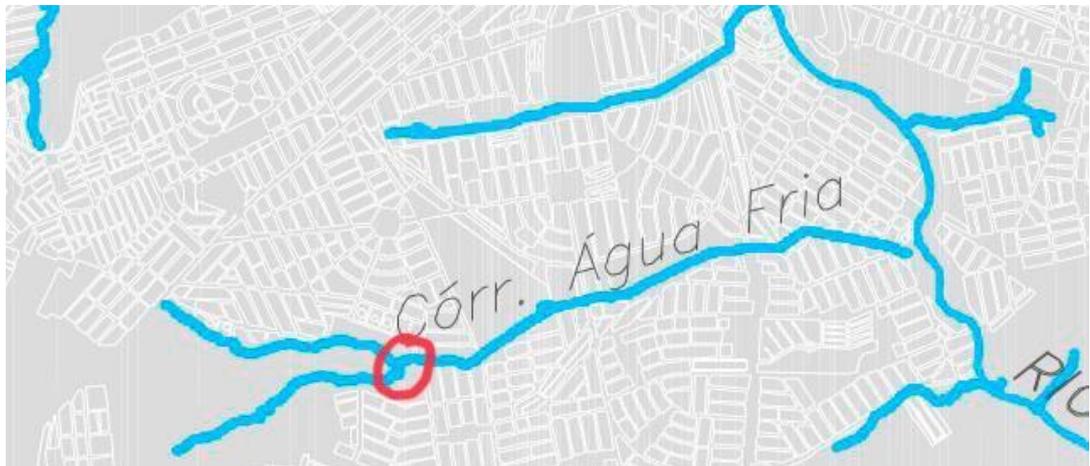
**Figura 20 – Córrego Água Fria**

O Córrego Água Fria com uma extensão de aproximadamente 3.639 metros, tem duas nascentes, como apresenta a Figura 20. Uma que nasce aproximadamente a 200 metros da rodovia BR-153 no Setor Tropical, que atravessa a rodovia para se unir a segunda nascente que nasce entre a Rua 41 e Avenida Juscelino Kubitschek no bairro JK, o encontro das águas das duas nascentes destacado na figura irá formar uma bacia de retenção, também conhecido como lago JK, posteriormente é formado um veio único indo desembocar no Córrego Cascavel que, por sua vez, drena para o Rio das Antas.

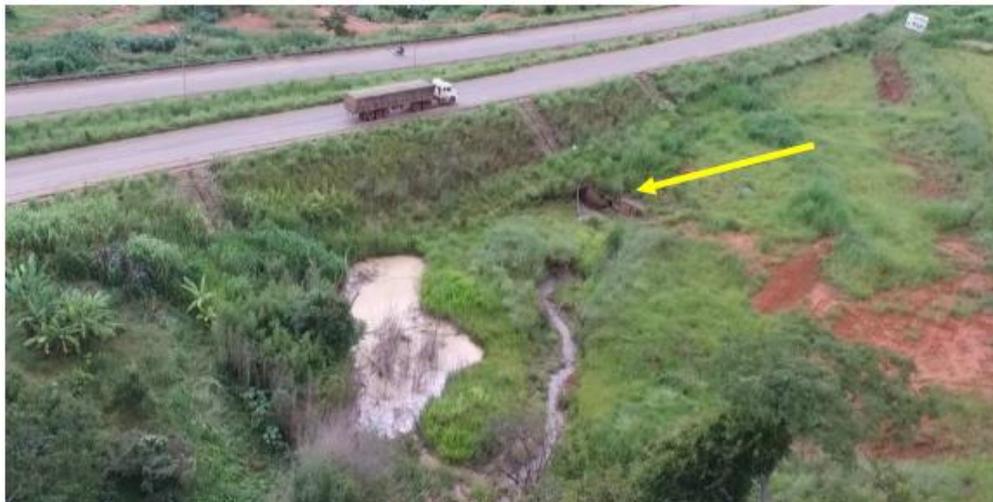
**Figura 21 - Nascente próximo a BR 153**

A imagem da Figura 21 mostra tais processos oriundos da forma de ocupação, identificando um trecho na nascente direita que passa por um processo de assoreamento, devido a passagem da BR 153, que provocou a redução de sua mata ciliar e canalização de seu leito.

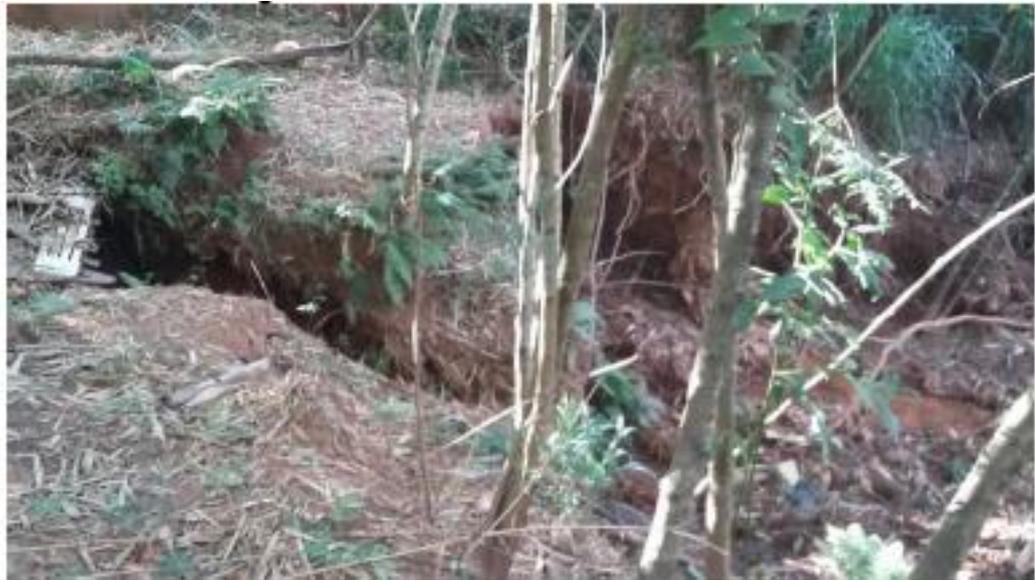
**Figura 22 – Erosão próximo a nascente**

Já a outra nascente tem um perfil mais natural, onde pode-se encontrar uma ação humana mínima, como apresenta a figura 22. Por sua vez essa nascente tem enfrentados problemas graves também por conta de erosões frequentes na região em períodos chuvosos.

A erosão em sulcos resulta da concentração do escoamento superficial produzido por uma chuva, ocasionando a formação de pequenos canais que podem ser facilmente desfeitos pelas práticas de cultivo. Foster (1982) caracterizou a erosão em sulcos quando a formação de sulco era com uma profundidade máxima de 300 mm.

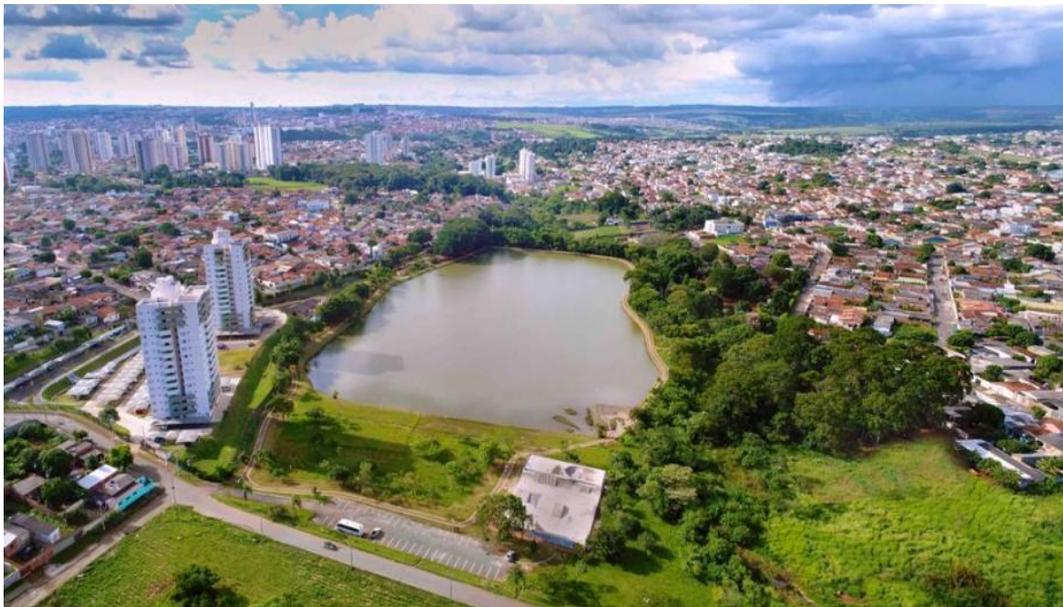
**Figura 24 – Parque JK**

Baseado nos estudos de Borges (1975) foi realizado um breve apanhado geral sobre a cidade de Anápolis (GO) elucidando de que forma a cidade adquiriu seu atual contorno e de que forma a hidrografia teve influência nos processos de ocupação. Segundo Porto (2009) serve como referencial à medida que analisa o processo de ocupação sobre a ótica da utilização do espaço urbano e a sua influência na qualidade e preservação das águas do município. Vale reiterar que a análise no caso da produção de Porto (2009) foca no Rio das Antas, mas relaciona-se inteiramente com a análise que se estabelece sobre o Córrego Água Fria e sua Bacia de Retenção mostrada na Figura 24.

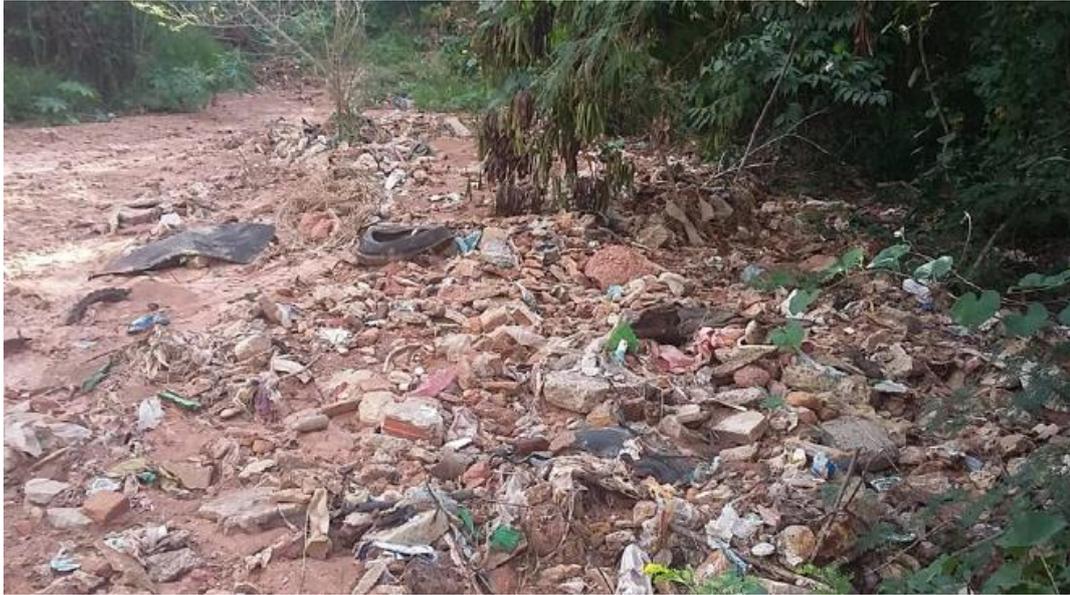
**Figura 25: Lixo na encosta do córrego Água Fria**

De acordo com Canholi (2014), as ocupações das margens dos rios representam as principais fontes de degradação da cobertura vegetal e da qualidade da água dos rios presentes no perímetro urbano. E como se pode observar na Figura 25, O curso d'água entre a nascente e o lago do parque JK há presença de resíduos depositados próximo a sua margem pela população que vive entorno da área.

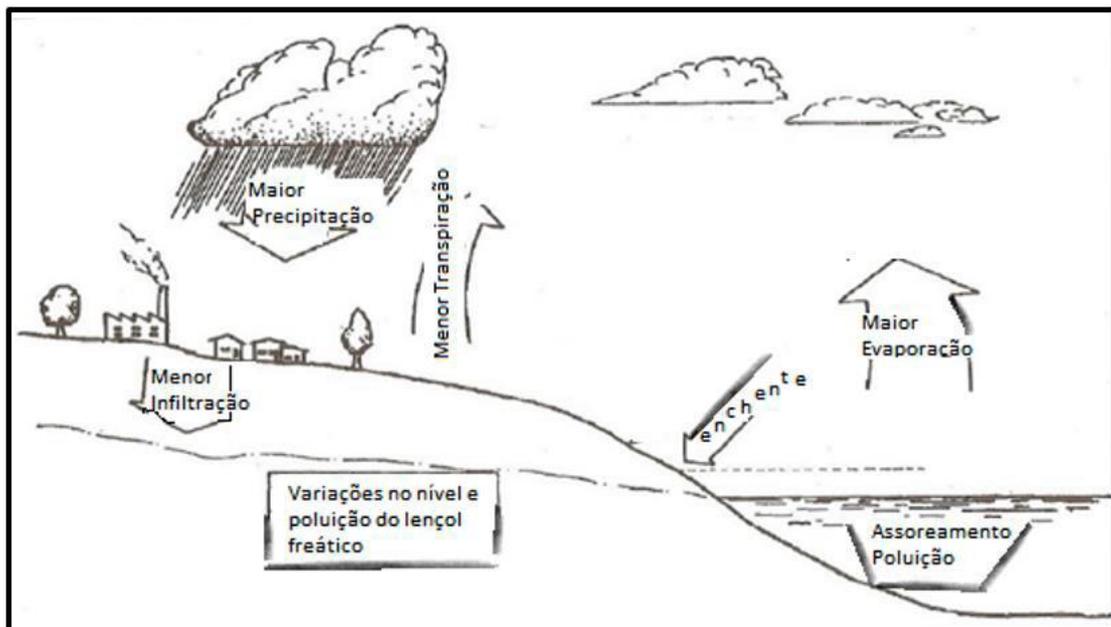
Figura 26 – Principais alterações causadas pela impermeabilização do solo

A Figura 26, apresenta as alterações provocadas pela impermeabilização onde o volume que não infiltra no solo aumenta o escoamento superficial, gerando alterações expressivas no regime de vazões das pequenas bacias urbanas, além da redução da infiltração e interceptação causada pelo processo de impermeabilização, resultando na alteração do balanço hídrico nas áreas urbanas, poluição do subsolo e a redução da evapotranspiração proveniente da vegetação, fator que interfere em variáveis meteorológicas necessárias ao ciclo hidrológico como a umidade do ar e a concentração das nuvens de chuva.

A redução da evapotranspiração das folhagens e do solo se dá pela mudança da cobertura natural, pois a cobertura urbana não retém água como a natural. O lençol freático também é afetado pela diminuição da infiltração, visto que a sua alimentação está ligada diretamente com o escoamento subterrâneo. Dependendo do estágio que a urbanização em uma cidade se encontra os recursos hídricos podem estar completamente descaracterizados, podendo em períodos de estiagem, reduzir as vazões dos recursos e os limites na disponibilidade de água (MOTA, 2011).

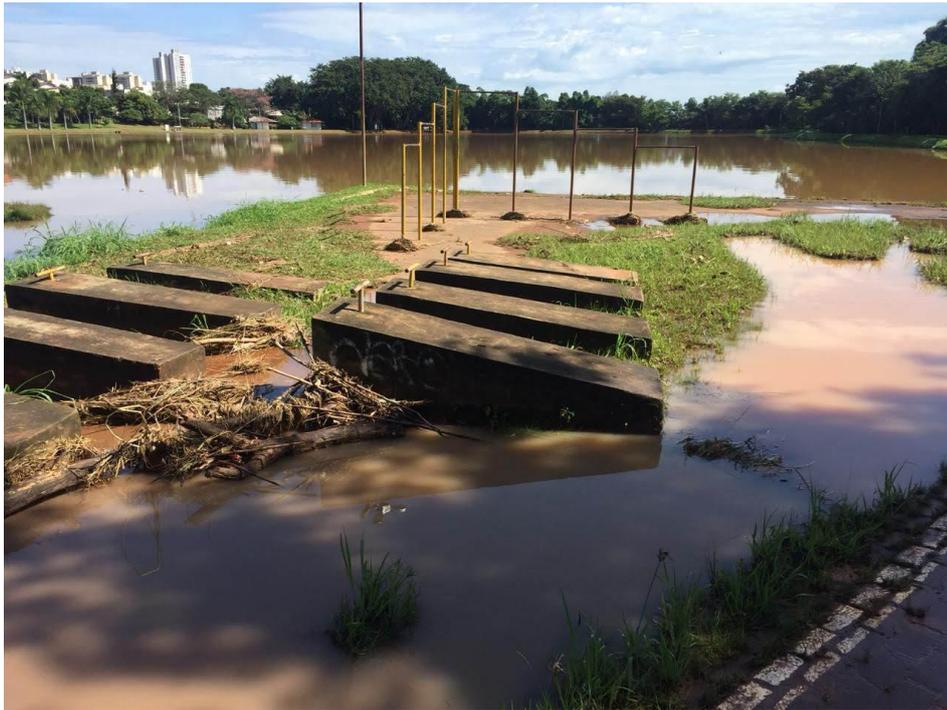
**Figura 27: Parque JK**

Por descaso das autoridades e falta de mobilização das instituições ditas comprometidas com a preservação ambiental, o lago do Parque Ecológico JK – belo cartão postal de Anápolis passa por acelerado processo de assoreamento, que reduz o volume de água, ameaça a sobrevivência dos peixes e coloca em risco a vida de pessoas (principalmente crianças) que nadam inadvertidamente na lama poluída, como pode-se observar na Figura 27.

Guerra (2000) afirma que o processo de assoreamento de uma bacia hidrográfica relaciona-se aos processos erosivos, uma vez que esse processo fornece material que darão origem ao assoreamento. Quando a energia da água não é suficiente para transportar o material erodido, esse material fica depositado. No caso da Figura 27, o córrego Água Fria leva também material para depósito no local pois representa para este o local de maior volume.

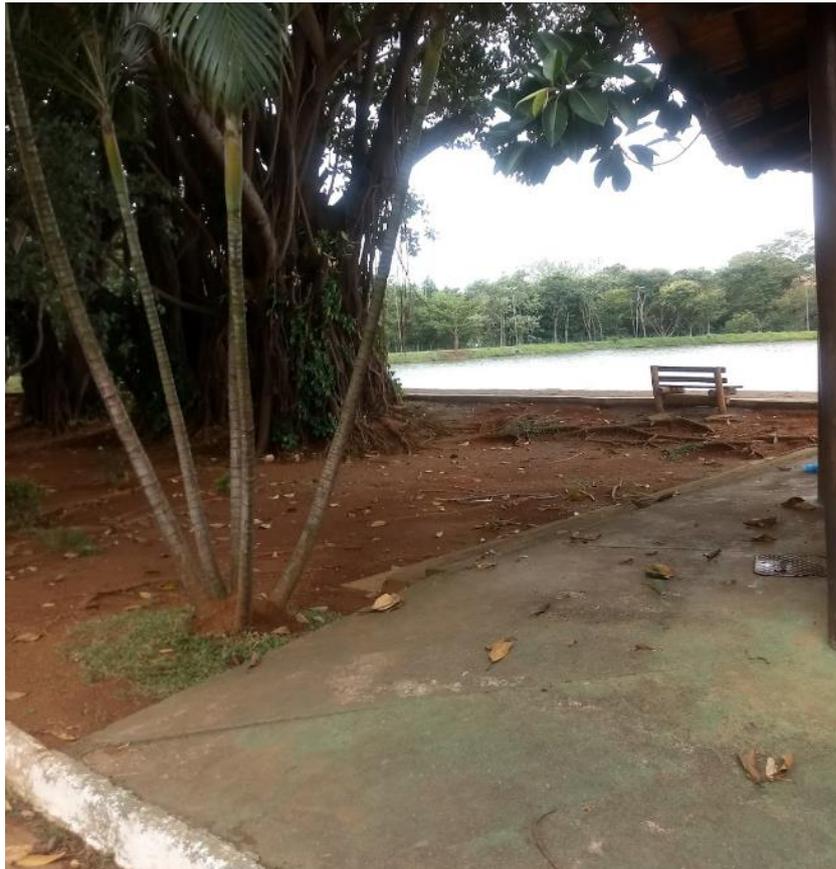
**Figura 28 - Situação atual do Parque JK**

De acordo com pesquisas feitas com pessoas que frequentaram o Parque de forma unânime ficam maravilhados com as dimensões da Bacia e sua beleza, mas também é retratado um descaso com os cuidados no Parque, como pode ser visto na figura 28, demonstrando toda a falta de limpeza atualmente, mas também, é percebido forma unânime a falta de policiamento, a falta de limpeza e a necessidade de banheiros para atender a população.

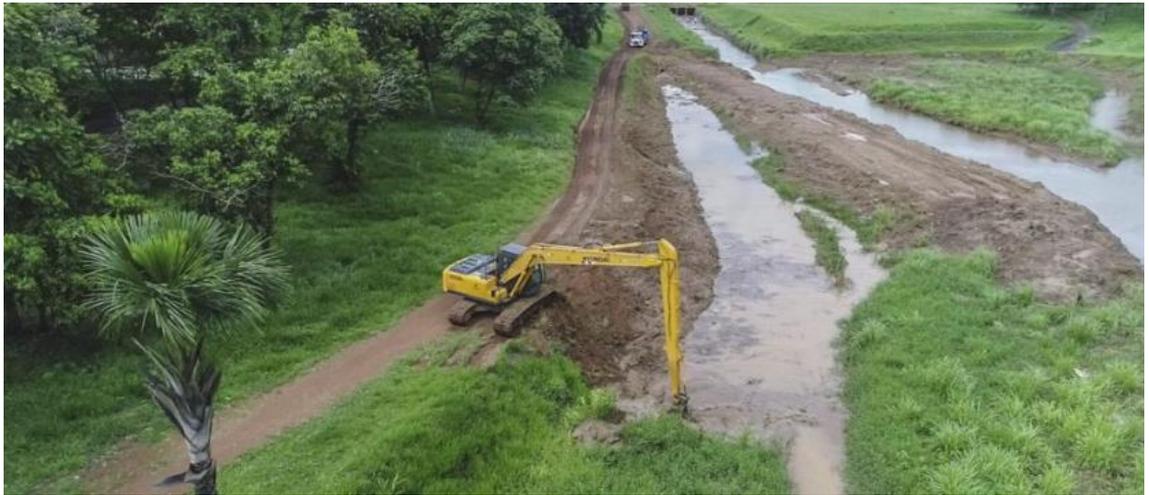
**Figura 32- Assoreamento em Lago no Parque Onofre Quinan**

Hoje em Anápolis o Parque Onofre Quinan é o que está mais próximo em se tornar uma potencial bacia de retenção, mas precisa de muitos cuidados, há cerca de 10 anos o parque sofre de abandono, e os níveis de assoreamento (Figura 32) da bacia é altíssimo, fazendo que sua funcionabilidade seja debilitada.
