CURSO DE ENGENHARIA CIVIL

**ESTUDO DE PATOLOGIAS CAUSADAS POR UMIDADE EM
EDIFICAÇÕES RESIDENCIAIS**

**TRABALHO DE CONCLUSÃO DE CURSO SUBMETIDO AO
CURSO DE ENGENHARIA CIVIL DA UNIEVANGÉLICA**

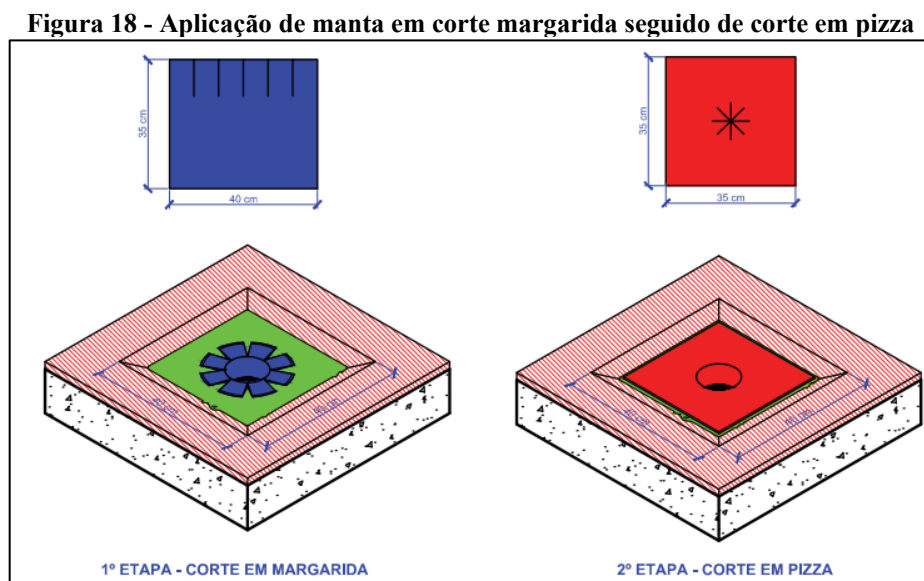
Vê-se na Figura 18, a aplicação da manta no ralo. Após a manta sobrepor o ralo, faz-se o corte em forma de pizza aplicando as tiras dentro do ralo.

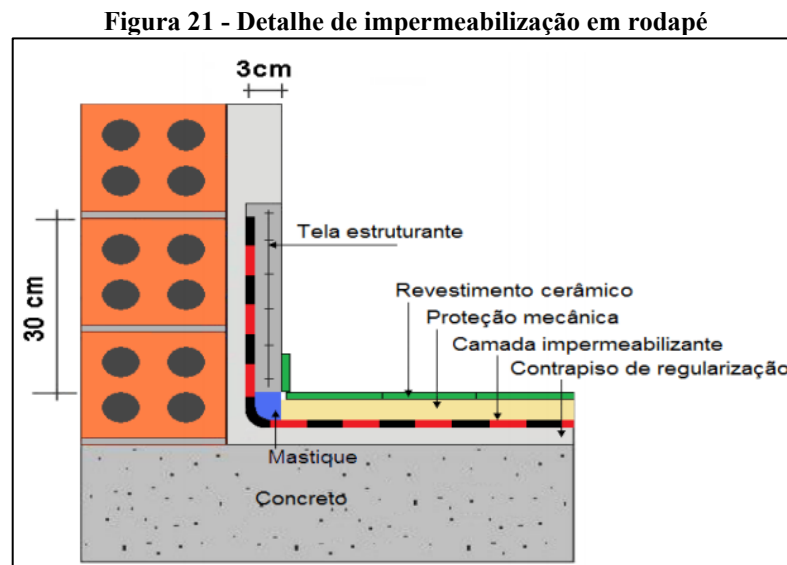
O autor afirma que este, quando não executado, faz com que ocorram o surgimento de trincas no revestimento devido a maior flexibilidade da camada impermeabilizante em comparação ao revestimento de parede aderido. A tela de aço dissipa as diferenças de tensões existentes entre a parte do revestimento aderido junto à manta e a parte aplicada diretamente na alvenaria. Vê-se na Figura 21, o detalhe do rodapé impermeabilizado.

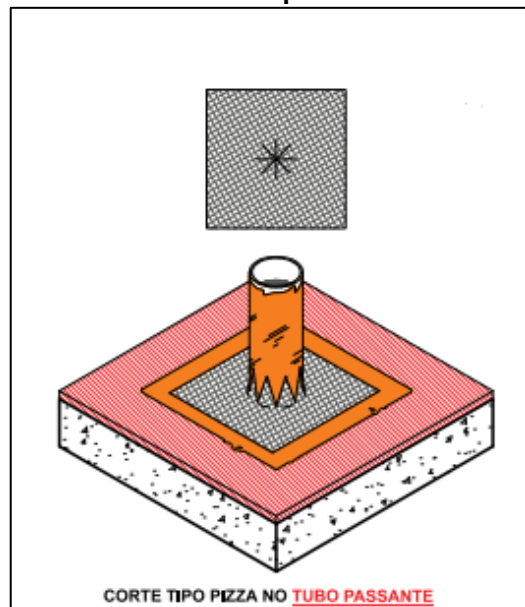
Figura 24 - Impermeabilização com utilização de tela de poliéster

Em sistemas de mantas líquidas faz-se necessário a utilização de tela de poliéster para reforço estruturante da camada impermeabilizante. A tela também deve ser utilizada em sistemas rígidos como as argamassas, os cimentícios ou que utilizam membranas, conforme ilustrado na Figura 24:

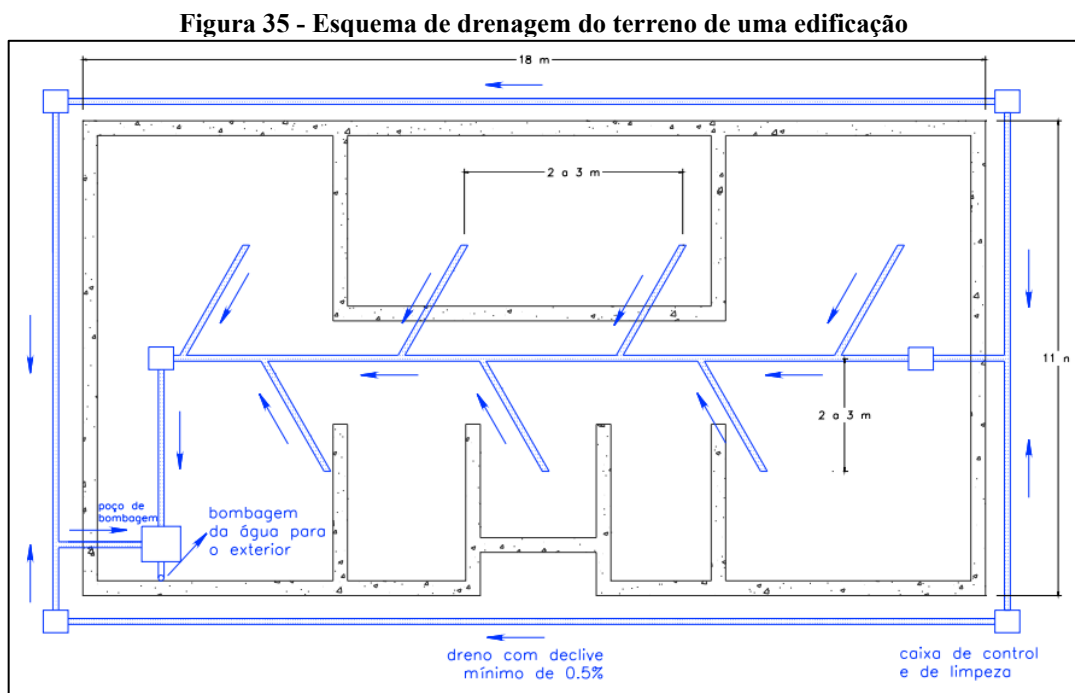
De acordo com Henriques (1994), a fim de evitar que as águas atinjam paredes ou fundações, este procedimento refere-se a recolher águas superficiais em terrenos pouco permeáveis e as conduzir ao sistema de esgoto apropriado, conforme ilustrado na Figura 35.

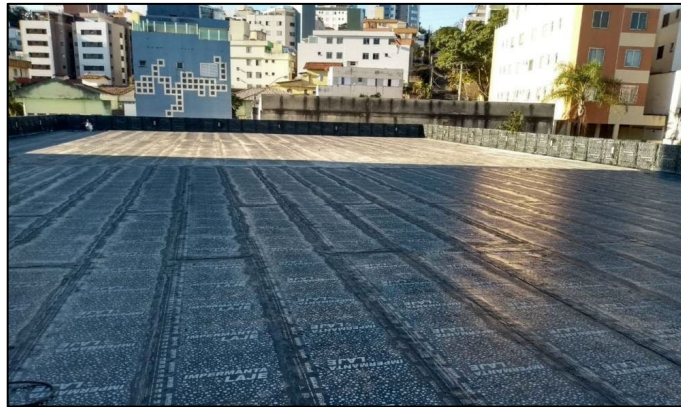
Figura 37 - Laje de cobertura impermeabilizada com manta asfáltica

impermeabilização contempla 4 tipos (Tipos I, II, III e IV). Cada tipo possui parâmetros de ensaio e a escolha de cada tipo depende das características da obra e estas especificadas em projeto (VEDACIT, 2010). A figura 37 ilustra uma laje de cobertura impermeabilizada com manta asfáltica.

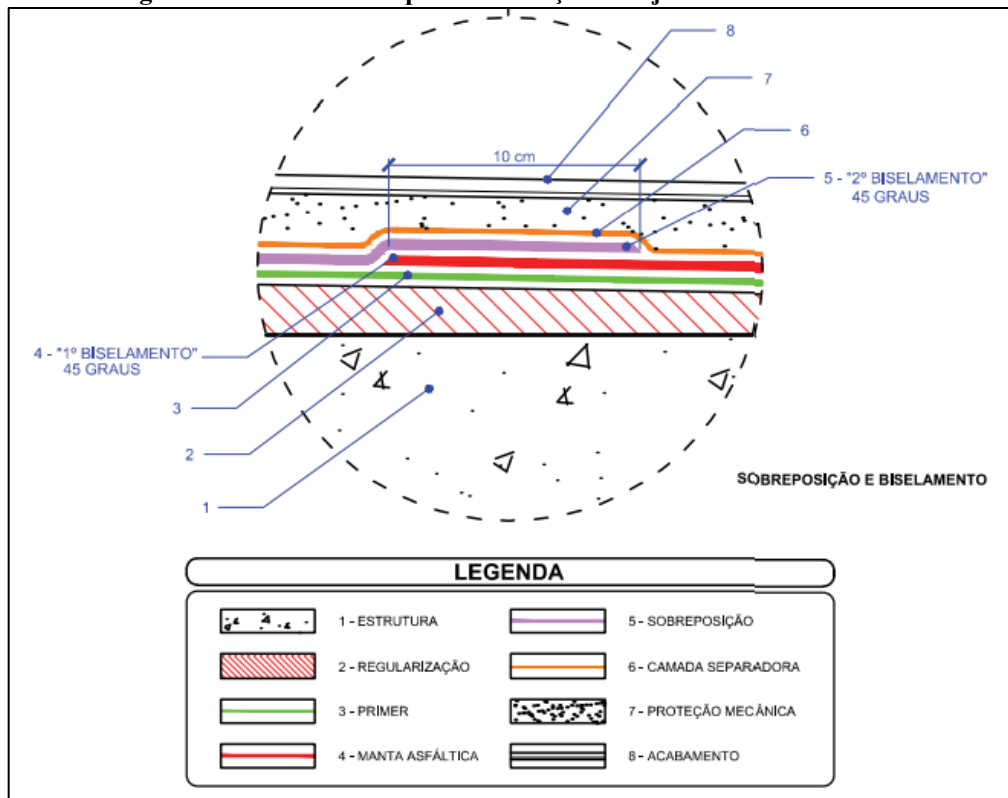
Figura 38 - Detalhe de impermeabilização de laje com manta asfáltica

A Figura 38 abaixo ilustra o detalhe de impermeabilização com manta asfáltica.

O manual técnico da Vedacit (2016) cita que as emendas devem ter sobreposição mínima de 10 cm e receber biselamento com a ponta da colher aquecida, para garantir a perfeita vedação do sistema. A finalização da aplicação do sistema deve ocorrer conforme prescreve a NBR 9574 (ABNT, 2008), bem como o manual do fabricante do produto.

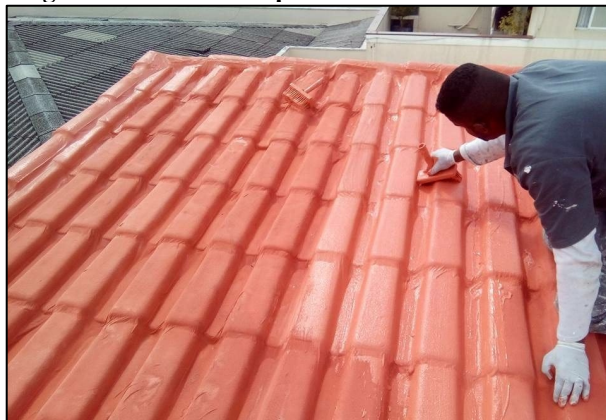
Figura 39 - Pintura impermeabilizante em telhados

Para a impermeabilização em telhados, pode-se utilizar, por exemplo, o sistema de pintura impermeabilizante elástica a base de borracha. A principal vantagem na aplicação de produtos deste tipo é que estes são indicados para combater infiltrações, goteiras, reduzir o calor e revitalização, diminuindo a porosidade do material e melhorando o escoamento da superfície onde são aplicados. Também pode-se destacar que estes materiais possuem longa vida útil, estimada em média de 20 anos (IMPERLAST, 2021).

A Figura 39 ilustra a utilização de pintura impermeabilizante em telhados.

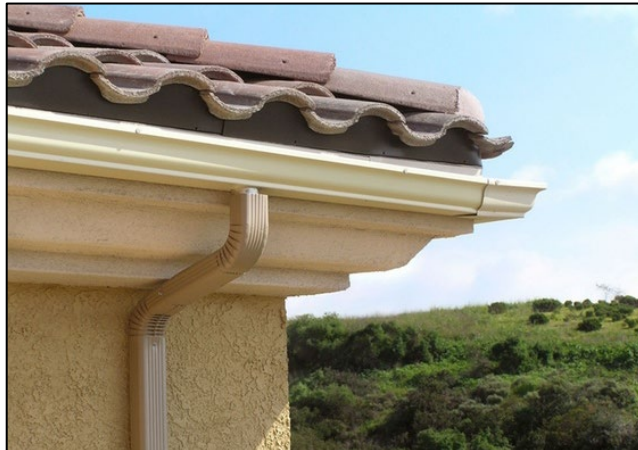
Figura 40 - Coletor de águas pluviais

A utilização de coletores pluviais, como calhas e rufos, é essencial para evitar danos em paredes e pinturas, apodrecimento de beirais, bem como desgaste de alvenarias, causados pelo excesso de umidade gerado pelas águas pluviais. O dimensionamento destes elementos deve atender exigências prescritos na ABNT NBR 10844:1989 - Instalações prediais de águas pluviais – procedimento, necessárias aos projetos das instalações de drenagem de águas pluviais visando a garantir níveis aceitáveis de funcionalidade, segurança, higiene, conforto, durabilidade e economia. A Figura 40 ilustra um exemplo de coletores de águas pluviais.

Ademais, os coletores devem ser bem vedados, a fim de evitar vazamentos. Estes podem ser também impermeabilizados e existem muitos produtos no mercado destinados a promover a estanqueidade destes elementos. Vê-se na Figura 41, a utilização de manta asfáltica aluminizada na impermeabilização de calhas.

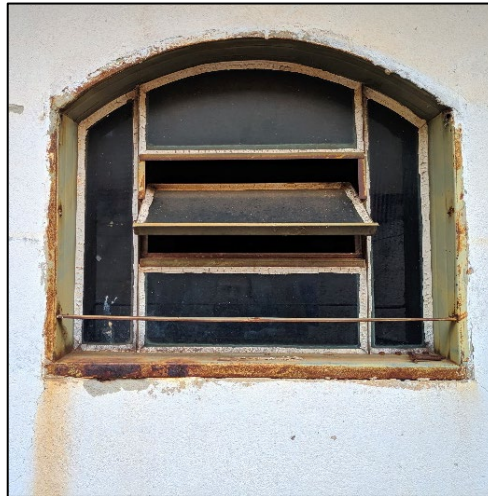
Figura 52 - Janela do banheiro

Pôde-se observar que a ausência de pingadeira nas janelas também caracterizou o surgimento de patologias, como manchas causadas pelo escorrimento d'água na lateral das janelas, conforme ilustrado nas Figuras 52 e 53.

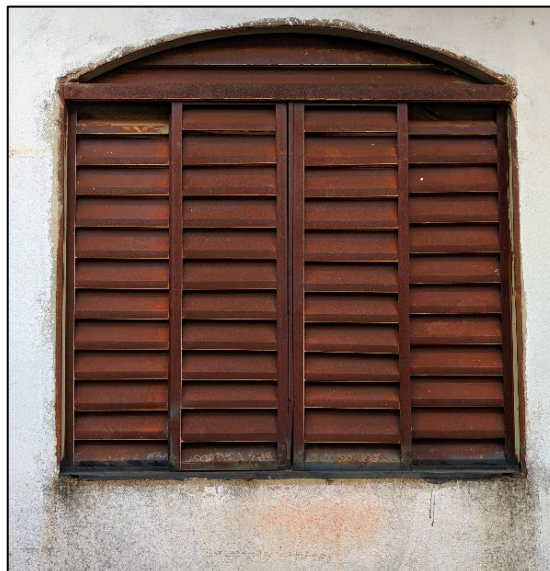
Figura 53 - Janela do quarto

Descrição: Manchas escuras, mofo (bolor), infiltração nas laterais da janela.
