**ALAGAMENTOS EM ÁREAS URBANAS: O CASO DA AV.
AMAZILIO LINO DE SOUZA, ANÁPOLIS-GO**

ANÁPOLIS / GO

2021

**TRABALHO DE CONCLUSÃO DE CURSO SUBMETIDO AO
CURSO DE ENGENHARIA CIVIL DA UNIEVANGÉLICA**

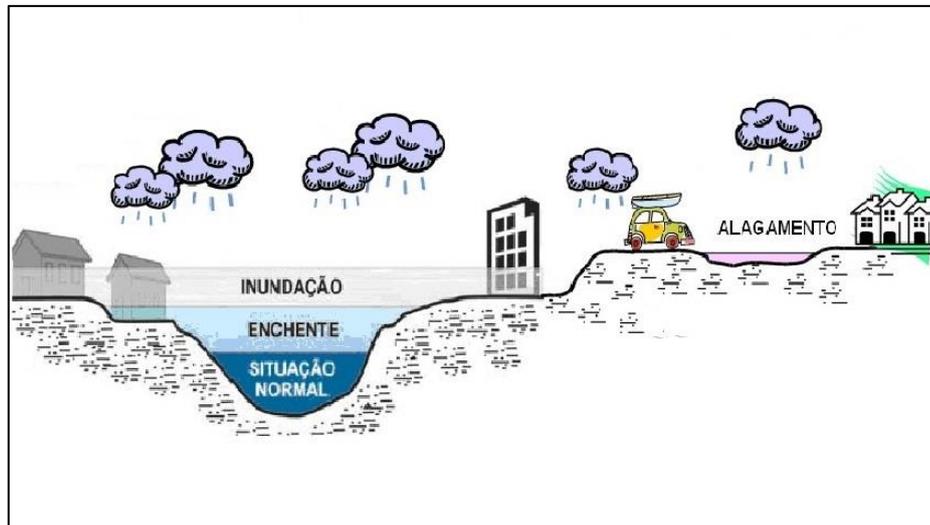
Figura 1 – Alagamento, enchente e inundação.

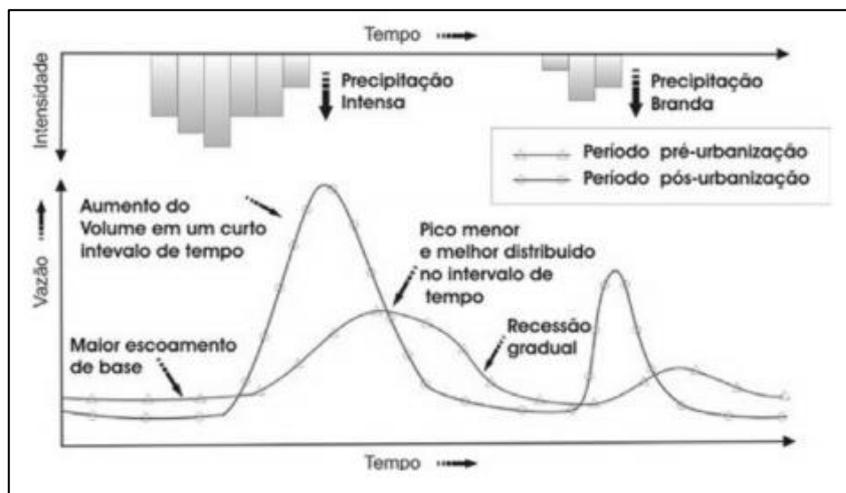
Figura 2 - Alteração no hidrograma de escoamento devido a urbanização

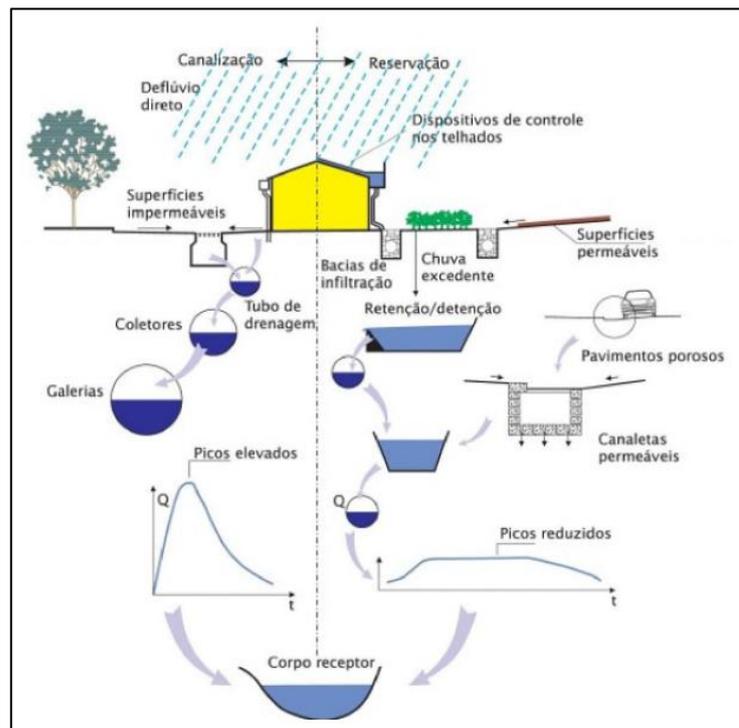
Figura 3 - Reservação x Canalização

Canholi (2014) em seu livro mostra que em superfícies impermeáveis é comum implementar um sistema de canalização que consiste assim em viabilizar as águas recebidas pela superfície para um sistema com picos de vazão mais elevadas, podendo assim serem tubos que recebem e escoam estas águas. Já em superfícies permeáveis podemos assim aproveitar os recursos hídricos do solo, usando a um sistema de reservação com bacias de infiltrações que

irão direcionar a água com uma vazão menor para os seus destinatários corretos como rios, córregos e lençóis freáticos por meio da percolação.

Cada solo tem a sua necessidade específica, de acordo com o que está se lidando, superfícies impermeáveis ou permeáveis como representa a Figura 3.

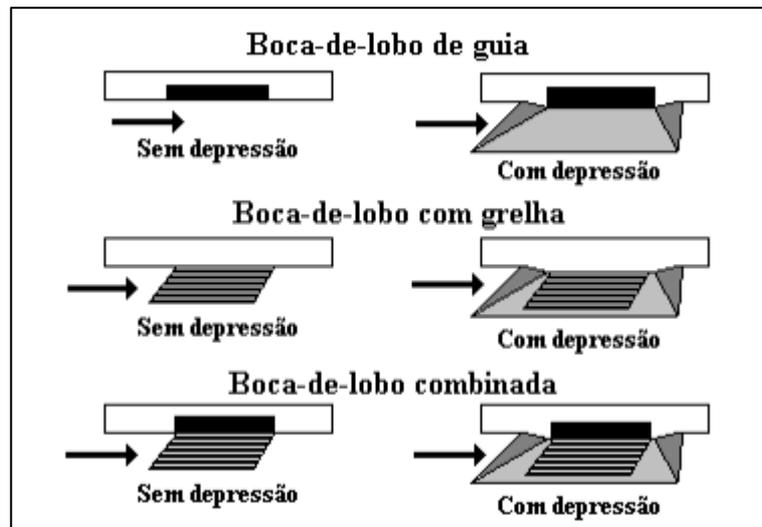
A presença de um asfalto onde não possui uma taxa infiltração considerável para atender as demandas das precipitações são acrescentadas assim ao seu projeto sarjetas e bocas de lobo com todo um sistema estruturado e dimensionado de acordo com a precipitação da região, atendendo assim a demanda de escoamento das águas para que não haja transtornos. Em edificações podem acrescentado sistema de calhas e sistema de tubos de drenagem onde auxilio no escoamento e viabiliza as águas até o seu meio hídrico natural. Calçadas podem ser feitas com taxas de inclinação que ajudam no escoamento e também podem ser utilizados materiais que aumentam a infiltração. (TOMINAGA, 2013).

Figura 4 - Tipos de boca de lobo

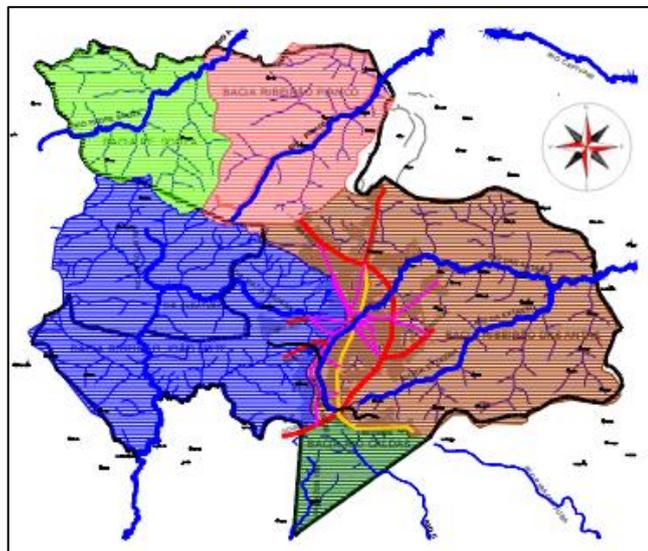
De acordo com a Secretaria de Meio Ambiente e Recursos Hídricos (SEMARH), Anápolis, é sede de nascentes de 5 micro bacias, são elas: micro bacia do rio Caldas na região sul, a micro bacia do rio das Antas na região oeste, a micro bacia do rio Padre Sousa na região nordeste, a micro bacia do rio João Leite na região leste e a micro bacia do rio Piancó na região norte. (CORRÊA, 2005).

Figura 5 - Representação micro bacias Anápolis - GO

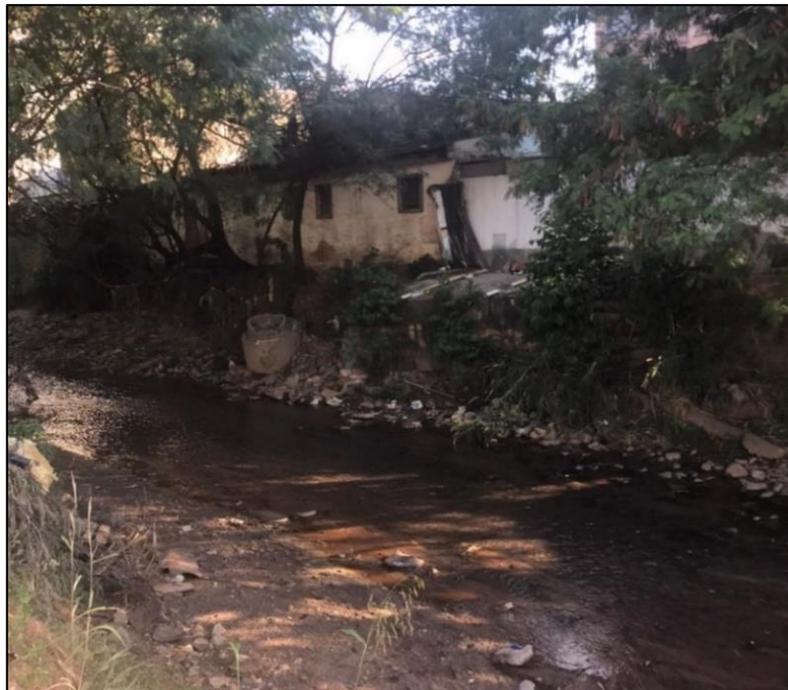
De acordo com a APP, cursos de águas inferiores a 10 metros devem ter um afastamento mínimo de distanciamento do rio de 30 metros para que permita que o local tenha uma área para preservação do curso do córrego adequada para que não ocorram problemas relacionados a urbanização desordenada. Devido ao crescimento desordenado do município presenciamos como mostra a Figura 6 e Figura 7 ocupações irregulares do solo a margem do córrego Góis, pode-se analisar que a edificação não possui se quer um distanciamento de 2 metros da margem do córrego desobedecendo assim inteiramente a APP, este fato é comum em edificações mais antigas em um tempo onde a fiscalização era fraca aos arredores dos córregos presentes em Anápolis.

Figura 6 - Edificações a margem do rio Góis

Esta ocupação irregular não só prejudica as margens dos rios em questões de captação de águas vindas de precipitações ou absorção de água nos terrenos costeiros ocorridos pelos alagamentos, também a edificação é prejudicada, observa-se que existem sinais de infiltrações no imóvel.

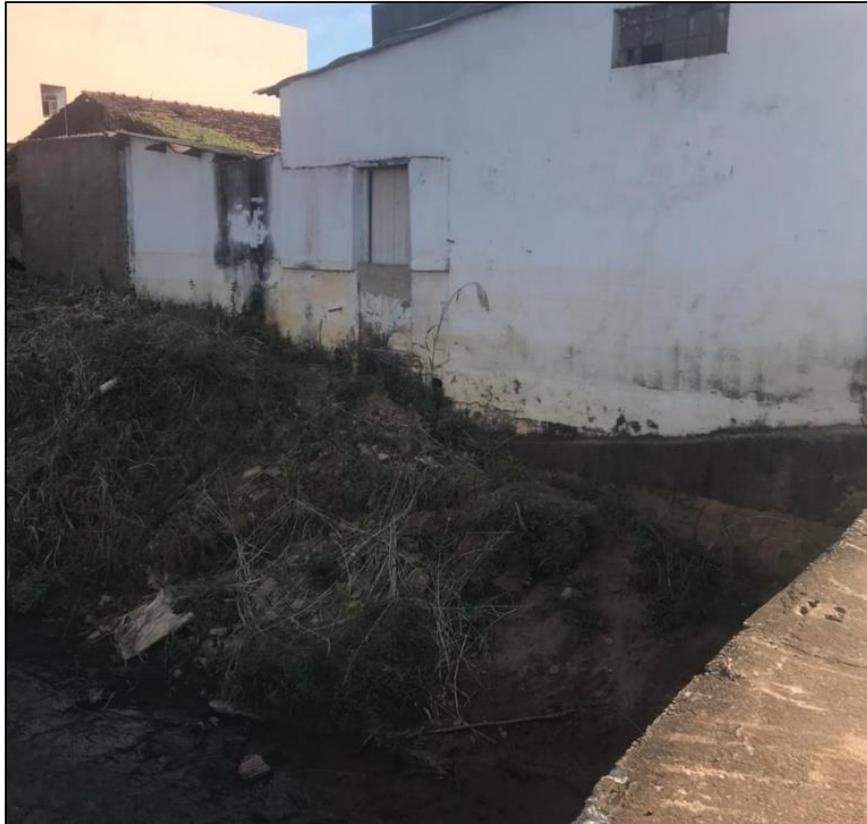
Figura 7 - Comércio a margem do rio Góis

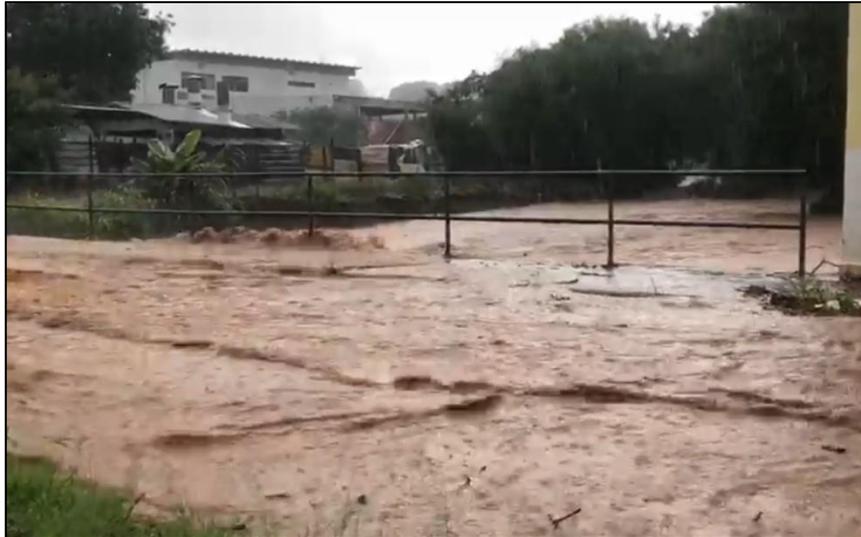
De acordo com Martins e Bueno (2018), publicados no site de notícias GO e Tv Anhanguera em 2018 registaram que ocorrerem alagamentos na Avenida Amazilio Lino decorrentes de chuvas, onde o córrego Góis passou por um transbordamento que assim dificultou a passagem de pedestres e veículos pelo local. Está, de acordo com o Corpo de Bombeiros do município de Anápolis não registrou nenhuma ocorrência de pessoas feridas.

Figura 8 - Transbordamento Av. Amazilio Lino de Souza

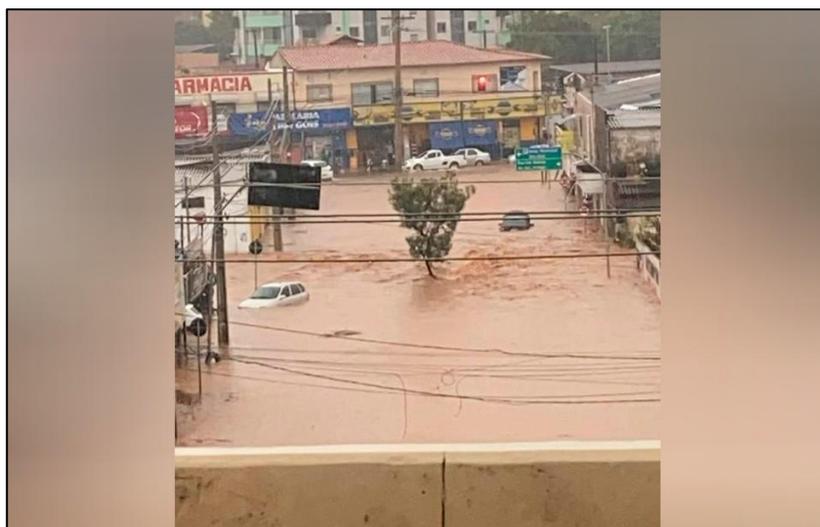
Publicado pelo site de notícia Mais Goiás (2021), no final de janeiro outro alagamento na avenida que trouxe mais estragos aos habitantes da cidade que moravam, tinham seu comércio localizado na região e também que estavam de passagem pelo local. A tempestade ocasionou assim a transbordamento do córrego, conseqüentemente o alagamento com a deficiência de drenagem urbana do local ocasionando assim os danos materiais em carros e residenciais no ponto da cidade.

Figura 9 - Alagamento Av. Amazilio Lino de Souza

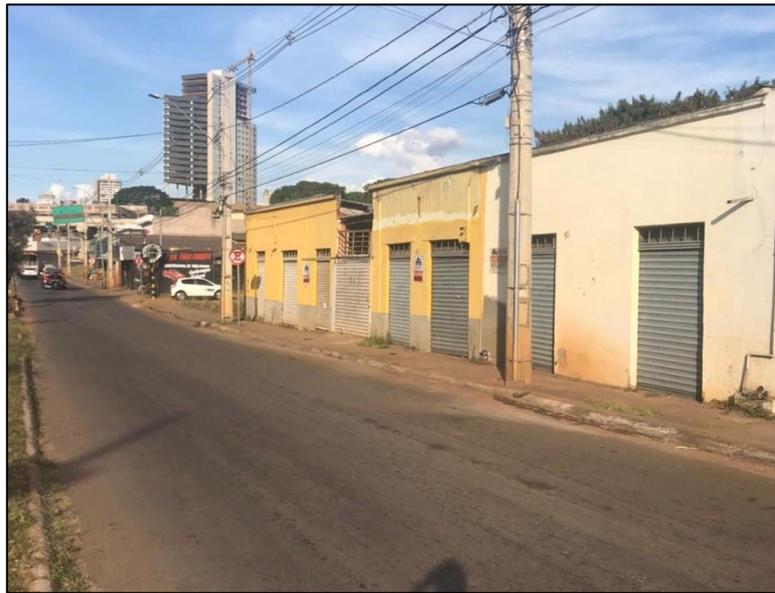
Os pontos de comércio localizado na Av. Amazílio Lino de Souza são os que mais são prejudicados em relação ao problema estudado. Além da avenida possuir um fluxo grande de movimentação de veículos a mesma não possui pontos de estacionamentos onde os automóveis podem parar para uso do comércio.

Figura 10 - Ponto de comércio

Os alagamentos ocorridos nesta área trazem grande transtorno, as águas invadindo o nível do comércio podem trazer danificações tanto na estrutura do comércio quanto no estoque de material, moveis e tudo que está englobado a uso do comerciante. Ao se passar pelo local logo percebemos a desvalorização do local para implementação de uma pequena empresa, observamos isto com a quantidade de pontos que estão para aluguel.

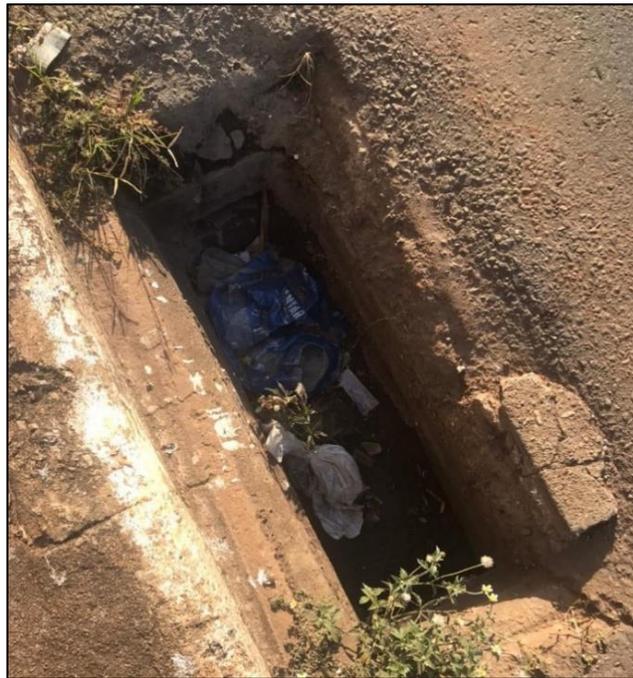
Primeiramente observamos de acordo com a Figura 11 uma projeção que seria uma boca de lobo, com a função de permitir que a água escoe no sentido vertical seguindo por dutos e seguindo seu caminho até seu destino final, entretanto, com a atitude do homem de descarte de lixo na rua e a falta de limpeza da mesma impedem que este dispositivo tenha funcionalidade em épocas de chuvas.

Figura 11 – Boca de lobo 1

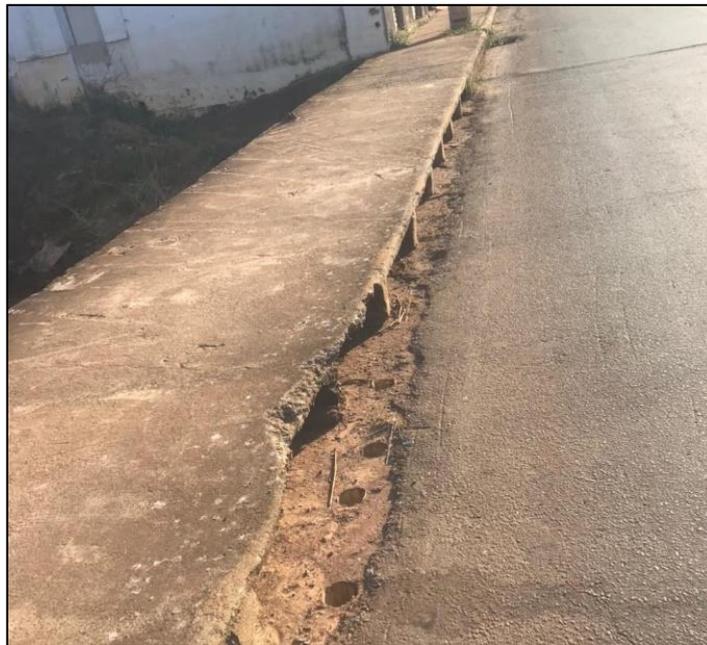
Em seguida, a figura 12, mostra um segundo meio para o escoamento superficial composto assim também por bocas de lobo, mas que possibilitam que água escoe para o rio na posição horizontal por baixo da calçada de pedestres que passa por cima das galerias de concreto onde se localiza o rio. A passagem não possui questões básicas de acessibilidade e segurança

Figura 12 – Boca de lobo 2

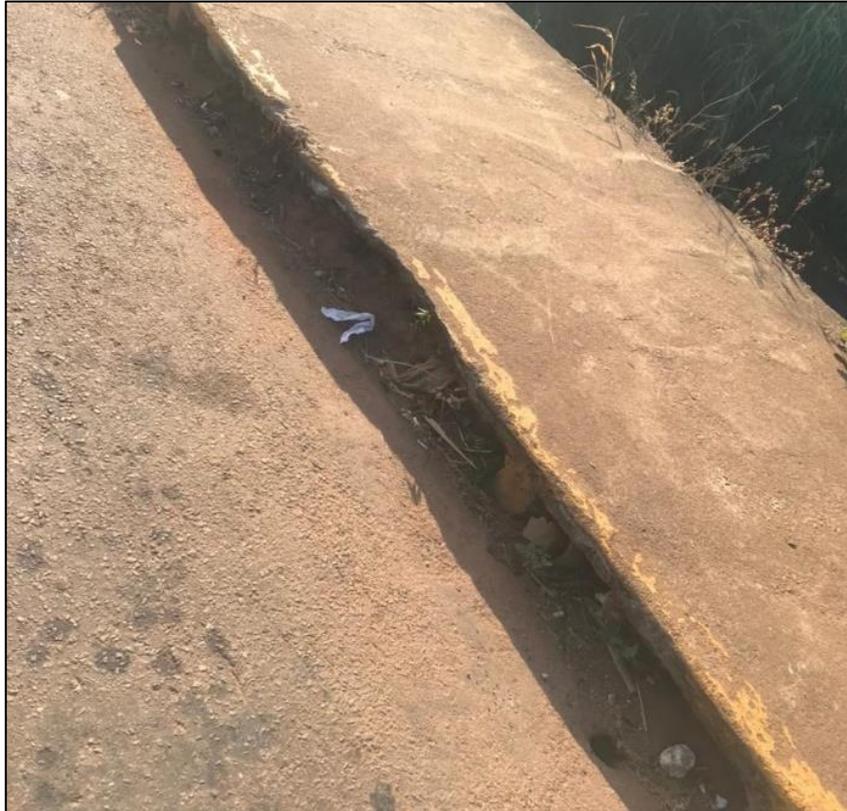
A figura 13, observa-se vestígios de um transbordamento do rio que ocasionou em um alagamento da rua, estes são compostos por resíduos que foram trazidos pelo rio impedindo assim a funcionalidade do sistema. O saneamento básico é uma das ferramentas essenciais para evitar este tipo de acúmulo de resíduos nos sistemas, Fiorotti conceitua os quatro elementos que compõem:

Figura 13 – Boca de lobo 3

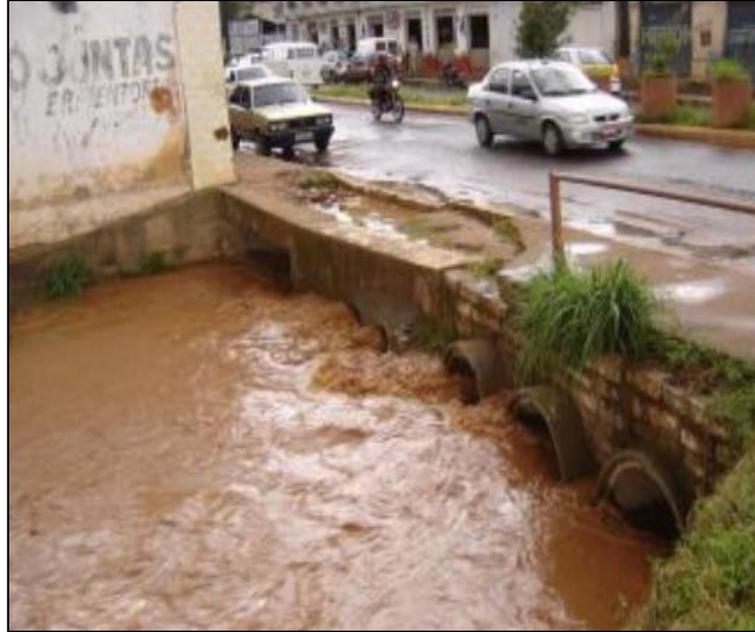
Atualmente no ano de 2021, a passagem do rio Gois pela Avenida Amazilio Lino de Souza possui uma estrutura que suporta a capacidade de vazão das águas do mesmo, não sendo assim, um dos principais problemas relacionado ao estudo. Em 2005 com mostra a figura 14, no mesmo local existia um sistema mal dimensionado composto por anilhas de concreto que não suportavam as precipitações intensas que ocorriam sendo um sistema ineficaz e precário. (SANTOS. 2017).

Figura 14 – Anilhas de concreto

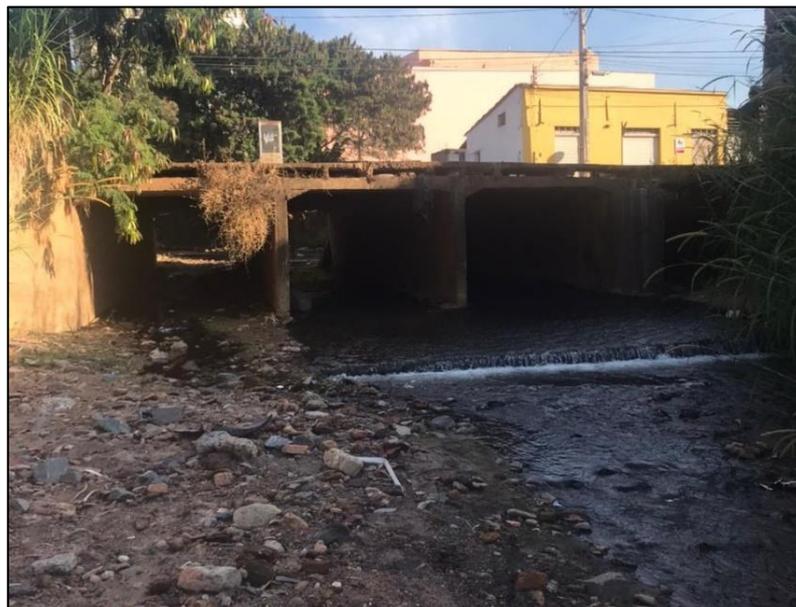
A Figura 15 retrata bem a evolução do sistema do local sendo três galerias de concreto com aproximadamente 2 metros de altura, 3 de largura e 8 de comprimento e mais uma passagem em uma das suas laterais com medidas inferiores as demais galerias.

Figura 15 – Galeria de concreto

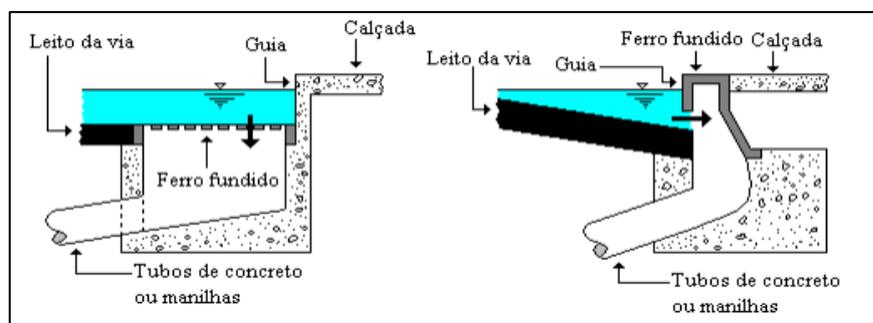
Pontos estratégicos de medidas estruturais para escoamento das águas após chuvas intensas são cruciais para evitar alagamentos. Como visto alagamento é determinado pelo acúmulo de água em regiões onde ela não possui um local para escoar e seguir seu curso natural após uma inundação. As sarjetas juntamente com as bocas de lobo permitem que a água acumulada no local entre em seu sistema e sigam caminho até o seu curso natural, assim, se torna um elemento essencial para evitar este tipo de transtorno.

Figura 16 – Boca de lobo com grade e boca de lobo com entrada pela guia

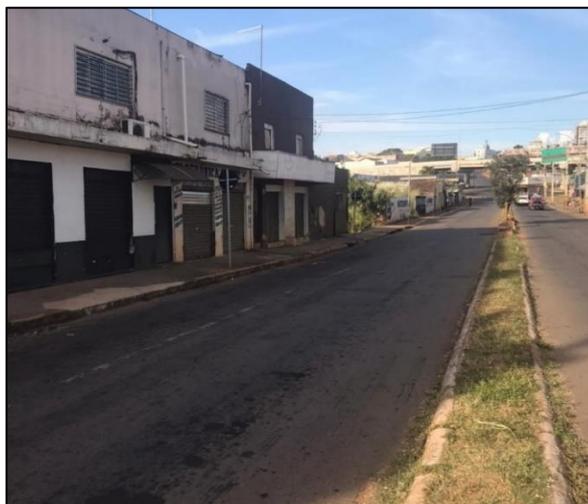
Analisando a figura 17, é visível que a uma falta de infraestrutura no local estudado, então, seria conveniente a implementação de sarjetas bocas de lobo na Avenida evitando crucialmente os alagamentos.

Figura 17 - Avenida Amazilio Lino de Souza
