CURSO DE ENGENHARIA CIVIL

**PATOLOGIAS DE INFILTRAÇÃO NA CONSTRUÇÃO CIVIL:
ORIGEM, CLASSIFICAÇÃO E PREVENÇÃO**

**TRABALHO DE CONCLUSÃO DE CURSO SUBMETIDO AO
CURSO DE ENGENHARIA CIVIL DA UNIEVANGÉLICA**

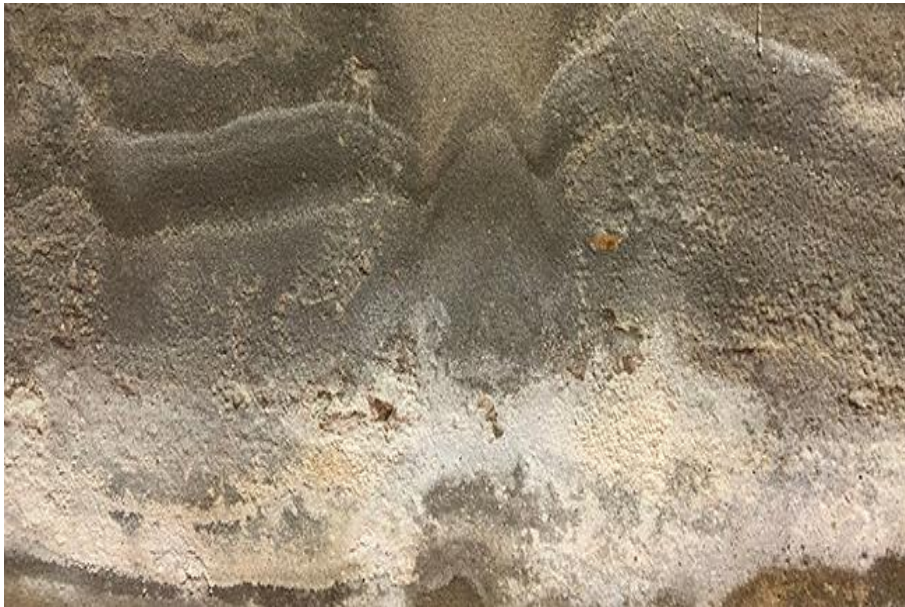
Figura 3 – Caso de eflorescência

A Figura 3 mostra um caso comum de eflorescência, frequentemente encontrada em muros de residências, onde não foi empregado o uso do cimento correto, para a classe de agressividade. Sequer foi pensado ou utilizado algum tipo de impermeabilizante.

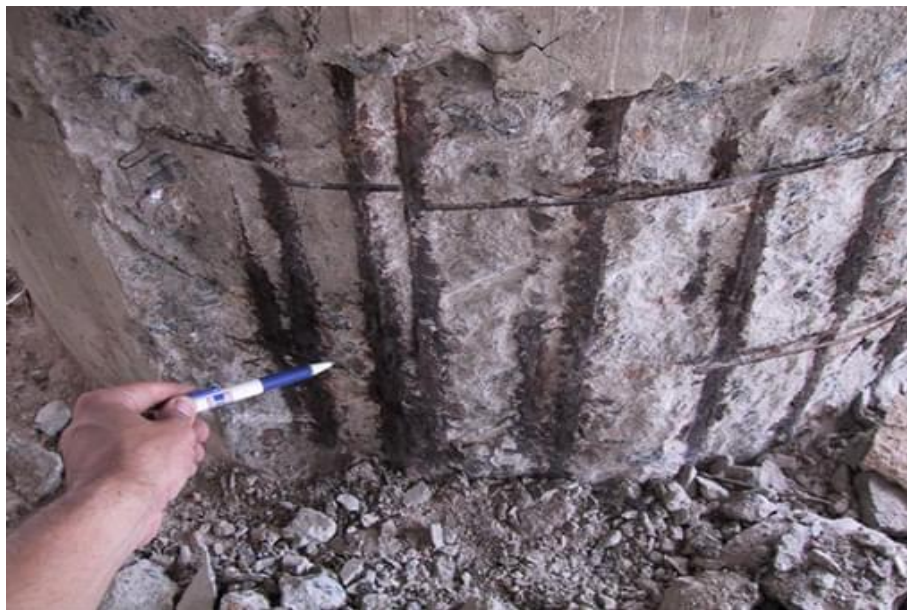
Figura 4 – Caso de corrosão do concreto

Na Figura 4, Marcelo Medeiros registrou uma estrutura de concreto armado, onde a infiltração deteriorou o concreto e que muito em breve também afetará o aço, uma vez que o concreto o protegia.

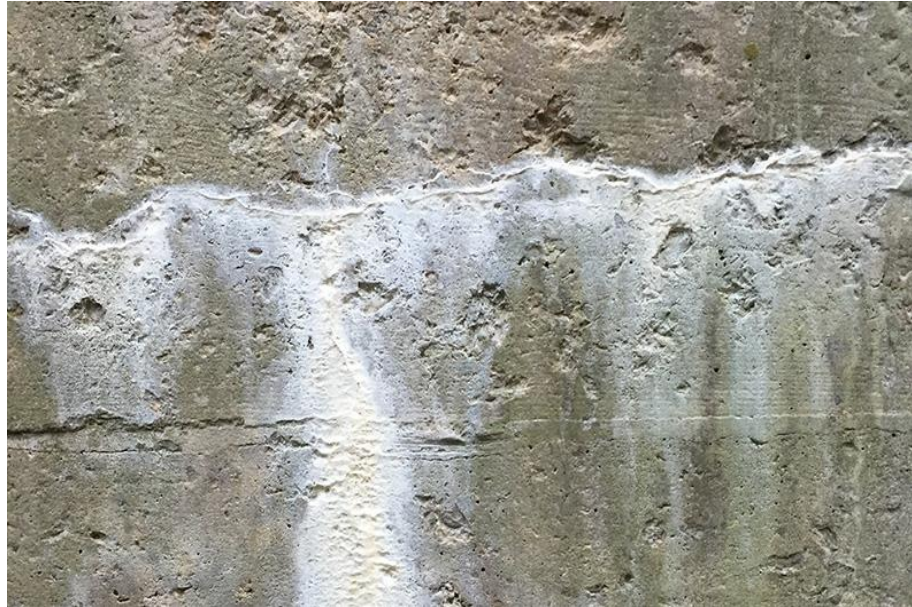
Figura 5 – Caso de lixiviação

sem a pasta exterior ou com textura arenosa, com elevada retenção de fuligem, eflorescências de carbono e com risco de desenvolvimento de fungos e bactérias. A Figura 5 retrata o início dessa patologia.

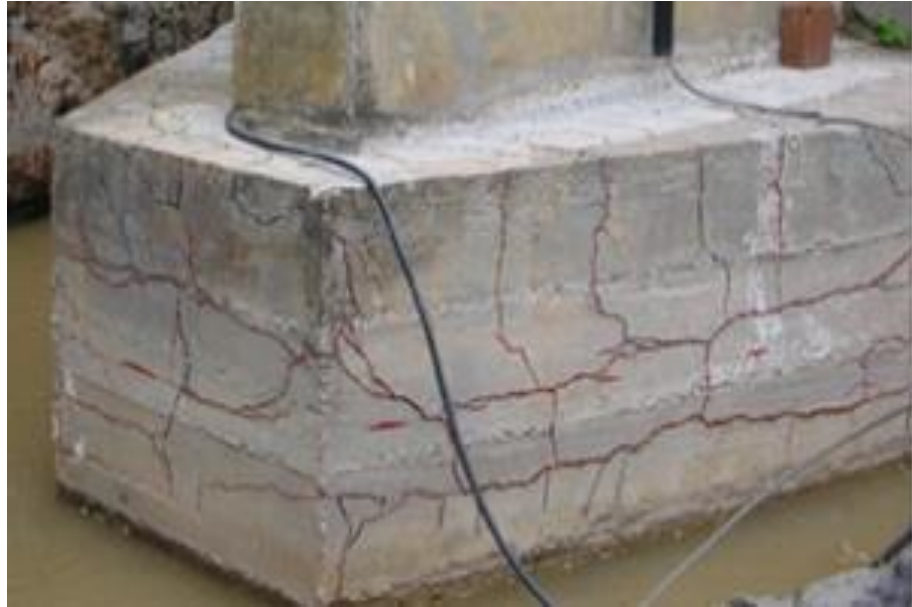
Figura 6 – Caso de expansão do concreto

A Figura 6, demonstra o início da expansão da estrutura de concreto. O primeiro indicio é uma superfície com esfoliação, fissuras, redução significativa da dureza e da resistência superficial do concreto, colocando em risco a passivação das armaduras.

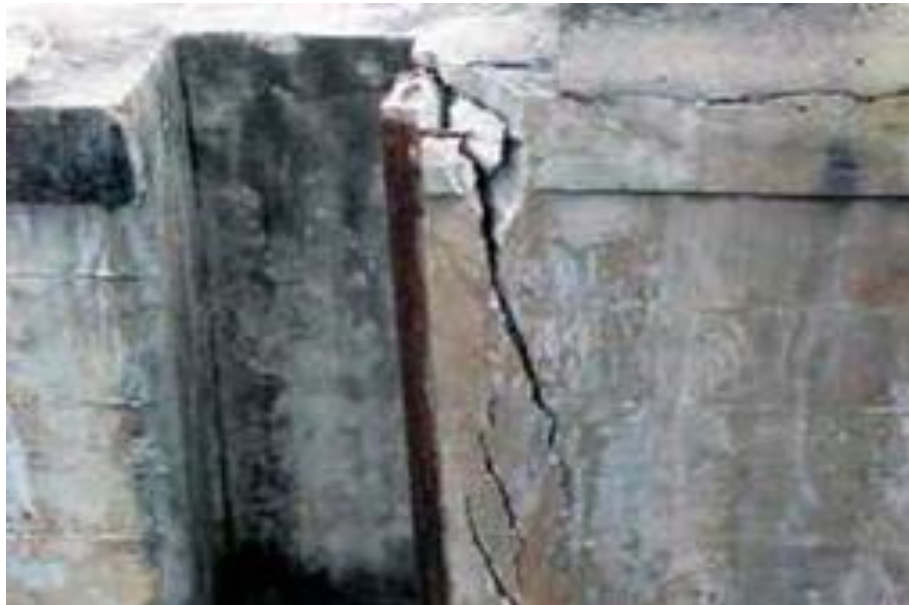
Figura 7 – Caso de expansão e descolamento da estrutura

A Figura 7, demonstra um caso mais agressivo de expansão onde partes da estrutura já está descolando.

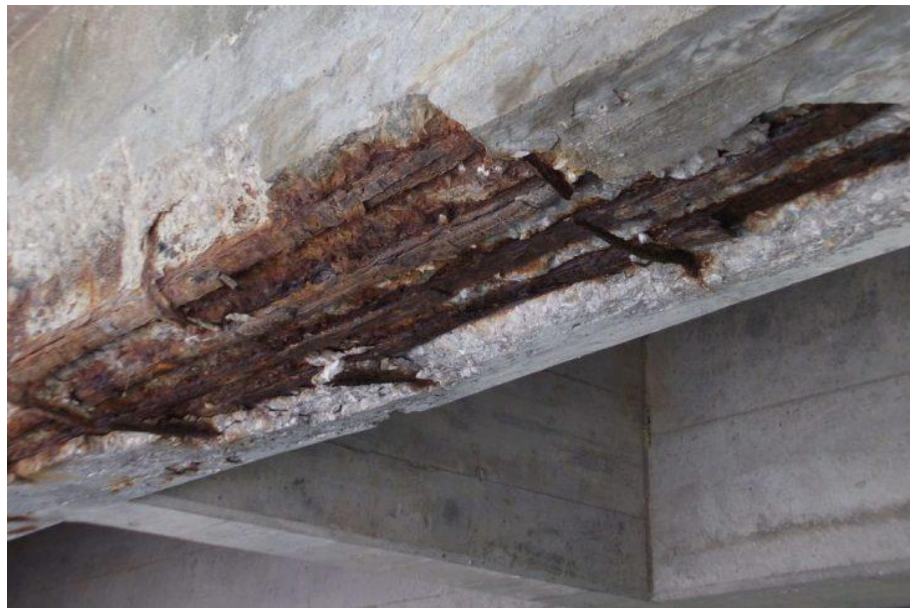
Figura 8 – Caso de oxidação das armaduras

Na Figura 8, percebe nitidamente a oxidação do aço, que se encontra no tom avermelhado, desprotegido pelo concreto. Uma causa possível para o desenvolvimento dessa patologia é o cobrimento do aço feito abaixo do recomendado.

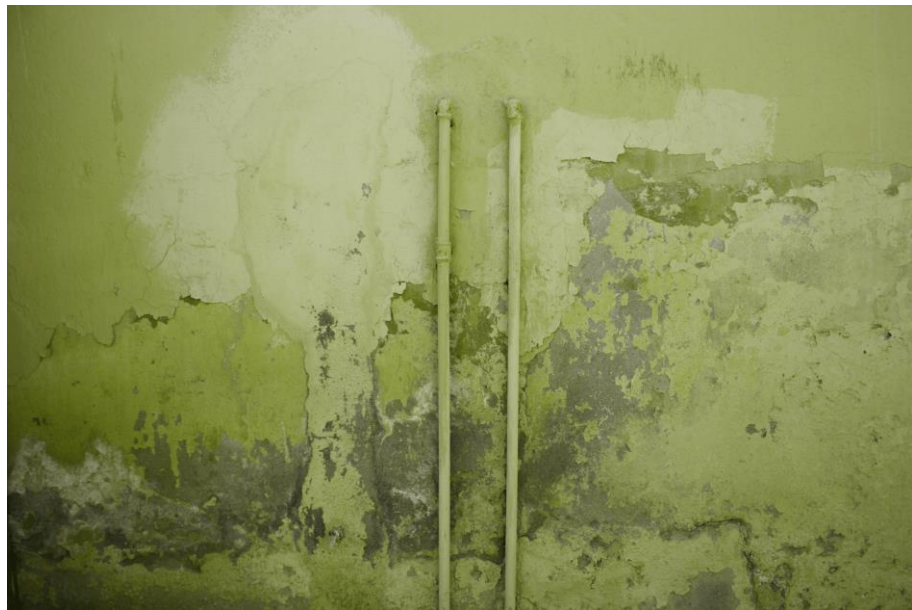
Figura 13 – Caso de bolor na parede

A Figura 13, registrada por Thais Teixeira, retrata uma parede com patologia causada por infiltração, que gerou manchas de bolor, que provavelmente foi ocasionada por vazamento na rede hidráulica.

Única forma de resolver essa patologia é identificando a origem da infiltração e estaqueando o vazamento, posteriormente reformando a parte danificada. Na Figura 14, mostra o caso de bolor no teto.

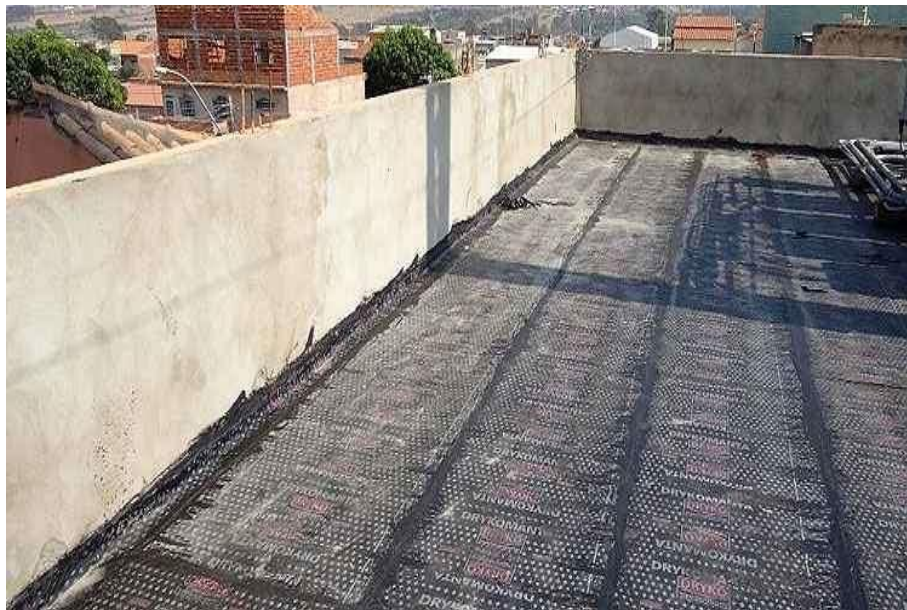
Figura 15 – Manta asfáltica

As emendas devem ter sobreposição mínima de 100 mm nos sentidos longitudinal e transversal. Na Figura 15 tem-se como exemplo uma impermeabilização utilizando manta asfáltica.

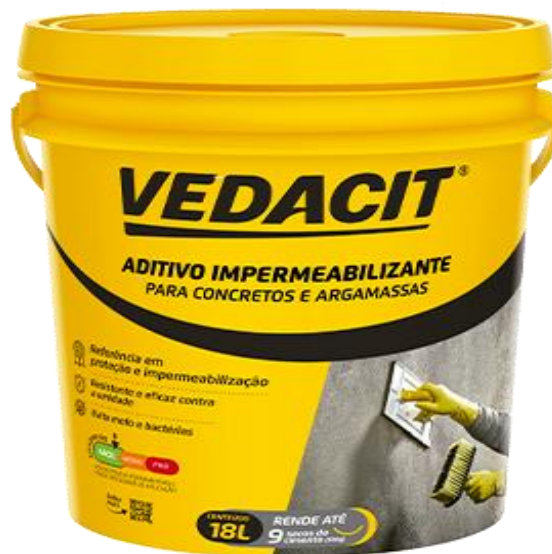
Figura 16– Aditivo impermeabilizante VEDACIT.

O mercado conta com a marca VEDACIT, um aditivo impermeabilizante para concretos e argamassas, de acordo com sua descrição age por hidrofugação do sistema capilar e permite a respiração dos materiais, mantendo os ambientes salubres. Seu traço varia de acordo com a superfície e ambiente que será feita a aplicação. Na Figura 16 mostra esse aditivo da marca VEDACIT.

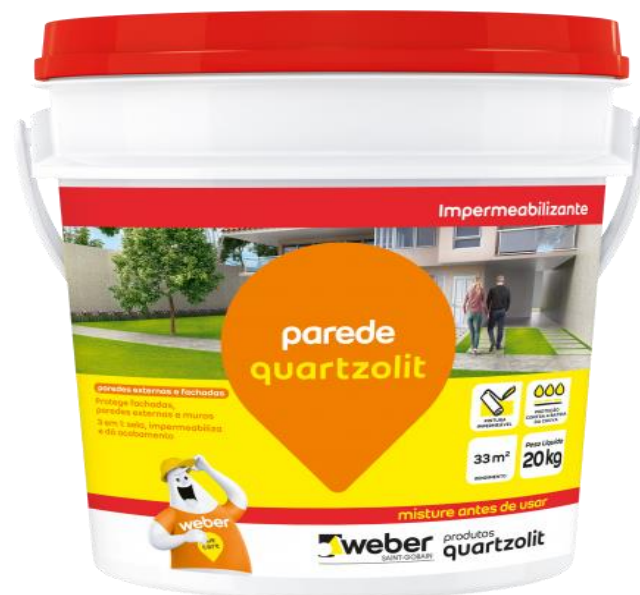
Figura 17– Impermeabilizante para paredes QUARTZOLIT

Produtos dessa categoria vem pronto para uso, necessitando apenas da homogeneização, podem ser aplicados com rolo de lã de carneiro, pincel ou trincha, desde que a superfície esteja limpa, íntegra, seca e sem impregnação de desmoldantes, agentes de cura ou qualquer outro material. Importante que superfície tenha porosidade suficiente para absorver o produto. Caso haja falhas ou fissuras, estas devem ser tratadas e corrigidas antes da aplicação. A manutenção deve ser realizada conforme a NBR 15575 – Edificações habitacionais – Desempenho. Na Figura 17 tem-se um exemplo dessa categoria de impermeabilizantes da marca Quartzolit.

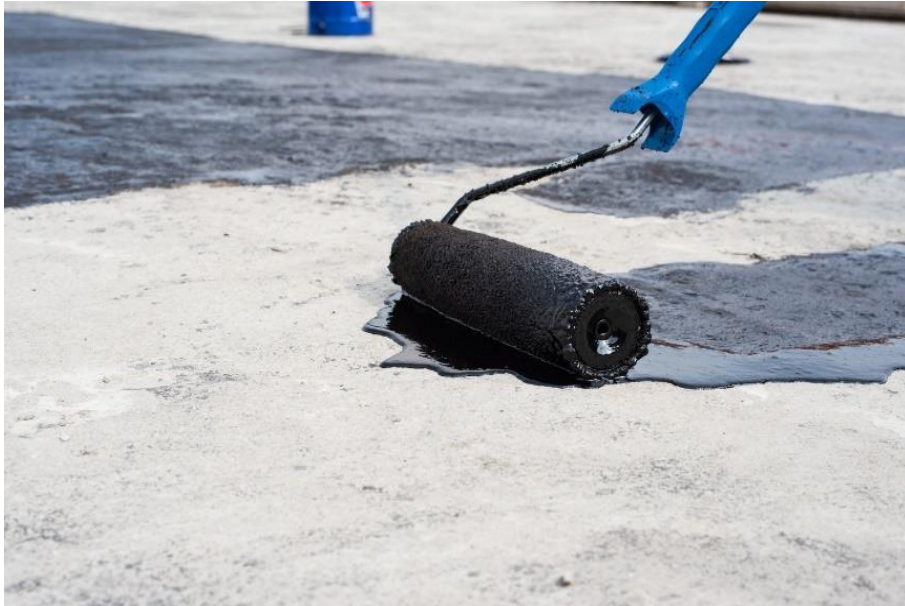
Figura 18– Pintura utilizando tintas asfálticas

Tem como funcionalidade um elemento de ligação entre o substrato de concreto e mantas asfálticas de impermeabilização, bloqueia a umidade proveniente do solo ou chuva, pintura de proteção asfáltica para substratos cimentícios, inibe a presença de umidade nos elementos protegidos e de fácil aplicação.

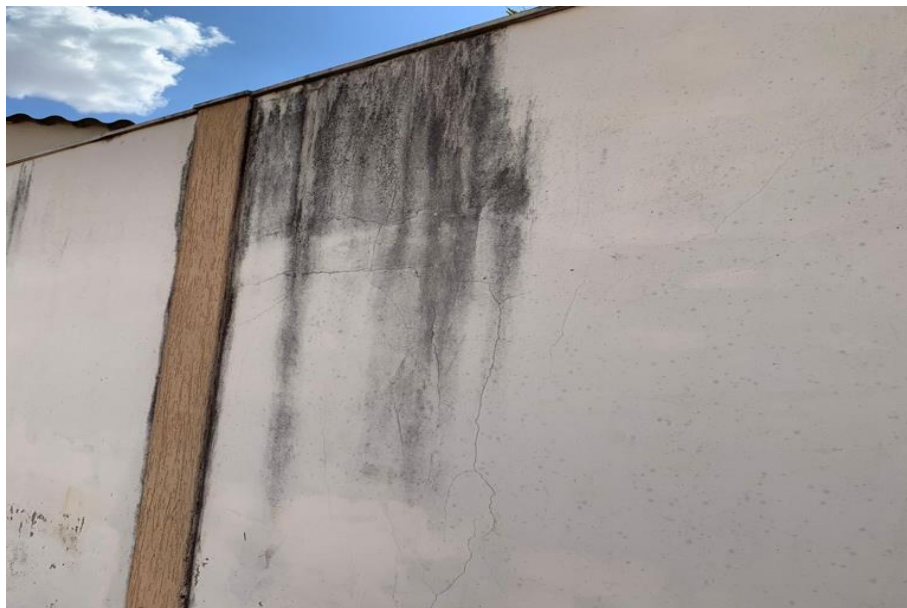
Figura 20– Parede externa com pingadeira mal instalada

As pingadeiras têm como serventia proteger as paredes expostas evitando infiltrações causadas pelas águas pluviais, situações que aceleram o desgaste da alvenaria e da pintura, provoca rachadura e em um nível mais avançado ocasiona corrosões na fundação.

Na Figura 20 destaca-se a infiltração e rachaduras ocasionada pela falha da pingadeira devido à falta de manutenção.

Possível solução seria a manutenção da pingadeira, posteriormente refazer o reboco e então o acabamento com um impermeabilizante a base de resina acrílica, que como visto no capítulo anterior possuem propriedades elásticas, desenvolvidos principalmente para paredes de ambientes externos como fachada e muros, onde é solicitado proteção contra as intempéries advindos de chuvas e ação direta do sol.

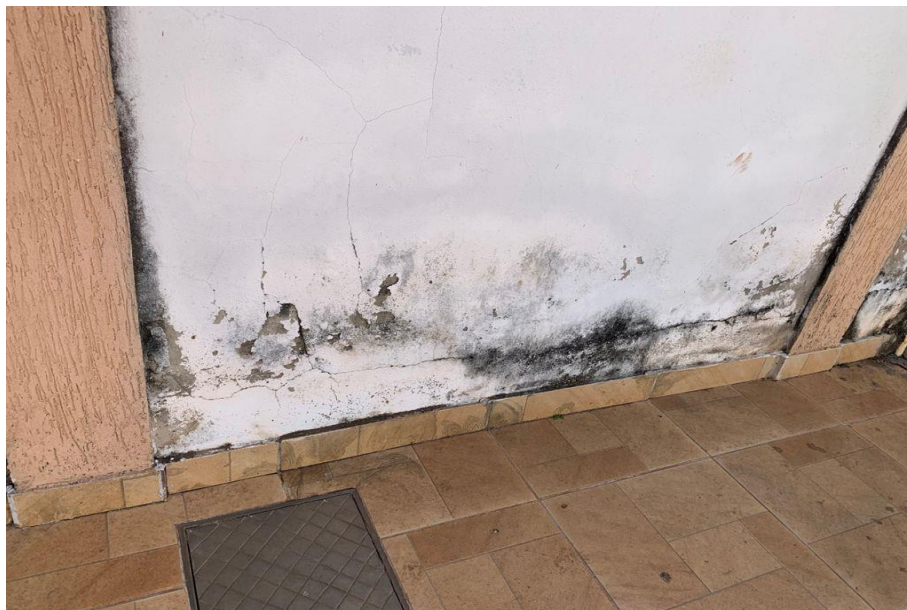
Figura 21– Infiltrações e rachaduras na fachada

Na Figura 21, a análise mostra que em decorrência do nivelamento incorreto da edificação no momento da construção foi acarretando ao longo dos anos a má distribuição de cargas, sobrecarregando algumas partes da casa, em destaque para a parte da fachada que sofre com rachaduras e infiltrações decorrentes de uma terraplanagem falha.

Possível solução seria refazer o contra piso com nivelamento correto, novo reboco usando aditivos na argamassa os quais tem como finalidade aumentar a resistência, melhorar a impermeabilização, viscosidade e plasticidade do substrato, intensificando o processo de endurecimento do mesmo e acabamento utilizando impermeabilizante para área externa, afim de evitar infiltrações futuras.

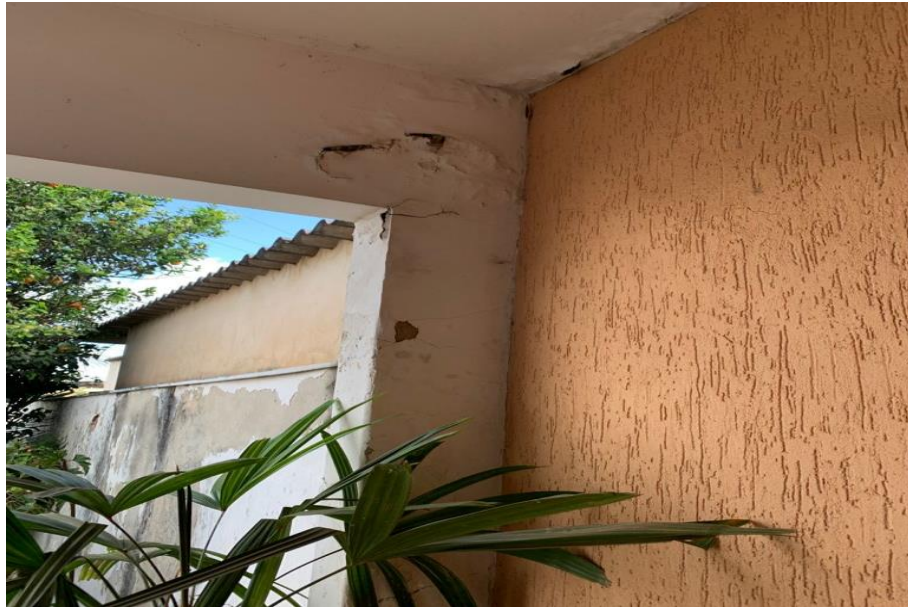
Figura 22– Infiltrações na laje

As infiltrações analisadas na Figura 22 estão relacionadas a falta de inspeção na cobertura da edificação, onde foi encontrado telhas quebradas. Devido as águas das chuvas que passaram pelas falhas do telhado, com o passar do tempo foi infiltrando na laje, ocasionando manchas, bolhas e bolores bastante prejudiciais à saúde dos moradores.

aditivos impermeabilizantes para argamassa e concretos que adicionados a massa destinada ao reboco irá proporcionar uma segurança mais eficaz para infiltrações futuras, trazendo um ótimo custo e benefício.

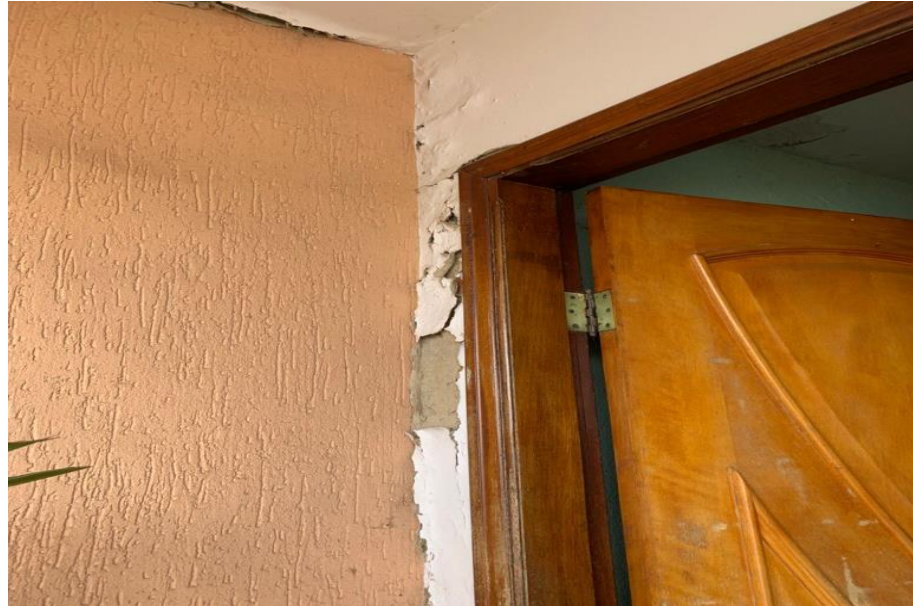
Figura 23– Infiltrações a má dosagem do reboco

Tanto a falta do chapisco quanto a má dosagem da argamassa para o reboco são bastante comuns nas construções de baixa renda, muitas vezes acontece pela falta de informação e inspeção por parte dos profissionais aos trabalhadores na hora da dosagem da argamassa, ou pela falta da medição dos componentes, quando os trabalhadores confiam no “olhômetro”. Em um curto período de tempo essas camadas superiores a alvenaria irá começar sua deterioração, levando como mostra na Figura 23, o destacamento dos pedaços do reboco.

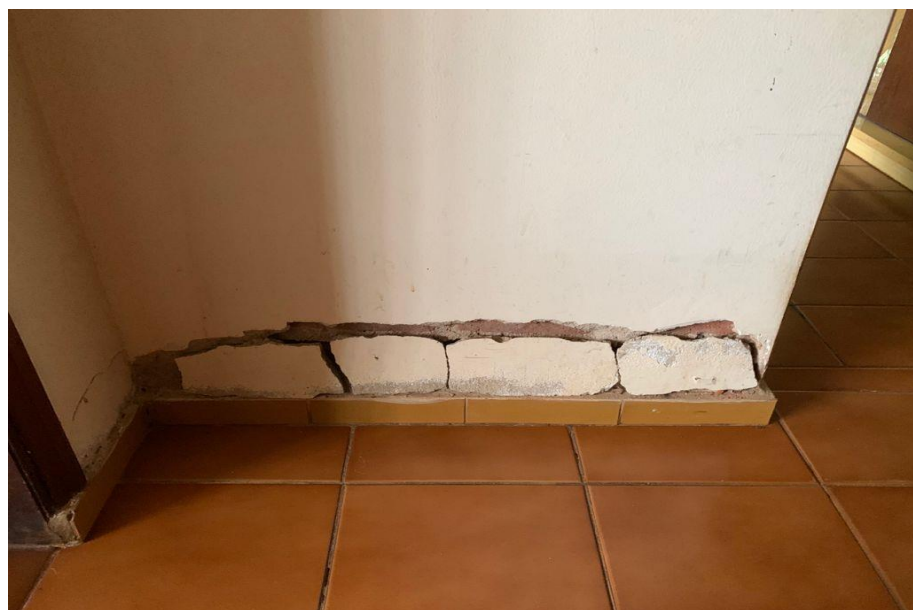
Figura 24– Ausência do chapisco devido a infiltração

No caso da Figura 24 a má dosagem do reboco ou a falta de chapisco somou-se a umidade ascendente por falta de impermeabilização
