CURSO DE ENGENHARIA CIVIL

**ESTRUTURA DE GABIÕES: ESTUDO DE APLICAÇÃO NO
CÓRREGO ÁGUA FRIA EM ANÁPOLIS - GO**

**TRABALHO DE CONCLUSÃO DE CURSO SUBMETIDO AO
CURSO DE ENGENHARIA CIVIL DA UNIEVANGÉLICA**

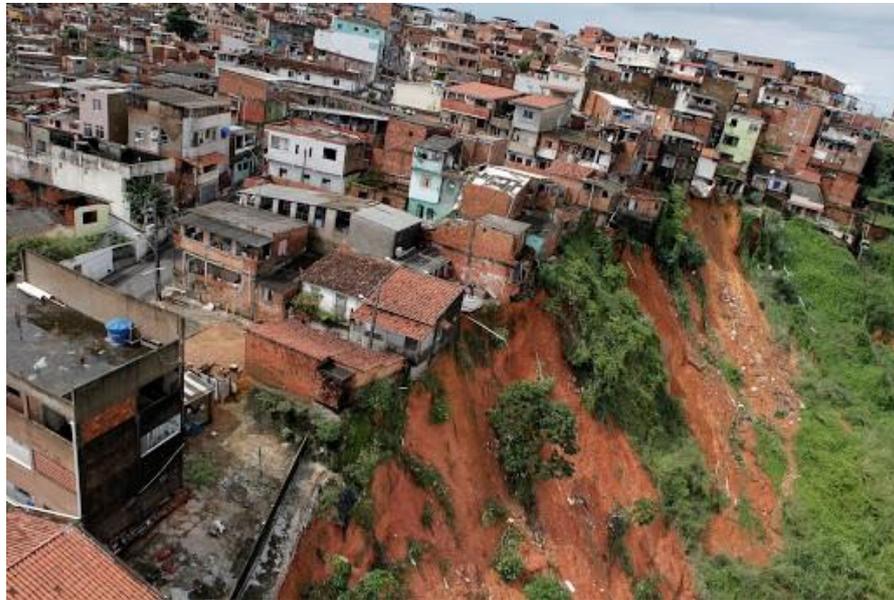
Figura 2 - Áreas de risco em Salvador-BA.

Na Figura 2 é possível verificar o grande risco que essas casas estão expostas, que a quaisquer grandes chuvas podem vir a desabar, causando muitas perdas, e muitas vezes ocorrem obtidos, o que é ainda mais triste.

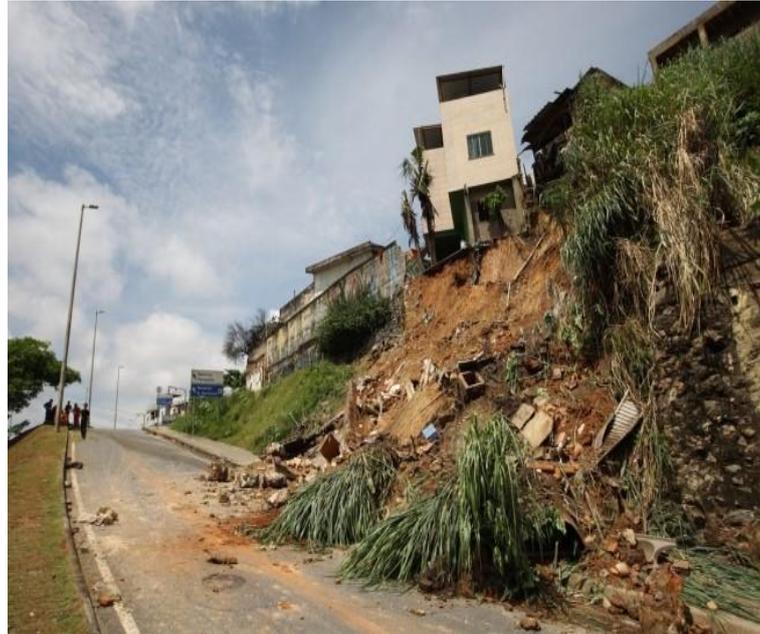
Figura 3 - Deslizamento de terra em Belo Horizonte-MG.

Na Figura 3 apresenta um deslizamento de terra e seus danos, que não são somente de bem particular, mas de um bem de uso social, que no caso é a rua que provavelmente é utilizada por diversos moradores da região.

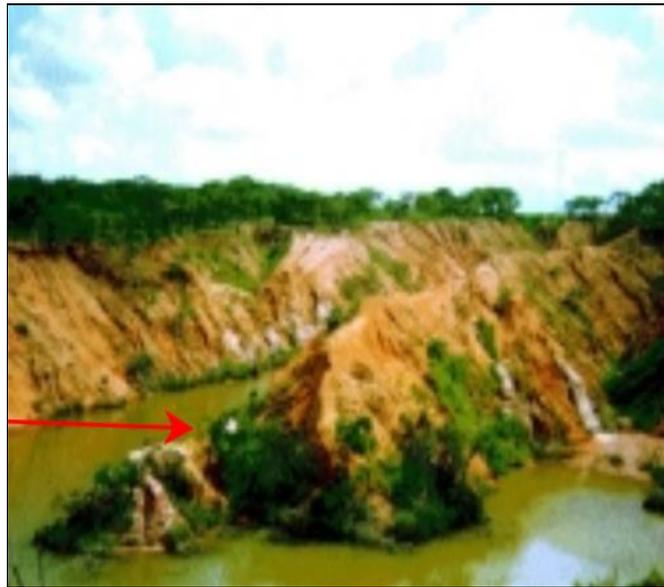
Figura 4 - Erosão na bacia do Rio Bonito-SP.

De acordo com o que é apresentado por Feres (2002), a Figura 4 mostra um processo erosivo bastante evoluído, sobre a perda de solo ocorrida próxima a bacia do Rio Bonito/SP, que como mostrado está bem devastado.

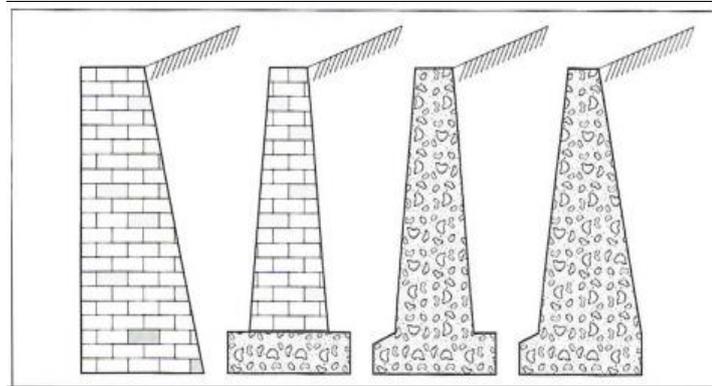
Figura 7 - Muro em alvenaria e concreto ciclópico.

Ainda conforme Soares *et al.* (2012), os muros de concreto ciclópico demonstrado na Figura 7, são construídos através do preenchimento de formas, de madeira ou de ferro, que criam suas dimensões, sendo que, na grande maioria de suas aplicações, a altura possui cerca de duas vezes o comprimento transversal da base, formando um trapézio perfeito.

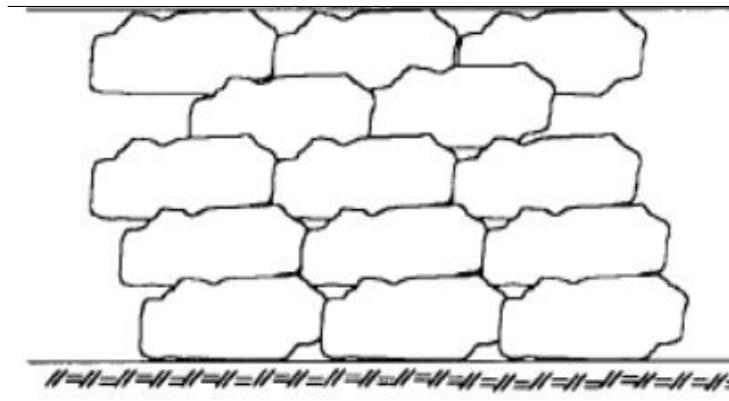
Figura 8 - Contenção em solo cimento.

Domingues (1997), afirma que esse tipo de contenção visualizado na Figura 8, são realizados por gravidade, são executados a partir do preenchimento de sacos de aniagem ou geossintéticos com solo cimento com teores de 8% a 10% de volume de cimento.

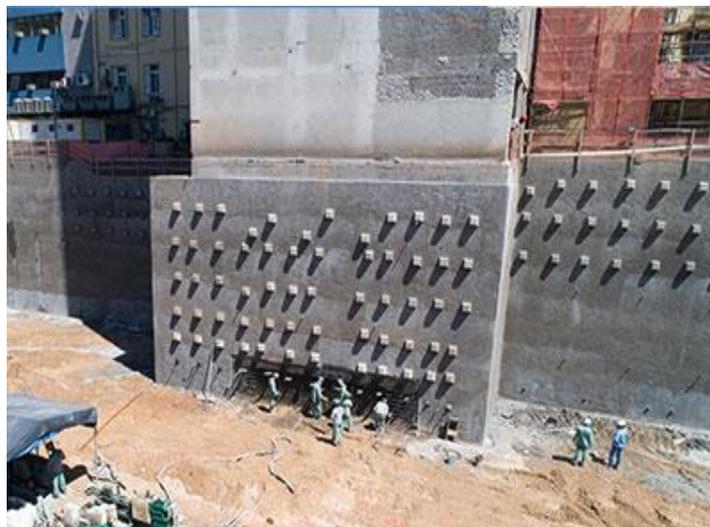
Figura 9 - Cortinas atiramtadas.

O método de contenção em cortinas atirantadas, foi visto por Teixeira (2011) que não é muito utilizado em pequenas alturas, pois o custo de sua execução é enorme quando comparado a outros métodos que satisfazem, de forma perfeita e menos onerosa, a contenção do maciço. Outro fator limitante nesse caso são os tirantes, pois, como será construída uma

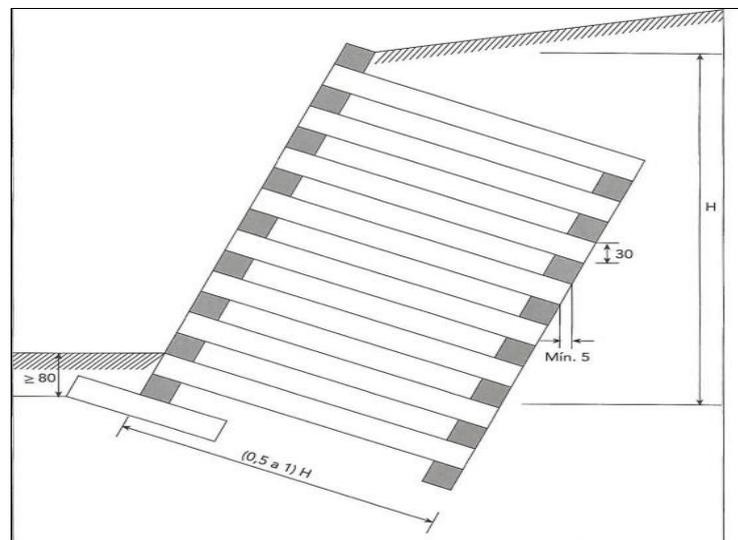
Figura 10 - Crib-Wall.

Possui um formato de fogueira. São construídos através de peças pré-moldadas de concreto que se encaixam e são preenchidas com solo ou pedregulhos. São de fácil execução, porém exigem que o solo de sua base seja estável, boa drenagem e compactação do solo a ser associado ao muro.

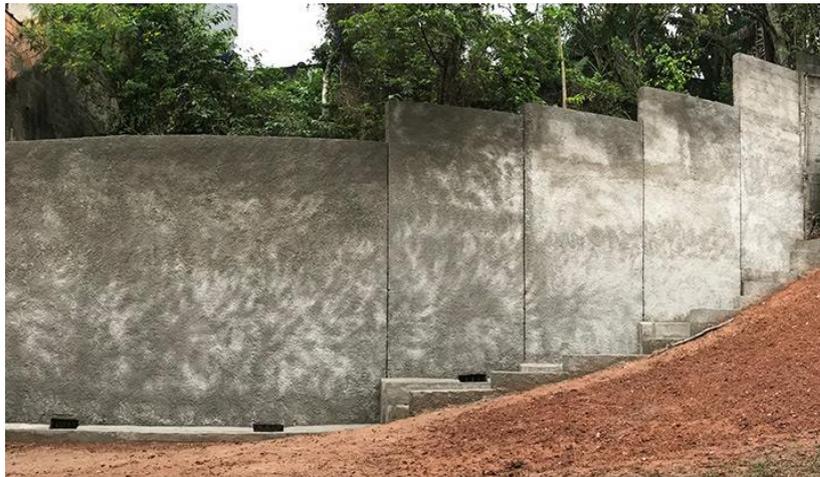
Figura 11 - Muro de concreto armado.

É uma modalidade bastante utilizada e comum para os mais variados tipos de contenção, conforme visualizamos na Figura 11.

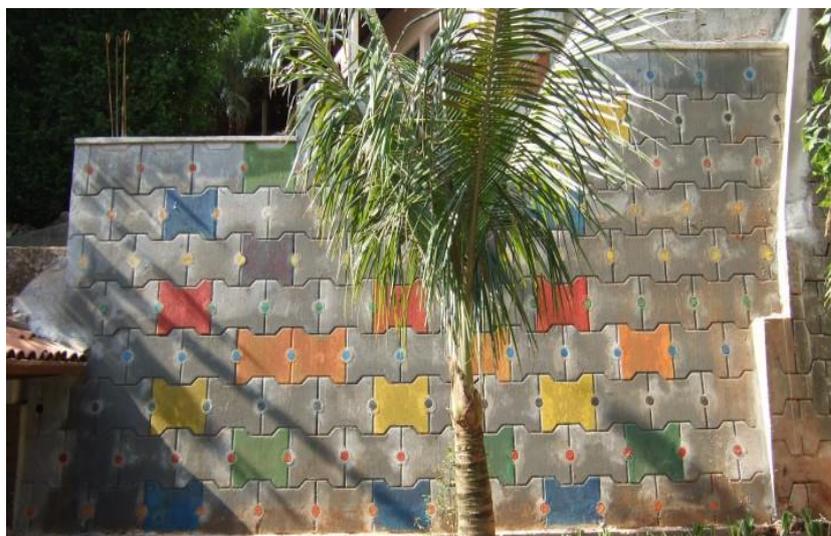
Figura 12 - Aplicação de rimobloco.

Devem ser tomados cuidados na execução, conforme visto na Figura 12 deste tipo de contenção, com relação ao solo que ficará contido pelos chumbadores, devendo ser uniforme e possuir compactação adequada (SILVA NETO, 2018).

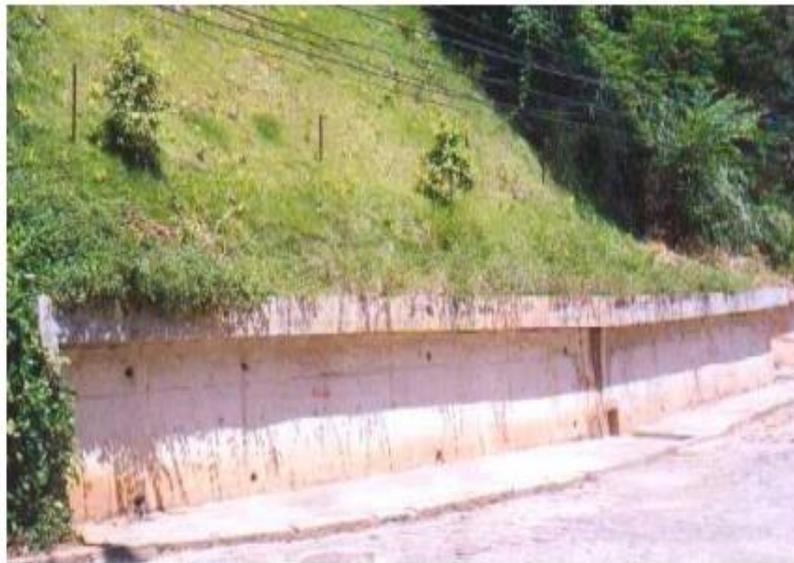
Figura 13 - Muro de flexão.

Para Yonamine (2019), se diferenciam dos muros de gravidade não só pela sua seção transversal mais delgada, mas também por serem estruturas que resistem aos empuxos utilizando parte do peso do próprio maciço que se apoia na base do “L”, conforme demonstrado na Figura 13.

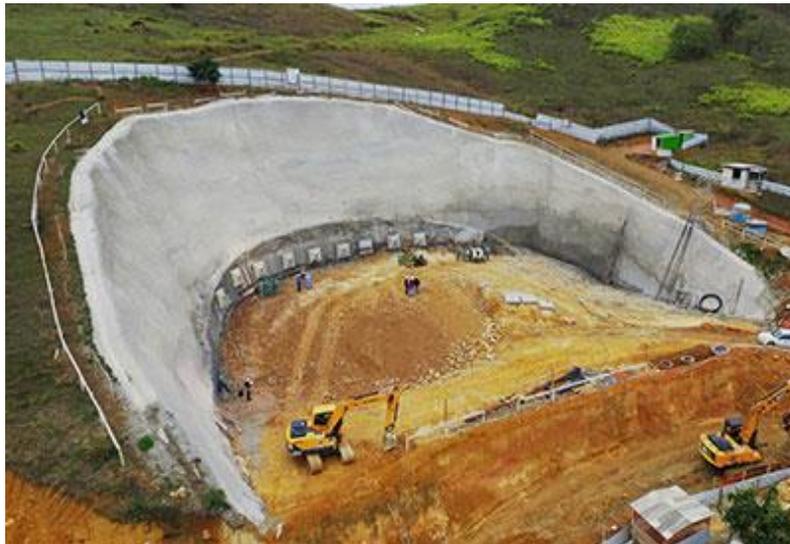
Figura 14 - Solo grampeado

É muito utilizado na construção de obras de grande porte como estradas, túneis, tratamento de deslizamentos, conforme demonstrado na Figura 14.

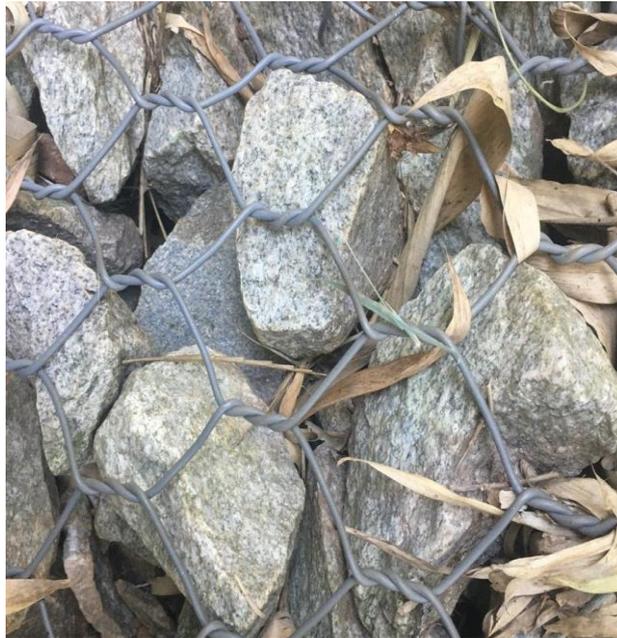
Figura 15 - Malha hexagonal.

Para Barros (2017), o preenchimento é realizado através da utilização de pedras de granulometria superior a abertura da malha, costuradas para formar uma estrutura distinta, sendo vista como solução para problemas geotécnicos, hidráulicos e de controle de erosão, vê-se a inclusão deste elemento estrutural. As propriedades são: monolítica; resistente; durável; armada; flexível; permeável à água; baixo impacto ambiental; prática e versátil; e econômica.

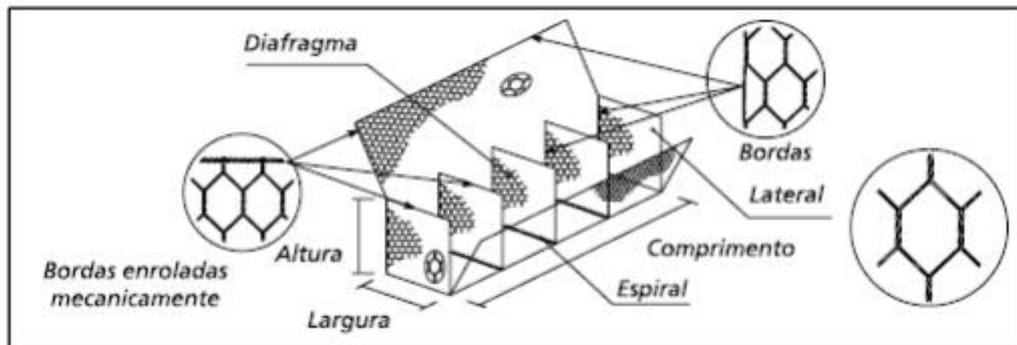
Figura 16 - Elementos do gabião tipo caixa.

As caixas são formadas no local a ser executada e preenchidas com pedras com diâmetro médio, não inferior a dimensão da malha, a colocação das pedras deve ser de maneira organizada e ocorre após as caixas estarem no local estabelecido em projeto.

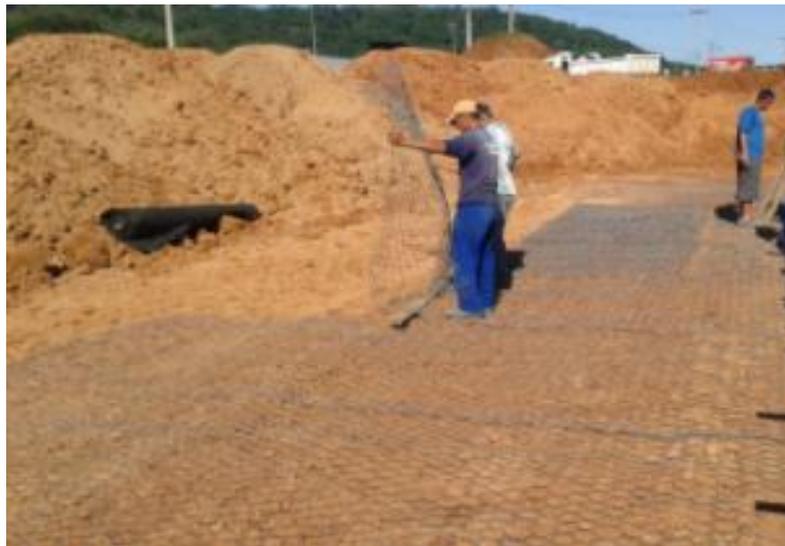
Figura 17 - Abertura da malha.

Na etapa da montagem, retira-se cada peça do fardo e o transporta, ainda dobrada, para o local da montagem, sendo aí desdobrada, sobre um local rígido e plano, com a finalidade de que não permaneçam nenhuma irregularidade dos painéis, conforme se observa na Figura 17.

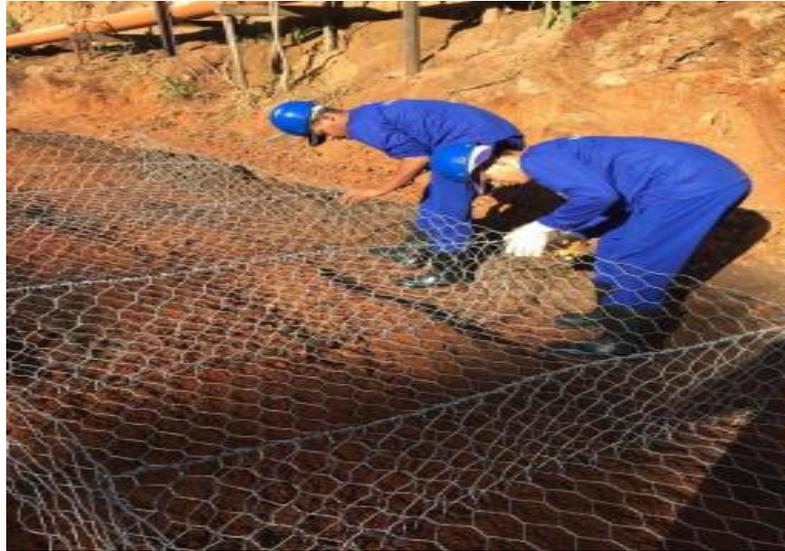
Figura 19 - Amarração das malhas.

Durante a fase de colocação, os componentes já montados são transportados (individualmente ou em grupos) para os locais definidos no projeto e posicionados de acordo. Os elementos são então interligados ao longo de todas as bordas de contato (exceto a borda da tampa), ainda vazias, formando a primeira camada da estrutura, conforme mostra a Figura 19.

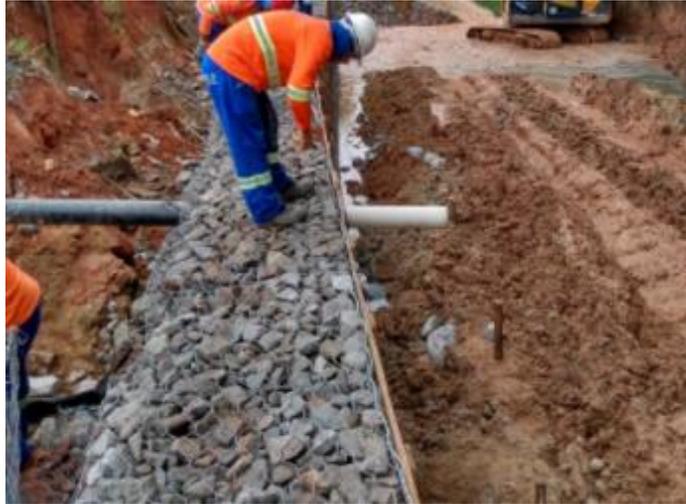
Figura 21 - Fechamento da tampa.

Na etapa de fechamento, uma vez concluído o preenchimento da célula, a tampa já dobrada é então desdobrada e posicionada na caixa para melhor fechar o gabião, entrelaçados nas bordas ao decorrer de seu perímetro livre, painel vertical. A amarração deve, na medida do possível, ligar aresta a aresta em contato com o gabião adjacente, conforme ilustrado na Figura 21.

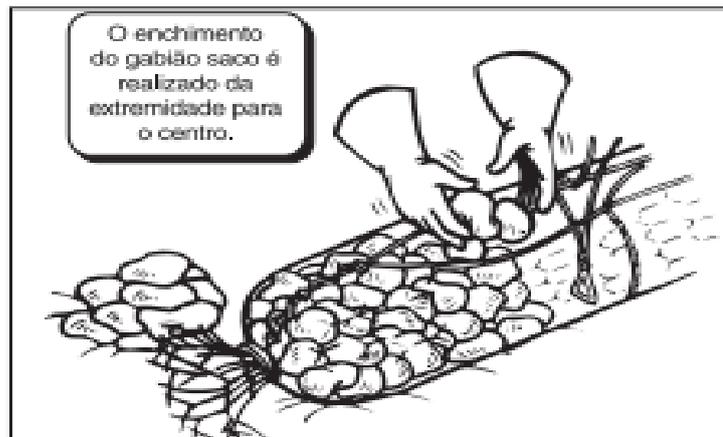
Figura 23 - Detalhe de enchimento gabião tipo saco.

A importância do enchimento com pedras, demonstrado na Figura 23, difere dos gabhões tipo colchão reno e tipo caixa pelas características específicas das peças que utilizam (ONODERA, 2005).

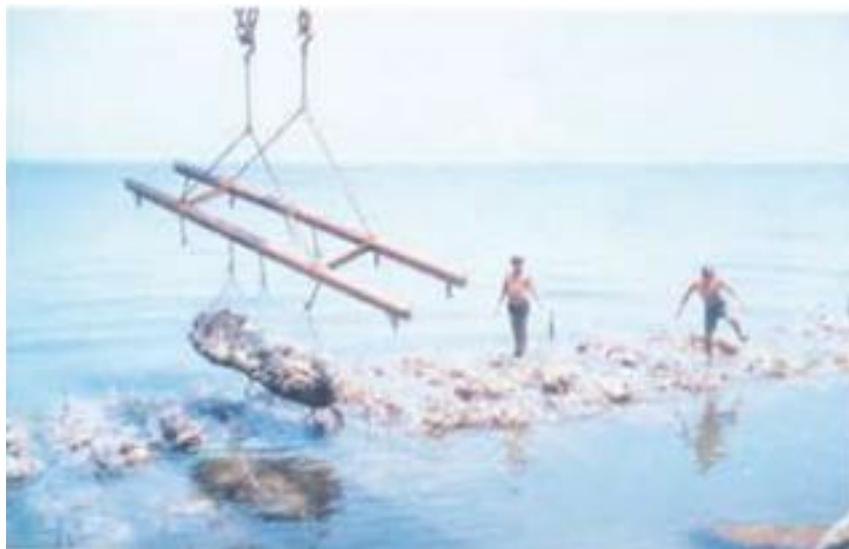
Figura 24 - Instalação do gabião tipo saco.

Segundo Pereira (2018) esses gabiões, normalmente são utilizados em obras hidráulicas e em locais que o solo apresenta baixa capacidade de suporte. Ele afirma ser uma estrutura bastante versátil, onde a instalação é feita com o auxílio de um guindaste ou uma grua, conforme a Figura 24.

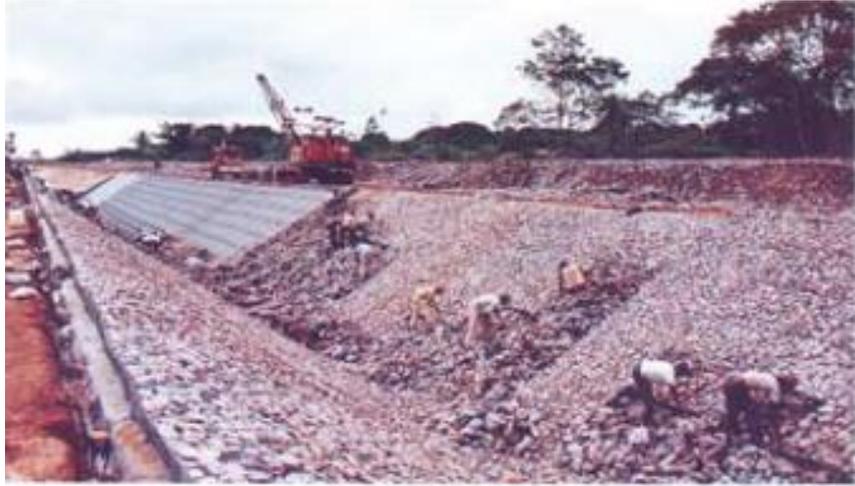
Figura 26 - Enchimento do gabião colchão reno.

Uma vez determinado o tamanho, o colchão é enviado para o local identificado no projeto e preenchido. O enchimento pode ser feito manualmente ou com auxílio mecânico, conforme se observa na Figura 26:

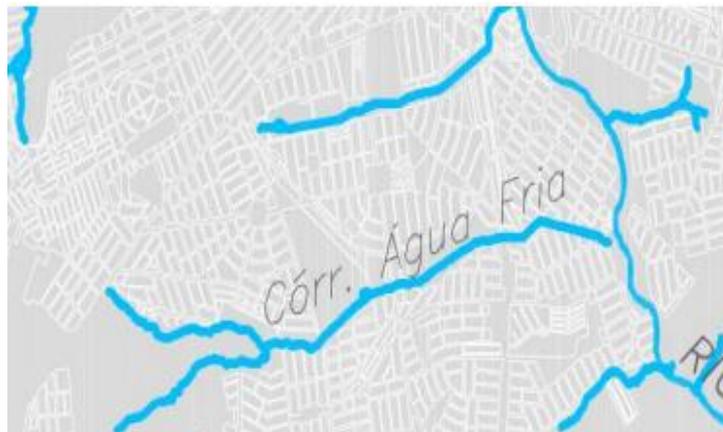
Figura 27 - Nascentes do Córrego da Água Fria.

O córrego Água Fria, localizado no Município de Anápolis- GO possui uma extensão de aproximadamente 3.639 metros e duas nascentes, conforme se demonstra na Figura 27. Uma delas nasce cerca de 200 metros da BR-153 nos trópicos e cruza a rodovia, e a outra nascente se encontra entre a Rua 41 e a Avenida Juscelino Kubitschek desaguando no córrego Cascavel, que deságua no Rio das Antas.

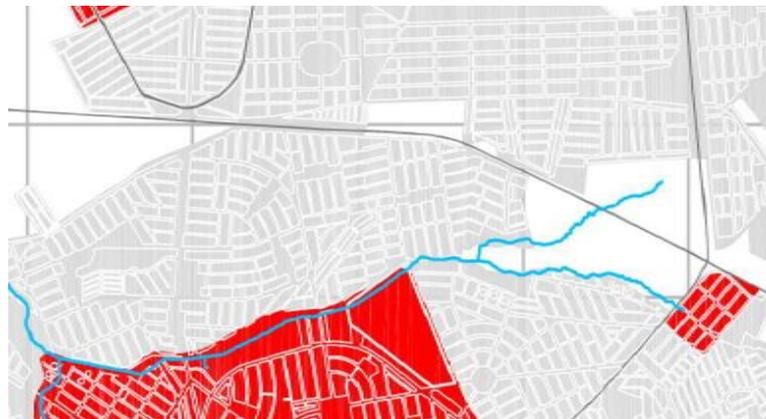
Figura 28 - Ocupação das margens do Córrego Água Fria- década de 1950.

De acordo com estudo realizado de Fernandes, Santos e Bizzinotto (2020), a Figura 28 mostra algumas das rotas fluviais dentro da cidade de Anápolis, passando por vários bairros residenciais e comerciais. Relatando ainda que o córrego Água Fria passou por um processo de ocupação que teve início na década de 1950, onde houve um grande crescimento imobiliário na cidade.

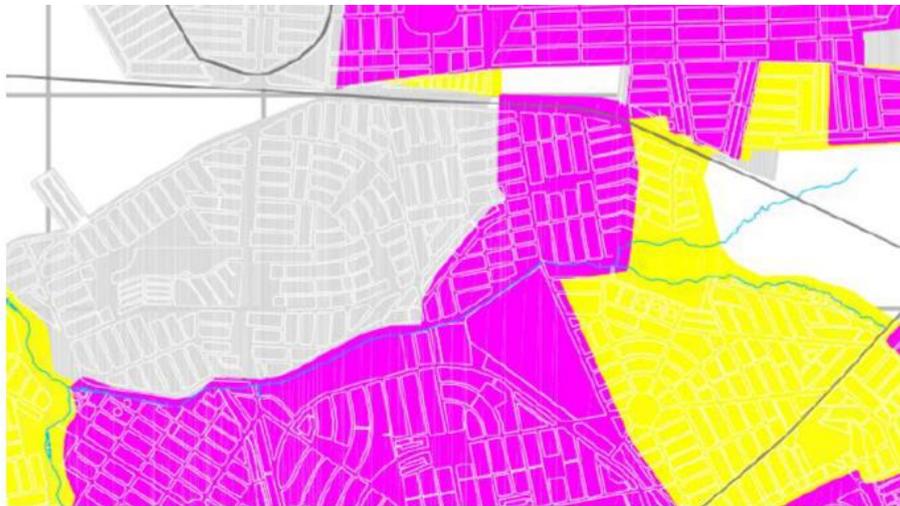
Figura 29 - Ocupação da microbacia no Córrego Água Fria – Década de 1980.

Nas décadas seguintes o processo de ocupação da microbacia do córrego Água Fria aconteceu muito rapidamente, de forma indiscriminada provocando seria degradação ambiental. Na Figura 29 é possível verificar de roxo a ocupação anterior a década de 1980 e em amarelo toda área ocupada apenas durante essa década.

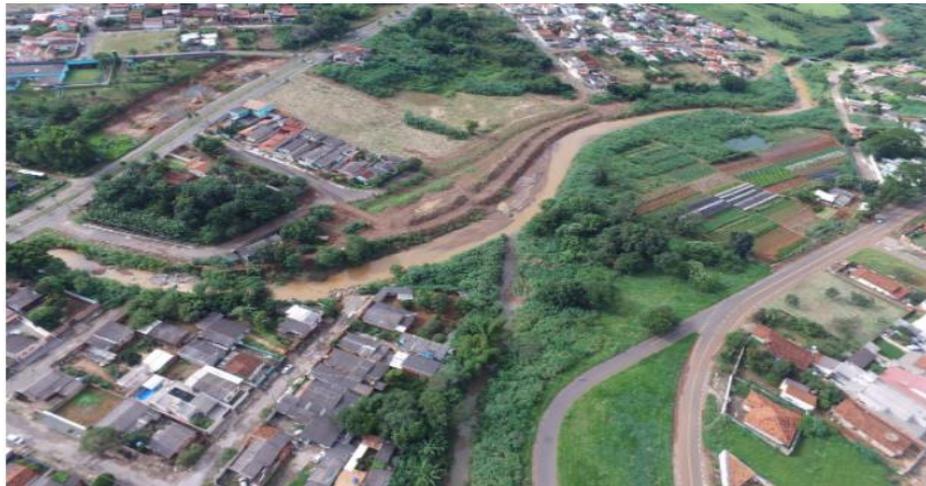
Figura 30 - Imagens atuais do Córrego Água Fria.

Imagens recentes evidenciam que todo o curso do Córrego Água Feia se encontra desprotegido tendo em vista a extinção das matas ciliares e o processo de ocupação não considera o distanciamento mínimo previsto pela legislação, ou seja, as construções tanto residenciais quanto comerciais ficam bem próximas do curso da água, como ilustra a Figura 30.

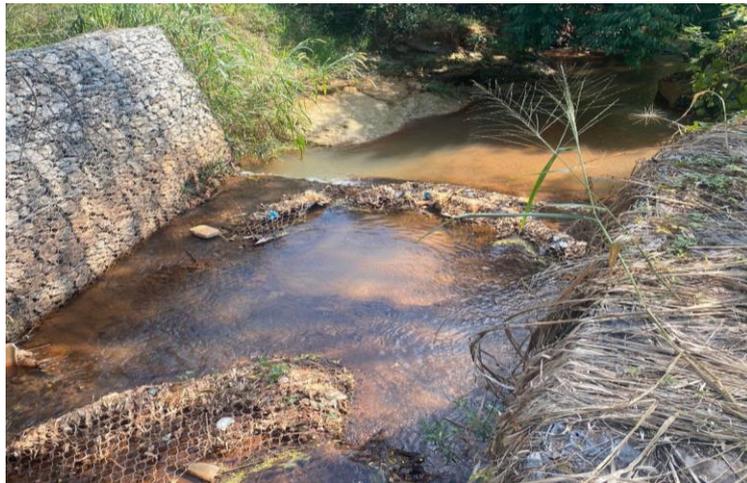
Figura 41 - Peculiaridades do córrego Água Fria.

O córrego Água Fria possui algumas peculiaridades que dificulta a análise dos problemas, ele não é limpo, a sua água não é potável, então não tem muito incentivo para melhoramento e despoluição, conforme Figura 41.

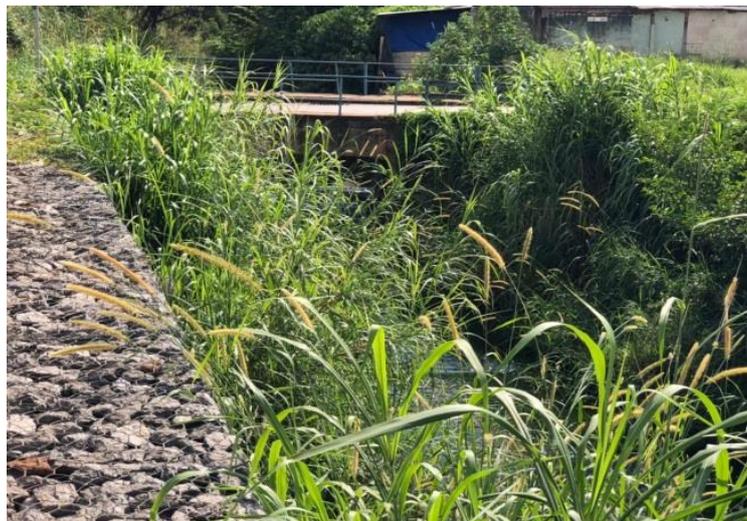
Figura 42 - Bairro vila Santa Maria de Nazareth.

A Figura 42, mostra gabiões realizados no Córrego água Fria que passa no bairro Anápolis City, em que se ressalta ser encontrados estruturas de gabiões também dentro do rio, visando maior proteção ao mesmo:
