PROPOSTA DE REVITALIZAÇÃO DO CÓRREGO CALÇÃO DE
COURO EM GOIANÉSIA - GO

**TRABALHO DE CONCLUSÃO DE CURSO, EM FORMA DE ARTIGO,
SUBMETIDO AO CURSO DE ENGENHARIA CIVIL DA FACEG**

PROPOSTA DE REVITALIZAÇÃO DO CÓRREGO CALÇÃO DE COURO EM GOIANÉSIA - GO

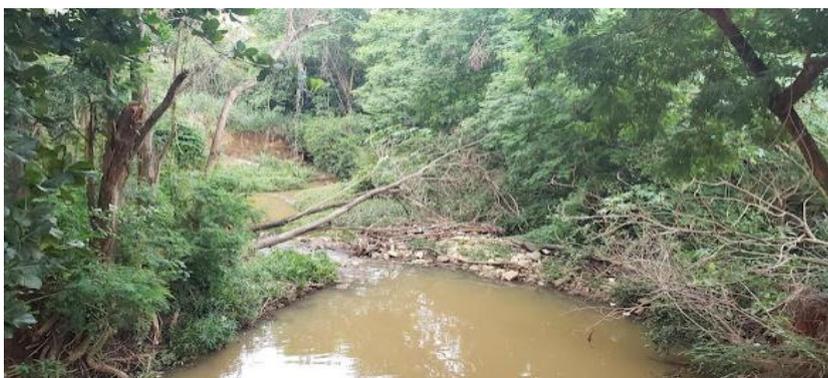
Figura 1 - Córrego Calção de Couro.

Segundo dados do Instituto Brasileiro de Pesquisa - IBGE (2020) a cidade de Goianésia possui cerca de 71.075 habitantes, possui clima tropical úmido com estação seca, e área de aproximadamente 1.547.274 km², a área ecológica de Goianésia localiza-se no perímetro urbano, entre os paralelos 15°20'00" e 15°21'30" de latitude sul e 49°25" de longitude oeste, abrangendo 25 ha, onde encontra-se o córrego Calção de Couro, apresentado na Figura 1, registrado na região central.

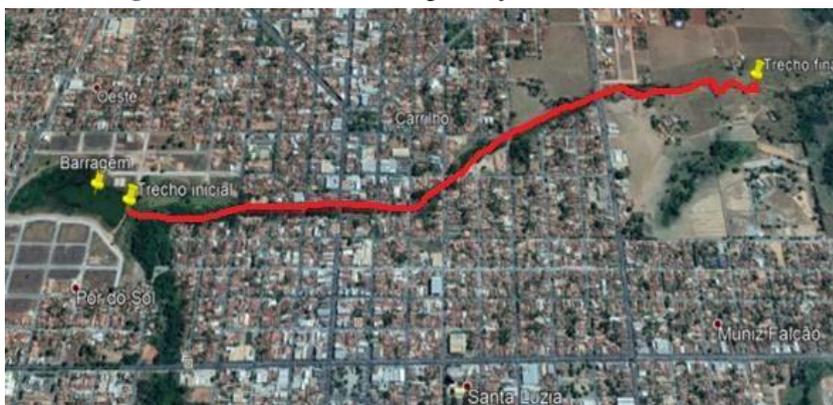
Figura 2 - Extensão do Córrego Calção de Couro.

De acordo com o Geoprocessamento Corporativo o córrego Calção de Couro possui aproximadamente 4,20 km de extensão, já o trecho do córrego Calção de Couro dentro do perímetro urbano de Goianésia possui aproximadamente 2,5 km de extensão, atravessando desde a barragem até a saída da cidade (Figura 2). O presente estudo irá ter como foco a região central.

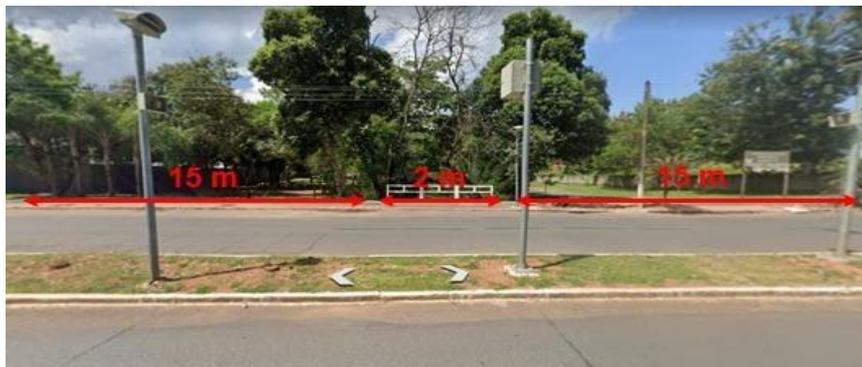
Figura 3 - Ausência de APPs, de acordo com o preconizado pela legislação vigente.

No decorrer do córrego Calção de Couro pode-se observar a ausência de APP's conforme demonstrado na Figura 3.

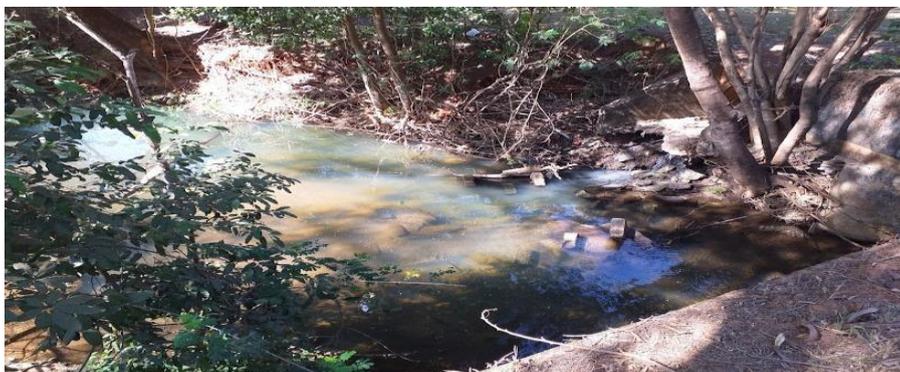
Figura 4 - Ponto degradado do córrego.

Pode-se observar na Figura 4 e 5 que o Córrego calção de couro possui cor e odor alterados devido o descarte impróprio de resíduos e pelo assoreamento e pontos de erosão. Esse problema pôde ser notado em locais onde não há Áreas de Preservação Permanente (APP's) suficiente, ou seja, a vegetação nativa não cumpre seu papel de proteger e preservar os recursos hídricos e a estabilidade geológica, devendo ser restabelecida.

Dessa forma uma maneira de resolver a problemática poderia ser embasada no processo de revitalização utilizado no rio Cheonggyecheon através do desvio do curso d'água, enrocamento e bioengenharia. Segundo Penna (2017), o processo envolveu ações voltadas dinamização econômica no seu entorno, onde o local através da preservação e reestruturação da mata ciliar, reeducação populacional acerca da proteção ambiental, fez com que o rio retornasse do processo de revitalização limpo para a população, tornando-se ponto de atividades culturais e sociais, recuperando também a qualidade da água e do ar, reinserindo a vida aquática no local. O que poderia ser aplicado nesse ponto em questão do córrego Calção de Couro.

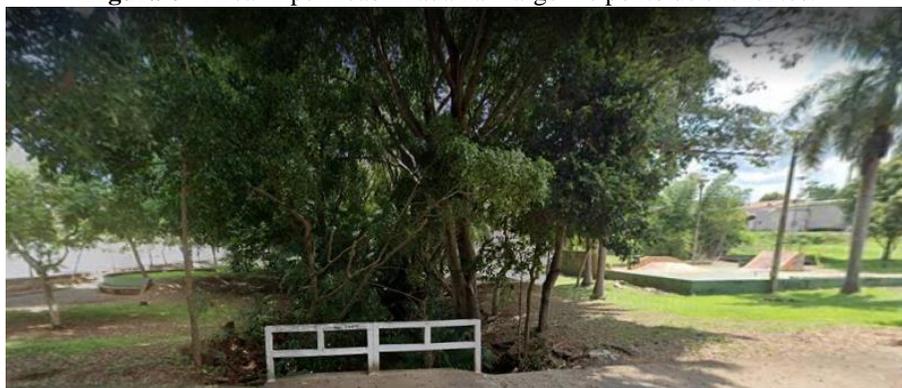
Figura 6 - Área impermeabilizada na margem e ponto de enchentes.

Nas Figuras 6 e 7 observa-se outros aspectos para serem revitalizados do córrego Calção de Couro na região central de Goianésia, inserindo-o na paisagem da cidade.

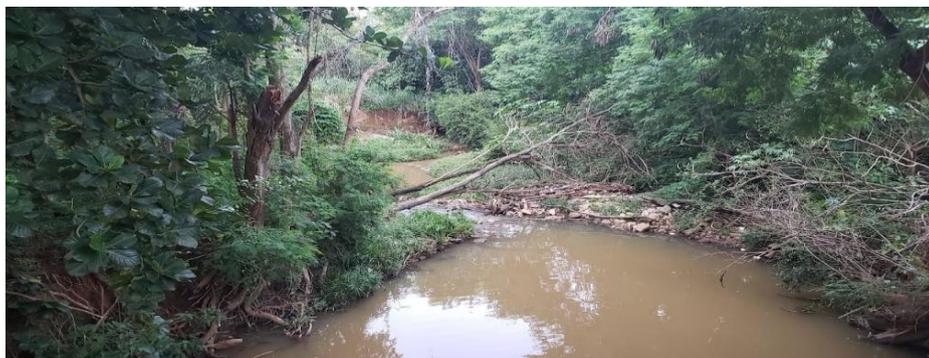
Figura 8 - Ponto evidenciando a poluição, acúmulo de lixo doméstico e degradação da área.

Na Figura 8, pode-se observar pontos que necessitam revitalização devido a poluição, acúmulo de lixo doméstico e degradação da área. Uma solução seria trabalhar na conservação do parque, em ações voltadas para a limpeza do local e a fiscalização da mesma.

A mesma problemática foi relatada por Salles Filho (2010) no Rio Mosquito, localizado em Minas Gerais, e foi solucionada através de ações de conscientização da comunidade em relação a extrema importância do recebimento e da manutenção do sistema sanitário em boas condições de maneira a não fazer o descarte inadequado de resíduos.

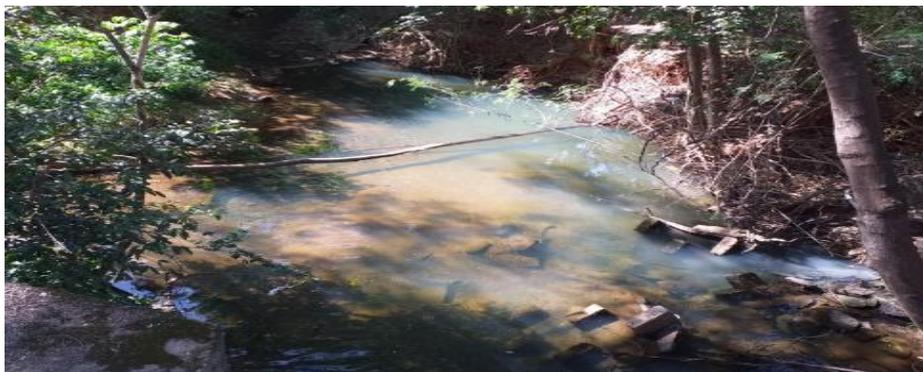
Figura 9 - Ponto apresentando corpo hídrico sujo, com entulho de obra.

Na Figura 9 observa-se o corpo hídrico sujo, a presença de entulho proveniente de obras no córrego Calção de Couro, uma solução proposta seria o processo de ações envolvendo o conhecimento de preservação ambiental para a população e a inserção do córrego Calção de Couro como paisagem da cidade.

Essa solução reafirma o que foi proposto por Rodrigues (2021), onde em seu estudo realizando o processo de revitalização em Anacostia realizou-se atos envolvendo ações ambientais, parques, atividades culturais, com a finalidade de fornecimento de um rio apto para se nadar, acesso de ciclistas e pedestres em sua orla, conectar áreas comerciais a esse rio.

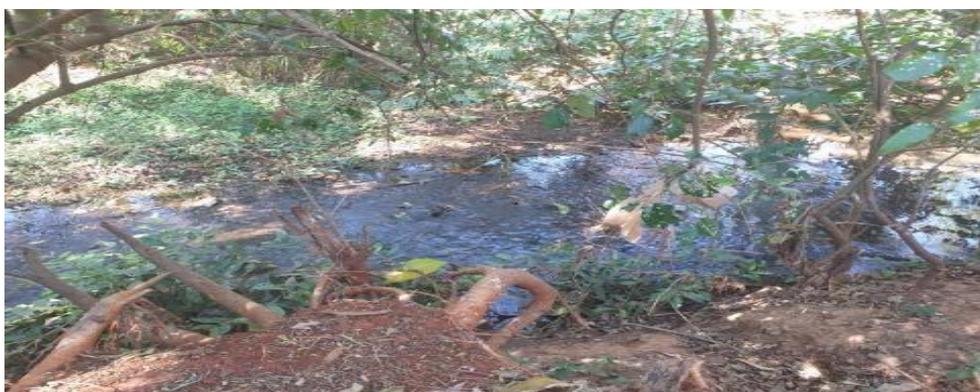
Figura 10 - Região com mata ciliar degradada.

Na Figura 10, pode-se observar outro ponto que necessita de revitalização no córrego Calção de Couro localizado na região central de Goianésia, observando-se degradação da mata ciliar e poluição.

Na Figura 10 observa-se degradação de mata ciliar e poluição, o que não corrobora para que o Córrego Calção de Couro integre a paisagem da cidade.

Esse modelo condiz com o proposto por Rolo et al (2017), onde os autores ressaltam que os processos de revitalização englobam um leque enorme de intervenções voltadas para ações urbanas e paisagísticas, como rede de áreas naturais e abertas, que auxiliam no funcionamento ecológico, na preservação de ecossistemas naturais, qualidade do ar e da água e na qualidade de vida da população.

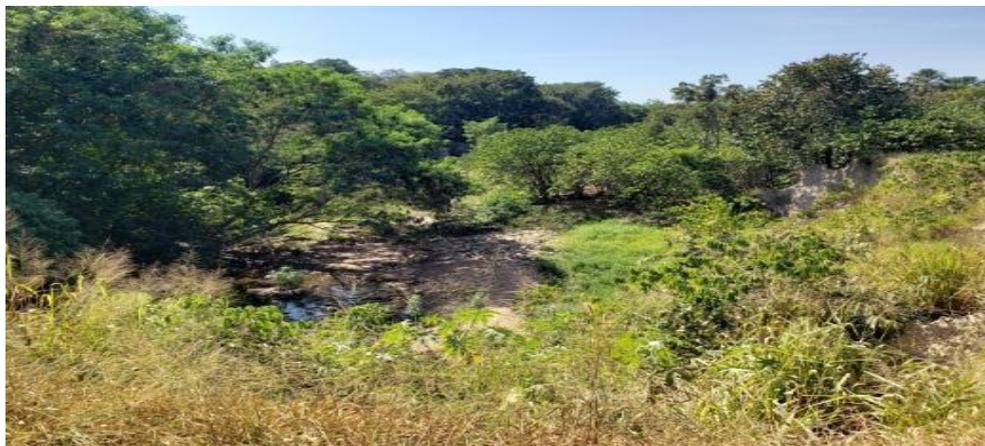
Figura 11 - Parque ao redor do córrego, onde localiza-se a nascente.

Na Figura 11, observa-se uma inconstância da vegetação ao redor da nascente do córrego.

Na Figura 11 pode-se observar a modificação da vegetação nas margens do córrego Calção de Couro. Onde como processo de revitalização dessa parte sugere-se o replantio da mata ciliar ou de vegetação das margens.

Tal sugestão corrobora com o proposto por Slezinger & Uhmánová., (2019) que sugere que um dos elementos básicos da revitalização dos rios é a modificação da vegetação nas margens. As árvores e arbustos das margens são um elemento importante na valorização da paisagem. Dentro do fluxo de regulamentação, deve-se tentar propor as intervenções necessárias ao perfil do rio e seu envolvente com o máximo respeito pela vegetação existente. Tendo realizado trabalhos técnicos ajustes, é necessário propor, em articulação com especialistas competentes, e prover a implantação de novos plantios, ou reconstrução de matas ciliares e acompanhantes.

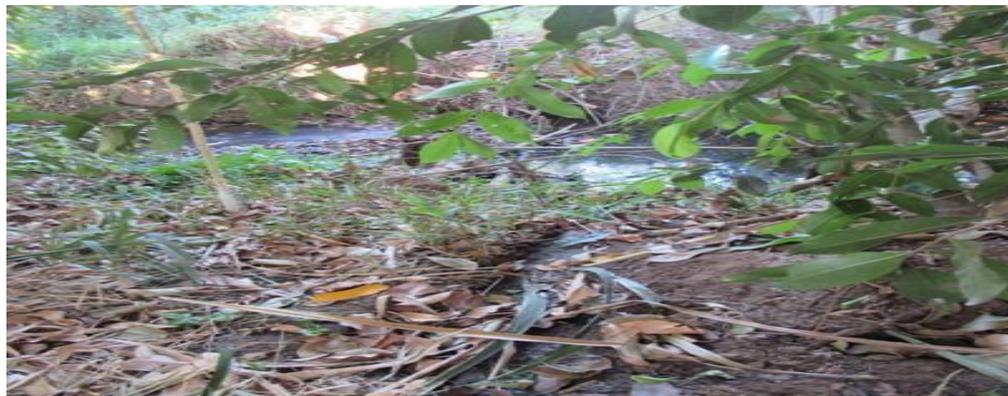
Figura 12 - Caminho percorrido pelo esgoto em direção ao córrego.

Em visita realizada à Prefeitura Municipal de Goianésia no dia 08 de outubro de 2022, obteve-se acesso a um memorial fotográfico onde é mostrado registros acerca do carregamento do esgoto para o córrego (Figuras 12 e 13).

Observou-se pontos onde havia sinais de vazamento do esgoto conforme exposto na Figura 12 e 13, o que ocasionou conforme demonstrado na Figura 14, as margens do córrego com resíduos de esgoto e a presença de peixes mortos.

Conforme registro de imagens exposto acima, afirma-se a situação precária no qual o córrego Calção de Couro se encontra, necessitando de um processo de revitalização, dessa forma sugere-se o plantio de vegetação nativa ao redor do córrego, uma maior fiscalização acerca do esgoto que é inserido no córrego, de forma a auxiliar na preservação da fauna e da flora presente.
