TERRAPLANAGEM X PATOLOGIA EM EDIFICAÇÕES – IMPACTOS ESTRUTURAIS E EM VEDAÇÕES EM OBRAS VIZINHAS – UM ESTUDO DE CASO

2 ESTUDO DE CASO – APRESENTAÇÃO DA EDIFICAÇÃO E PATOLOGIAS IDENTIFICADAS

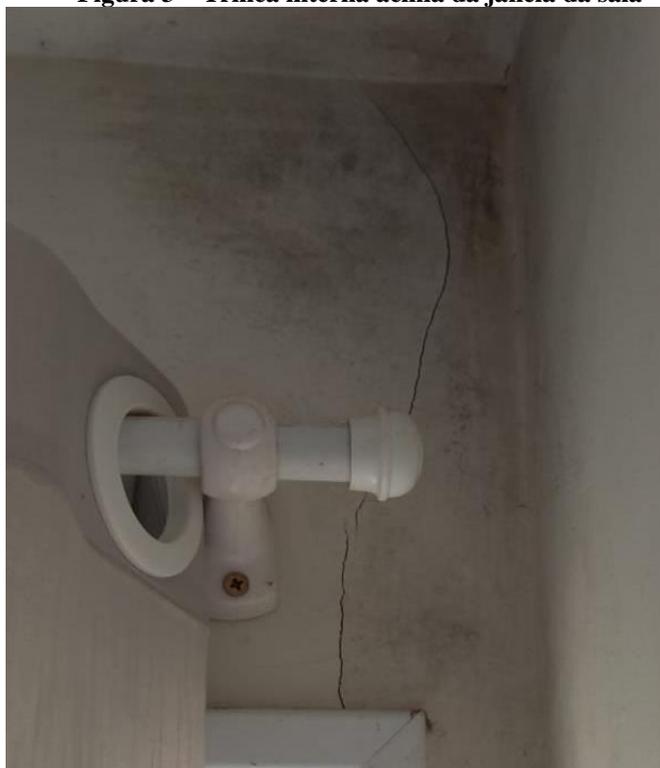
No Premiere Park foram identificadas trincas passivas, na diagonal e vertical, elas aparecem na maioria dos blocos, especialmente entre os blocos 6 a 10 que ficam na divisa entre o muro e a rua que dá acesso a obra vizinha, local de passagem de equipamentos para serviço de terraplanagem. Nota-se também muitas trincas nos blocos 4 e 5, que ficam na divisa entre os dois condomínios. Foi verificado trincas em todos os pavimentos da edificação, especialmente em apartamentos do último andar.

Figura 3 – Trinca interna acima da janela da sala

Após vistoria e identificação das trincas, encaminha-se para a tratativa das mesmas. Como relatadas nas Figuras 8, 9, 10 e 11, primeiramente, realizou-se a abertura da trinca, removendo toda textura ou tinta da parede até chegar ao concreto. É feita a limpeza do substrato, retirando o pó que pode atrapalhar a aderência do selante, aplicação do adesivo selante poliuretano (PU) juntamente com a fita telada. Para finalizar o procedimento é necessário esperar o tempo de secagem do selante

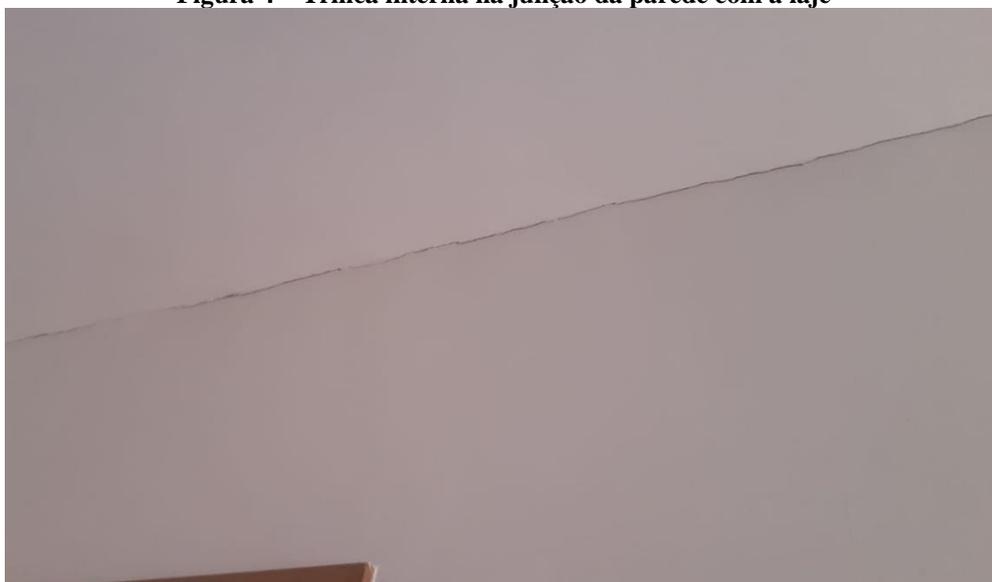
Figura 4 – Trinca interna na junção da parede com a laje

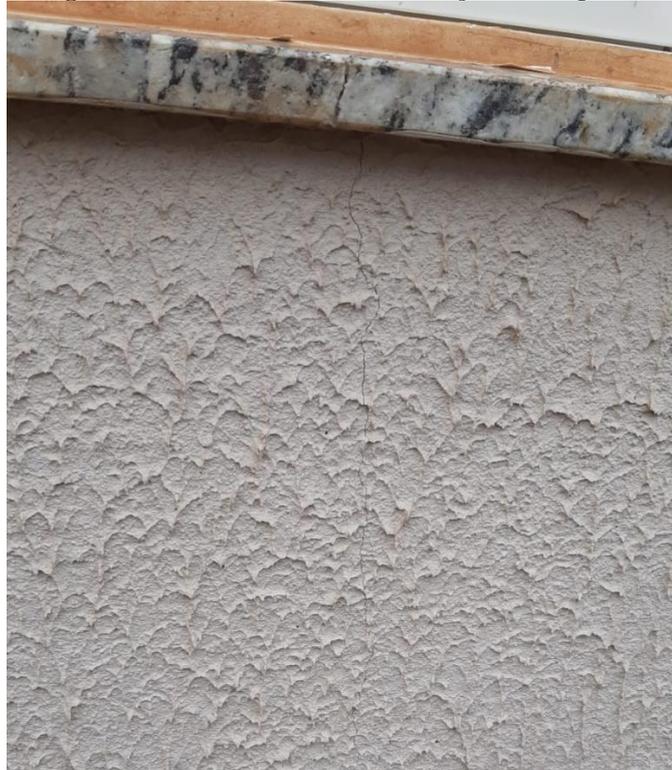
Figura 5 – Trinca externa abaixo da janela do quarto

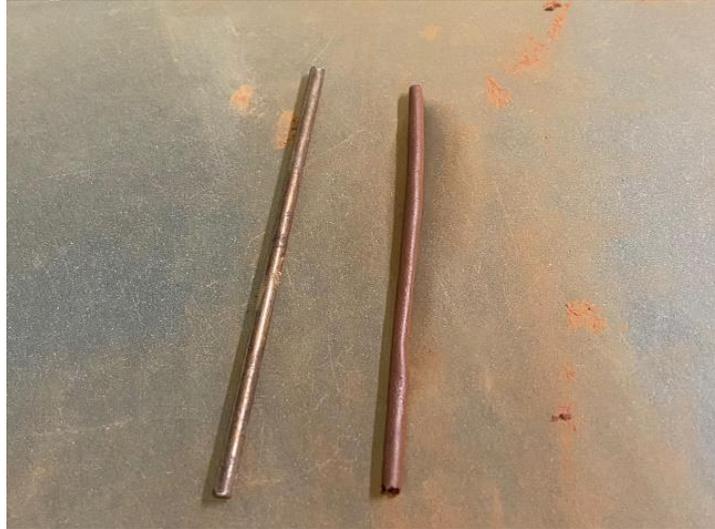
De acordo com ABNT NBR 7180:2016 (Solo – Determinação Do Limite De Plasticidade), coloca-se a amostra em uma cápsula de porcelanato e com o auxílio de uma proveta adiciona-se água, com auxílio de uma espátula amasse até que fique uma pasta homogênea. Pega-se pedaços da amostra cerca de 10g e enrole a massa com dedos em cima de uma placa de vidro até ficar no formato cilíndrico, com diâmetro de 3 mm e 10 cm de comprimento (Figura 6). É transferido esse material para um recipiente para pesagem e determinação de umidade, após levado a estufa a 105 °C – 110 °C. É necessário ter no mínimo três valores de umidade. O resultado final é considerado satisfatório quando a média dos três valores não variar mais que 5%.

Figura 6 – Amostra de solo cilíndrica de 3 mm de diâmetro

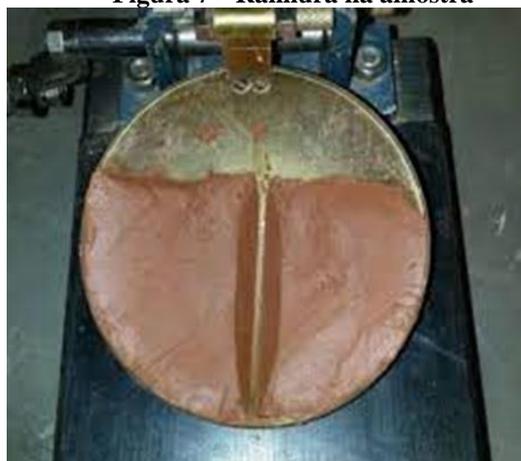
Limite de liquidez é o valor da umidade de um solo que permite o mesmo passar do estado líquido para o estado plástico e está ligado diretamente a capacidade do solo em absorver a água. Esse limite é realizado com auxílio de um aparelho conhecido por Casagrande (Figura 7) no qual se determina o teor de umidade que, com 25 golpes, junta as bordas inferiores de uma ranhura (um centímetro de comprimento) aberta, na massa de solo, por um cinzel de dimensões padronizadas.

Figura 7 – Ranhura na amostra

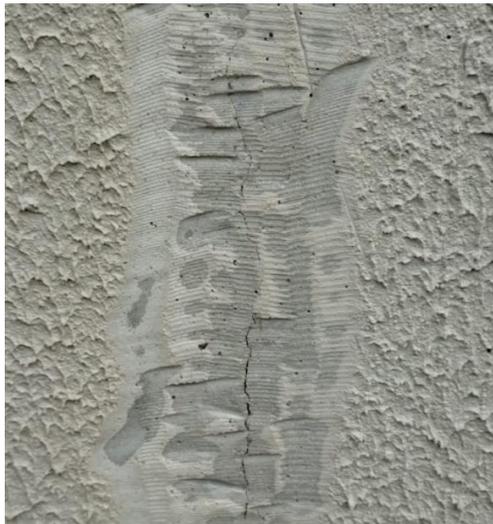
Figura 8 – Remoção da textura envolta da trinca

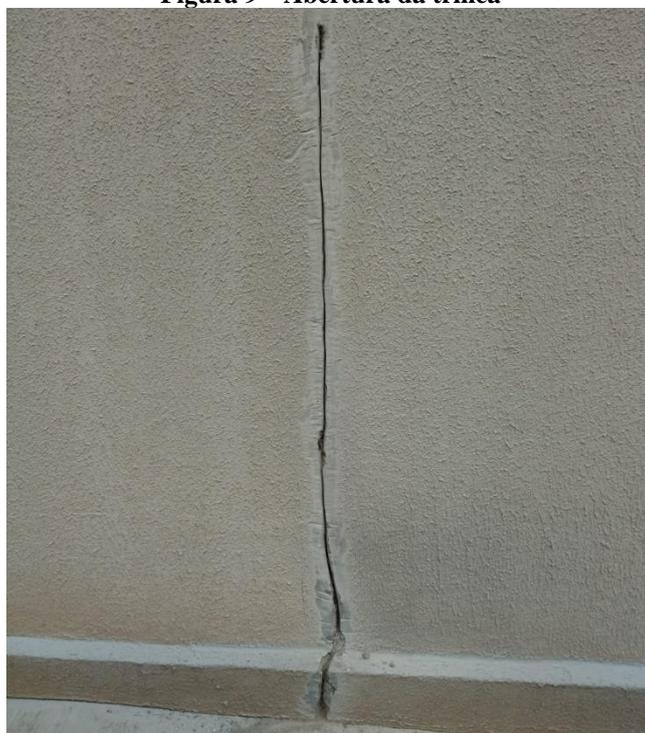
Figura 9 – Abertura da trinca

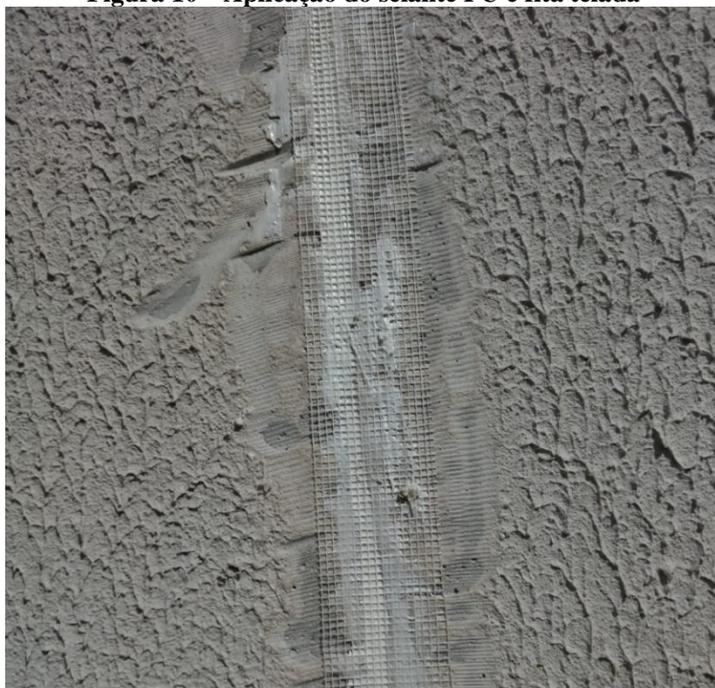
Figura 10 – Aplicação do selante PU e fita telada
