**RESTAURAÇÃO E RECUPERAÇÃO DE FUNDAÇÃO EM EDIFÍCIO DE
MÚLTIPLOS PAVIMENTOS DEVIDO A RECALQUES**

**TRABALHO DE CONCLUSÃO DE CURSO SUBMETIDO AO CURSO DE
ENGENHARIA CIVIL DA UNIEVANGÉLICA.**

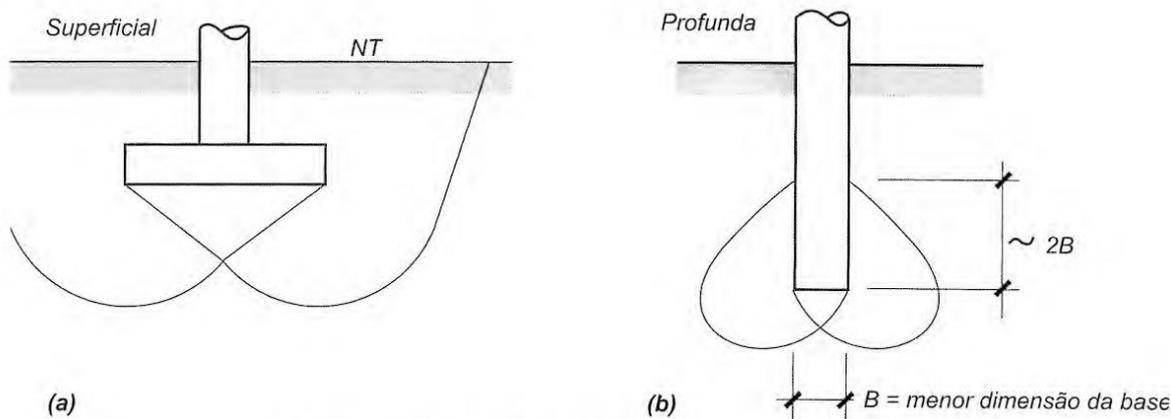
Figura 1- Fundação superficial (a) e profunda (b).

As fundações, como qualquer outra parte de uma estrutura, devem ser projetadas e executadas para garantir, sob a ação das cargas em serviço, as condições mínimas, que são: segurança, funcionalidade e durabilidade. Portanto, sua escolha deve ser feita após a constatação de que ela satisfaz condições técnicas e econômicas da obra em apreço (ALONSO, 2010). As fundações são classificadas em superficiais (a), que se caracteriza por serem conhecidas como “diretas” ou rasas, e fundações profundas (b). (VELLOSO E LOPES, 2010).

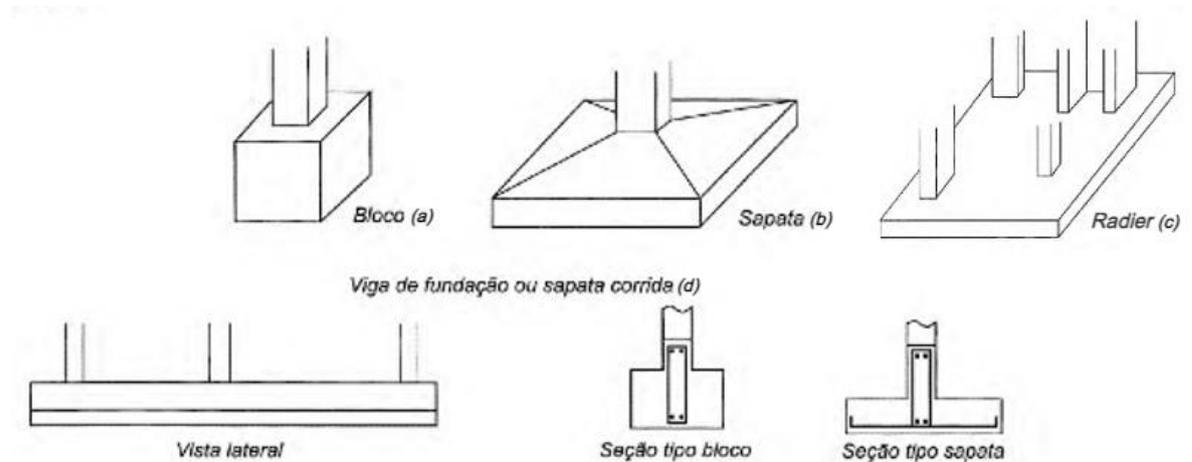
Figura 2 – Tipos de fundações superficiais.

Pode-se observar que os elementos de fundação cuja carga é transmitida ao terreno, de forma predominantemente pelas pressões distribuídas sob a base da fundação, e em que a profundidade de assentamento em relação ao terreno adjacente é inferior a duas vezes a menor dimensão da fundação. Incluem-se neste tipo de fundação as sapatas, os blocos, os radier, as sapatas associadas, as vigas de fundação e as sapatas corridas, de acordo com a NBR 6122 (2022). Os elementos de fundações superficiais do tipo bloco (a), sapata isolada (b), radier (c) e sapata corrida (d) podem ser notados na Figura 2.

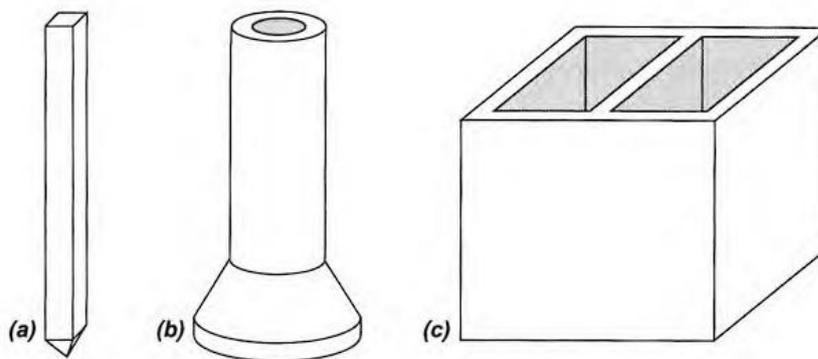
Figura 3 - Tipos de fundações profundas

As fundações profundas, são elementos estruturais esbeltos que, colocados no solo por cravação ou perfuração, têm a finalidade de transmitir cargas ao mesmo, seja pela resistência sob sua extremidade inferior (resistência de ponta), seja pela resistência ao longo do fuste (atrito lateral) ou pela combinação dos dois (ALONSO, 2010). Alguns tipos de fundações profundas como estaca (a), tubulão (b) e caixão (c) podem ser notados na Figura 3 a seguir.

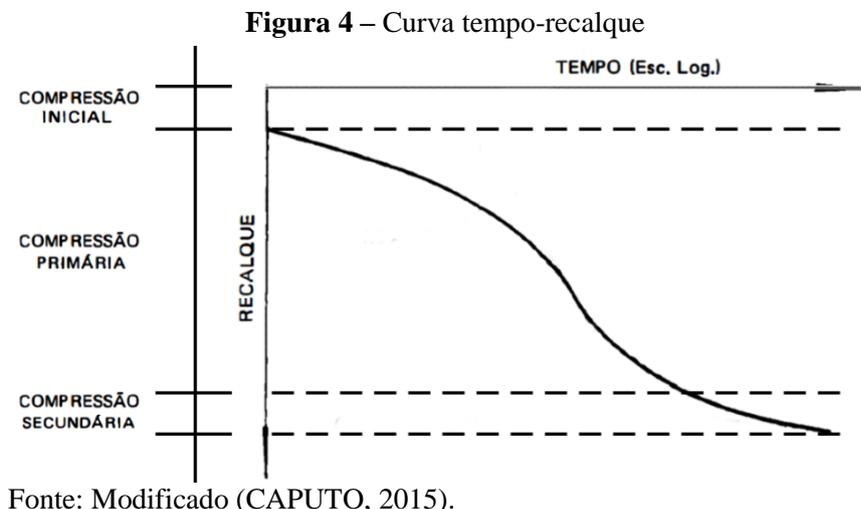
Como resultado de um ensaio de adensamento, traçam-se também as curvas tempo-recalque para cada um dos estágios de carregamento. Estas curvas permitem determinar os coeficientes de adensamento e permeabilidade do solo, os quais, desempenham um importante papel no cálculo dos recalques (CAPUTO, 2015). De acordo com a Figura 4 a seguir.

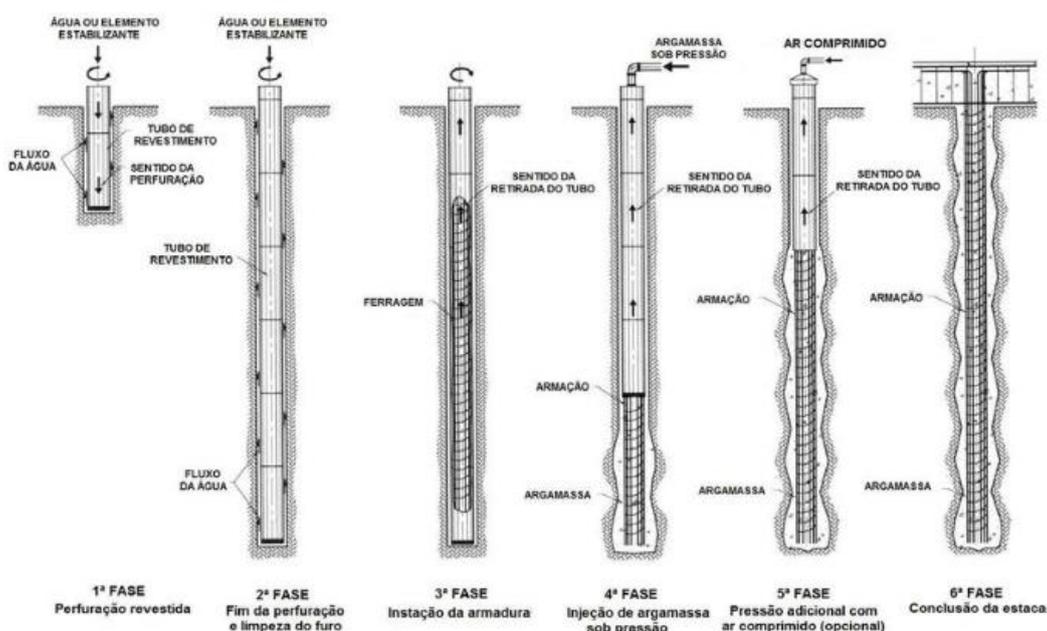
Figura 5 - Processo executivo da estaca raiz

Essas estacas têm particularidades que permitem sua utilização em casos em que os demais tipos de estacas não podem ser empregados: (1) não produzem choques nem vibrações; (2) há ferramentas que permitem executá-las através de obstáculos tais como blocos de rocha ou peças de concreto; (3) os equipamentos são, em geral, de pequeno porte, o que possibilita o trabalho em ambientes restritos; (4) podem ser executadas na vertical ou em qualquer inclinação. Com essas características, as estacas raiz (e as microestacas injetadas) praticamente eliminaram do mercado as estacas prensadas (tipo Mega), para reforço de fundações (VELLOSO E LOPES, 2010). Na Figura 5 é possível observar-se como é o processo de execução de uma estaca raiz.

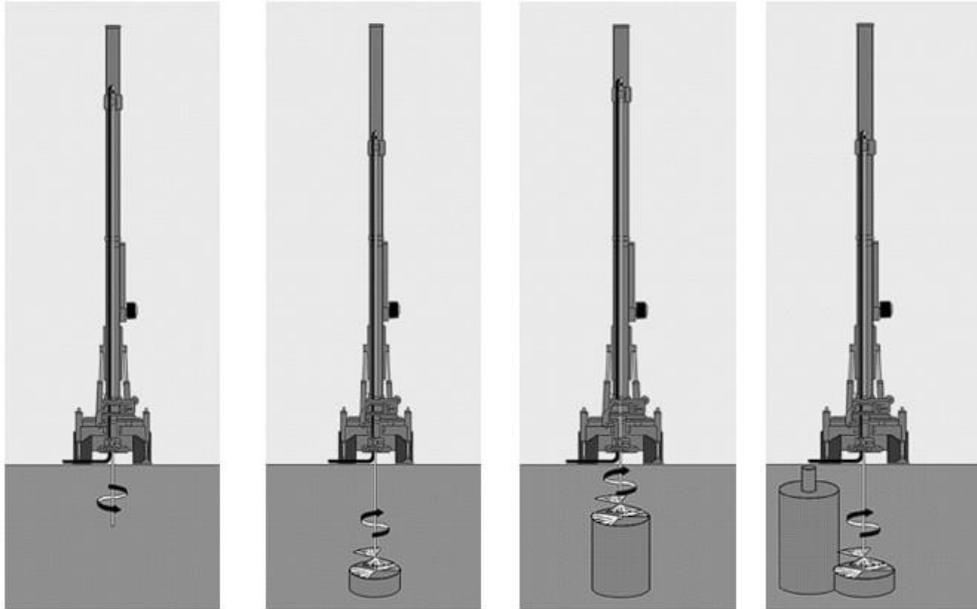
Figura 6 – Execução de colunas de “jet-grouting”.

Segundo Koshima (2016) essa técnica pode ser executada em qualquer tipo de solo, sem limitações de granulometria, presença de água ou geológica, sendo utilizado em qualquer direção, dependendo do tratamento que será realizado no solo. Como pode ser visto na Figura 6 a seguir.

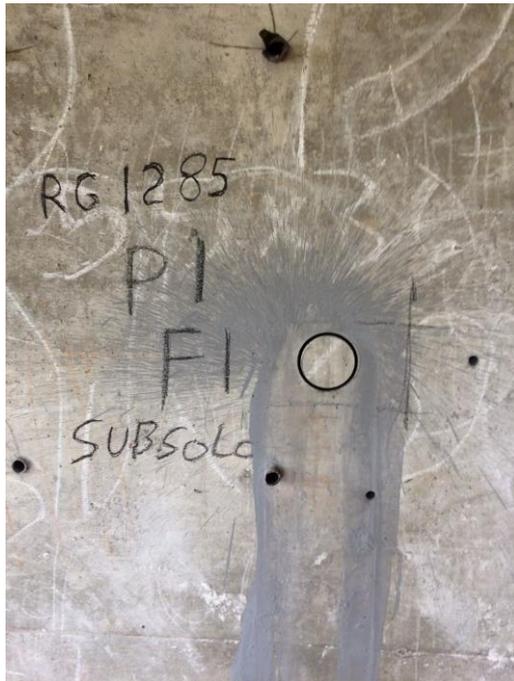
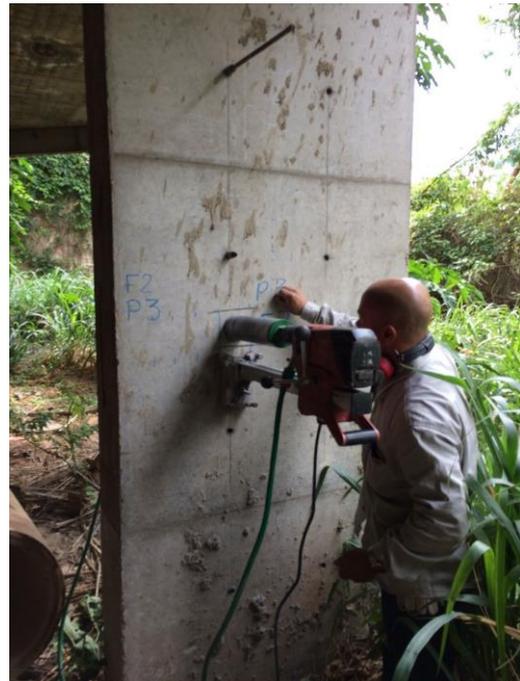
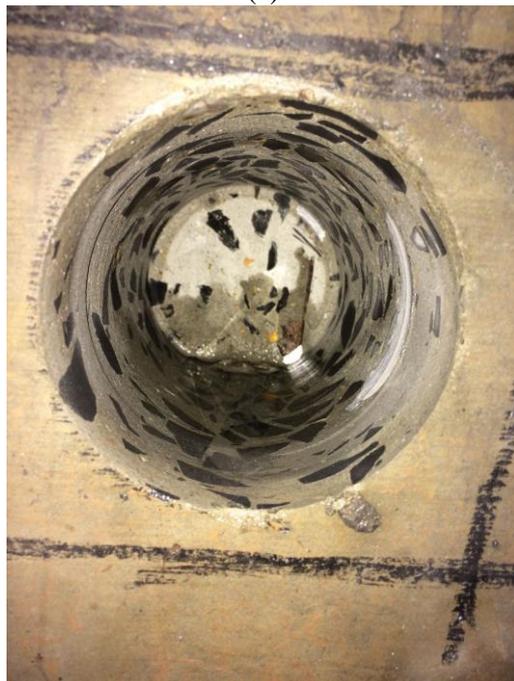
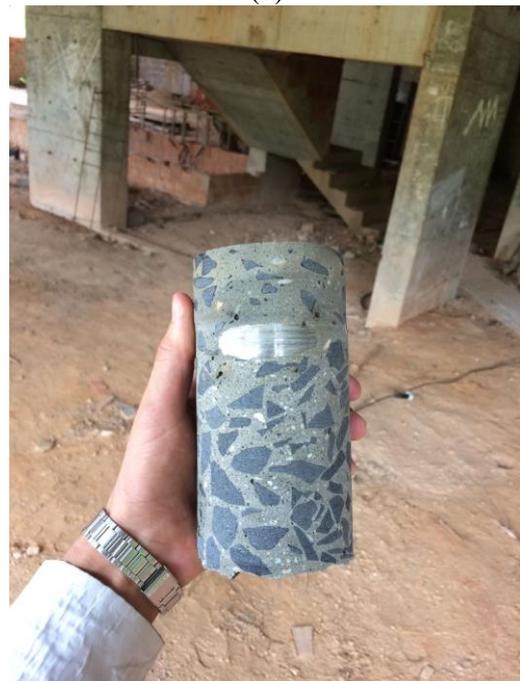
Com as mudanças no projeto inicial, foi essencial a realização de testes na resistência dos pilares, foram executadas extrações de corpos de prova deles, levando para laboratório, onde verificou-se a resistência atual do concreto. O procedimento de extração dos corpos de prova é realizado em etapas, que são apresentadas na Figura 8, onde primeiro realiza-se a marcação do ponto de extração (Figura 8.a) e logo após faz-se os furos, com maquinário específico (Figura 8.b). A Figura 8.c mostra o furo após extração e a Figura 8.d mostra o corpo de prova em si.

Figura 8 – Execução de furos de sondagem

Para a obtenção dos dados de resistência dos pilares, buscando analisar se o concreto alcançou a resistência necessária que foi designada no projeto, os corpos de prova extraídos foram submetidos ao ensaio de resistência, conforme a NBR 5739 (ABNT, 2018). A resistência à compressão deve ser obtida, dividindo-se a carga da ruptura pela área da seção transversal do corpo-de-prova, devendo o resultado ser expresso com aproximação de 0,1 MPa.

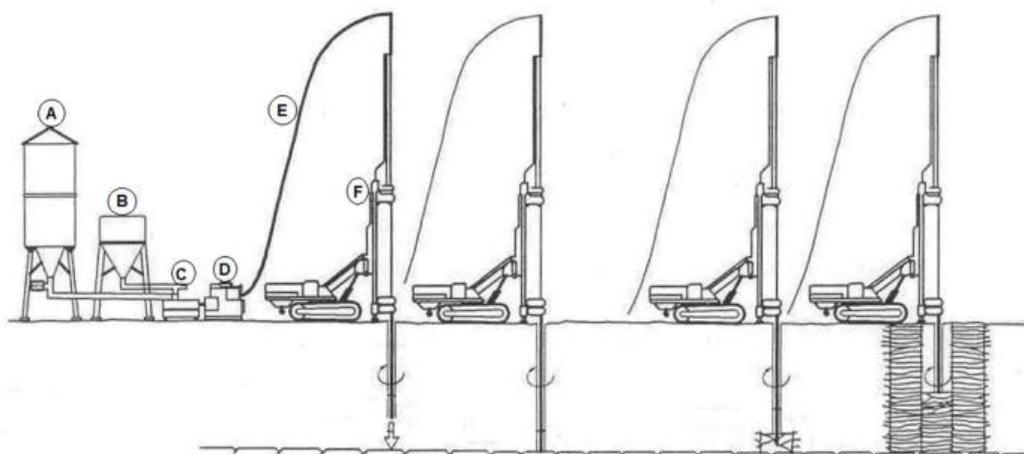
Figura 9 - Processo *jet-grouting*

Existem três etapas fundamentais para a execução dessa técnica, o corte, a mistura do solo/cimento e a cimentação, e utilizados jatos de ar/água de alta pressão e velocidade para executar o corte, a mistura do solo com o cimento e realizado pela rotação da vara, causando uma aglutinação da calda e tornando o solo mais resistente, a cimentação e realizada quando a aglutinação ganha consistência (RODRIGUES 2009). Como é demonstrado na Figura 9.

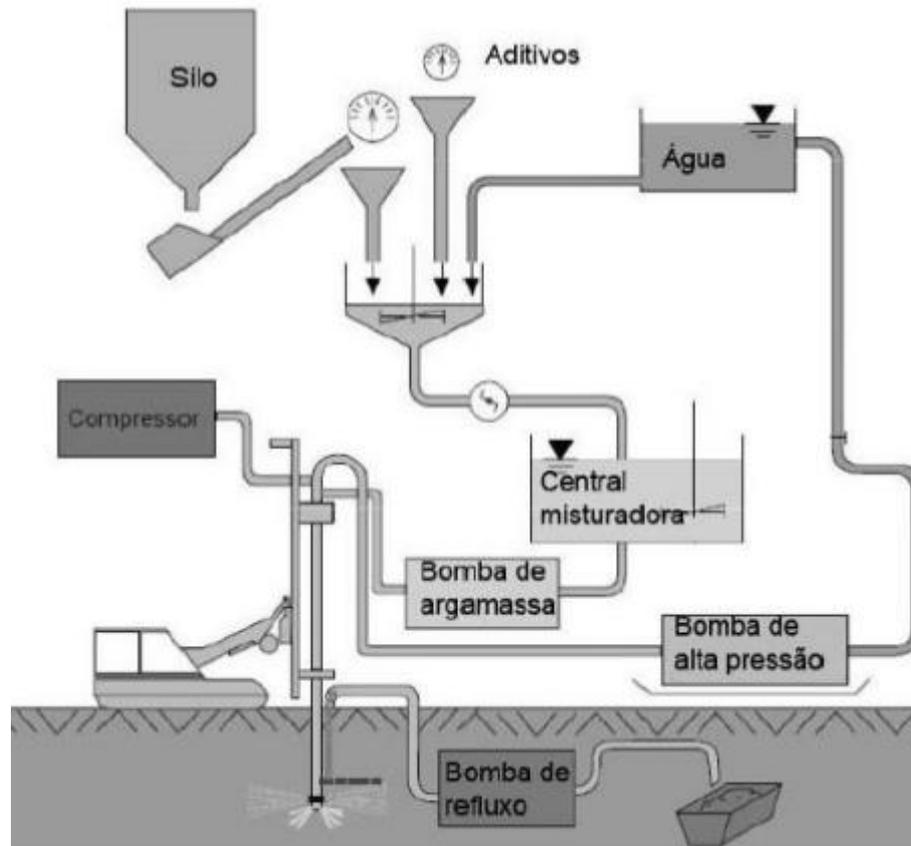
Figura 10 - – Sistema de equipamentos de *jet-grouting*

Para a realização do processo executivo das colunas de *jet-grouting*, é vital empregar diversos equipamentos que, quando operados em conjunto, compõem um sistema integrado. Na Figura 10 seguir, é possível observar cada um dos dispositivos fundamentais empregados no processo de construção desses elementos de solo-cimento.

Conforme afirma Neves (2010), a central de calda de cimento é composta basicamente por um silo de cimento e um reservatório de água, onde a central misturadora é composta por equipamentos responsáveis por garantir o consumo de cimento e a qualidade do fluido utilizado na fase de injeção. Neves (2010) ainda afirma que a bomba de injeção de alta pressão é responsável pela injeção de fluidos que deve possuir uma pressão mínima de 50 MPa. Devido à necessidade de bombear dois fluidos distintos, é imprescindível a utilização de uma bomba dedicada para cada um deles.

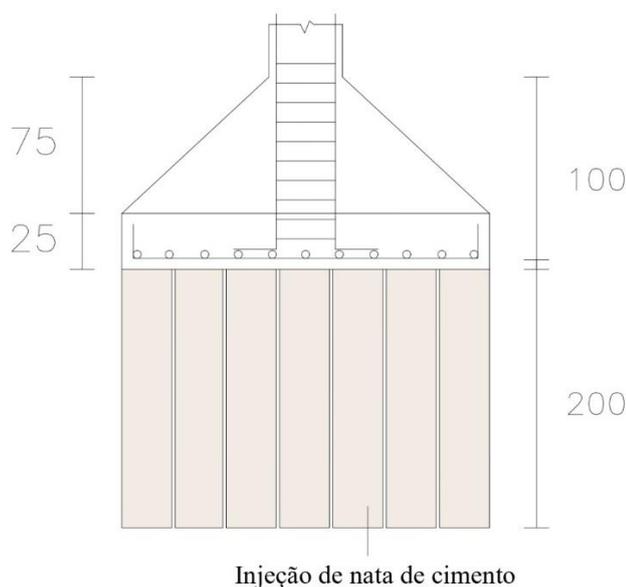
Figura 11 – Execução do *jet grouting*

Falconi (et al., 2019) ressalta que o material não é necessariamente um método de injeção por si só, mas sim uma técnica hidrodinâmica onde ocorre a mistura do solo com a calda de cimento, fazendo-se assim um novo material. Essa técnica visa formar elementos até um certo ponto geométrico e estruturalmente sobre controle, ou seja, tem como objetivo a melhoria do terreno através de um simples preenchimento de espaços vazios, assim como pode ser visualmente especificado na Figura 11 a seguir.
