**CURSO DE ENGENHARIA CIVIL**

**ANÁLISE DO PROJETO DE DRENAGEM NA AVENIDA  
UNIVERSITÁRIA – ANÁPOLIS/GOIÁS**

**TRABALHO DE CONCLUSÃO DE CURSO SUBMETIDO  
AO CURSO DE ENGENHARIA CIVIL DA  
UNIEVANGÉLICA**

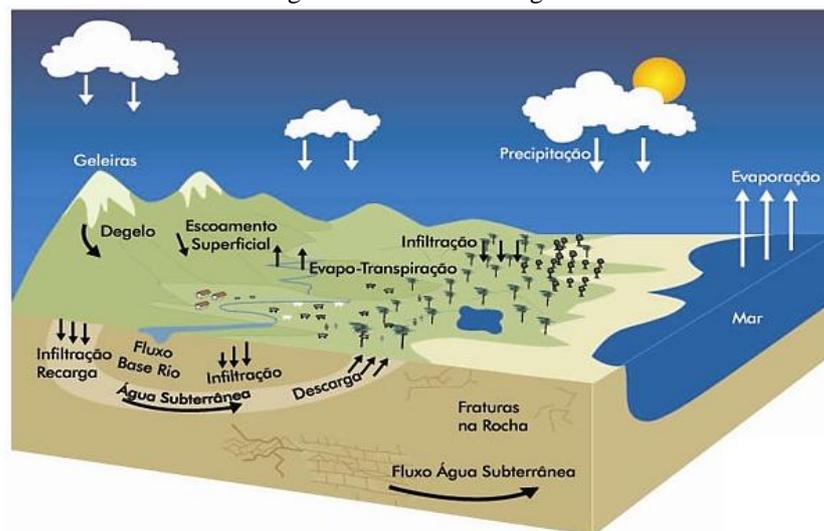
Figura 1 – Ciclo Hidrológico.

Na atmosfera, as moléculas de água começam a se aglutinar formando gotículas e porventura as nuvens, de modo que quando estiverem carregadas, utilizando da gravidade, provoquem precipitações em forma de chuvas, granizo, orvalho e neve, dependendo das condições do tempo no local do ato, podendo cair no mar ou em terra firme, seguindo caminhos distintos (ANA, 2014).

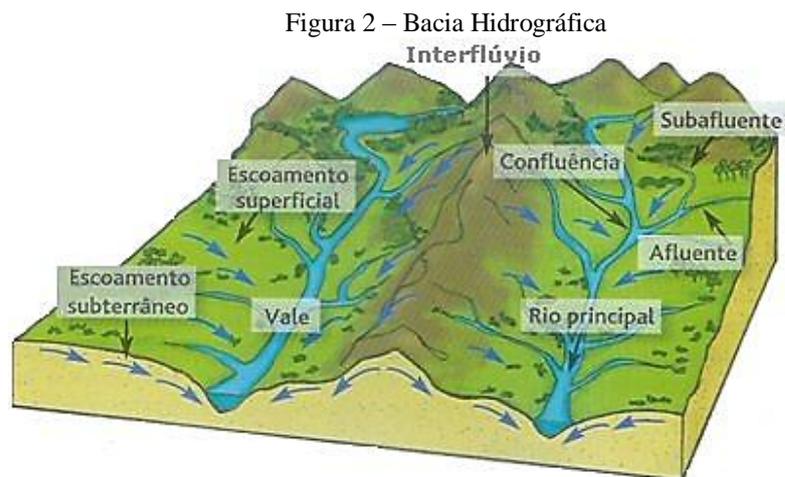
Portanto, a Bacia Hidrográfica é uma área de captação natural da água de precipitação que faz convergir os escoamentos para um único ponto de saída, seu exutório (PINTO, 2011). Exemplificado na figura abaixo:

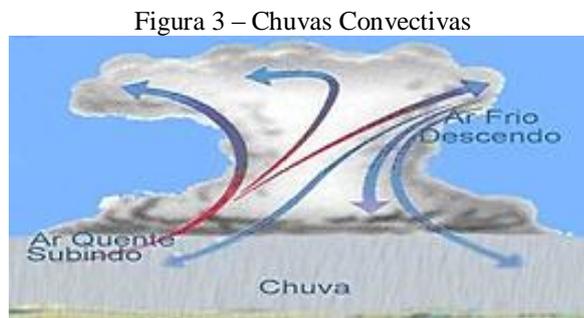
a) Convectivas (Figura 3), acontecem normalmente em regiões com temperaturas elevadas em dias de excessivo calor. Devido à ocorrência dessas condições provoca uma evaporação intensa para a atmosfera, facilitando a formação das nuvens e saturando com maior rapidez, ocasionando em chuvas violentas, acompanhado de trovoadas e relâmpagos.

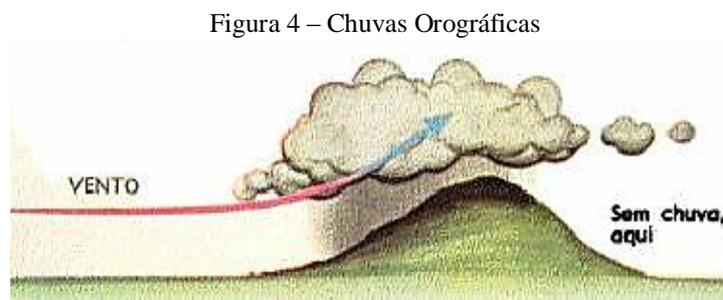
b) Orográficas (Figura 4), ocorre quando a massa de ar carregada com as partículas de água provém dos oceanos para os continentes, encontrando uma cadeia de montanhosa, formando uma espécie de barreira, empurrando a massa de ar para cima, formando as nuvens e conseqüentemente as chuvas.

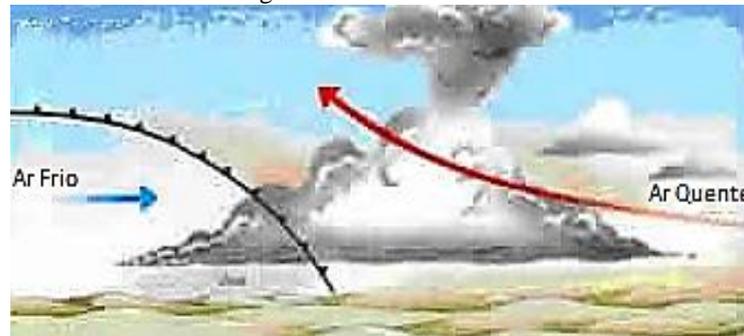
Figura 5 – Chuvas Frontais

c) Frontais (Figura 5), acontece no encontro de duas massas distintas de ar, uma quente e outra fria. Neste encontro, elas são pressionadas a subirem para a atmosfera, e

conforme a ocorrência desta suba, o ar se resfria formando as nuvens até chegar a produzir a chuva.

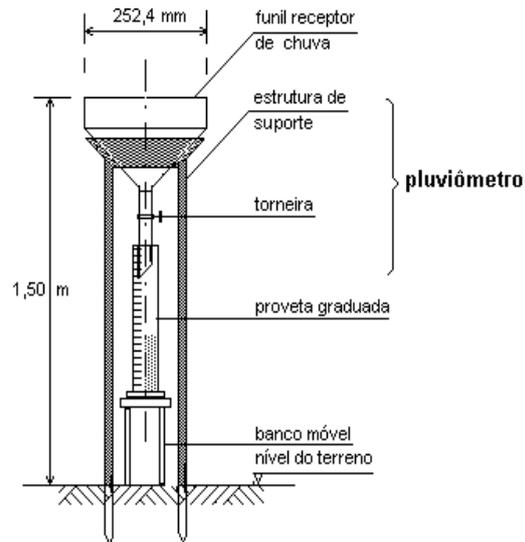
Figura 6 – Pluviômetro

Este aparelho existe pela necessidade de estabelecer a quantidade de tempo que irão ser submetidas as precipitações, por não haver sistema próprio de cálculo. O pluviômetro é o mais utilizado devido a sua simplicidade de instalação e operação.

O aparelho é composto por um funil receptor normalmente contendo vinte centímetros de diâmetro, responsável pela captação das precipitações, para depositá-las na proveta de cinquenta centímetros de comprimento, colocados a um metro e meio do solo.

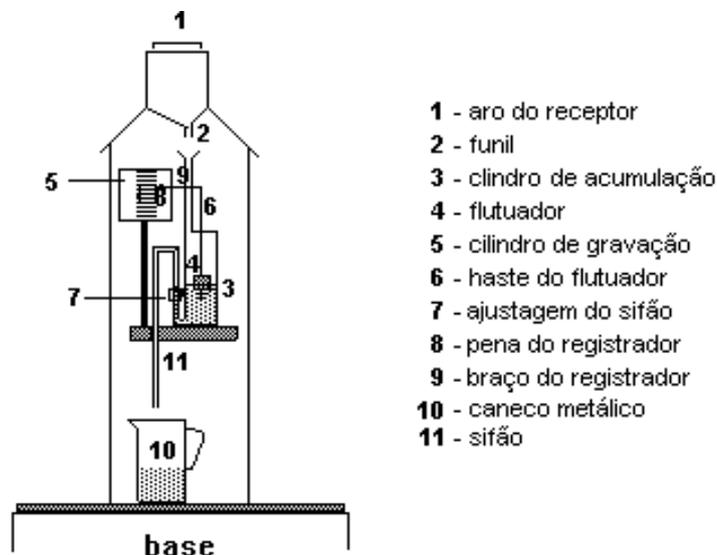
Figura 7 - Pluviógrafo

O Pluviógrafo é o instrumento que contém as mesmas características do Pluviômetro, mas de forma automática, com capacidade de registrar a data e hora (Figura 7). Este aparelho é mais encontrado nas estações meteorológicas que registram a intensidade das precipitações, com a variação da lâmina da água com o tempo, registrando simultaneamente.

Nota-se que o aparelho é constituído por um funil receptor normalmente de vinte e cinco centímetros, onde a água captada aciona uma mola que transmite o movimento a um ponteiro, cujo registro é registrado em um cilindro giratório correspondente a um sistema de relógio.

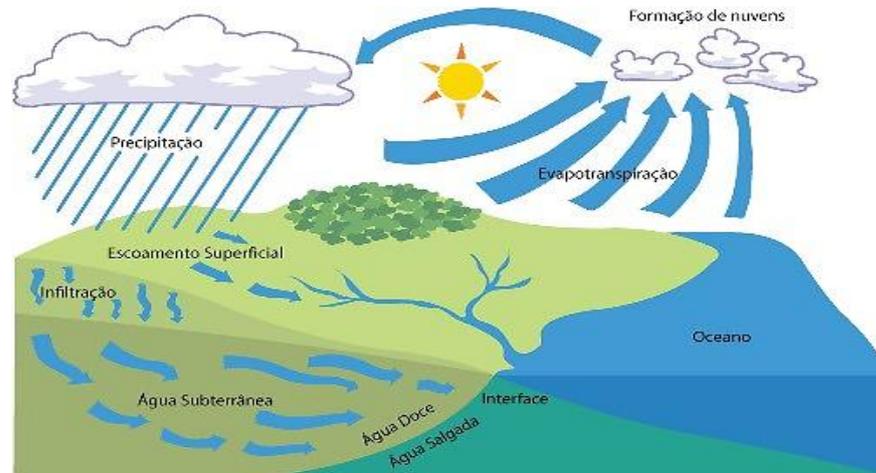
Figura 8 – Infiltração e Escoamento da Água

c) A fase de circulação, compreende a movimentação do acúmulo de água contida nos lençóis subterrâneos, na qual sofre a influência da gravidade e da tipologia topográfica do solo.

Este sistema é responsável por dar continuidade ao ciclo hidrológico, influenciando diretamente no escoamento superficial e subterrâneo das águas, devido às precipitações infiltrarem no solo, abastecendo os lençóis freáticos, e dependendo do volume podem levar à saturação, provocando então o acúmulo de água na superfície.

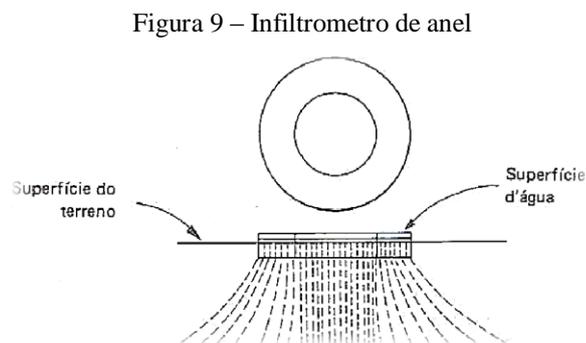
É composto basicamente de dois cilindros metálicos, um de cinquenta e o outro de vinte e cinco centímetro de diâmetro, correspondentes com a altura de trinta centímetros, sendo acoplados um dentro do outro (Figura 9), e que devem ser instalados a quinze centímetros dentro do solo; havendo necessariamente a utilização de uma régua no anel central para estabelecer os critérios de infiltração.

O primeiro passo para estabelecer a medição corresponde na aplicação dos cilindros no solo, ambos centralizados e nivelados na mesma altura. Depois é preciso a realização do preenchimento de água nos anéis ao mesmo momento. Com isto é colocada a régua no cilindro interno para a realização da leitura do volume de água, anotando-se periodicamente com intervalos de tempo a altura da lâmina, decorrentes da infiltração vertical.

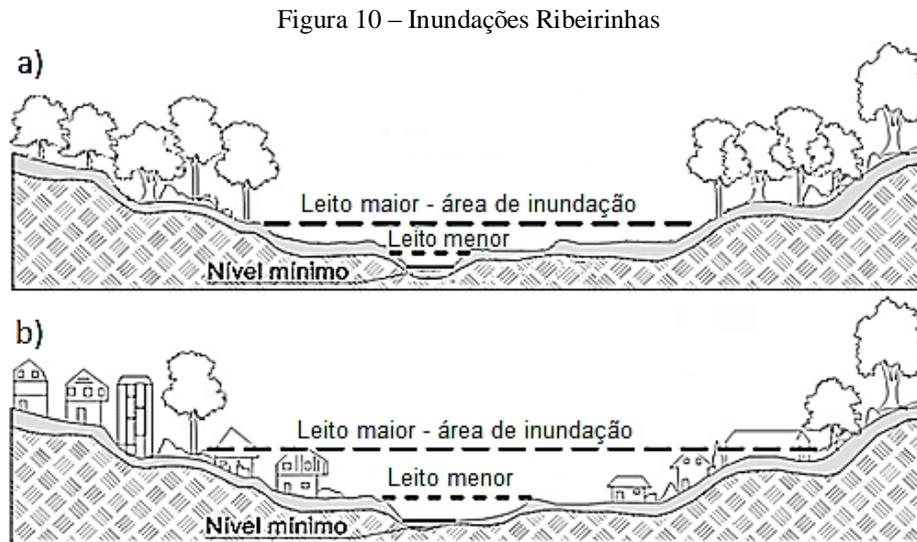
Conforme a ACCA (2014), as inundações ribeirinhas são decorrentes da água traspasar da calha principal do rio, onde invadem locais habitualmente secos em suas margens. Por sua vez, os rios são constituídos geralmente por dois leitos, o leito menor, onde

a água escoar na maioria do tempo, e o leito maior, que é inundado em média a cada dois anos, como demonstrado na figura abaixo.

Diante disso, surgem problemas quando a população se estabelece nos limites naturais dos rios (Figura 10b), ocupando o leito maior e ficando à mercê dos alagamentos, causando estragos como (ACCA, 2014):

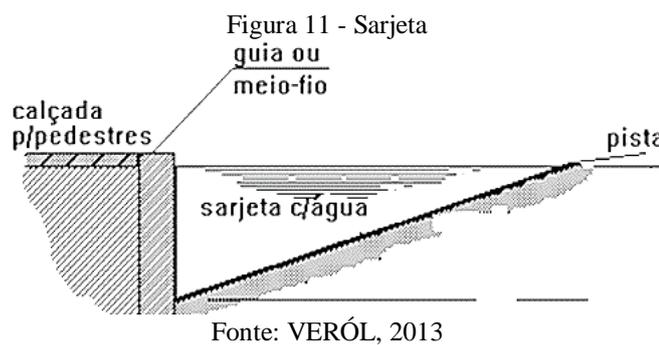
- a) Meio-fio: elemento de pedra ou concreto colocado entre o passeio e a via pública, paralelamente ao eixo da rua com a sua face superior no mesmo nível do passeio;
- b) Sarjetas: formação da calha receptora de água nas vias públicas, localizadas do lado do meio-fio;

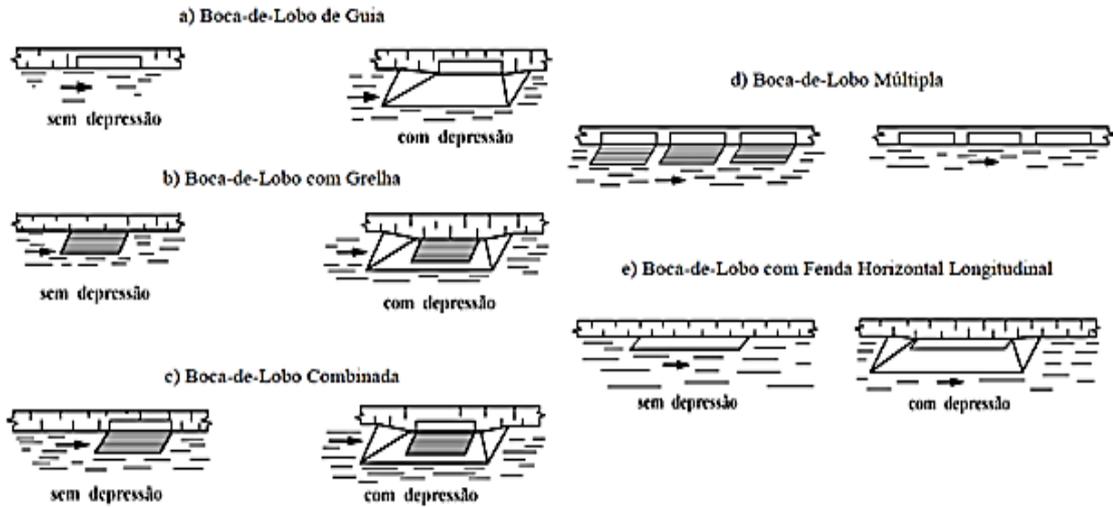
Figura 12 – Bocas de lobo

- c) Boca de lobo: dispositivo de captação de águas pluviais, localizadas nas sarjetas;

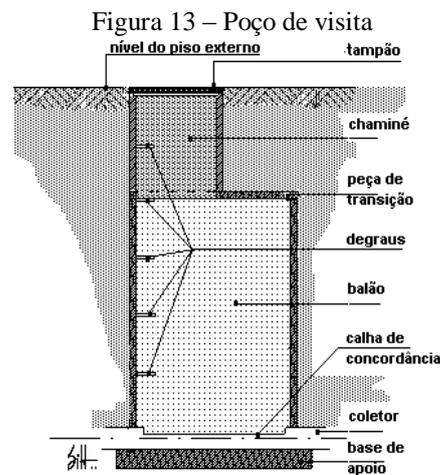
d) Poço de visita: dispositivos localizados em pontos convenientes do sistema de galerias para permitirem mudança de direção, mudança de declividade, mudança de diâmetro e limpeza das canalizações;

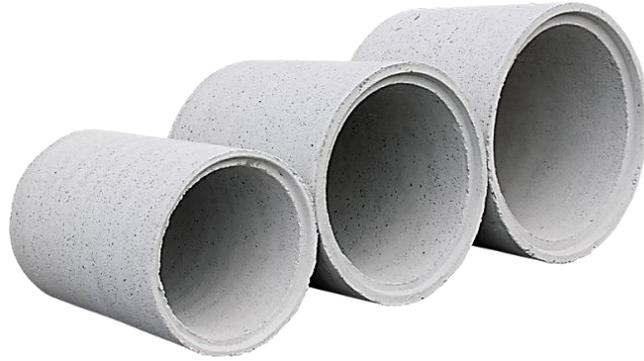
Figura 14 – Tubos de ligação

e) Tubos de ligação: são canalizações destinadas a conduzir as águas pluviais captadas nas bocas de lobo para as galerias ou para os poços de visitas;

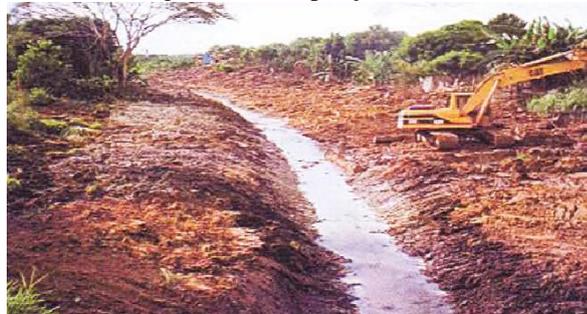
Figura 17 – Ampliação do Rio

b) Retificação e/ou ampliação das seções de cursos naturais;

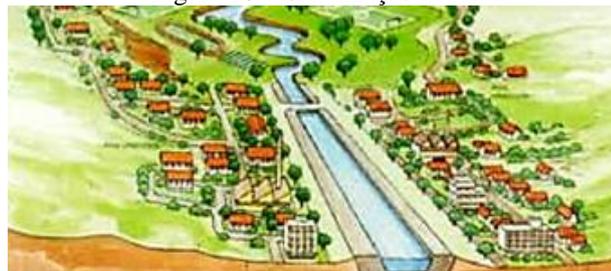
Figura 18 – Canalização de rio

c) Construção de canais artificiais ou galerias de grandes dimensões;

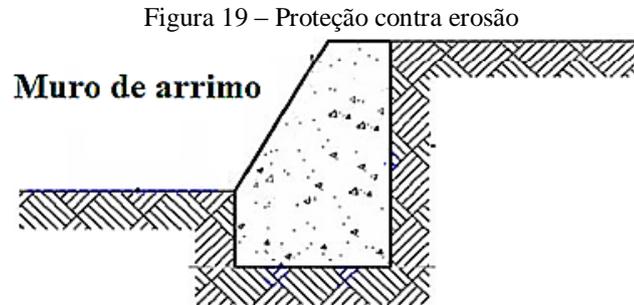
f) Estruturas auxiliares para proteção contra erosão e assoreamento, travessias e estações de bombeamento.

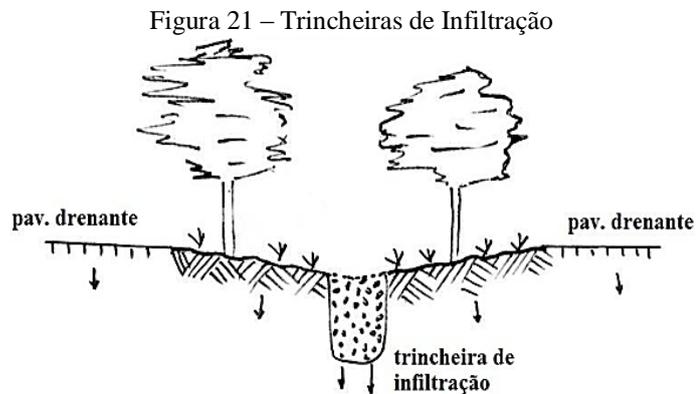
c) Trincheiras de infiltração;

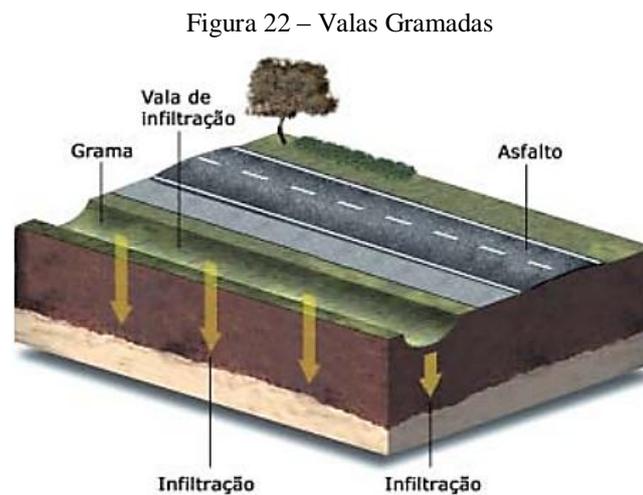
d) Valas gramadas;

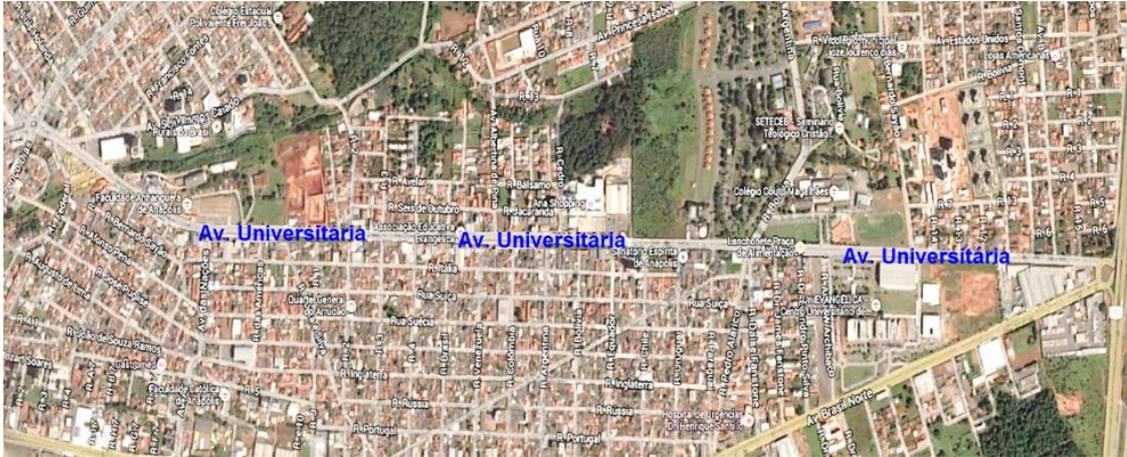
Figura 23 – Avenida Universitárias

A Universitária, compreende as dimensões de 3,75 km de extensão, havendo duas pistas com 8,5 metros de largura cada, possuindo canteiro central com a média de 3,5 metros e calçadas de 5 metros de largura.

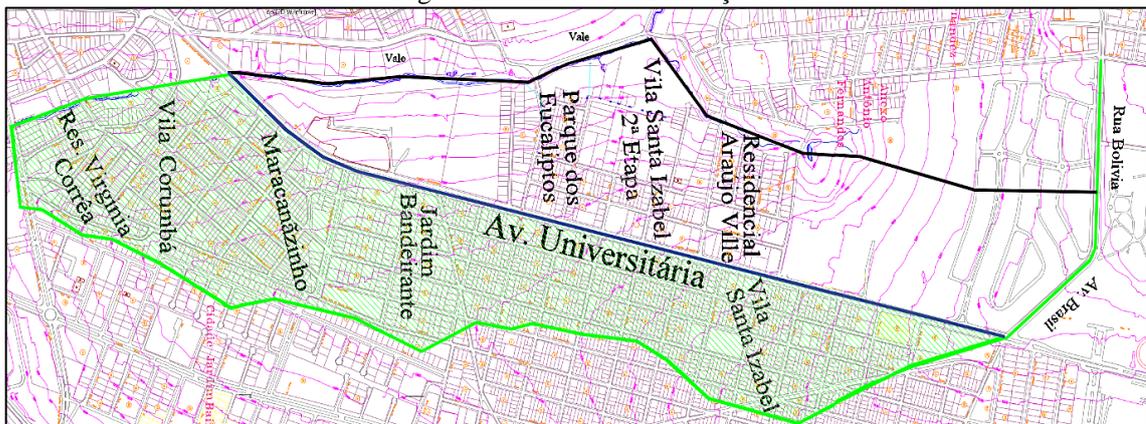
Figura 26 – Área de Contribuição

Outro fator que ocorre significativamente é em relação a sua topografia, pois apresenta um terreno declinável em relação ao seu comprimento, além de ser côncava na sua jusante. Como demarcado na figura acima, neste ponto a Avenida Universitária apresenta um comprimento de 2,44 km, onde o montante é de 1085,62 e sua jusante de 1001,50, havendo a diferença de 84,12 m, nas extremidades.

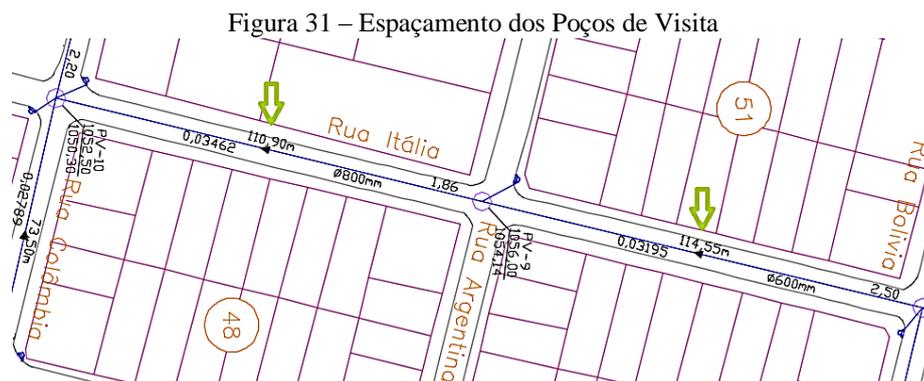
- a) Distâncias entre Poços de Visita e Bocas de lobo: em virtude das orientações estabelecidas por (TUCCI, 2004), (PMG, 2005), os intervalos em alguns pontos da rede ultrapassam os limites estabelecidos, uma forma econômica, porém não viável. O espaço recomendado entre os PVs é de 100 m, a fim de proporcionar a limpeza das tubulações, além de 60 m para as BL, o que não é seguido em determinados locais, como verificado na figura abaixo.

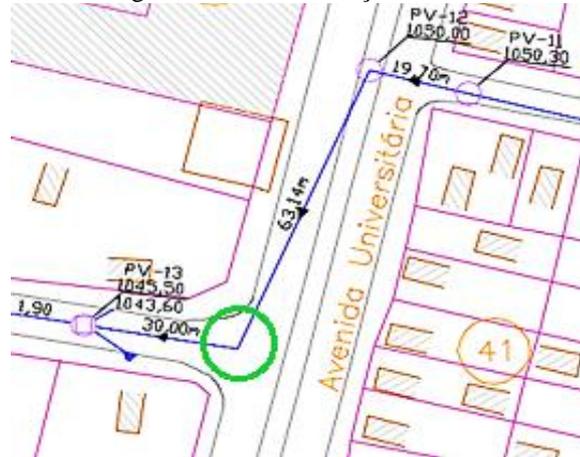
Figura 32 – Falta de Poço de Visita

- b) Ramais de ligação: foram encontrados locais em que ocorrem a virada de direção, acentuado pela mudança de declividade sem a presença de Poço de Visita, determinado de verde na (Figura 32), por ventura um fator não recomendado pelo (DNIT, 2006), podendo provocar deslocamento nas manilhas, dependendo da intensidade da vazão.

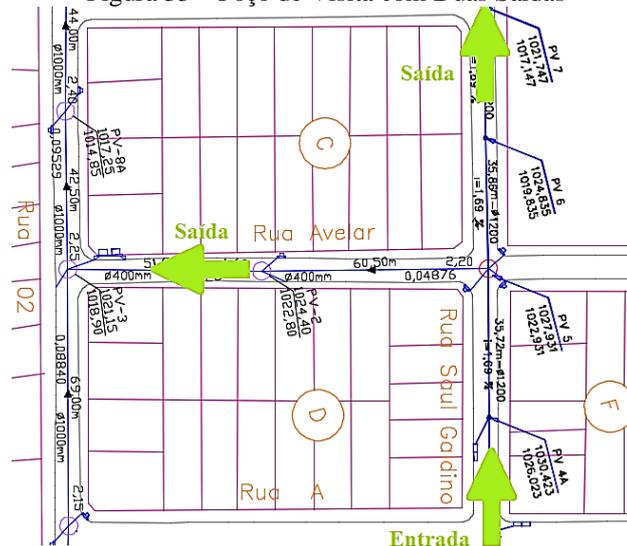
Figura 33 – Poço de Visita com Duas Saídas

- a) Poços de Visita com duas saídas: a última ampliação na drenagem feita na região da Avenida Universitária instaurou-se com o reaproveitando de um PV já existente. A água captada de toda a ampliação também escorre para ela, a mais antiga, como mostrado (Figura 33). Com isto, a estrutura apresenta-se fora das recomendações do (DNIT, 2006), pois propõe que o Poço de Visita deve ter uma única saída, embora possuindo várias entradas.

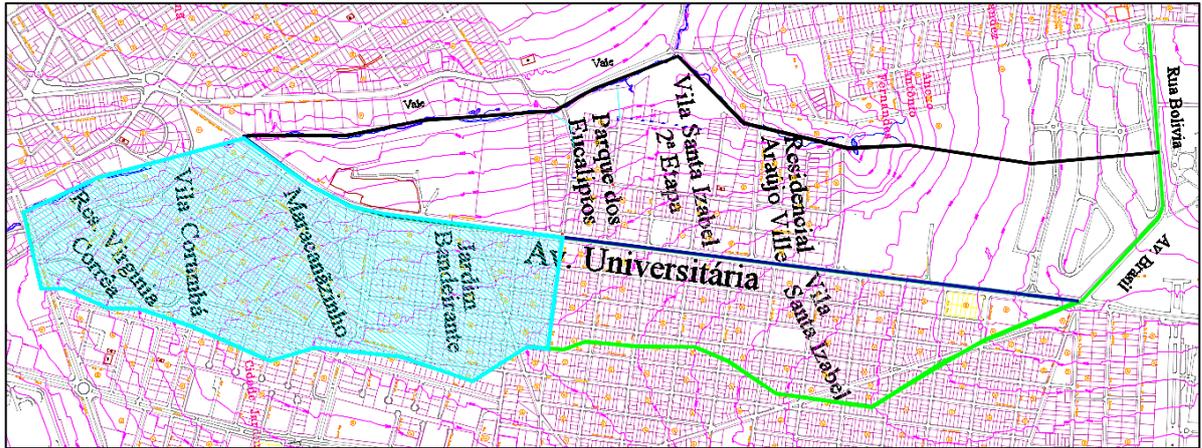
Figura 38 – Área sem drenagem

Com isto, a área de contribuição que é lançada na avenida encontra-se com uma parcela pequena contendo drenagem, acerca de 0,23 Km<sup>2</sup>, restando um maior espaço sem haver a presença significativa do mesmo. Nesta região é localizado o ponto mais crítico da Avenida, pois sem conter rede pluvial resulta no escoamento direto para a mesma, proporcionando o alagamento da região.

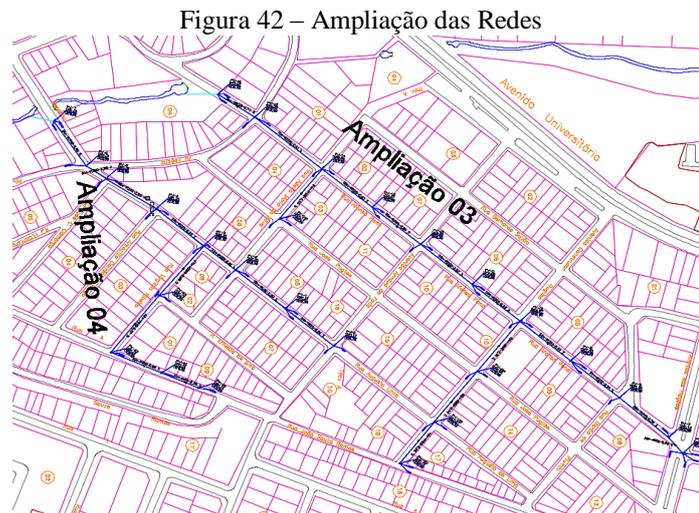
A implantação dessas redes como determinado na Figura 42 e calculado nos Apêndices H, I, ocorrerá de modo que minimize a incidência de água na Avenida, onde está localizado o ponto com maior gravidade, além de prevenir problemas futuros.

Dessa forma, com novas redes estabelecidas, compreender-se-á uma maior área de captação das precipitações, compreendendo 0,18 km<sup>2</sup>, de acordo com os parâmetros estabelecidos. Desta forma, em relação a sua estrutura, na Ampliação 03, foram estabelecidos 734,62 m de rede, contendo 15 PVs e 65 BLs, e na Ampliação 04, compreendeu-se 618 m de extensão, com 12 PVs e 49 BLs.

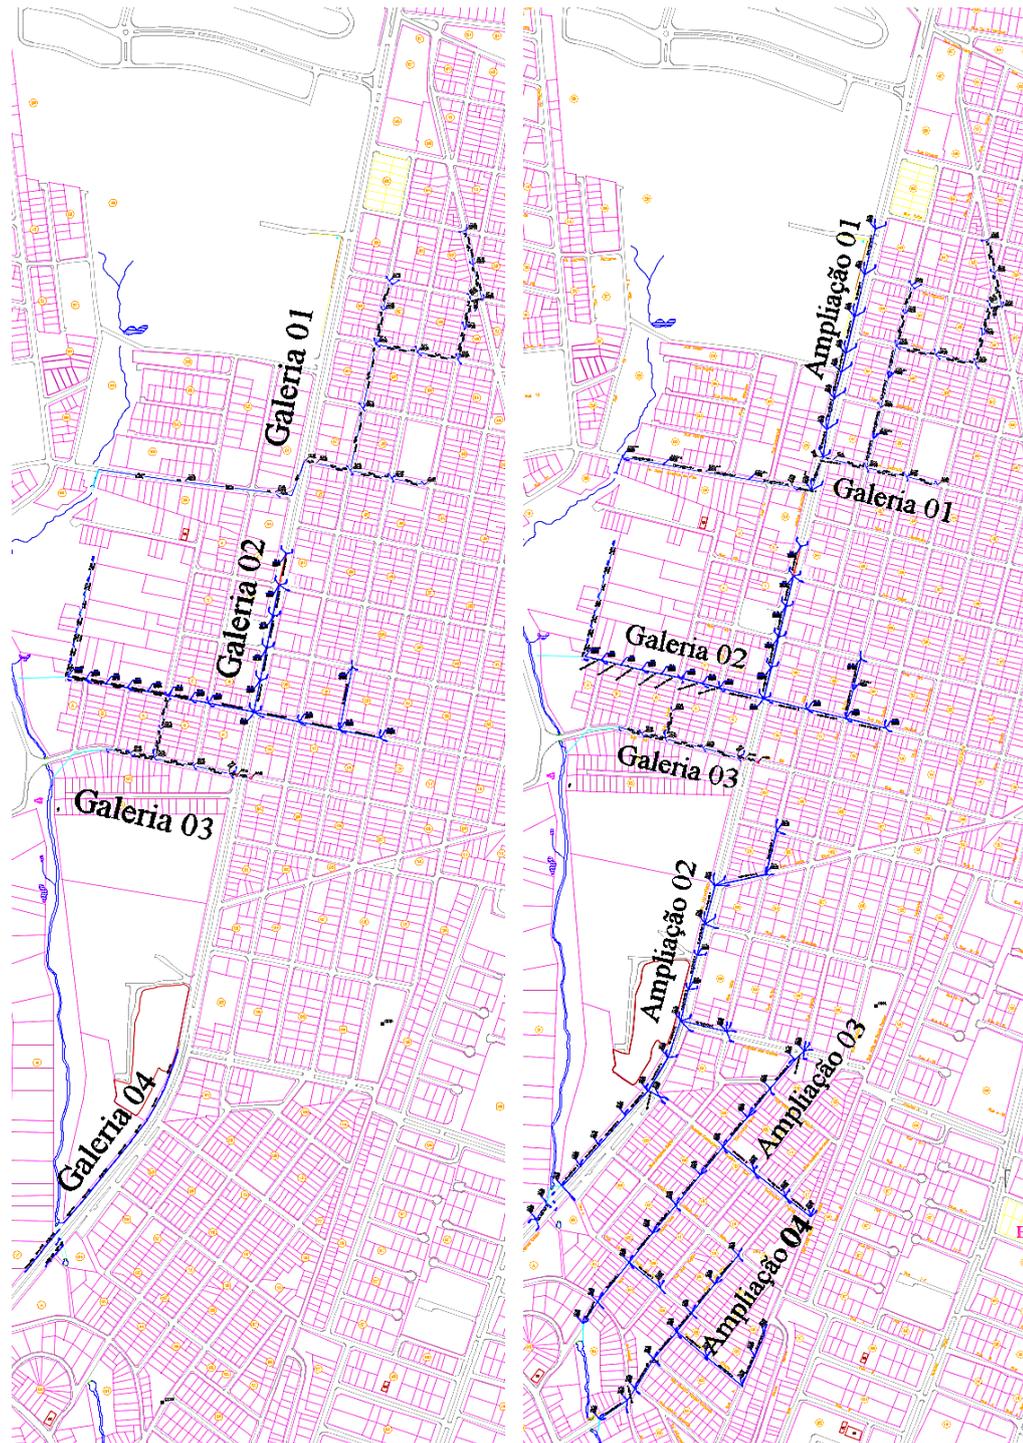
Figura 43 – Galeria Atual x Alterações Realizadas

Desta maneira, as modificações apresentadas, comparando-se com a situação que se encontra a atual avenida, trouxeram grandes alterações em virtude de comportar toda a área, contribuição que incide sobre a Universitária.

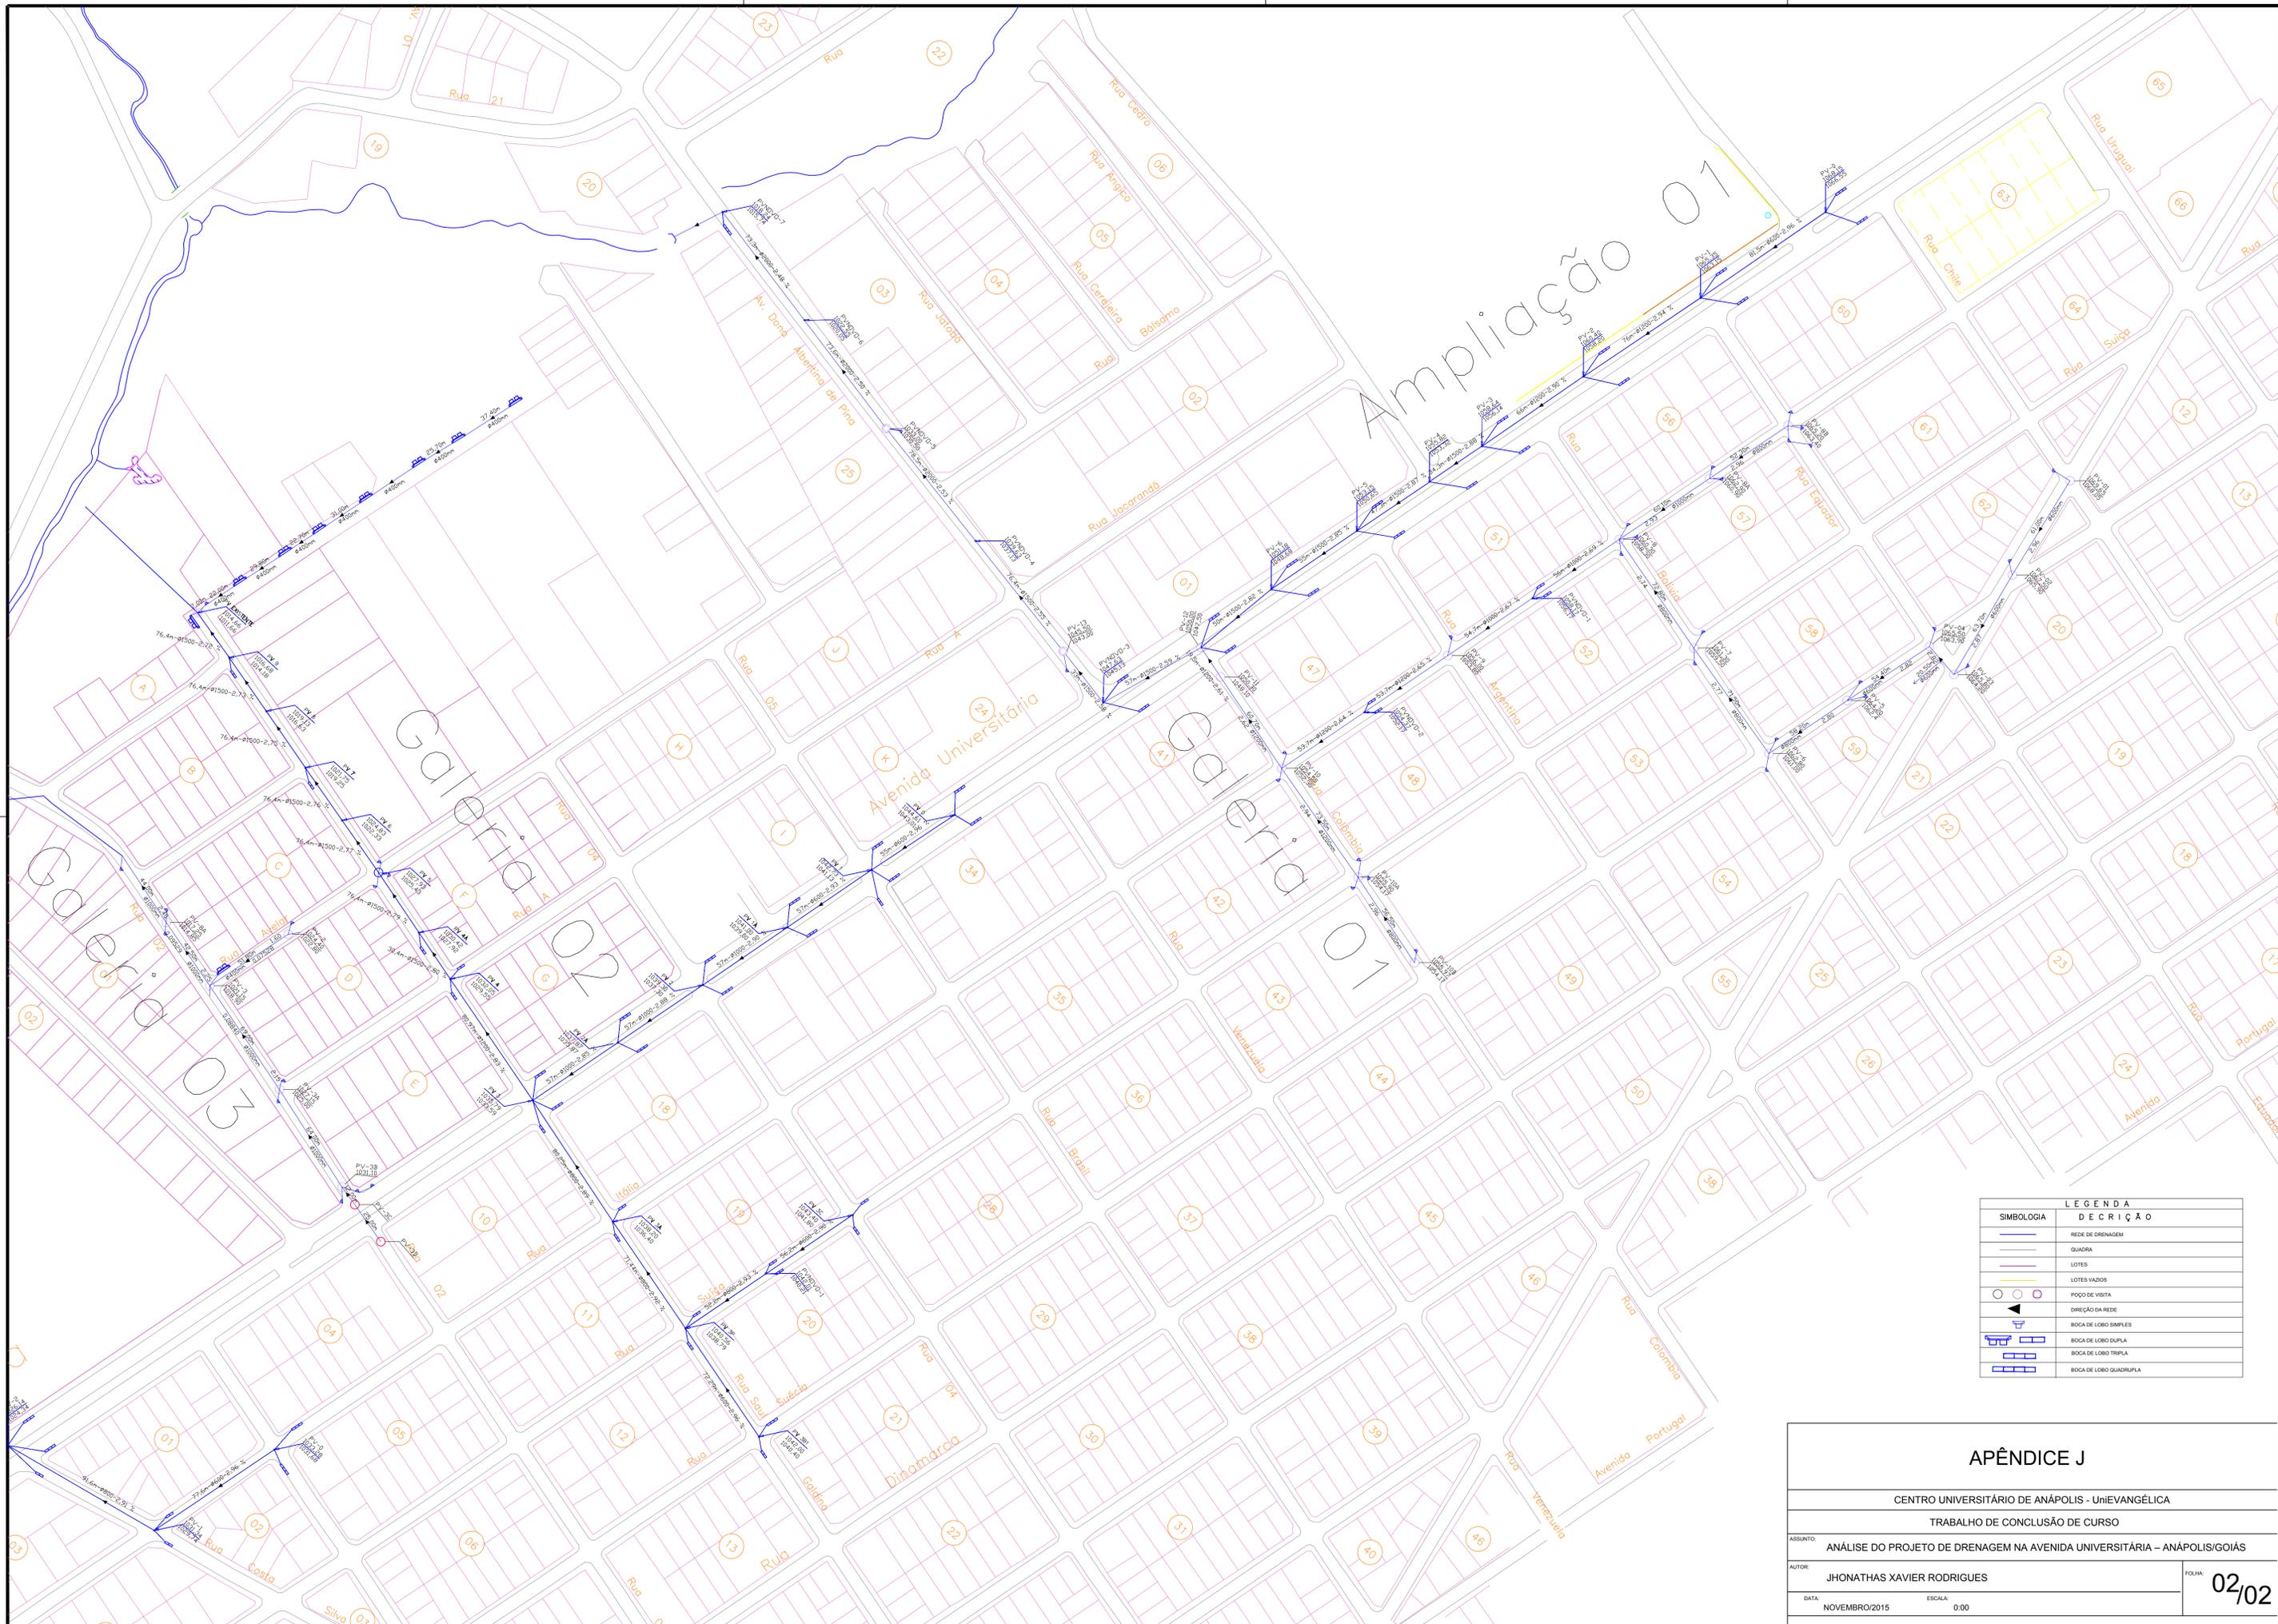
<b>APÊNDICE J</b>	
CENTRO UNIVERSITÁRIO DE ANÁPOLIS - UNIEVANGÉLICA	
TRABALHO DE CONCLUSÃO DE CURSO	
ASSUNTO:	ANÁLISE DO PROJETO DE DRENAGEM NA AVENIDA UNIVERSITÁRIA – ANÁPOLIS/GOIÁS
AUTOR:	JHONATHAS XAVIER RODRIGUES
DATA:	NOVEMBRO/2015
ESCALA:	0,00
FOLHA 02/02

LEGENDA	
SIMBOLOGIA	DESCRIÇÃO
	REDE DE DRENAGEM
	QUADRA
	LOTES
	LOTES VAZIOS
	POÇO DE VISITA
	DIREÇÃO DA REDE
	BOCA DE LODO SIMPLES
	BOCA DE LODO DUPLA
	BOCA DE LODO TRIPLA
	BOCA DE LODO QUADRUPLA
