UNIVERSIDADE EVANGÉLICA DE GOIÁS - UNIEVANGÉLICA
PROGRAMA DE PÓS-GRADUAÇÃO EM ODONTOLOGIA

**EFEITO DOS DIFERENTES INSTRUMENTOS DE NITI NA
INCIDÊNCIA DE DEFEITOS NA DENTINA DURANTE A
REMOÇÃO DO MATERIAL OBTURADOR: UM ESTUDO *IN
VITRO***

Dissertação apresentada ao Programa de Pós-Graduação em Odontologia da Universidade Evangélica de Goiás – UniEVANGÉLICA para obtenção do Título de Mestre em Odontologia.

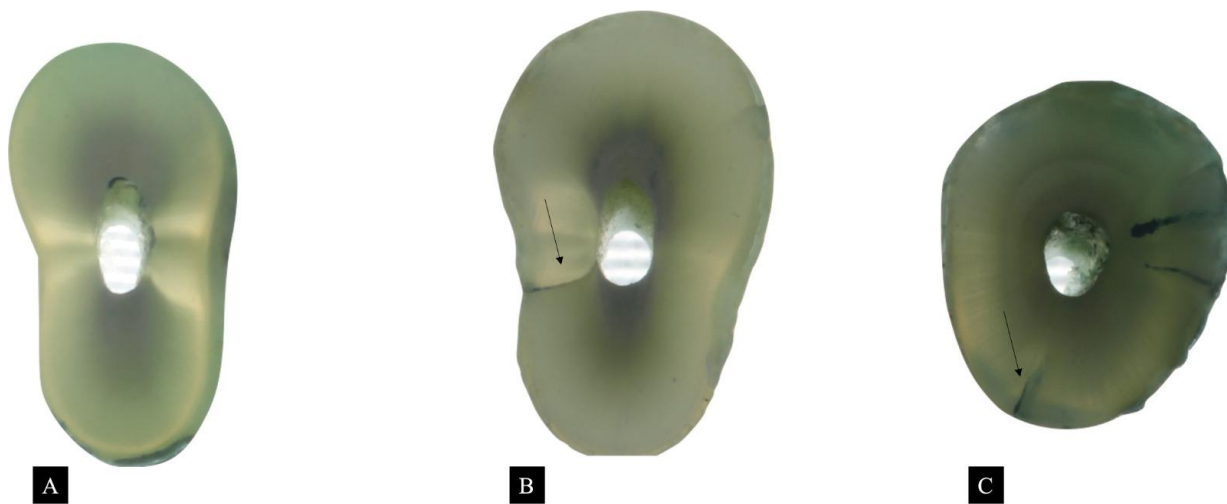
Figura 1.

“Sem defeito” foi definido como a dentina radicular sem nenhuma linha de fissura ou microtrinca, onde tanto a superfície externa da raiz quanto a parede interna do canal radicular estavam livres de defeitos (Figura 1A).

“Outros defeitos” foram definidos como todas as demais linhas observadas que não se estendiam do canal radicular à superfície externa da raiz [trincas parciais (que se estendem da parede do canal radicular para dentro da dentina sem alcançar a superfície externa) e linhas de fissura (que se estendem da superfície externa para dentro da dentina sem alcançar o lúmen do canal ou que se estendem da superfície externa da raiz ou da parede interna do canal)] (Figura 1B).
