CURSO DE ENGENHARIA CIVIL

**DESPERDÍCIOS E PERDAS DE MATERIAS NA
CONSTRUÇÃO CIVIL**

**TRABALHO DE CONCLUSÃO DE CURSO SUBMETIDO AO
CURSO DE ENGENHARIA CIVIL DA FACULDADE
EVANGÉLICA DE GOIANÉSIA**

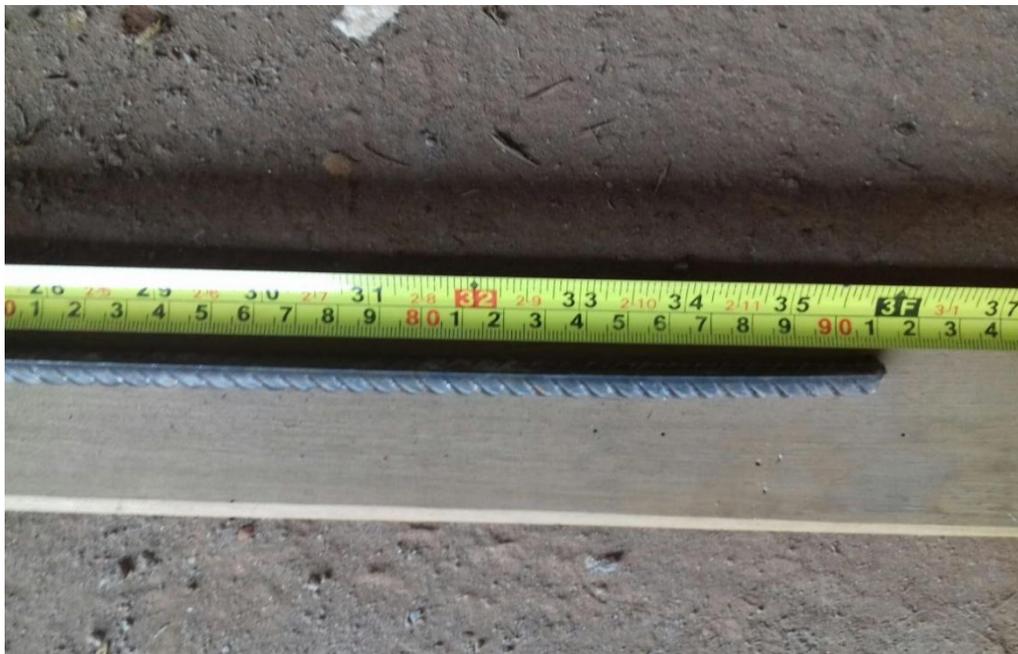
Figura 1 - Levantamento de dados (vergalhões)

Com relação ao aço, a massa encontrada tem como referência as informações do peso aproximado em kg/m (quilogramas por metro) fornecidas pelo catálogo de produtos do fabricante Gerdau (2017). Sendo assim, os pedaços de vergalhões considerados perdidos tiveram seus comprimentos medidos com uma trena (figura 1) para que em seguida fossem realizados os cálculos de conversão para kg.

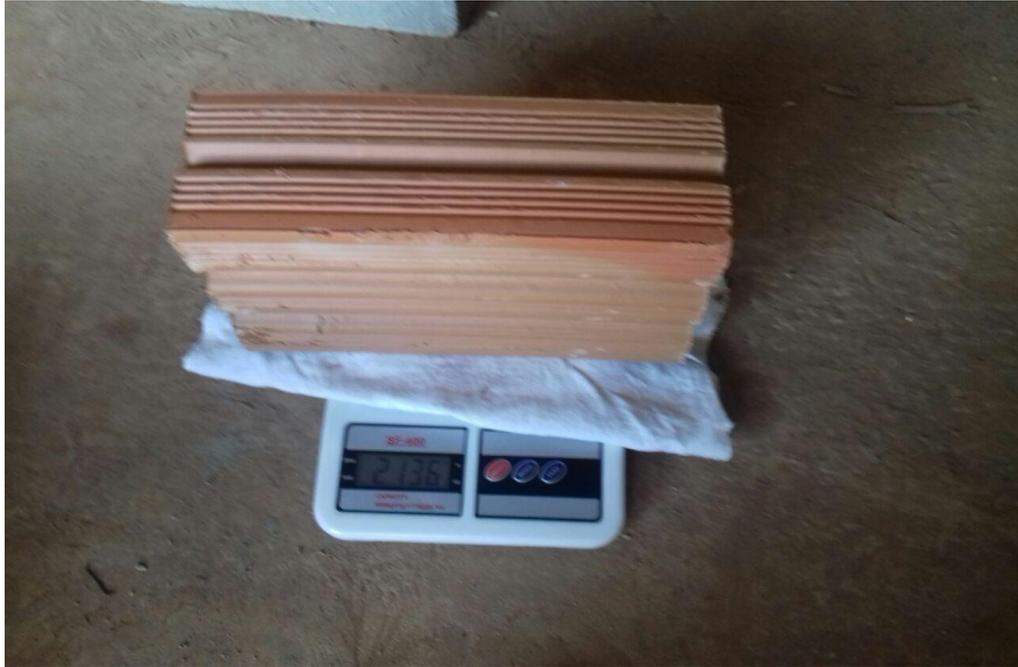
Figura 2 - Pesagem de tijolos cerâmicos

Os tijolos tiveram suas massas aferidas com ajuda de uma balança de precisão, como mostrado na figura 2. Como este material apresentou variações de massa, foram escolhidas quatro amostras de locais diferentes das pilhas para que fosse encontrada uma massa média deste material.

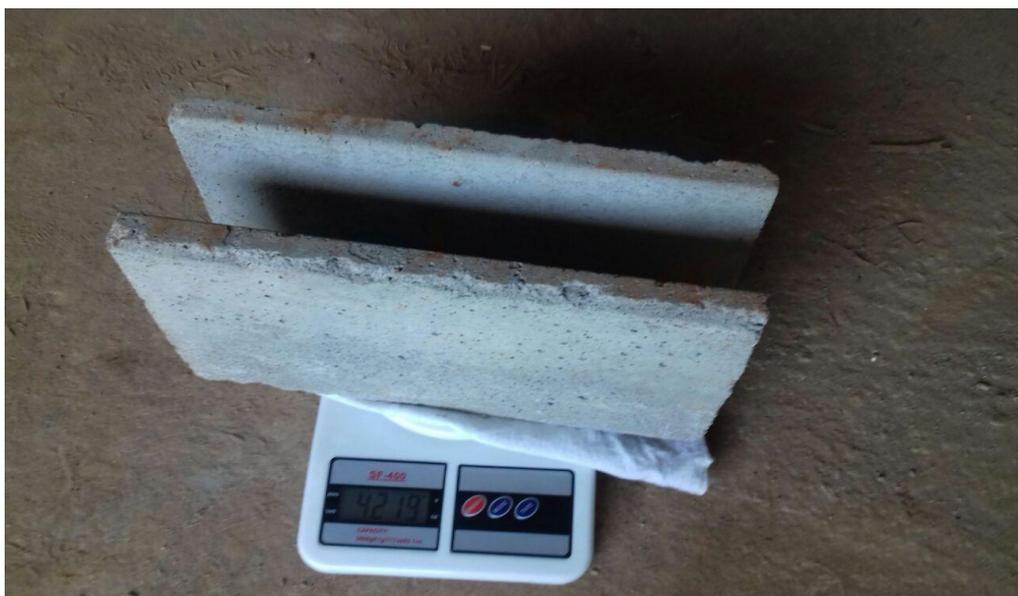
Figura 3 - Pesagem das canaletas de cimento

As canaletas de cimento tiveram o mesmo tratamento que os tijolos (figura 3), os procedimentos para se obter a média da massa também foram realizados no caso deste material. A única diferença em relação aos tijolos foi que as canaletas apresentaram grandes variações de massa de uma peça para outra, então o número de amostras foi elevado para dez peças.

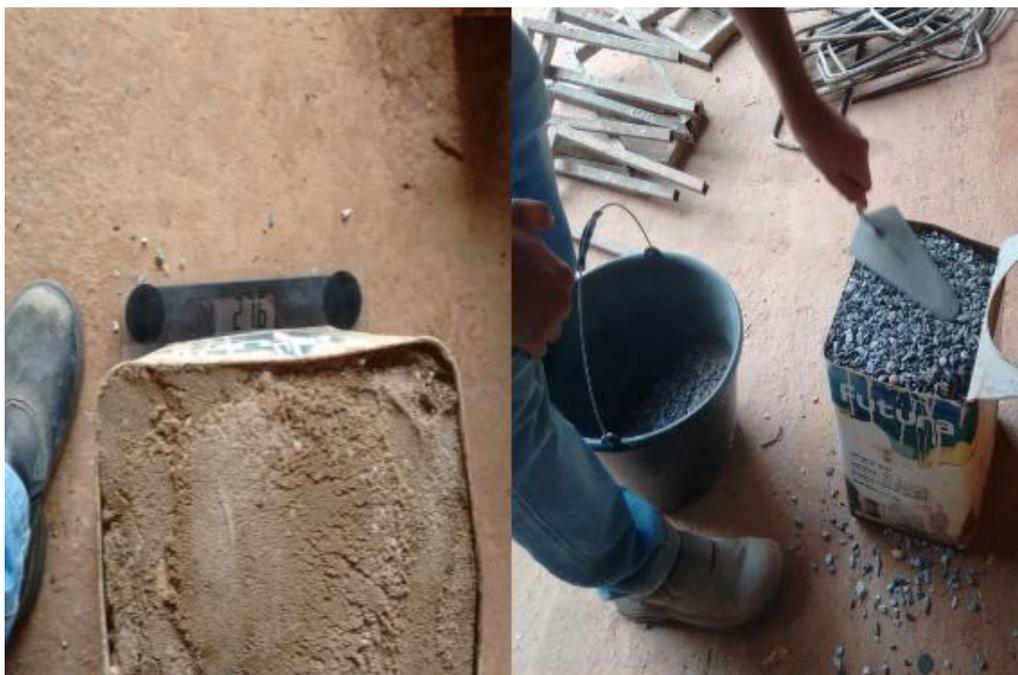
Figura 4 - Pesagem da areia e da brita

A figura 4, mostra a areia e a brita sendo pesadas na lata para realização dos cálculos anteriores.

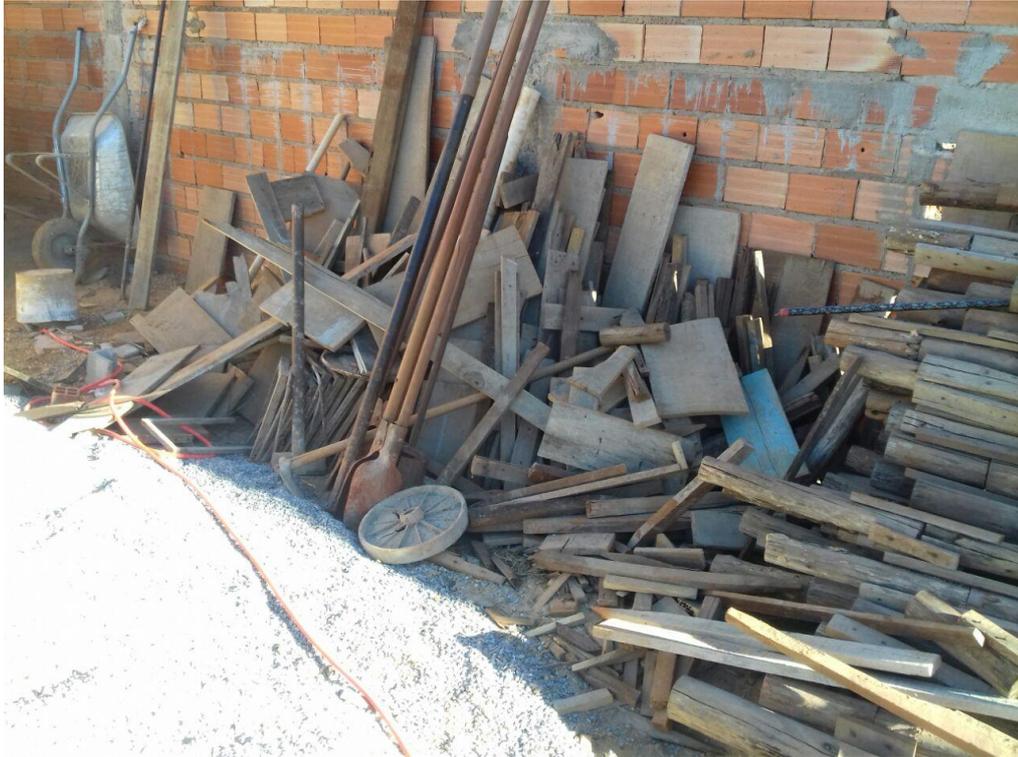
Figura 5 - Desorganização da locação da brita

Um grande gerador de perdas também encontrado na obra A é o transporte excessivo de materiais causado pela dificuldade em organizar a distribuição deles em um local apropriado, como pode ser visto na figura 5, em que a brita escorre entre os restos de madeira.

O problema é agravado pelo fato do corredor de entrada ser muito estreito, além de ter um portão basculante que limita a altura, não comportando sequer um caminhão de pequeno porte. As entregas de tijolos são programadas para serem realizadas de acordo com a necessidade, porém o material é deixado na calçada e tem que ser transportado até o ponto em que será utilizado percorrendo uma distância de aproximadamente 20 metros. Já a areia e a brita que usualmente são entregues em grande escala, passam a ser postas em caminhonetes com uma capacidade muito reduzida.

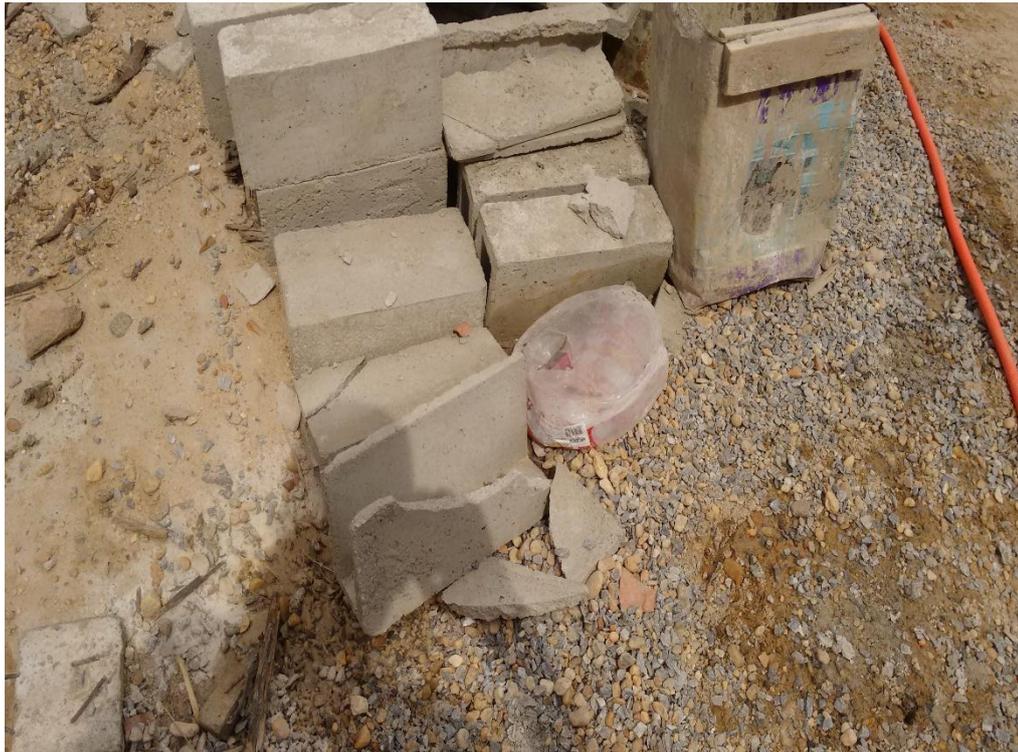
Figura 6 - Canaletas de cimento quebradas

Houve situações que culminaram também com a quebra de alguns materiais como canaletas (figura 6), pois, além do recebimento ser dificultado pelo acesso ao local da obra, o transporte e o mau acondicionamento do material no canteiro fez com que algumas peças fossem perdidas. A avaria de alguns materiais como este traz tanto prejuízos econômicos quanto ambientais, pois gera entulho e a necessidade de um local apropriado para o descarte.

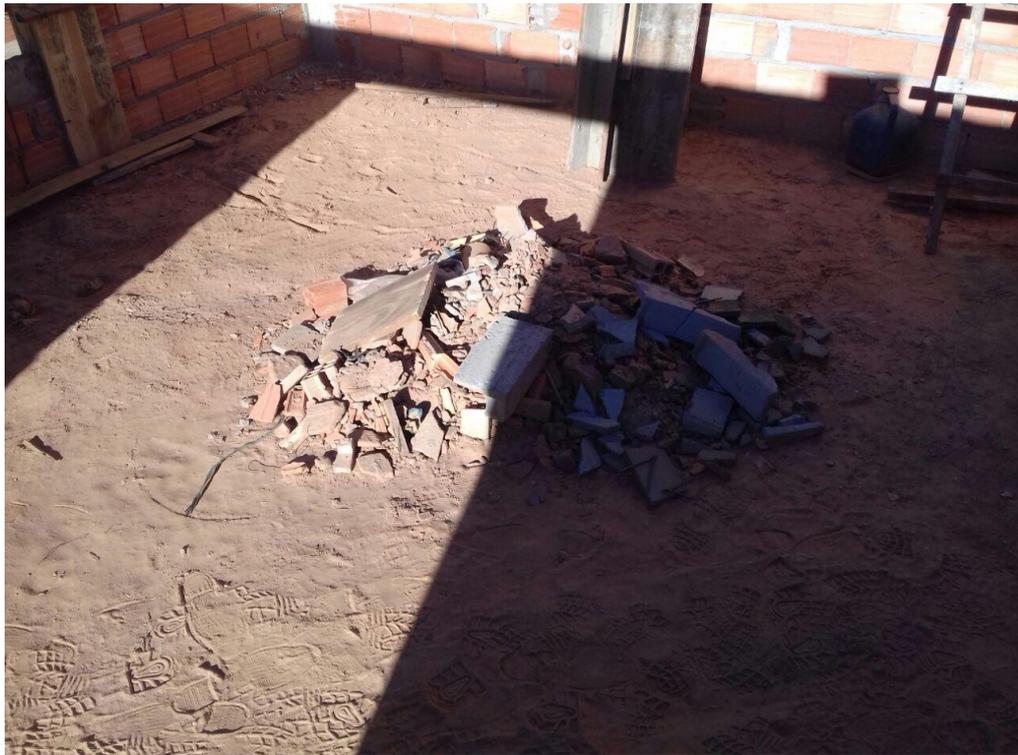
Figura 7 - Entulho na obra

A figura 7 representa as perdas visíveis que aconteceram na obra, restos de tijolos, pedaços de canaleta de concreto e pedaços de madeira, foram jogados em um container para limpeza do local. Aproximadamente 5m³ de entulho foram descartados.

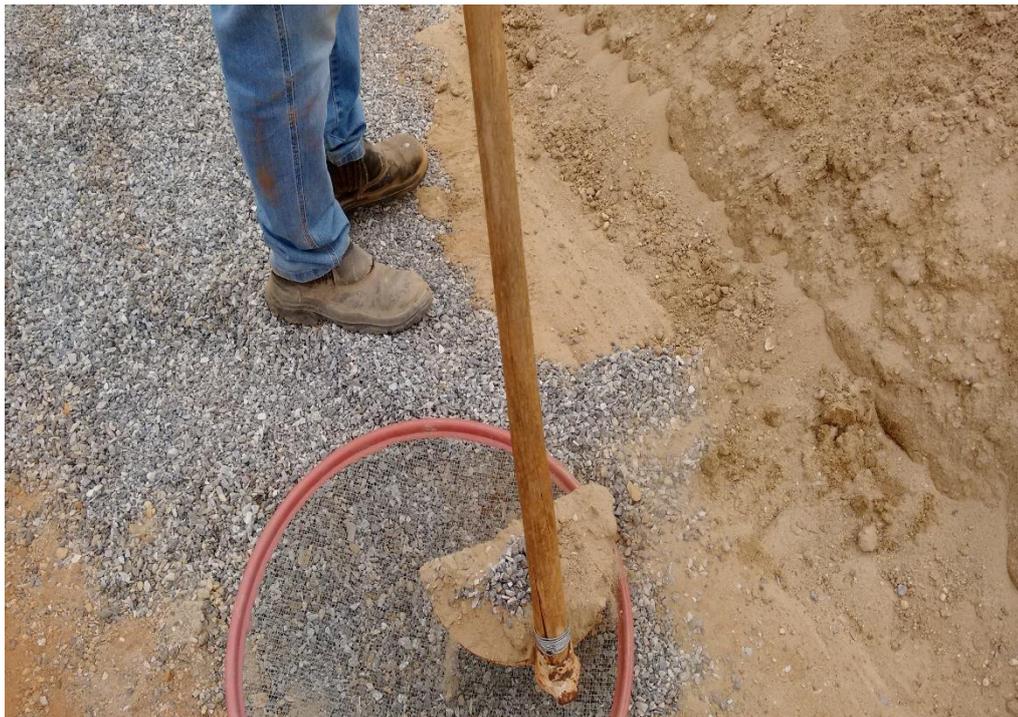
Figura 8 - Separação da brita e da areia.

A organização do canteiro não é das piores, no entanto houve situações em que alguns materiais foram colocados em um local fora do limite correto, como por exemplo a brita, que chegou momentos antes da concretagem das vigas e dos pilares, depositada longe da areia. O ideal seria que os dois materiais estivessem próximos para que a equipe pudesse situar a betoneira em um ponto que facilitasse a utilização deles. O posicionamento correto teria evitado o transporte da brita em carrinhos de mão até a betoneira, fazendo com que a perda da brita que caía no caminho não acontecesse. Pode-se atribuir esta perda à falta de um gerenciamento eficaz e à falta de comunicação, pois mesmo sem a presença do construtor no local a equipe deveria ter sido orientada sobre o posicionamento dos materiais. Para analisar a perda de alguns materiais houve necessidade de segrega-los, pois a sobreposição destes também gerou perdas, como mostrado na figura 8.

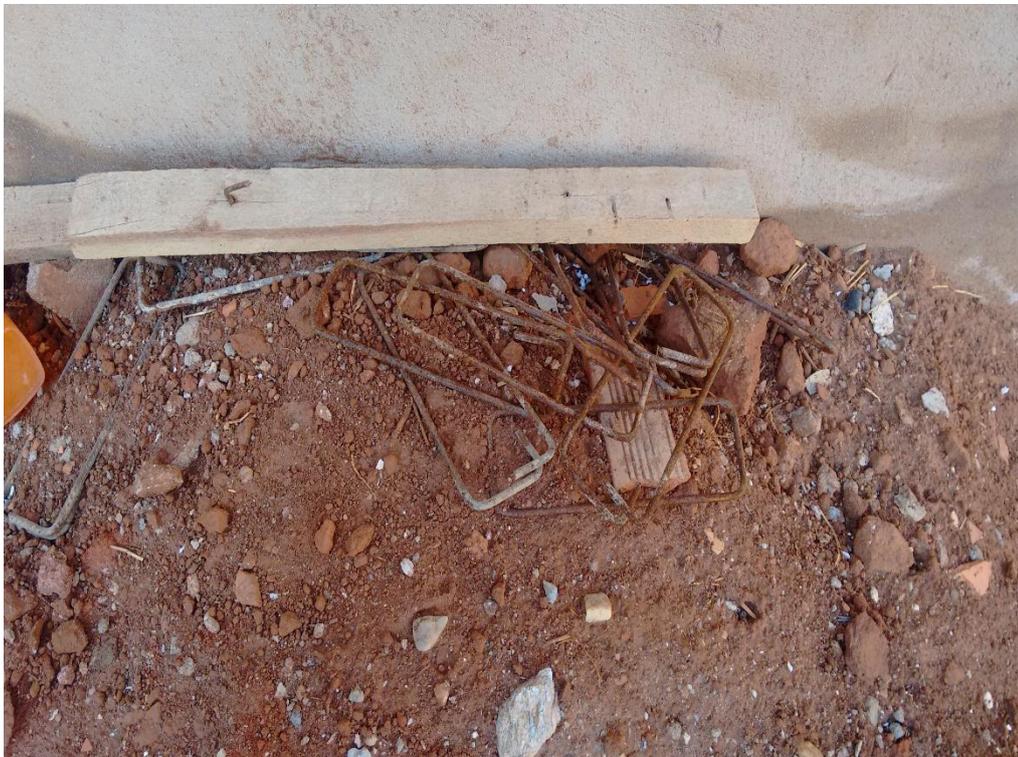
Figura 9 - Desperdício de estribos de aço

Uma grande quantidade de estribos que foram dobrados não foram utilizados em nenhuma estrutura, o que contribuiu para o aumento da perda de aço nesta obra, como mostrado na figura 9.

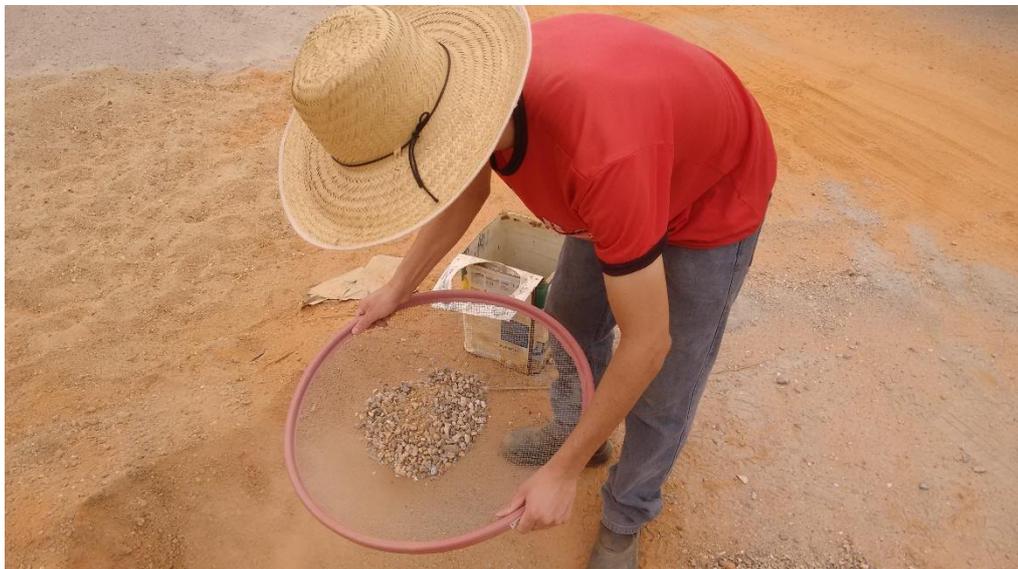
Figura 10 - Peneiramento da brita.

Alguns procedimentos foram necessários par que a análise das perdas fosse feita com maior precisão, como por exemplo o peneiramento da brita que estava misturada com a areia, mostrado na figura 10. Isso também já havia acontecido na obra B.

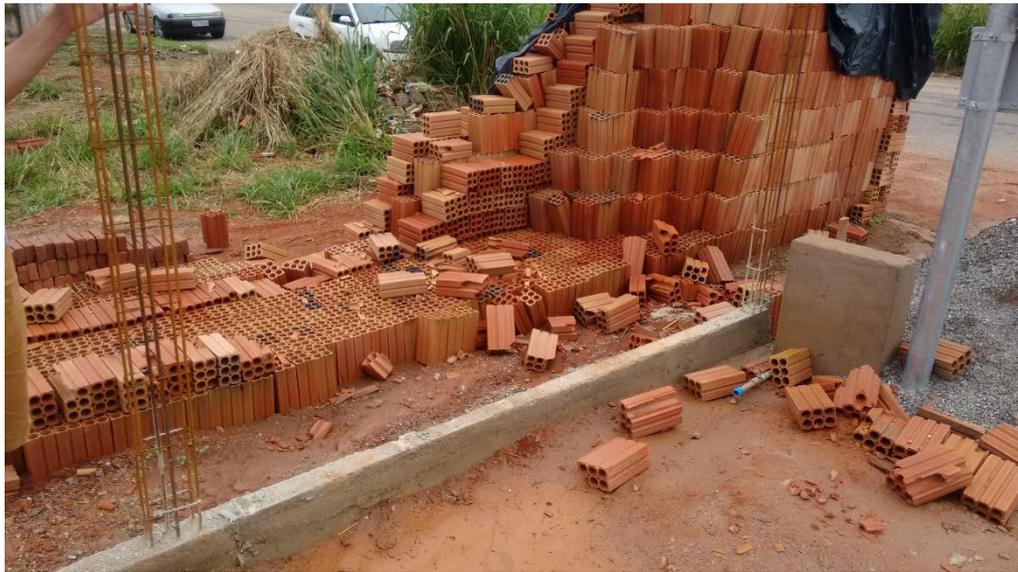
Figura 11 - Empilhamento dos tijolos.

Outro fator que agrava as perdas de materiais nesta obra é a desorganização do local de depósito da areia e da brita, que são colocadas lado a lado na entrada do canteiro, de maneira que os dois materiais se misturem. Além disso, a pilha de tijolos não ficou bem feita e ocasionou a quebra de alguns tijolos, como está explícito na figura 11.
