CURSO DE ENGENHARIA CIVIL

**PATOLOGIAS DE INFILTRAÇÕES EM UNIDADES
HABITACIONAIS: ESTUDO DE CASO EM RESIDÊNCIAS NO
MUNICÍPIO DE ANÁPOLIS-GOIÁS**

**TRABALHO DE CONCLUSÃO DE CURSO SUBMETIDO AO
CURSO DE ENGENHARIA CIVIL DA UNIEVANGÉLICA**

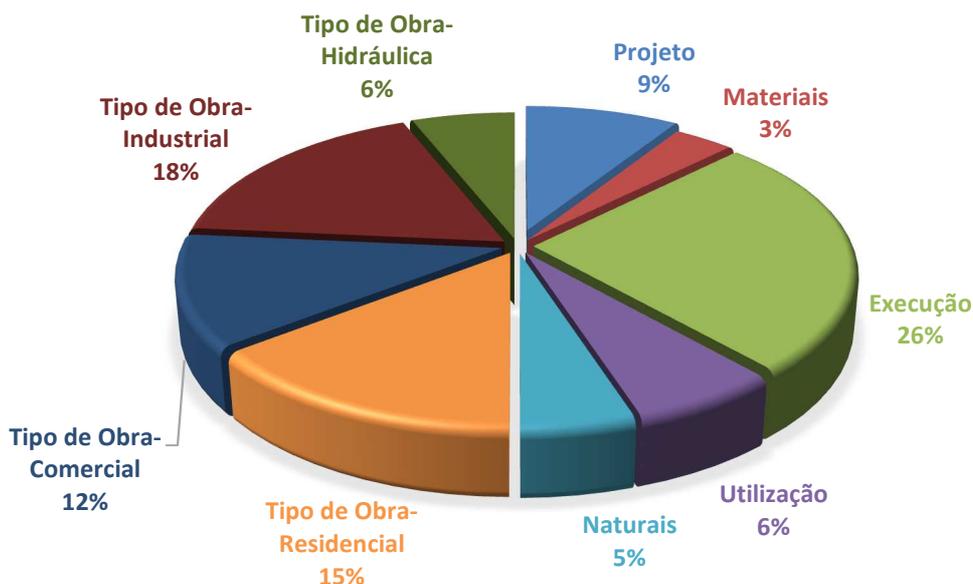
Figura 1- Estatísticas de incidência das patologias no Brasil

A Figura 1 apresenta a porcentagem de incidência das patologias no Brasil, foram analisados 527 casos, onde foram divididos por suas proveniências. As infiltrações podem ser causadas em todos os casos apresentados.

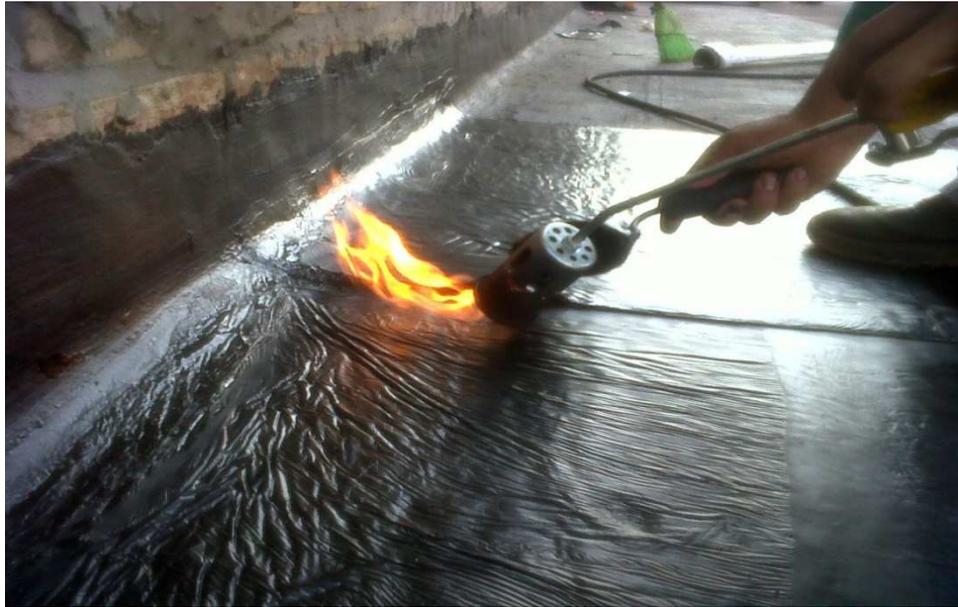
Figura 2 - Membrana asfáltica moldadas a quente sendo aplicada

Fonte: Site Plastizil Tecnologia Construtiva (<http://www.plastizil.com/membrana-asfaltica-4-mm-normal-ormiflex-premium-p83>). Nota: manta asfáltica sendo aplicada com uso e maçarico.

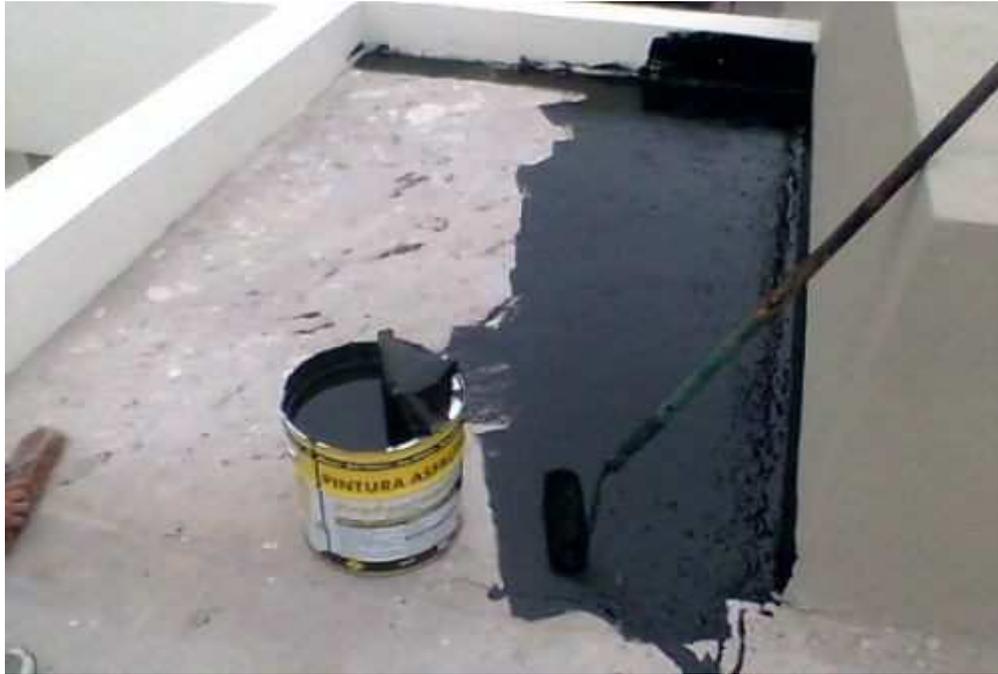
Figura 3 - Membrana asfáltica moldadas a frio sendo aplicada

As membranas asfálticas moldadas a frio (Figura 2), são aplicadas em forma de pintura, em temperatura ambiente e dispensa o uso de equipamentos que aqueçam o produto.

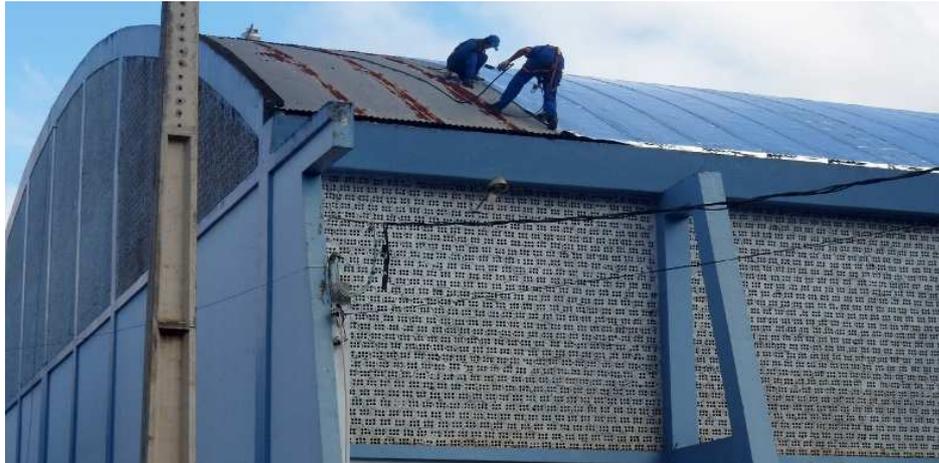
Figura 6 - Manta asfáltica aluminizada sendo aplicada

Nota: A manta asfáltica aluminizada oferecerá 50% de menos calor, 100% de isolamento acústico e 100% sem infiltrações e goteiras. O produto é com filme metálico de alumínio. Estas melhorias beneficiam os esportistas que usam o Ginásio Municipal Luís Otto para os treinamentos e campeonatos.

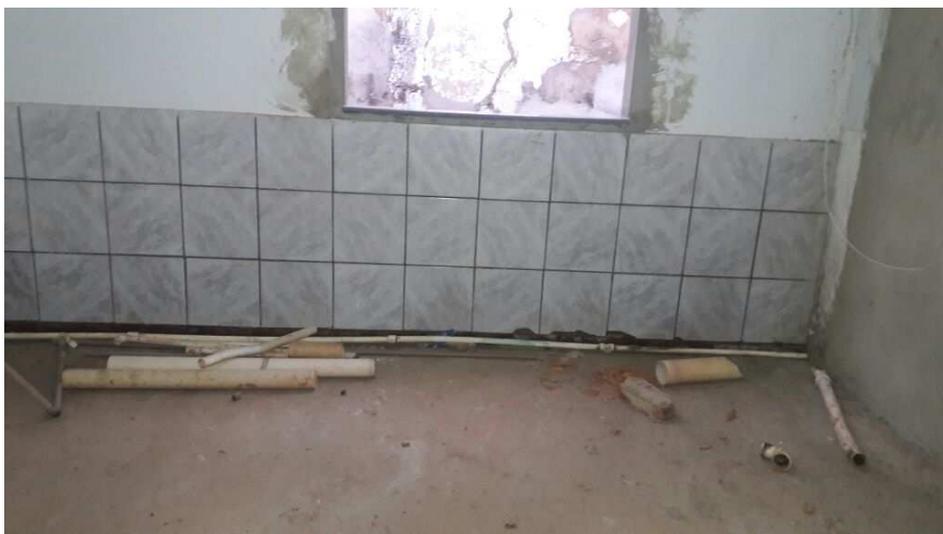
Figura 13 - Tratamento paliativo contra infiltração por capilaridade

2º caso: Residência situada no Bairro Maracanã, Anápolis - GO. Infiltração causada por capilaridade, onde há ascendência do fluido pela parede (Figura 13).

perde resistência e se desintegra, fazendo a cerâmica se soltar. Além de propiciar a proliferação de ácaro e mofo, volta o mau cheiro bem como os riscos de doenças acometerem os moradores.

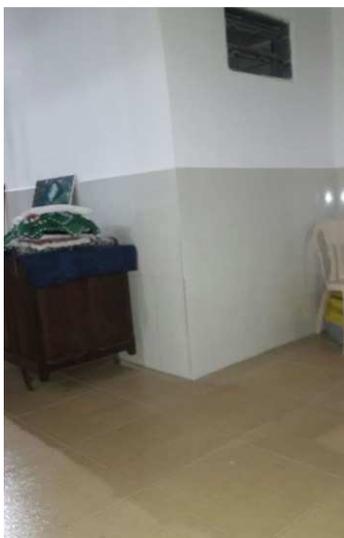
Figura 14 - Parede com novo tratamento paliativo.

Nesse caso, a família optou por tirar o revestimento da parede e ignorar o problema. O não tratamento acarretou em manchas na pintura causadas pela umidade do fluido percolado. Acabaram insistindo em uma forma “mais econômica” de “tratamento” e revestiram novamente com piso (Figura 14).

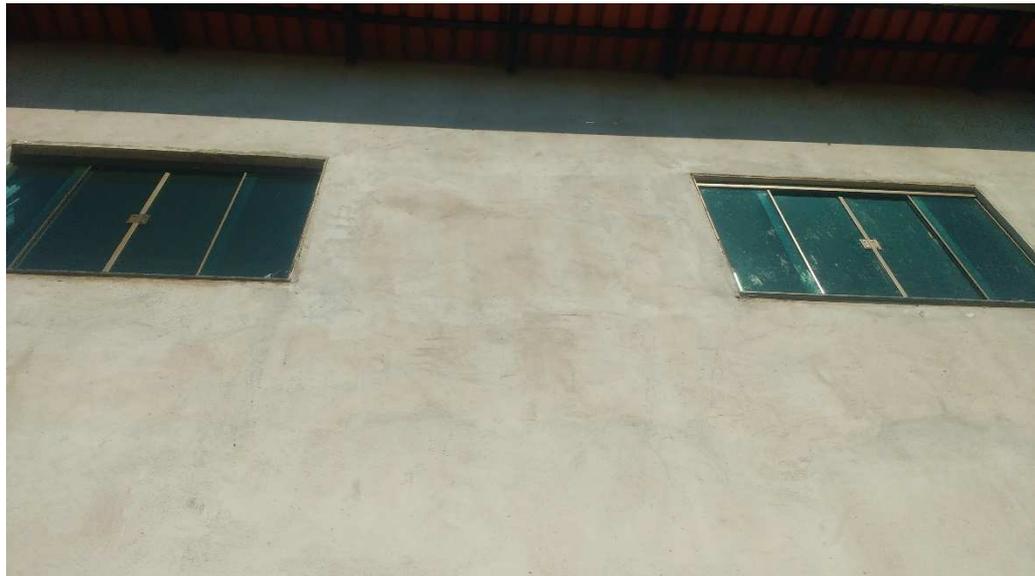
Figura 15- Parede externa revestida por impermeabilizante flexível

3º caso - Sobrado no bairro Maracanã, Anápolis - GO. Essa habitação foi previamente tratada com impermeabilizantes flexíveis nas paredes externas (Figura 15) e algumas paredes internas, onde há maior ocorrência de contato com intempéries e banheiros, antes do acabamento em pintura. Nas paredes internas tratadas e já pintadas, o acabamento permanece intacto.

A foto apresenta parede com a primeira camada de impermeabilizante flexível aplicado. Na embalagem do produto vem a especificação de aplicação do mesmo, a recomendação deste são três demãos cruzadas. O rendimento e os valores estimados desse produto estão presentes na Tabela 7.

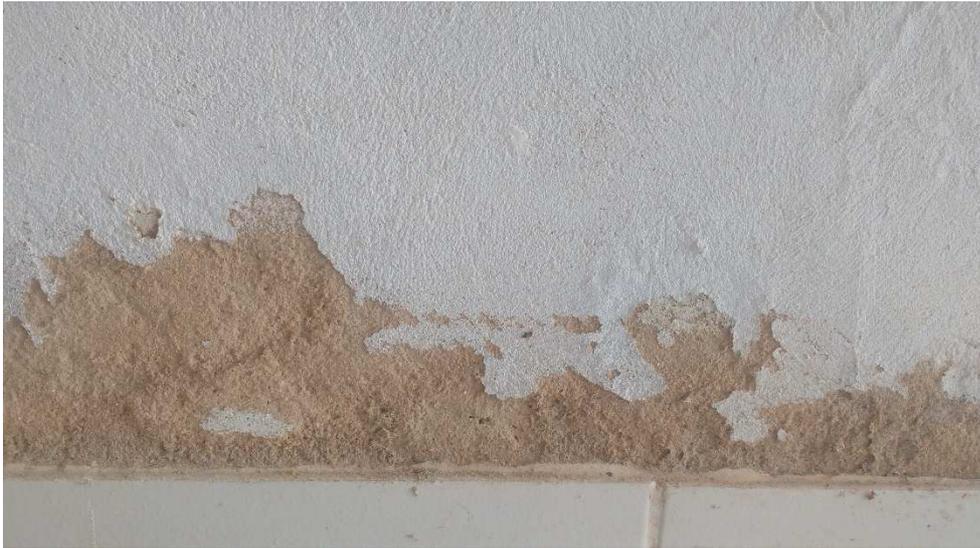
Figura 16 - Parede antes de ser tratada com impermeabilizante

Algumas paredes não receberam tratamento preventivo contra infiltrações e começaram a apresentar danos por capilaridade, comprometendo o reboco (Figura 16).

A infiltração toma todo comprimento da garagem (5m), a foto apresenta parte do dano com dimensões de 0,5x0,15m.

Foi analisado e concluído que o melhor seria trata-la com impermeabilizante e protetor, bicomponente, à base de cimento, areias selecionadas e resina acrílica para uso em alvenarias (Figura 17). O rendimento e os valores estimados desse produto estão presentes na Tabela 7.

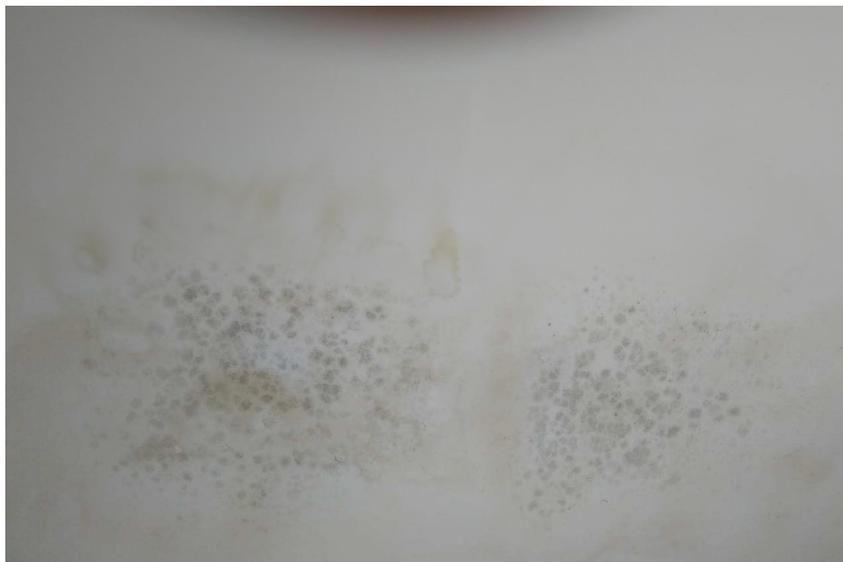
Figura 18 - Teto com presença de mofo

Infiltração (0,8x0,3m), causada por intempéries, a falta de impermeabilização da laje associada a uma telha quebrada foi o suficiente para gerar o transtorno.

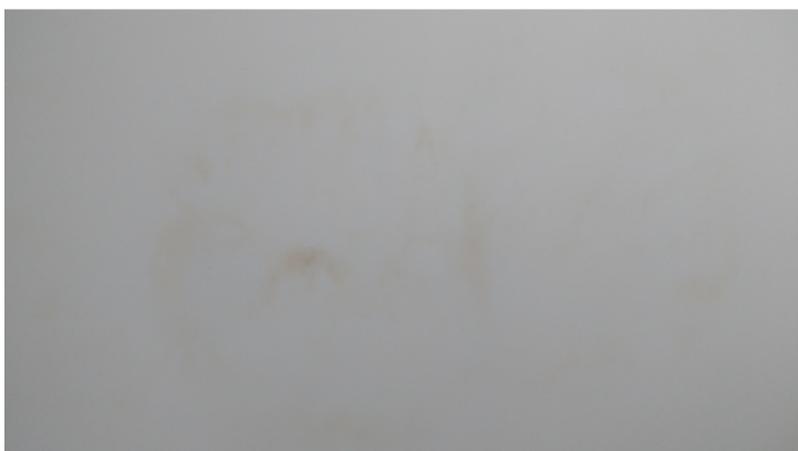
Figura 19 - Teto após remoção do mofo

Após limpeza com solução alcalina para remoção do mofo, as manchas amarelas permaneceram (Figura 19), sendo necessário restauração da pintura.
