CURSO DE ENGENHARIA CIVIL

**ANALISE DE SOLO COLAPSÍVEIS:
UM ESTUDO DA VILA FORMOSA DE ANÁPOLIS-GO**

TRABALHO DE CONCLUSÃO DE CURSO SUBMETIDO AO
CURSO DE ENGENHARIA CIVIL DA UNIEVANGÉLICA

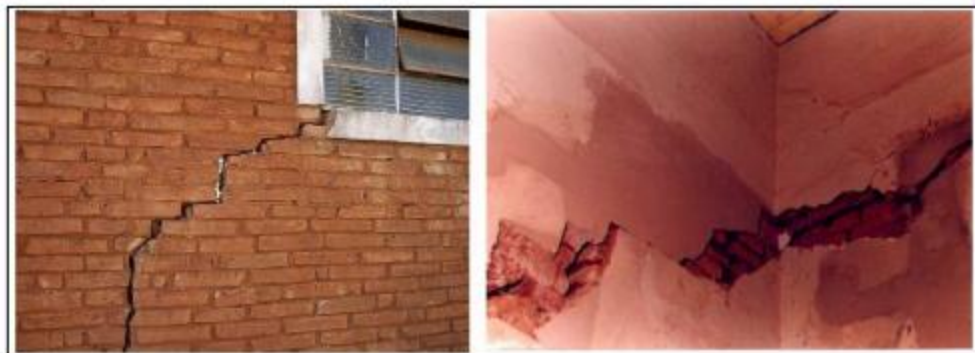
Figura 2: Avarias das edificações devido ao efeito do colapso

Cintra e Aoki (2009), em estudos identificaram que o colapso é comum em solos mais porosos não saturados ao serem inundado, pois a inundação anula a sucção matricial que ocorre pelos vazios presentes no solo, o que proporciona uma redução no cisalhamento, o que proporciona variação no volume, que é chamado de recalque de colapso, que gera como possíveis resultado na estrutura trincas e rachaduras e em casos excepcionais até a ruína parcial ou total da estrutura, como exemplificação segue a Figura 2.

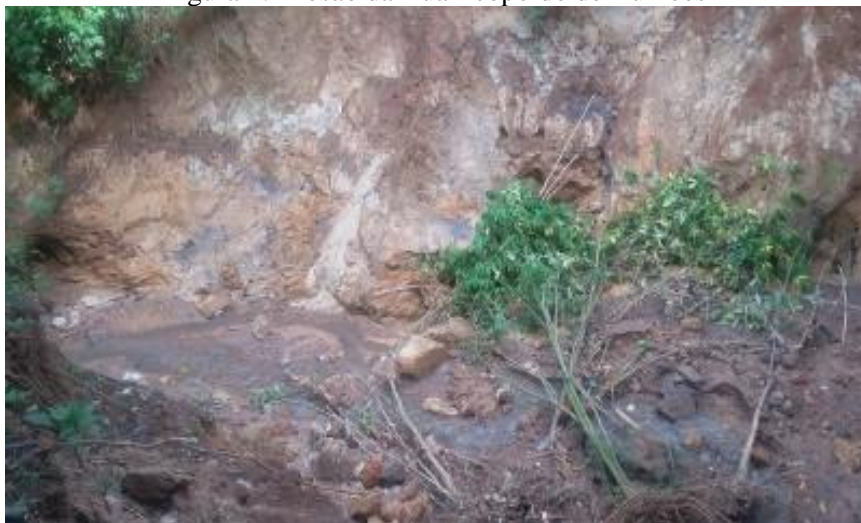
Figura 4: Erosão da Rua Leopoldo de Bulhões

A figura 4 a seguir mostra a movimentação de terras que são comuns serem encontradas na região, sendo mais comum na Rua Leopoldo de Bulhões, que de acordo com os dados levantados pelos moradores da região desde a década de 70(FIGURA 5) este é um problema eminente, vem se agravando ao longo do tempo.

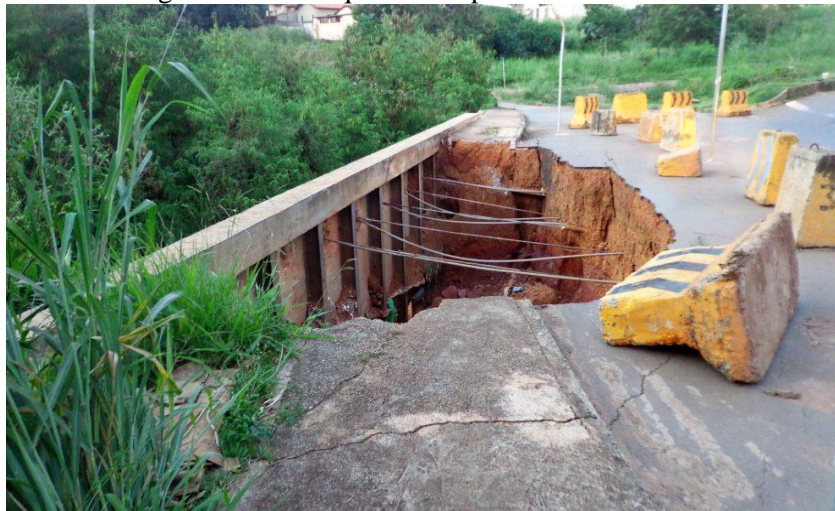
Figura 6: Erosão que corrompeu Avenida Federal

Em alguns pontos são identificados, como o que ocorre na Avenida Federal (FIGURA 6) que o colapso chegou a níveis drásticos interditando trechos das ruas que cercam

o bairro, sendo proibida a passagem de veículos e pessoas, destaca-se que este problema está atingindo algumas casas da região. Sendo assim identifica-se que quando foi instalar a pavimentação no local, deveria ter realizado um estudo de solo para que assim pudesse identificar a colapso possível no local e assim implantar técnicas que assim fosse realizada uma obra que suprisse as necessidades da região e não viesse a ser um dinheiro público desperdiçado, sendo esta uma política pública ineficaz.

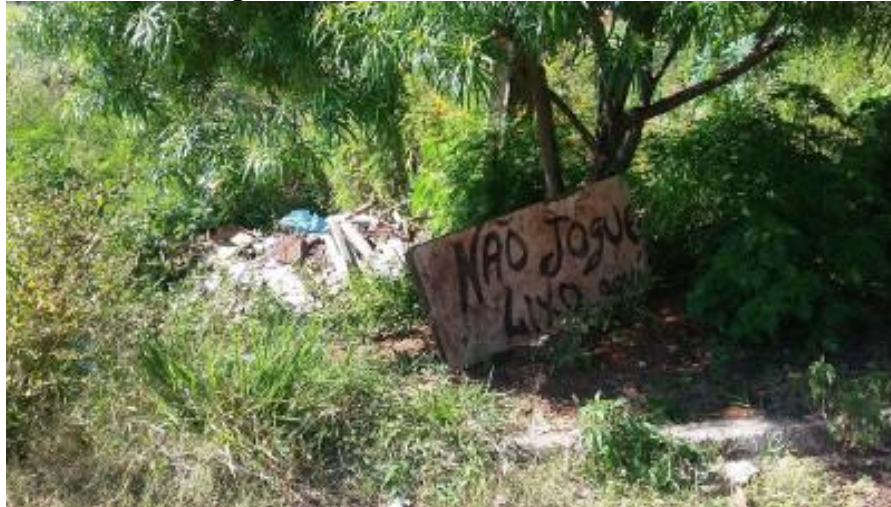
Figura 7: Lixo na erosão da Vila Formosa

Em concordância a isso expõe-se, que entre os achados da visita técnica a equipe de engenharia da prefeitura que fez a análise do solo no local possibilitou identificar qual teria sido o provável mecanismo desencadeador do processo de colapso, tendo sido listados, entre os mais comuns, pela ordem: rupturas nas redes de água e esgoto, rupturas na rede pública de drenagem pluvial, o lixo descartado pela população de forma errada.

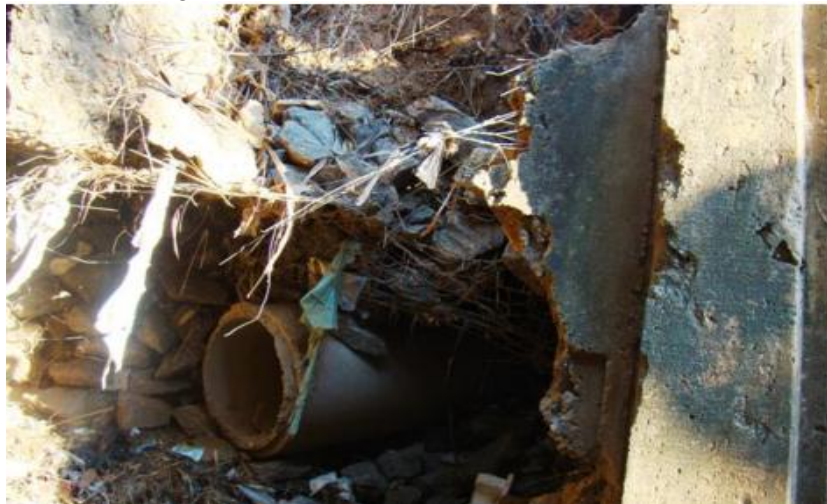
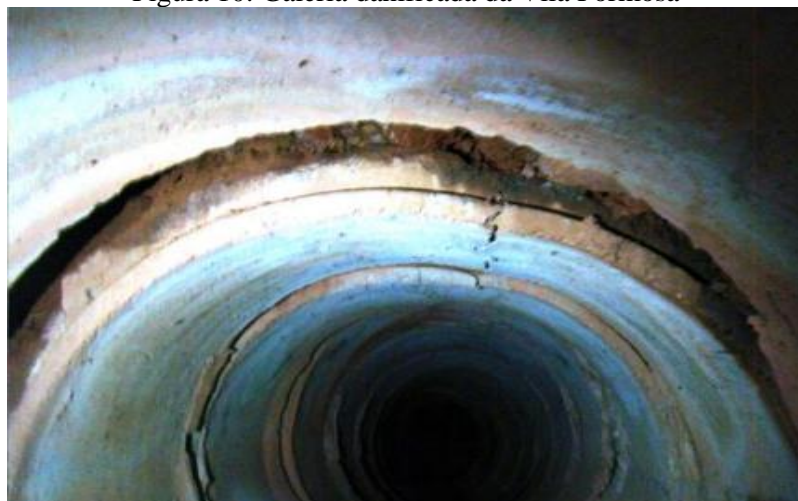
Figura 9: Galeria danificada da Vila Formosa

Conforme informação repassada pelo Corpo de bombeiro em uma análise do local, conseguiu identificar que o problema do solo da região da Vila Formosa também pode ser atribuído a galeria de água que se encontra danificadas, fazendo com que o solo fique úmido contribuindo assim para que ocorram deslizamentos de terra (FIGURA 9, 10).

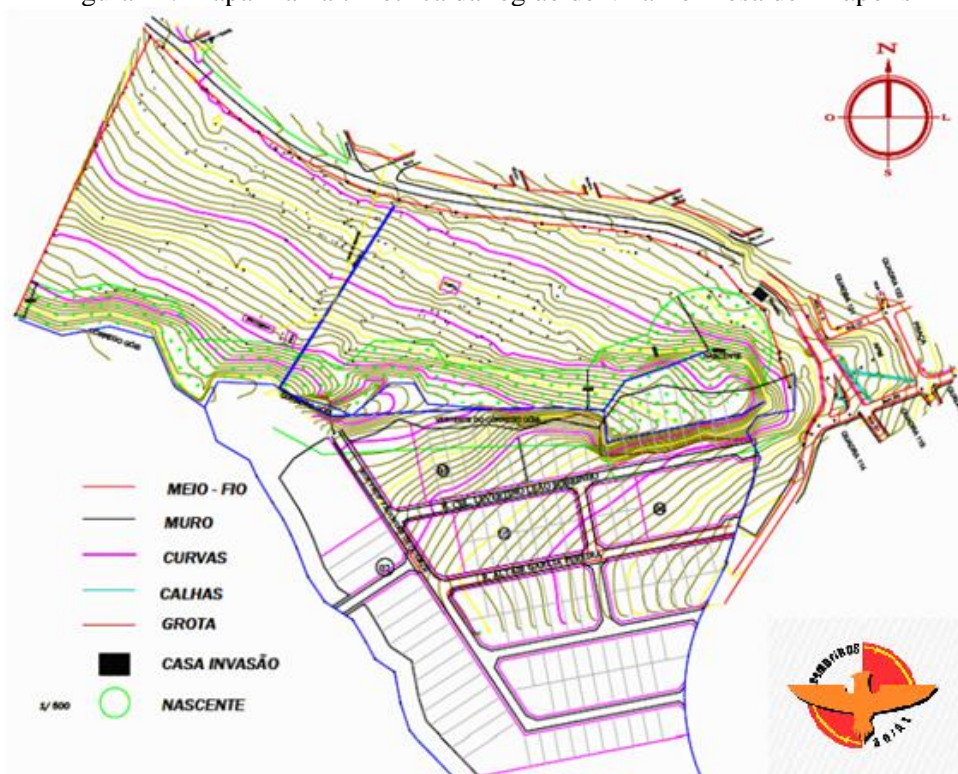
Figura 11: Mapa Planialtimétrica da região de Vila Formosa de Anápolis

A área da vila Formosa, em especial a dos solos colapsíveis, por meio de uma análise Planialtimétrica (FIGURA 11), realizada pelo Corpo de Bombeiros foi possível identificar a existência de curvas e níveis com graus que contribuem para que aconteça tal fenômeno, devendo ser elaborada uma medida para uma melhor maneira de dispensar essa água.

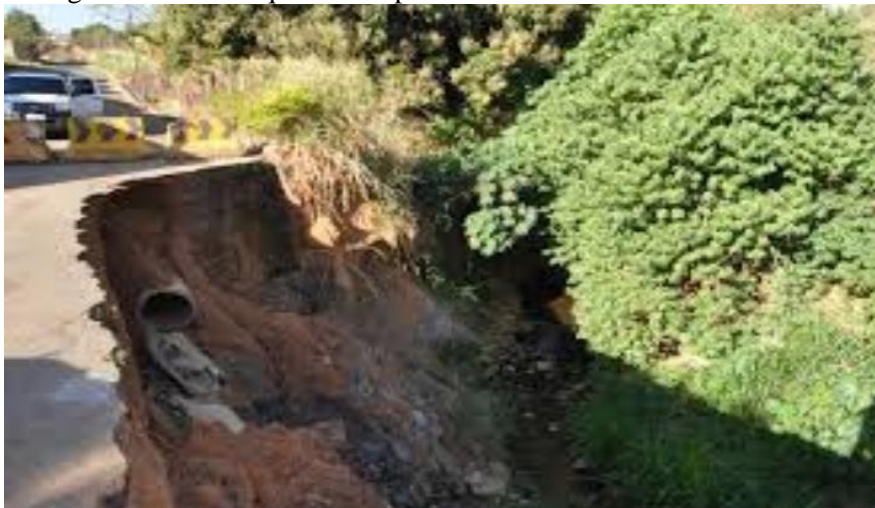
Figura 15: Erosão que corrompeu Avenida Federal da Vila Formosa

Destaca-se que as medidas tomadas até o momento pela Prefeitura foram apenas paliativas, para que não proporcionasse risco à segurança das pessoas que morem ou tramitem pelo local, evitando possíveis acidentes e que devido a movimentação de veículos a problemática pudesse agravar, sendo assim isolaram o trecho da Avenida Federal (FIGURA 15).

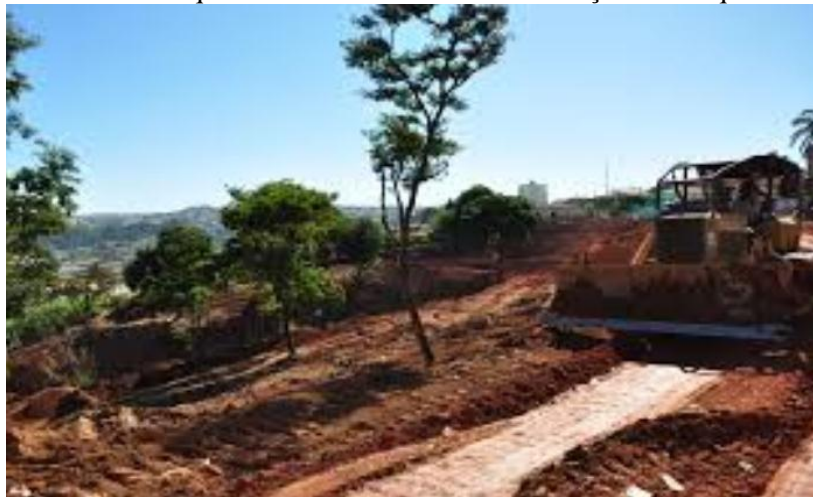
Figura 16: Local do Parque da Liberdade Antes da Instalação do Parque da Liberdade

Como pode ser evidenciada na Figura 16, existia no local um Colapso que promovia uma movimentação de terras, ocasionando uma erosão no local, sendo assim como medida definitiva para a solução do problema e voltando para a benfeitoria para a sociedade, se tornando um lugar de lazer e prática de exercício físico como pode ser identificado na Figura 9, destaca-se que para a solução deste problema foram gastos nos 25 mil metros quadrados que envolvem a área 3 milhões de reais, sendo a obra iniciada no ano de 2012 e concluída em 2014.

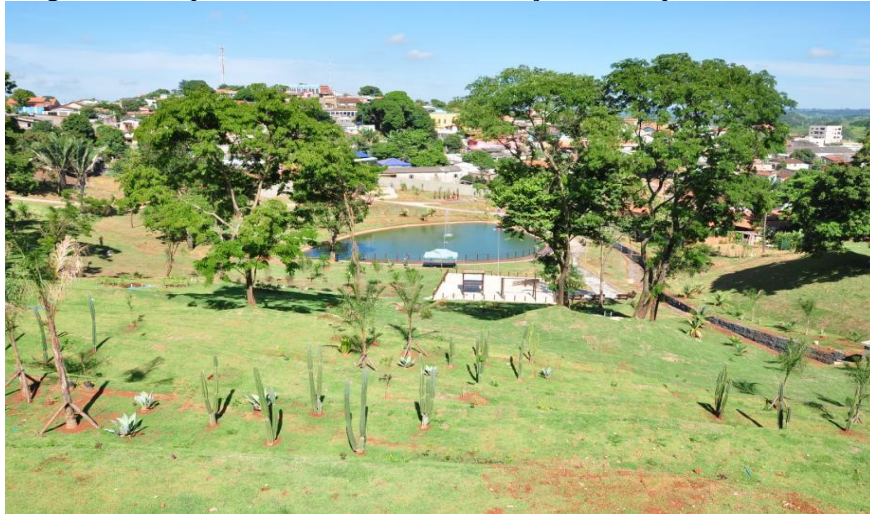
Figura 17:Parque da Liberdade com Instalação do Parque da Liberdade

Sendo assim os objetivos apontados pela equipe da engenharia para a implantação de um parque ambiental são: eliminar e/ ou reduzir os riscos instalados; evitar a instalação de novas áreas de risco; e conviver com uma área revigorada que se torna de utilidade pública e social.
