**ESTUDO DAS MANIFESTAÇÕES PATOLÓGICAS: RESIDÊNCIA HISTÓRICA NA
CIDADE DE JARAGUÁ-GO**

Trabalho de Conclusão de Curso (TCC) apresentado à banca examinadora do curso de Engenharia Civil da Faculdade Evangélica de Jaraguá, como requisito parcial para a obtenção do título de Engenheiro Civil.

ESTUDO DAS MANIFESTAÇÕES PATOLÓGICAS: RESIDÊNCIA HISTÓRICA NA CIDADE DE JARAGUÁ-GO

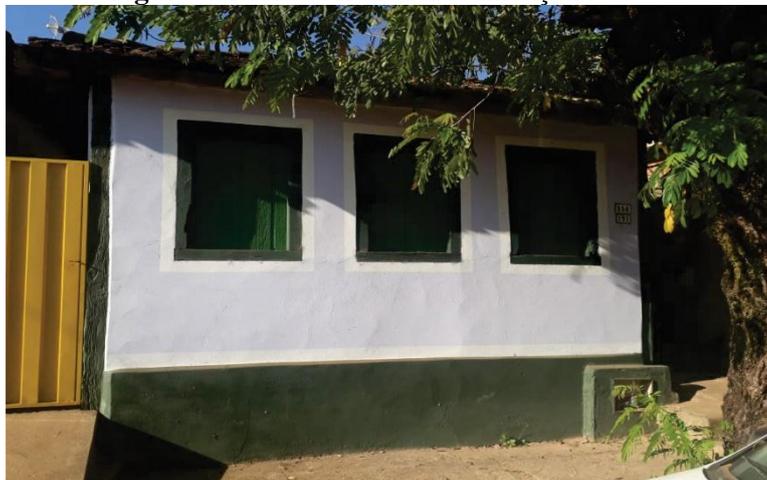
Figura 4. Fachada frontal da edificação

Este estudo foi realizado na cidade de Jaraguá/Goiás, de fevereiro a novembro de 2019. A residência está localizada na rua das flores número 19, quadra 20, lote 15, Centro. Conforme pode ser observado na Figura 4 da fachada frontal. Trata-se de uma análise das manifestações patológicas de uma residência histórica, com idade de aproximadamente 150 anos, de acordo com entrevista realizada com alguns dos moradores do em torno do local. Atualmente encontra-se sem morador devido aos problemas patológicos que precisam ser analisados e solucionados, tais como: rachaduras, trincas, umidade, deterioração de revestimentos e estruturas em madeira.

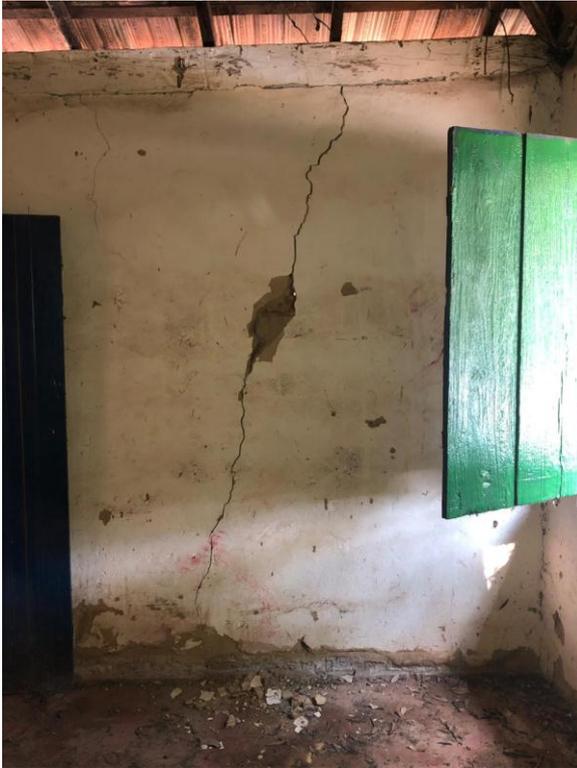
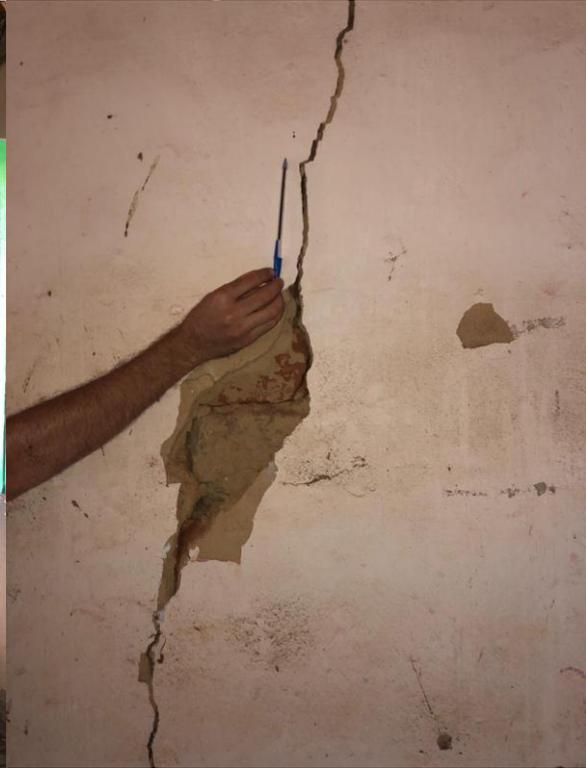
As Figuras 6a e 6b apresentam uma rachadura na vertical que transpassou de um lado para o outro, localizada na parede do quarto 01 que faz divisa com a área externa da residência.

Figura 6a. Rachadura

Figura 6b. Rachadura

O Quadro 1 mostra um levantamento detalhado relacionado à patologia das Figuras 6a e 6b.

Patologia	Rachadura na vertical.
Provável Causa	Sobrecarga vertical, ausência de elementos estruturais para resistir os esforços solicitantes.
Possível Reparo	<ol style="list-style-type: none"> 1. Realizar escoramento; 2. Abertura no local da trinca para implantação de um pilar; 3. Limpeza do local; 4. Fixar o pilar de madeira; 5. Aplicação de revestimento e acabamento nas ligações do pilar com a parede.

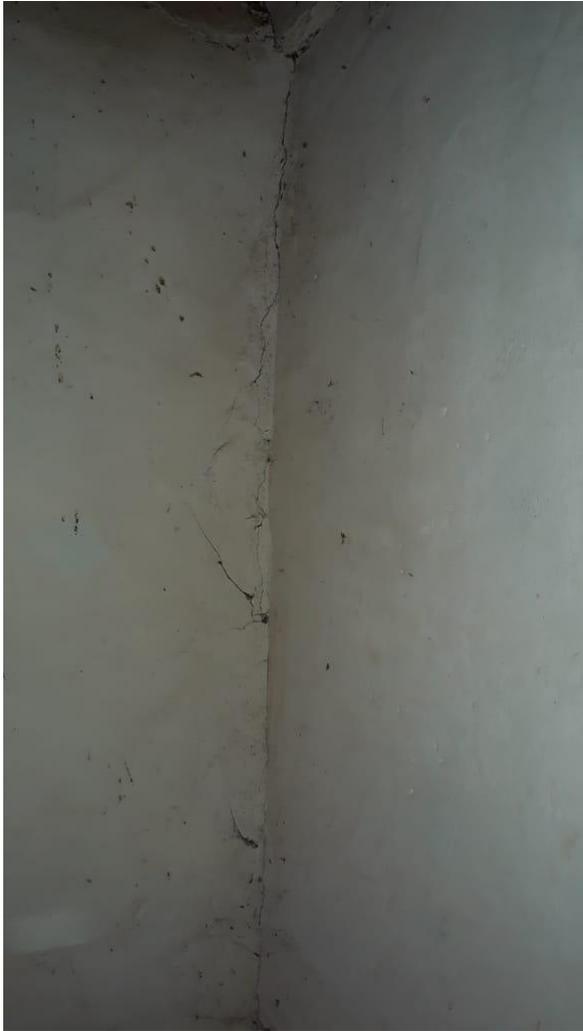
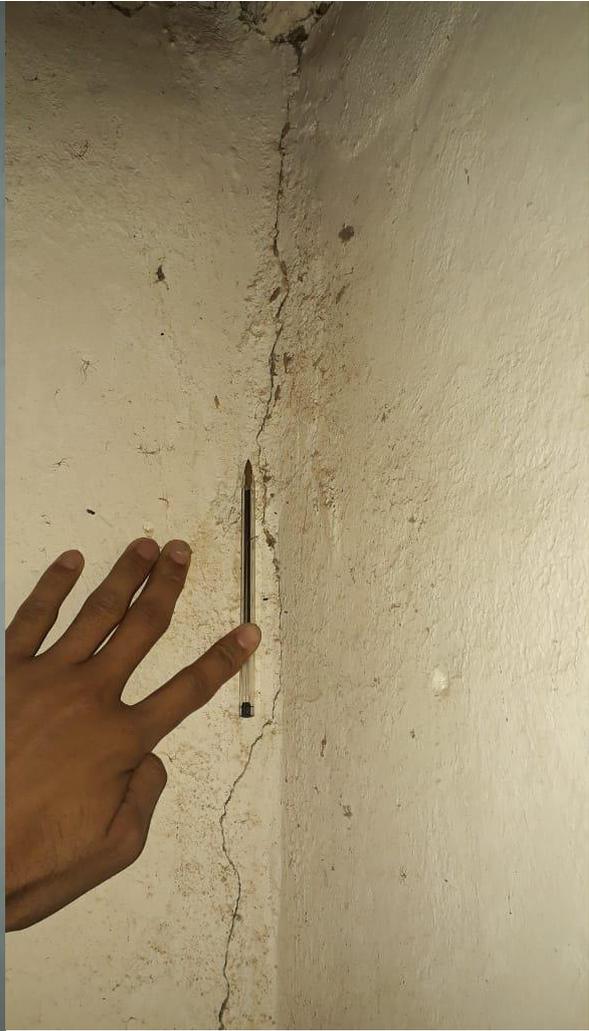
Nas Figuras 7a e 7b é possível observar uma trinca na vertical no encontro de paredes do quarto 01 com quarto 02.

Figura 7a. Trinca na vertical

Figura 7b. Trinca na vertical

Patologia	Trinca na vertical.
Provável causa	Sobrecarga vertical, ausência de elementos estruturais.
Possível reparo	<ol style="list-style-type: none"> 1. Realizar escoramento; 2. Fazer abertura no local da trinca, para implantação de um pilar; 3. Limpeza do local; 4. Implantação do pilar; 5. Aplicação do revestimento e acabamento nas junções com a parede; 6. Realização de manutenções periódicas.

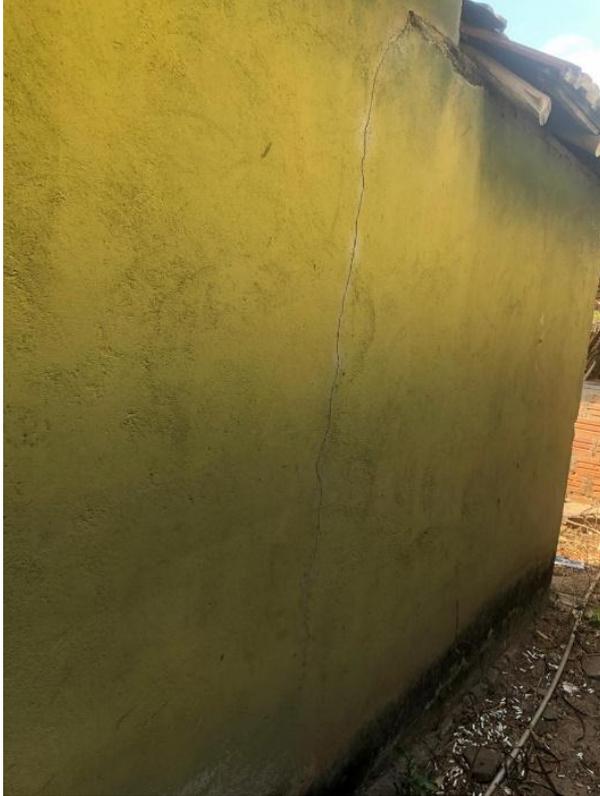
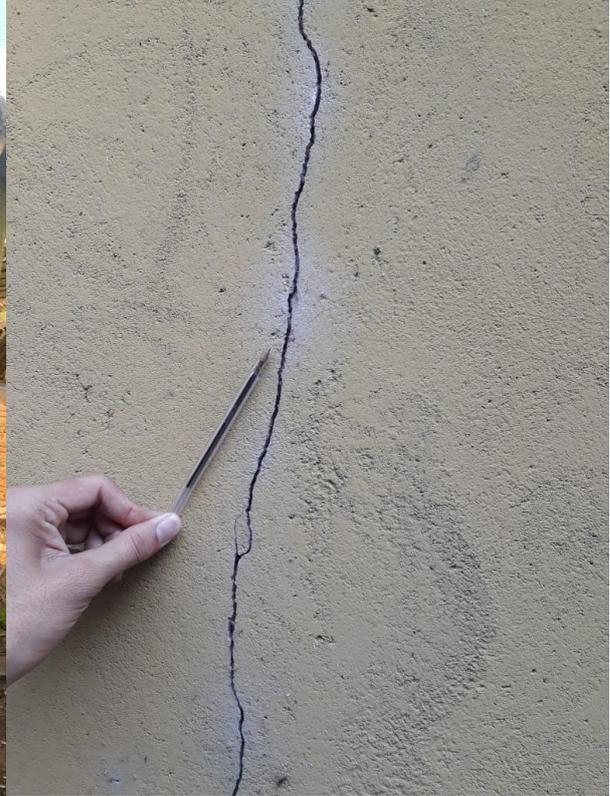
Uma rachadura vertical foi identificada na parede externa da residência, conforme pode ser observado nas Figuras 8a e 8b.

Figura 8a. Rachadura

Figura 8b. Rachadura

Patologia	Rachadura na vertical.
Provável causa	Sobrecarga vertical, ausência de elementos estruturais para resistir os esforços solicitantes da viga de madeira.
Possível reparo	<ol style="list-style-type: none"> 1. Realizar escoramento; 2. Abertura no local da trinca para implantação de um pilar; 3. Limpeza do local; 4. Fixar o pilar de madeira; 5. Aplicação de revestimento e acabamento nas ligações do pilar com a parede.

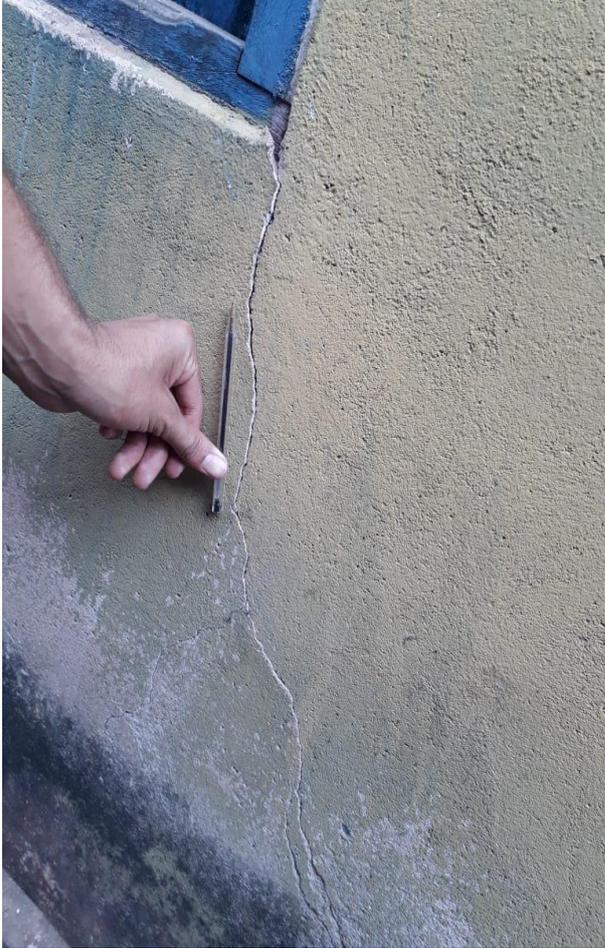
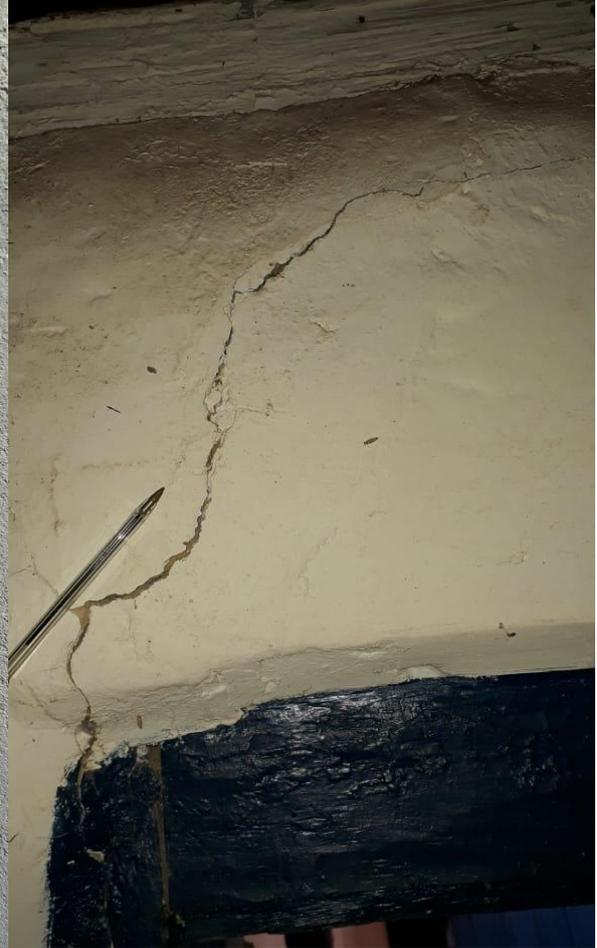
As Figuras 9a e 9b apresentam trinca na parte inferior e superior das esquadrias, tanto na parte interna e externa da residência.

Figura 9a. Trinca na parte externa

Figura 9b. Trinca na parte interna

Patologia	Trinca vertical na parte inferior e superior da janela.
Provável causa	Ausência de contra verga e verga, concentração de tensão.
Possível reparo	<ol style="list-style-type: none"> 1. Realizar abertura das trincas; 2. Limpeza do local; 3. Molhagem da base; 4. Aplicação da argamassa (areia e cal) e acabamentos; 5. Fazer manutenções periódicas.

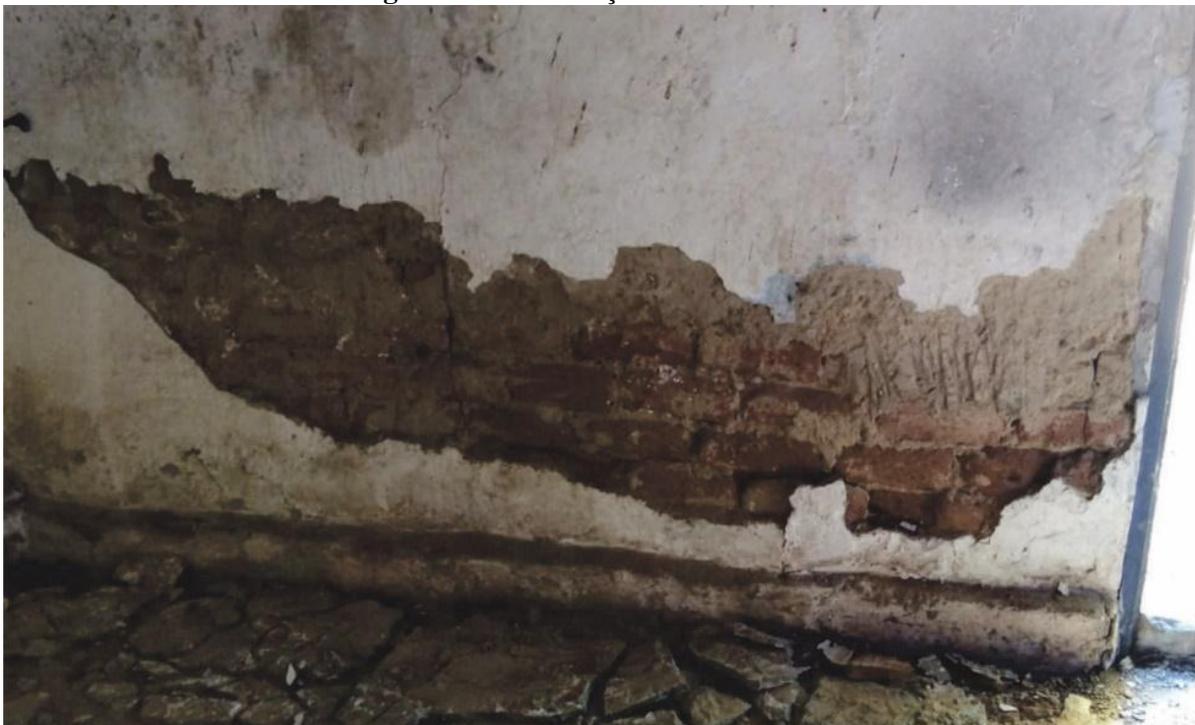
Na Figura 10 é possível observar a deterioração no revestimento de argamassa, na parede da cozinha que faz confronto com área externa da residência.

Figura 10. Deterioração do revestimento.

Patologia	Descolamento do revestimento em placas e pulverulência.
Provável causa	Presença de saibro.
Possível reparo	<ol style="list-style-type: none"> 1. Remoção do reboco descolado, com som cavo; 2. Limpeza do local; 3. Molhagem da base; 4. Aplicação do chapisco; 5. Aplicação do revestimento e acabamentos de pintura.

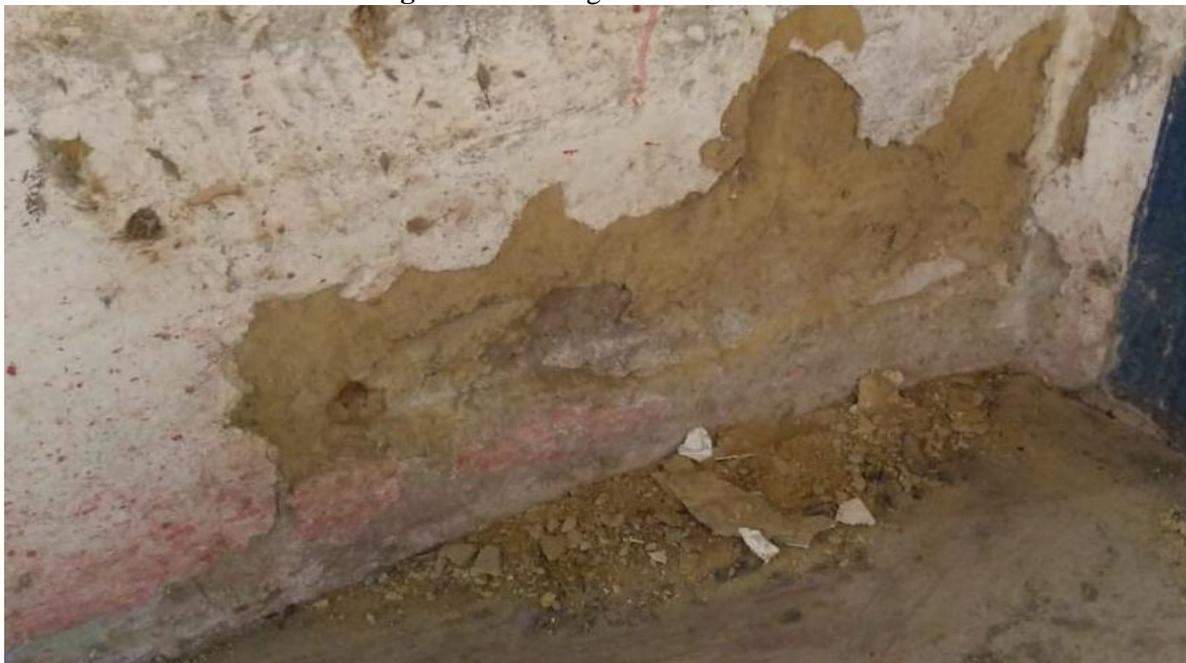
Outra deterioração no revestimento de argamassa foi identificada, localizada na parede do corredor que dá acesso aos quartos, conforme pode ser observado na Figura 11.

Figura 11. Patologia no revestimento.

Patologia	Descolamento com pulverulência.
Provável causa	Ausência de aglomerante.
Possível reparo	<ol style="list-style-type: none"> 1. Retirar todo revestimento danificado; 2. Limpar o local; 3. Molhagem da base; 4. Aplicação do chapisco; 5. Aplicação do revestimento e acabamento.

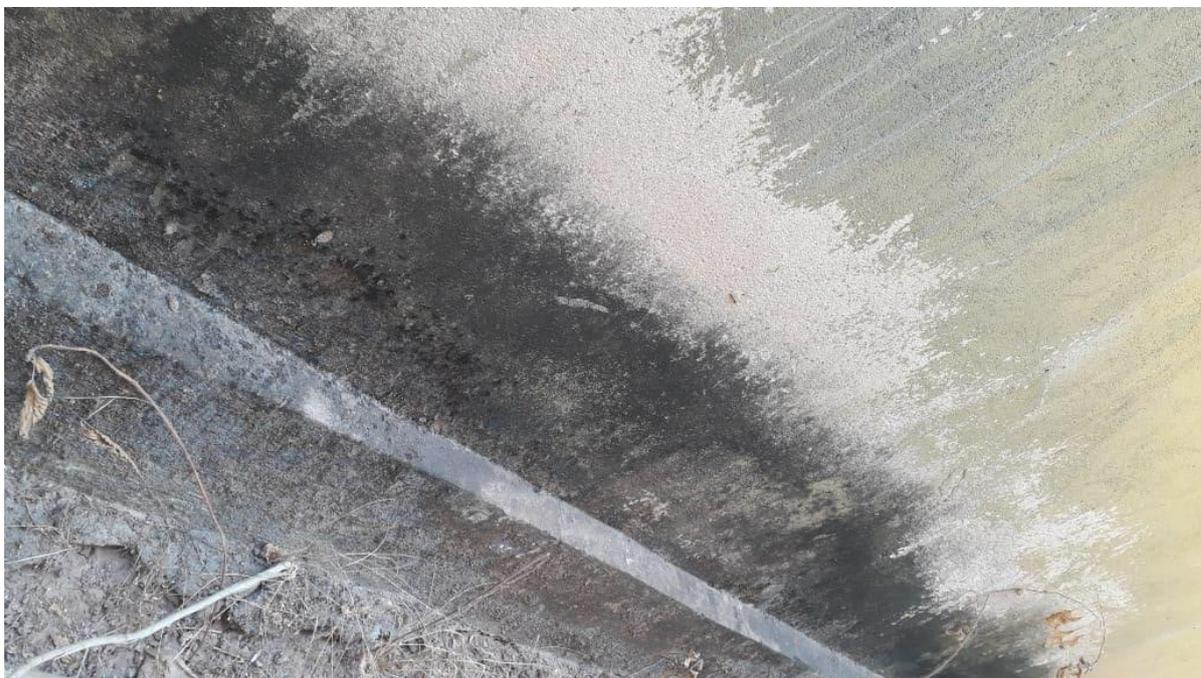
Na Figura 12 é possível observar manchas de umidade no revestimento externo.

Figura 12. Umidade no revestimento.

Patologia	Manchas de umidade.
Provável causa	Decorrente de respingos das águas de chuvas.
Possível reparo	<ol style="list-style-type: none"> 1. Limpar as manchas do revestimento com ácido clorídrico; 2. Fazer impermeabilização; 3. Aplicação de novo acabamento.

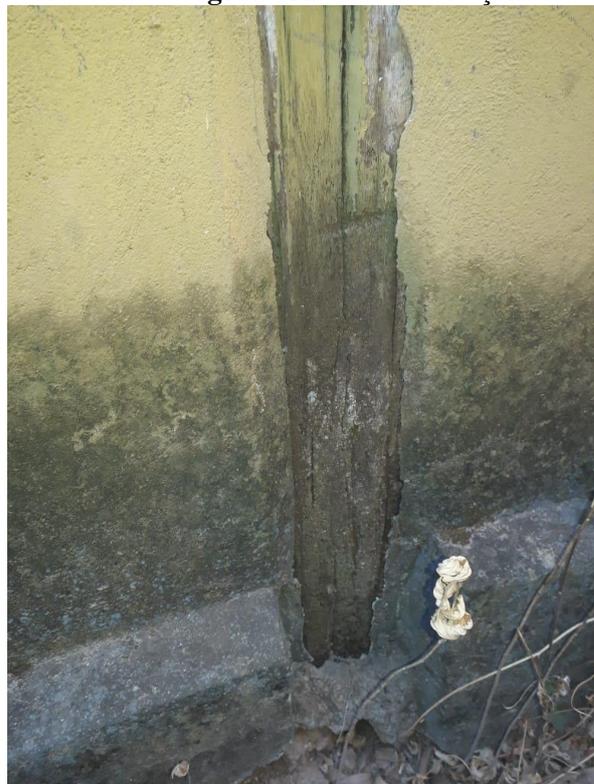
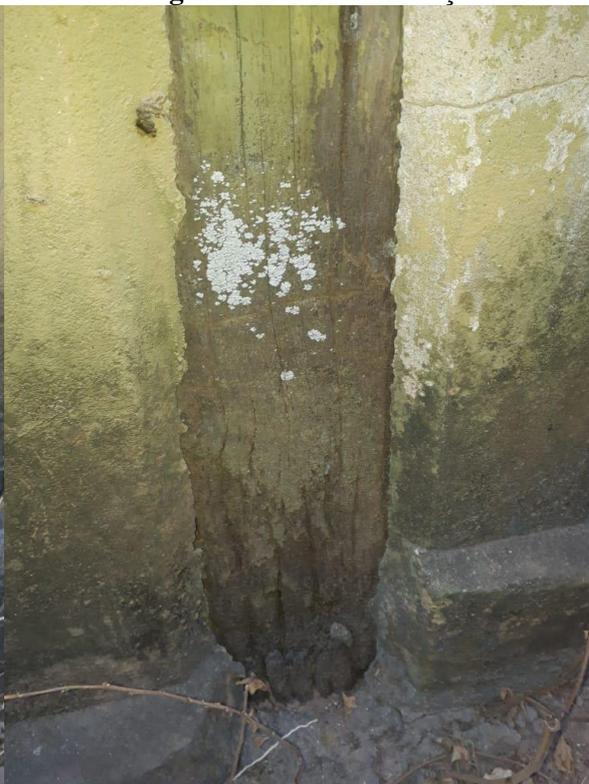
As Figuras 13a e 13b apresentam um dos pilares externos que está sofrendo biodeterioração.

Figura 13a. Biodeterioração.

Figura 13b. Biodeterioração.

Patologia	Biodeterioração prematura por apodrecimento.
Provável causa	Decorrente de defeitos naturais, pela ação da luz ultravioleta e intemperismo.
Possível reparo	<ol style="list-style-type: none"> 1. Fazer escoramento; 2. Extrair o pilar danificado; 3. Limpeza do local; 4. Instalar novo pilar; 5. Realizar tratamento do pilar: aplicar impermeabilizante e verniz.

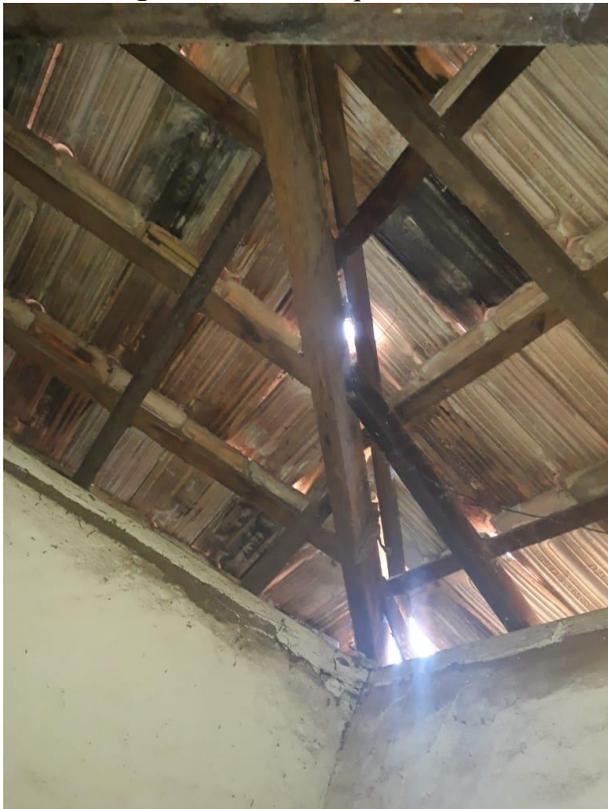
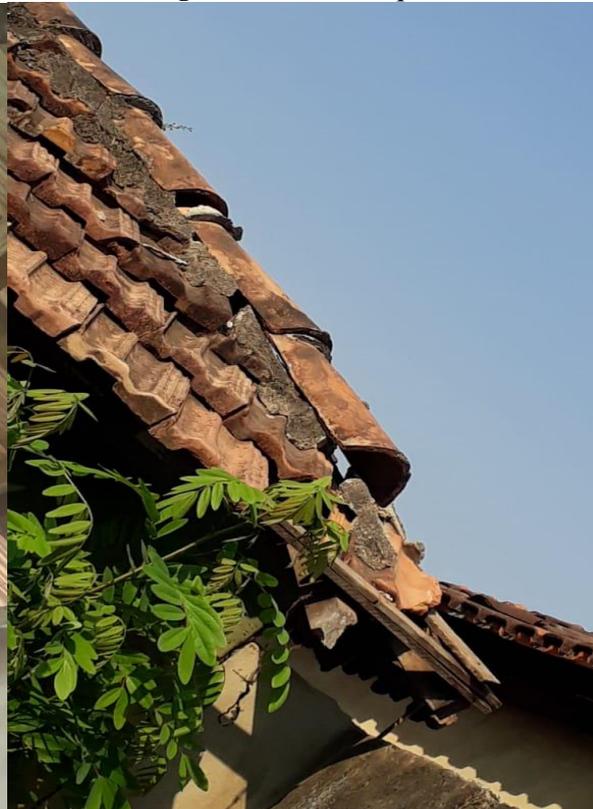
As Figuras 14a e 14b apresentam uma vista inferior e superior das telhas quebradas no espigão da cobertura, localizado sobre a cozinha da residência.

Figura 14a. Telhas quebradas.

Figura 14b. Telhas quebradas.

Patologia	Telhas quebradas.
Provável causa	Vento.
Possível reparo	<ol style="list-style-type: none"> 1. Retirar todas as telhas quebradas; 2. Recortar as telhas no ângulo do espigão; 3. Instalar as telhas; 4. Fazer emboçamento.

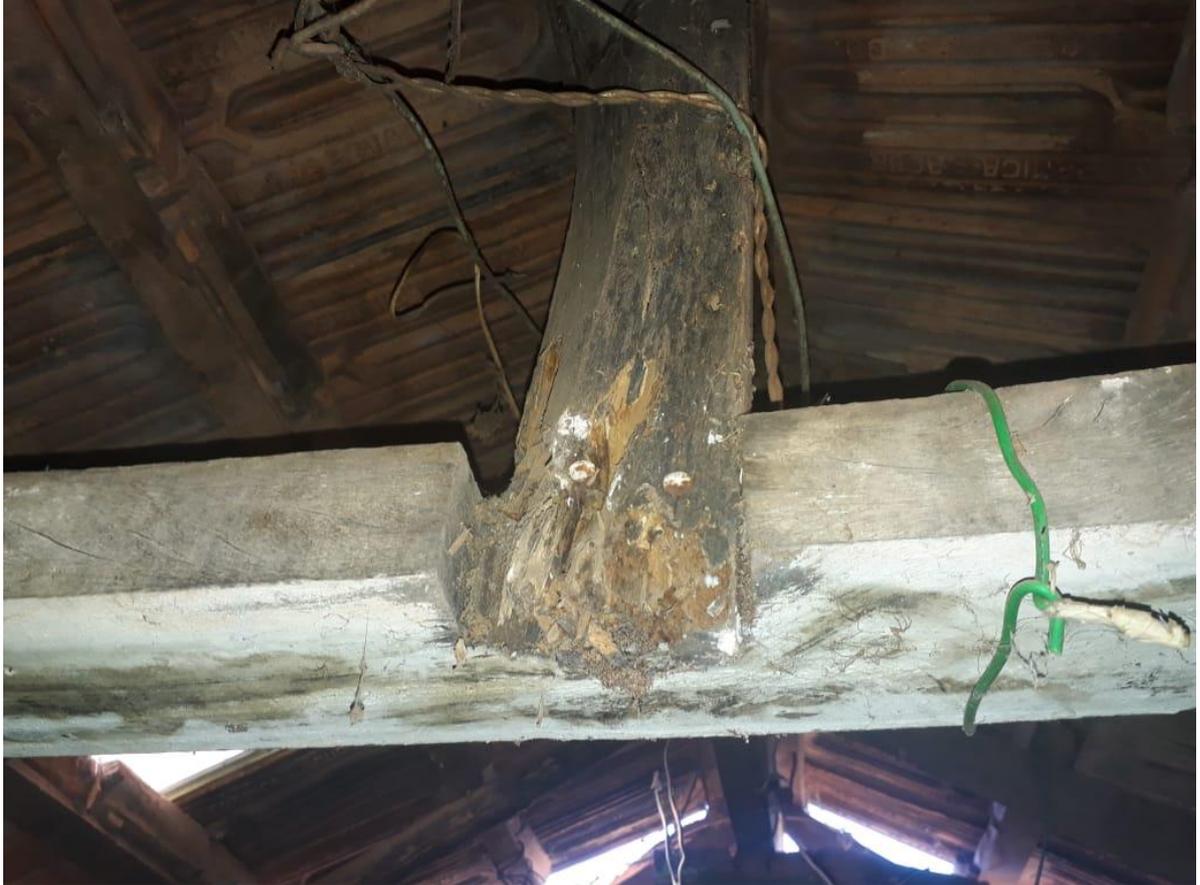
Na Figura 15 é possível observar um pendural de madeira sofrendo apodrecimento, localizado no banheiro da residência.

Figura 15. Apodrecimento.

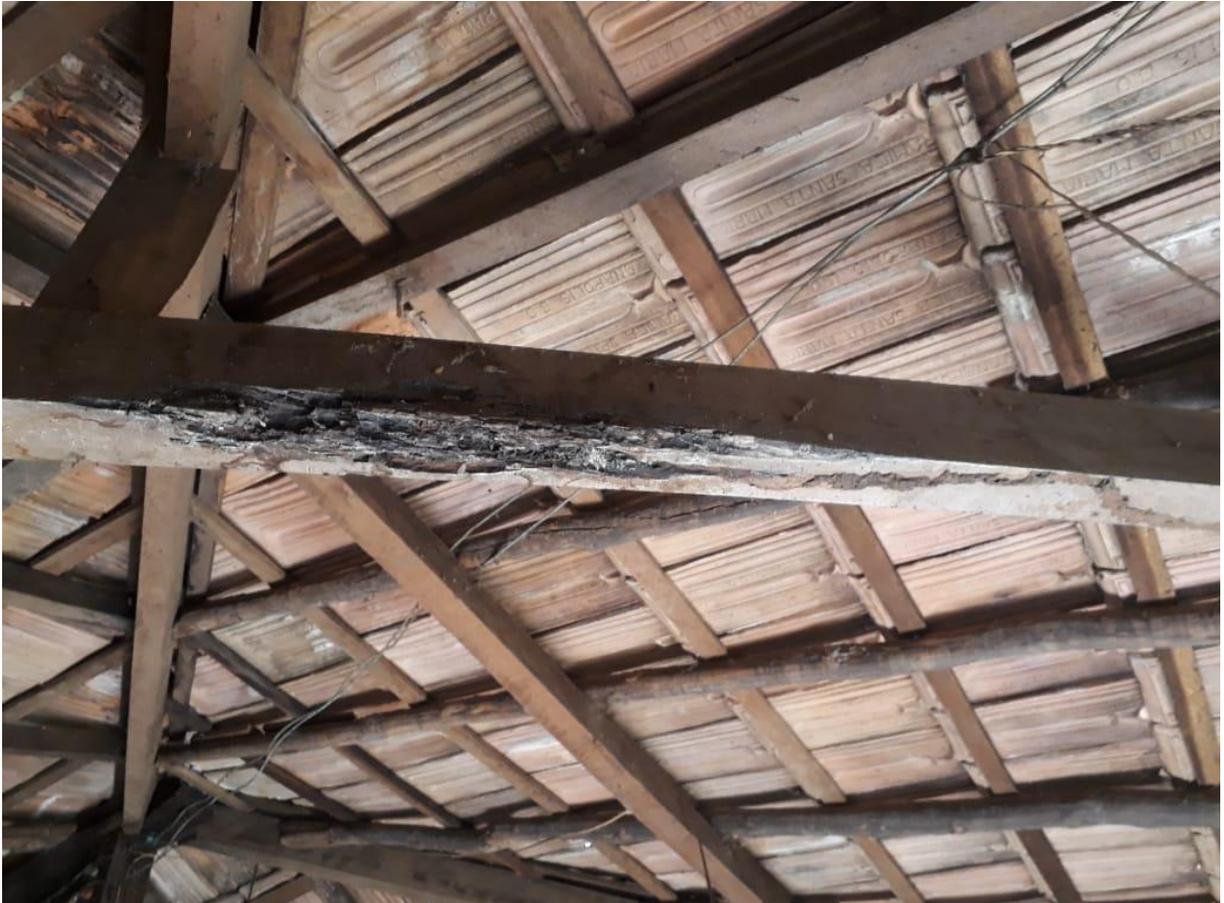
A Figura 16 demonstra o grau de deterioração do banzo inferior da tesoura em madeira, com aspecto descascado.

Figura 16. Deterioração da madeira.

Patologia	Deterioração.
Provável causa	Ataque de agentes biológicos.
Possível reparo	<ol style="list-style-type: none"> 1. Realizar escoramento da estrutura do telhado; 2. Retirar a peça; 3. Limpeza do local; 4. Instalação da nova peça; 5. Remover escoramento.

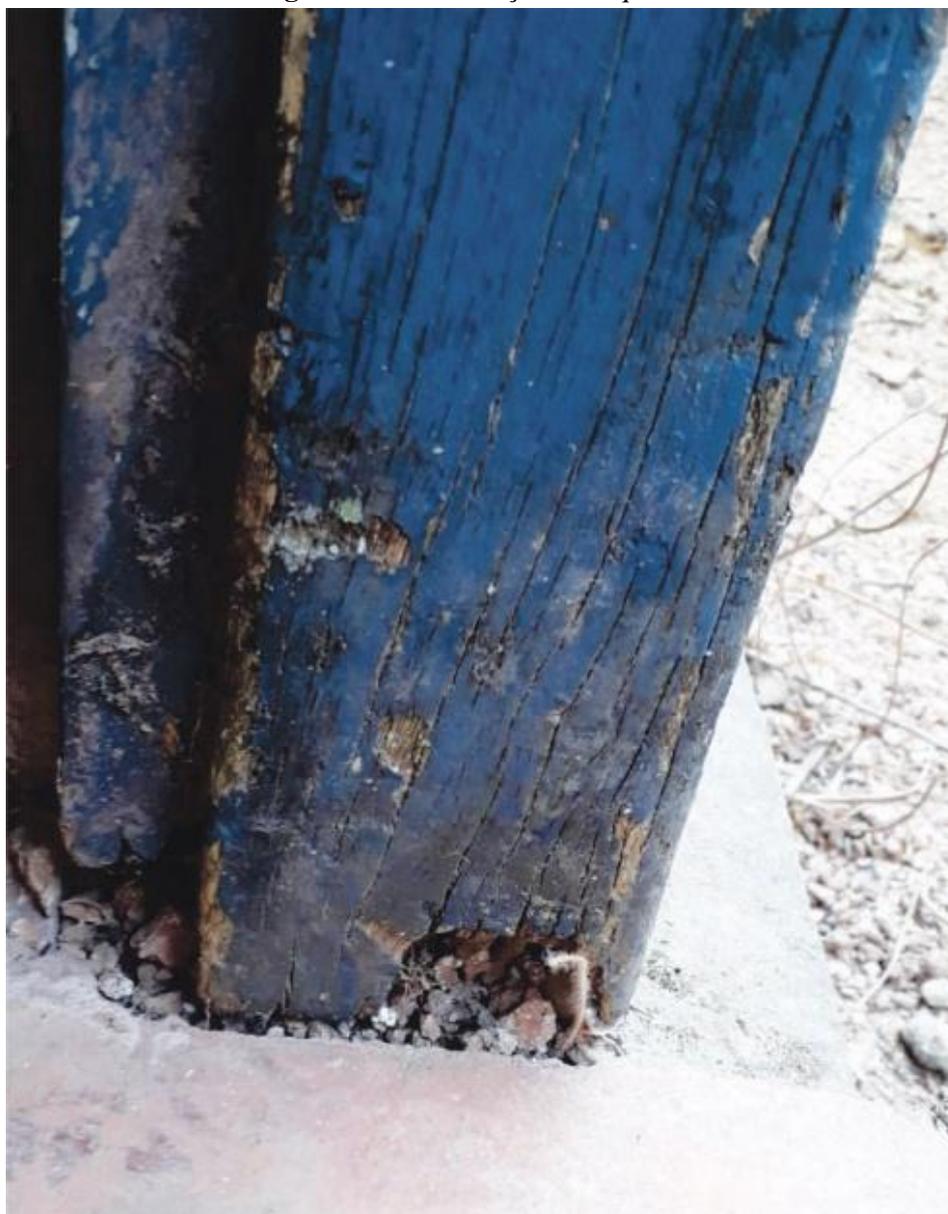
Na Figura 17 é possível observar o grau de deterioração da esquadria de madeira, que está em contato com ambiente externo.

Figura 17. Deterioração da esquadria.

Patologia	Deterioração da madeira.
Provável causa	Contato com água e ataque biológico.
Possível reparo	<ol style="list-style-type: none"> 1. Retirar a peça; 2. Limpeza do local; 3. Instalar nova peça; 4. Realizar acabamento: aplicar impermeabilizante e verniz.
