**CURSO DE ENGENHARIA CIVIL**

**AVALIAÇÃO DO DESEMPENHO DE ÁREAS MOLHADAS E  
MOLHÁVEIS DE UM EDIFÍCIO HABITACIONAL**

**TRABALHO DE CONCLUSÃO DE CURSO SUBMETIDO AO  
CURSO DE ENGENHARIA CIVIL DA UNIEVANGÉLICA**

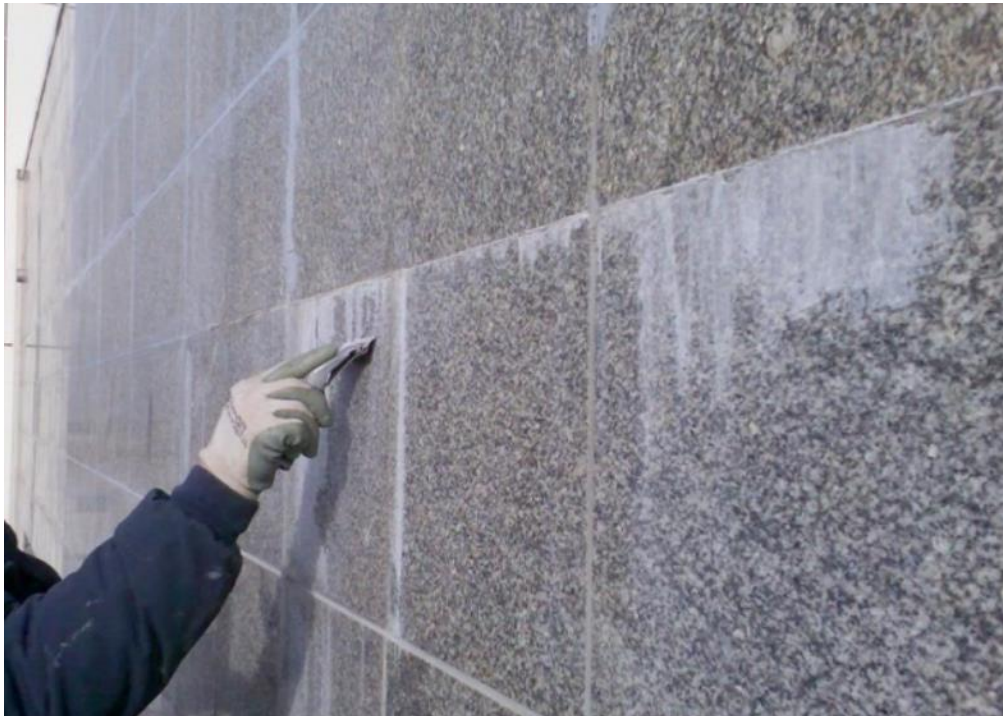
Estes sais que causam as eflorescências podem estar na atmosfera, que podem se depositar e acarretar a mesma. É o caso comum de algumas zonas industriais, que são carregadas de sais e pode ser visto na Figura 1 (VERÇOZA,1991).

**Figura 1- Eflorescência em sistemas de piso**

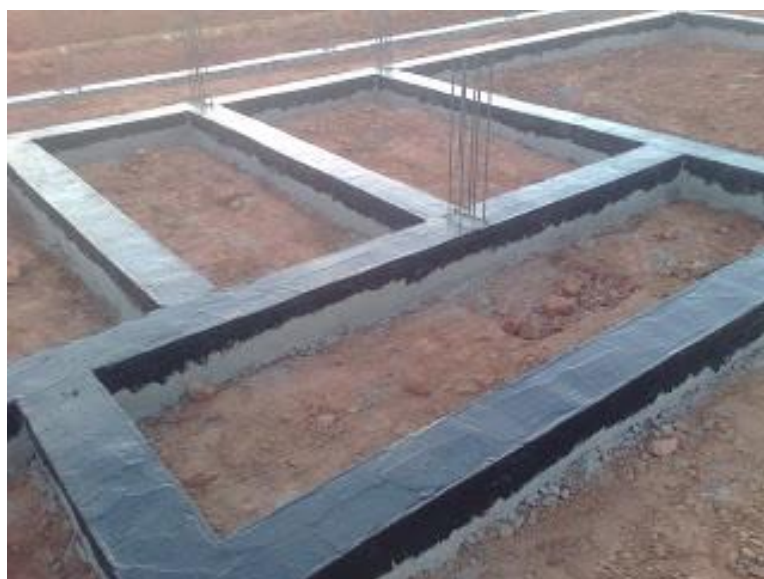
Ainda pensando na questão de evitar problemas de infiltração, é de suma importância investir na impermeabilização das fundações como apresentado na Figura 2. Lembrando sempre de atender as necessidades específicas de cada situação. Para o acabamento interno e externo da casa ou edificação, utilizar sempre impermeabilizantes de qualidade (FÓRUM DA CONSTRUÇÃO, 2017).

**Figura 2 - Sistema de impermeabilização de fundação**

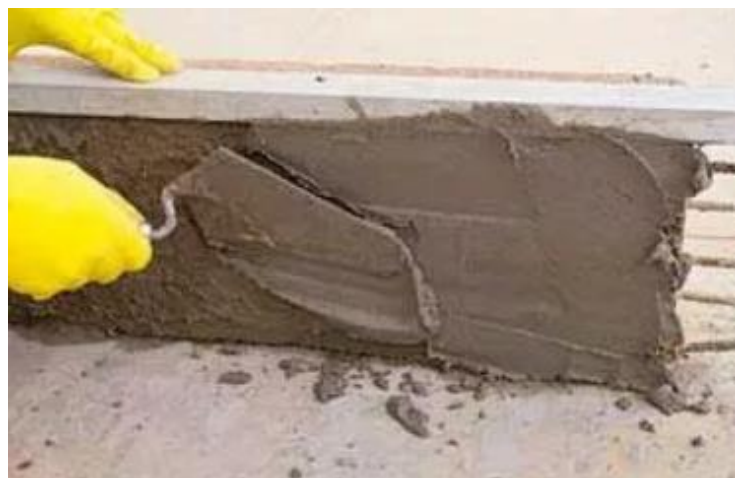
Quando se fala de argamassa impermeável, se trata de uma mistura de cimento, areia, aditivo hidrófugo e água. Não é um sistema industrializado, mas realizado em canteiro com os hidrofugantes que são comercializados em forma líquida. Tem como característica impermeabilizar concretos e argamassas pela redução dos poros dos substratos. Ela pode ser adicionada ao concreto ou utilizada na preparação de argamassa impermeável de revestimento diretamente evitando o surgimento de eflorescências, seu efeito é permanente e possibilita uma espessura de camada impermeável maior. A argamassa impermeável não promove maior resistência à estrutura, caso esta não tenha sido corretamente dimensionada e vier a trincar, a argamassa impermeável também será trincada. Sua aplicação é apresentada na Figura 3 (CICHINELLI, 2012).

**Figura 3 - Aplicação de argamassa impermeável**

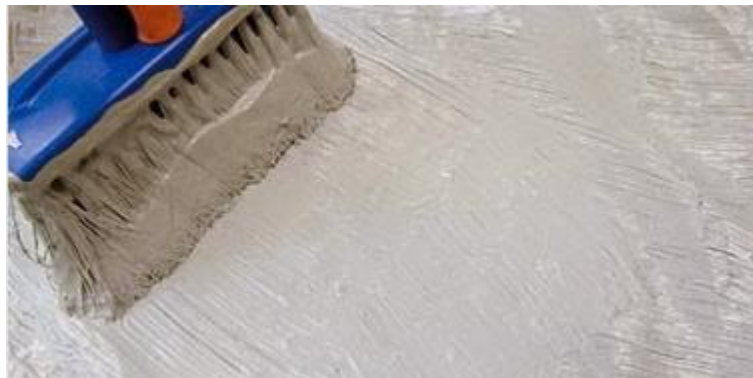
Já a argamassa polimérica, também chamada de sistema semiflexível, é um produto industrializado composto por duas partes: uma parte em pó, composta por cimento, areia e agregados minerais, e outra líquida, com polímeros que conferem flexibilidade ao conjunto. Podem ter uma grande variedade de aplicações e de propriedades em função do teor de resinas utilizadas em sua fabricação e a forma de aplicação é mostrada na Figura 4. Sua formulação é indicada para revestir contra pisos antes de receber as placas cerâmicas e também recuperar elementos estruturais permitindo a aplicação em áreas molhadas e molháveis, aumentando a impermeabilidade do conjunto (PRADO,2011).

**Figura 4 - Aplicação de argamassa polimérica**

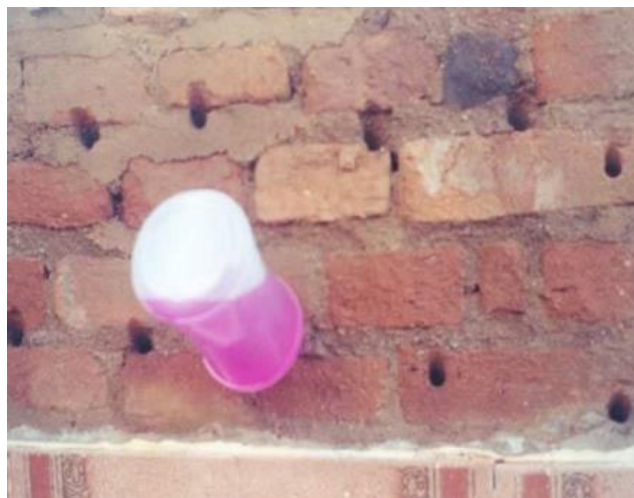
Geralmente a sua aplicação se dá com o auxílio de uma furadeira, como mostrado na Figura 5. Deve-se fazer furos em 45° com distância de 5 cm a 10 cm, um ao lado do outro desde o rodapé até a altura indicada conforme se apresenta a patologia em cada caso. Cada furo deverá ser saturado com água, e posteriormente deve-se aplicar o cristalizante em cada furo. Aguardar 24 horas, refazer os furos com a furadeira, colocar novamente água em cada furo e reaplicar o cristalizante. A água funciona como veículo do cristalizante, este por sua vez irá penetrar e tamponar as porosidades da alvenaria (OLIVEIRA DA SILVA, 2014).

**Figura 5 - Aplicação de cristalizante**

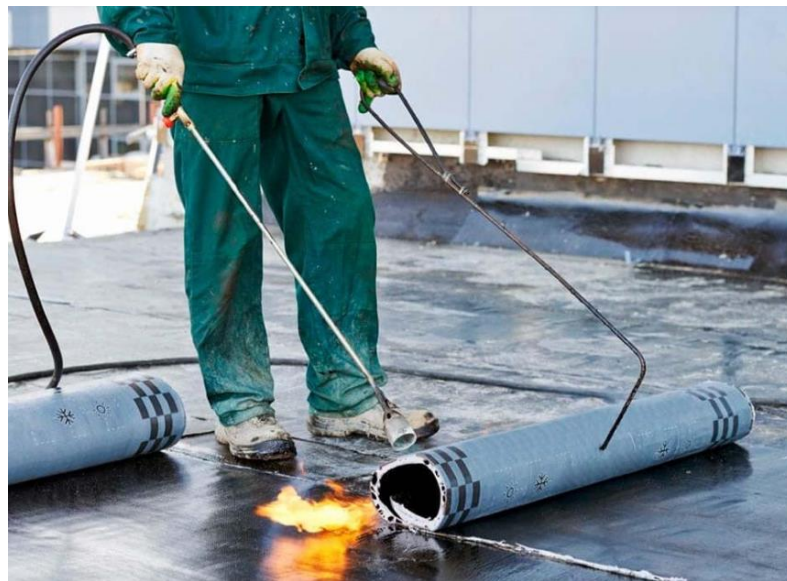
Os produtos empregados para moldagem ou aplicação a quente são os asfaltos obtidos do CAP (Cimento Asfáltico de Petróleo), modificados com ou sem adição de polímeros elastoméricos. São estruturados com véu de fibra de vidro ou de poliéster, armaduras que absorvem eventuais esforços introduzidos ou transmitidos à massa asfáltica, conferindo-lhe resistência mecânica. Este tipo de material é indicado para impermeabilização de lajes, telhados e terraços. Sua aplicação é apresentada na Figura 6 (CICHINELLI, 2012).

**Figura 6 - Aplicação de membrana a quente**

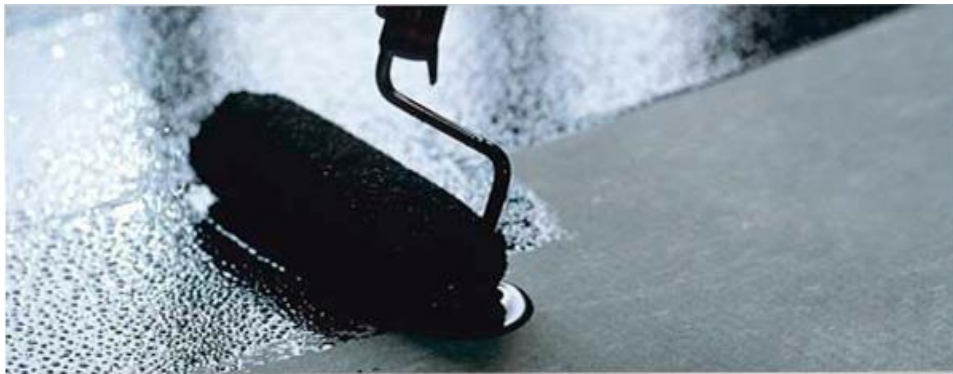
solução, o estireno-butadieno-estireno, os poliuretanos modificados ou não com asfalto, a poliuréia, os polímeros modificados com cimento, o epóxi modificado ou não, e os acrílicos obtidos através de ácidos acrílicos ou metacrílicos e de seus derivados. Podem ser estruturados ou não com véu de fibra de vidro, ou de poliéster, e telas de não-tecido de poliéster. Porém, antes da escolha do produto, é importante observar as propriedades físico-químicas exigidas à camada impermeável e, portanto, verificar se o sistema resistirá aos ataques químicos ou agressões físicas. São utilizadas em superfícies como: pequenas lajes horizontais ou abobadadas, terraços, sacadas, cozinhas, banheiros e áreas de serviço. Um exemplo de sua aplicação é apresentado na Figura 7 (CICHINELLI, 2012).

**Figura 7 - Aplicação de membrana a frio**

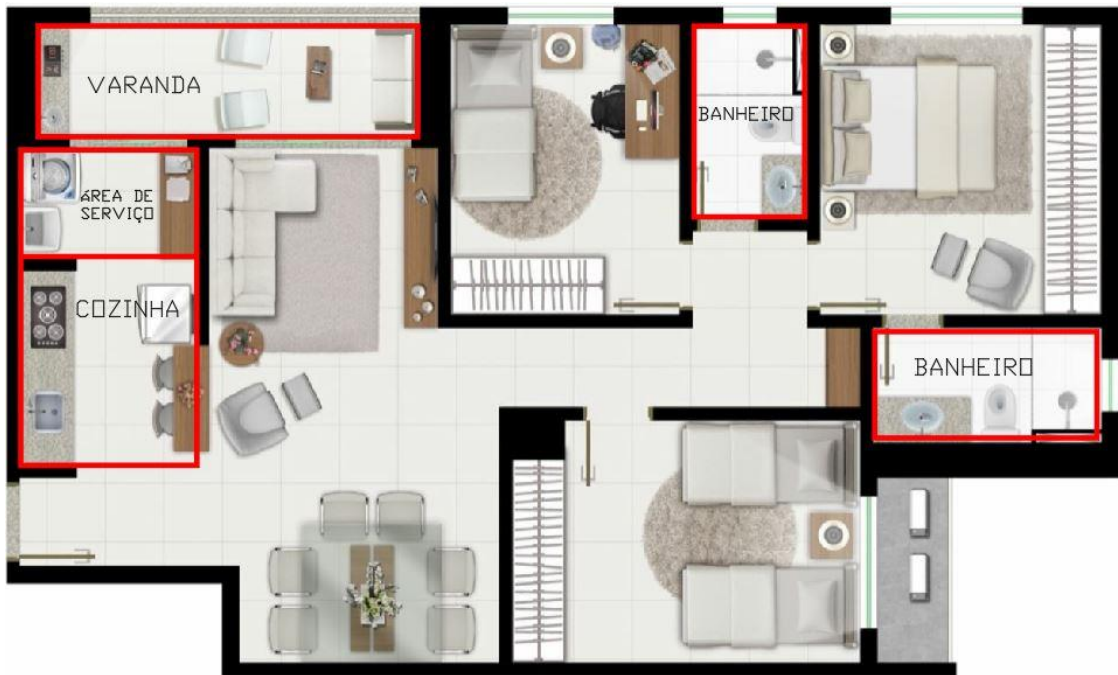
**Figura 9- Croqui do apartamento**

De acordo com as necessidades do contratante, o ensaio foi realizado em dois apartamentos indicados nos itens do capítulo seguinte como corpo de prova 1 (cp1) para o apartamento 1 e corpo de prova 2(cp2) para o apartamento 2. Ambos os apartamentos possuem 88,68m<sup>2</sup> e são compostos por 3 quartos (1 suíte), banheiro, sala de estar, cozinha, área de serviço e sacada. É importante ressaltar que apenas as áreas molhadas (área de serviço, sacada e box dos banheiros) e molháveis (cozinha e parte seca do box dos banheiros) foram analisadas.

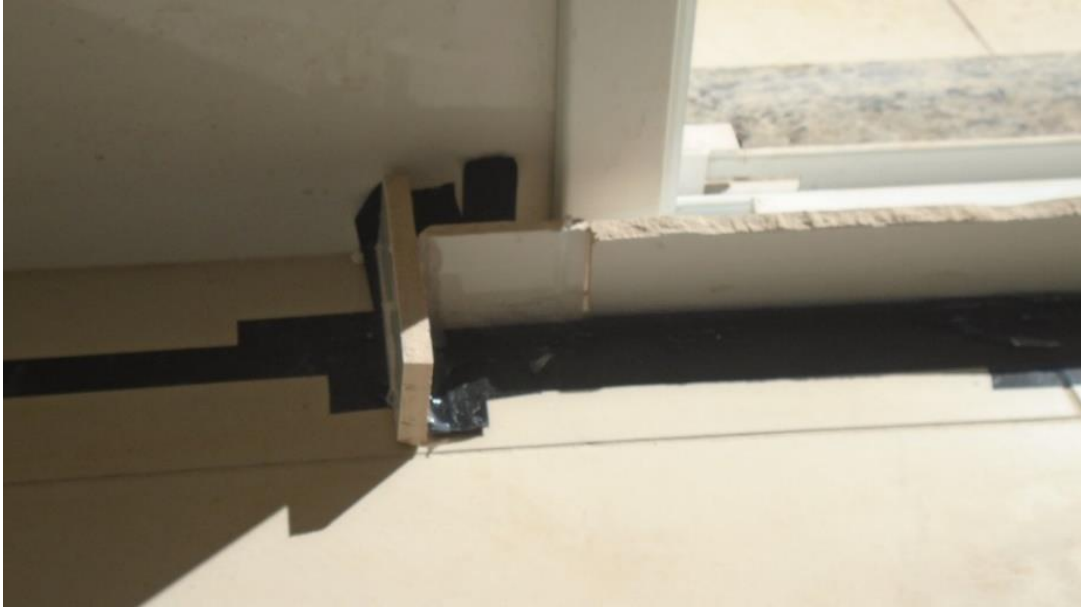
De acordo com o anexo C da NBR 15575-3 (ABNT, 2013b), o primeiro passo a ser dado é o tamponamento dos sistemas de drenagem existentes nas áreas a serem ensaiadas. Como não é especificado pela norma a forma de se realizar esse procedimento, para este trabalho foram utilizados materiais disponíveis na própria obra, como lascas de piso e fitas isolantes. A Figura 9 demonstra o croqui dos corpos de prova com as respectivas áreas ensaiadas e a Figura 10 apresenta tamponamento das drenagens. Para que fosse possível a realização do ensaio, tornou-se necessário construir barreiras que impedissem a água de escorrer para outros ambientes como a sala de estar e a sacada, sendo assim possível a adição da lâmina d'água. Nos banheiros essas barreiras não foram necessárias pois o próprio desnível manteve o nível de água necessário para os testes. Materiais disponíveis no local também foram utilizados nessa etapa como pisos e fitas isolantes, além da cola de silicone para auxiliar na vedação. As Figuras 11 e 12 demonstram o resultado.

**Figura 11 - Barreiras de vedação lavanderia/sacada**

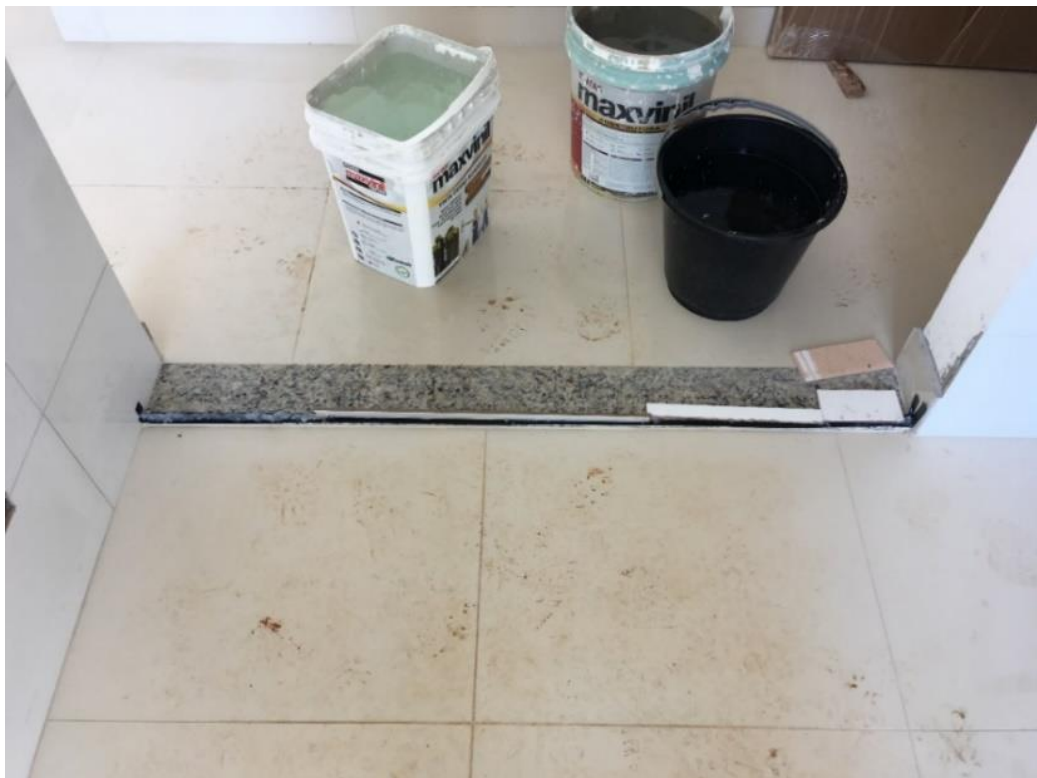
**Figura 12 - Barreiras de vedação cozinha/entrada**

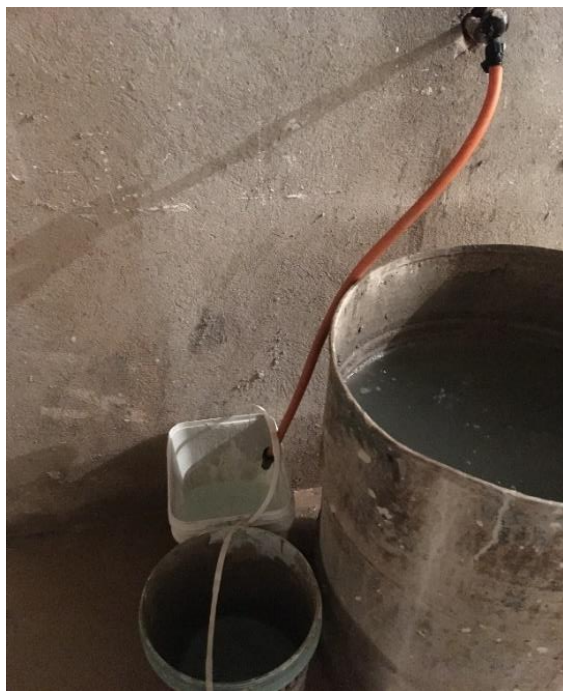
Feitos os devidos tamponamentos e vedações para a preparação dos corpos de prova, o ensaio foi iniciado. O preenchimento dos ambientes foi realizado por meio de baldes e a água utilizada foi fornecida pelo próprio sistema hidráulico do prédio em questão. As Figuras 13 e 14 apresentam, respectivamente, o local de abastecimento e a aplicação da água no local. As Figuras 15 e 16 apresentam os ambientes preenchidos com a lâmina d'água.

**Figura 13- Abastecimento de água**

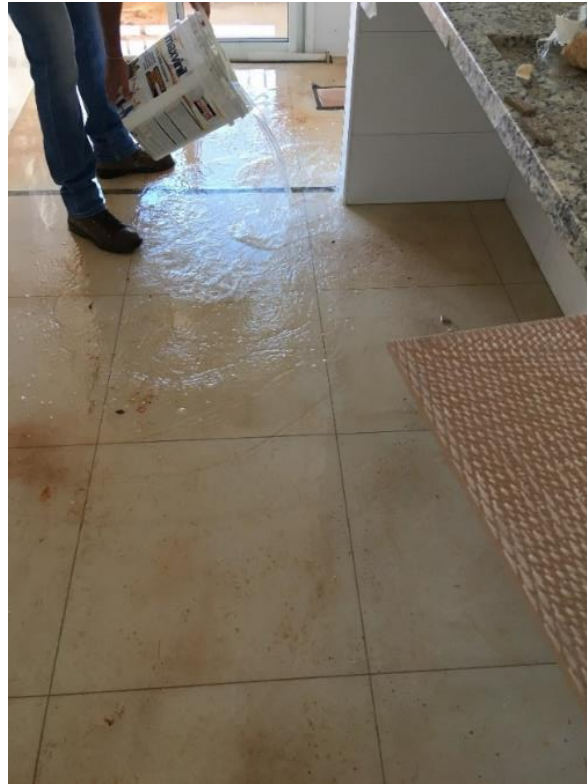
**Figura 14 - Aplicação da lâmina d'água**

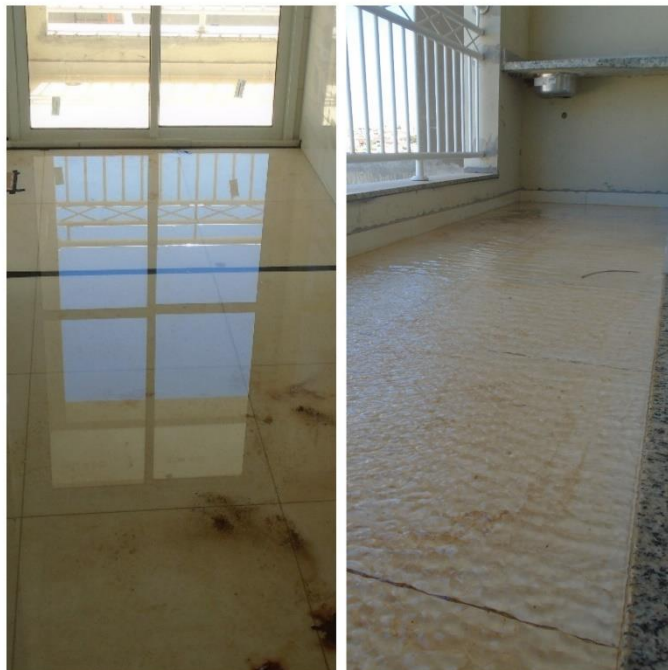
**Figura 15 - Cozinha/área de serviço e varanda com lâmina d'água**

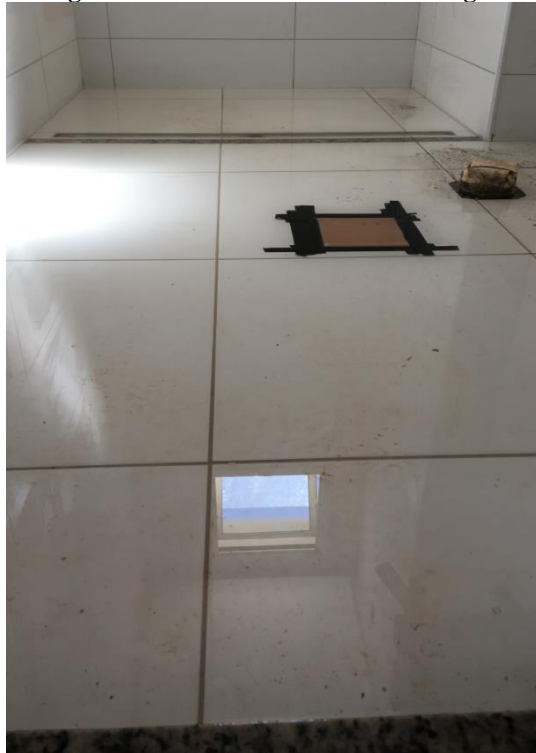
**Figura 16 - Banheiro com lâmina d'água**

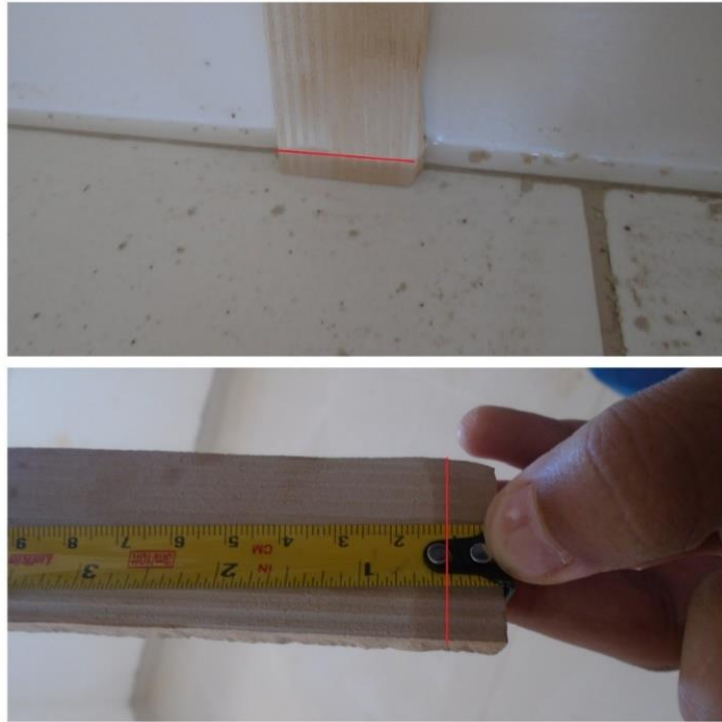
Após a aplicação de água em todos as áreas molhadas e molháveis dos corpos de prova, foi desenvolvido um método para verificar se a espessura da lâmina estaria de acordo com as especificações da norma. O método em questão consiste em colocar perpendicularmente a parte interna de uma peça cerâmica em contato com a lâmina d'água e imediatamente em seguida realizar a medição da espessura da marca d'água impressa na mesma. A Figura 17 mostra o procedimento de verificação citado.

O processo de verificação apresentado na Figura 17 foi repetido em todos os ambientes a serem ensaiados e desta forma foi encerrado o primeiro dia de ensaio. Seguindo as instruções do anexo C da NBR 15575-3 (ABNT, 2013b), nos outros dois dias de ensaio foi necessário repor a água dos ambientes internos. A lâmina d'água das varandas se manteve de acordo com o padrão de 10mm estabelecido.

**Figura 17 - Verificação da lâmina d'água**

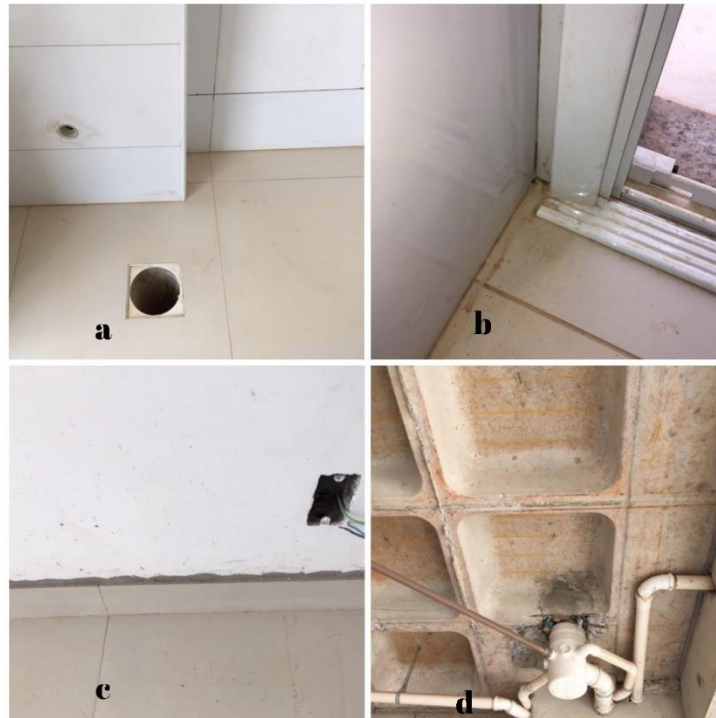
**Figura 19 - Cozinha e lavanderia cp2 (a) cantos lavanderia (b) divisa lavanderia/sacada (c) face exterior do balcão da cozinha (d) face interior do balcão da cozinha**

Após a observação dos ambientes apresentados nas Figuras 18 e 19 é possível afirmar que não houve nenhum tipo de alteração no sistema de piso e a laje se mostrou completamente resistente aos efeitos da umidade, não havendo nenhum sinal de penetração da água. A diferença de tonalidade no rejunte apresentada na Figura 18 (b) apontada pelas setas destacadas em vermelho é devida aos resquícios da umidade ainda existentes, não existindo qualquer interferência significativa no sistema.

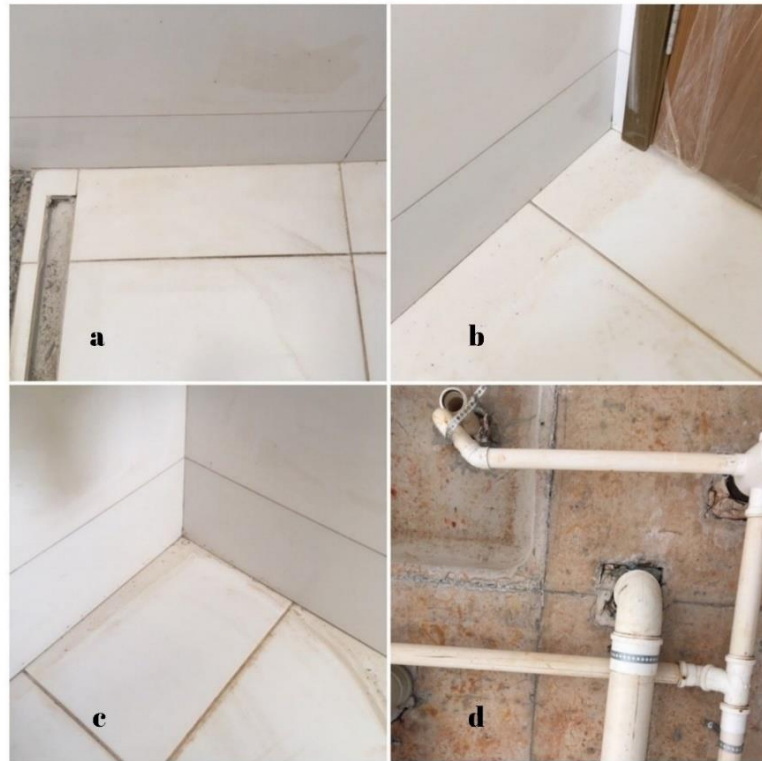
**Figura 20 - Banheiro de uso comum cp1 (a) entrada do box (b) região atrás da porta (c) fundo do box (d) laje**

Os banheiros, tanto os de uso comum quanto as suítes, receberam atenção especial por estarem quase que sempre em contato direto com água, principalmente a parte do box. Mesmo sendo uma área considerada crítica por conter a região do box (área molhada), também não foram encontradas alterações significativas causadas pela umidade nessa parte dos corpos de prova. Os cantos dos banheiros se mostraram secos e resistentes aos danos causados pela água, assim como o restante da área coberta por piso. Na região da laje também não foi encontrado nenhum sinal de possível dano causado pela umidade.

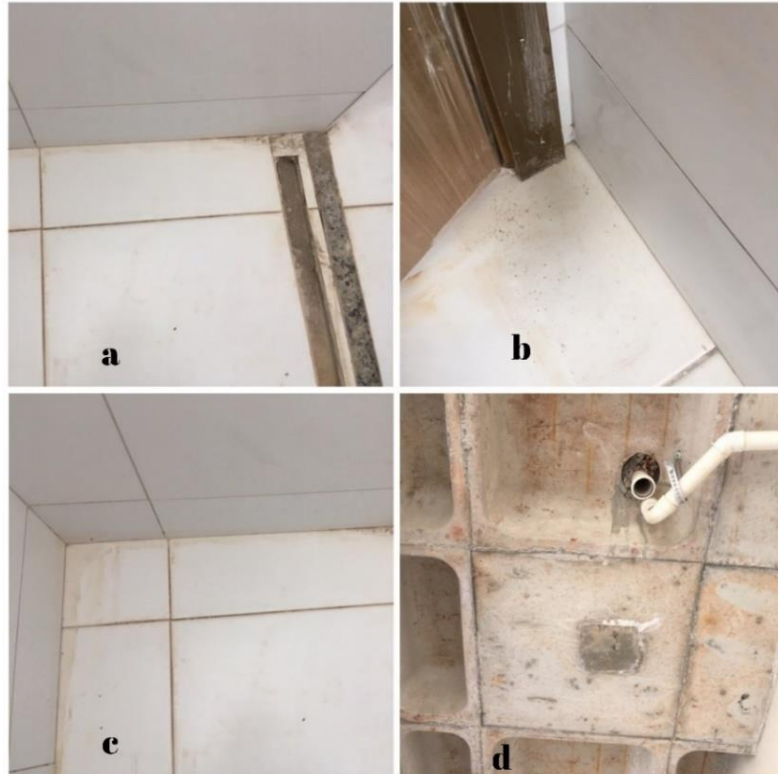
**Figura 21 - Banheiro de uso comum cp2 (a) entrada do box (b) região atrás da porta (c) fundo do box (d) laje**

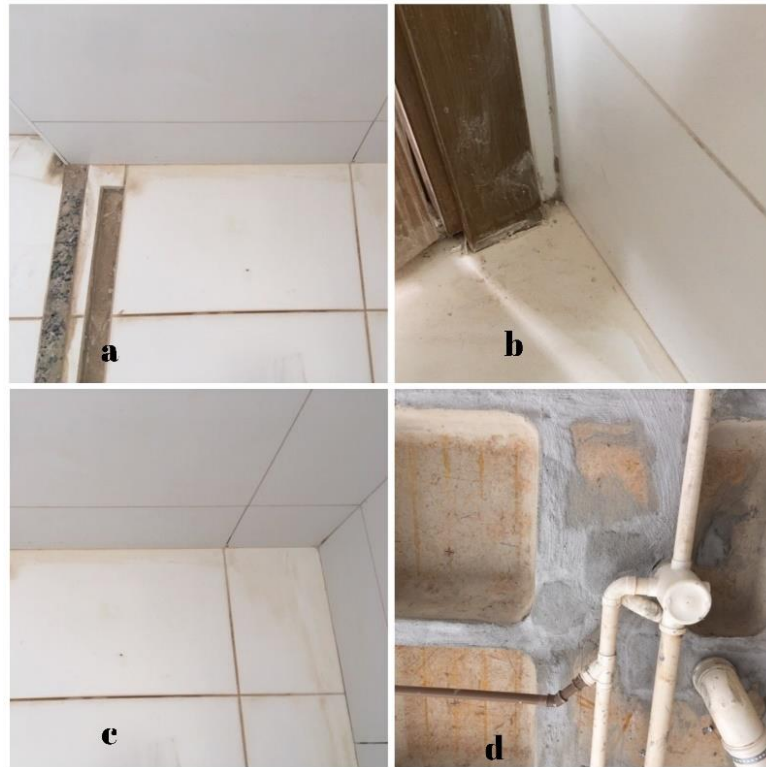
**Figura 22 - Banheiro suíte cp1 (a) entrada do box (b) região atrás da porta (c) fundo do box (d) laje**

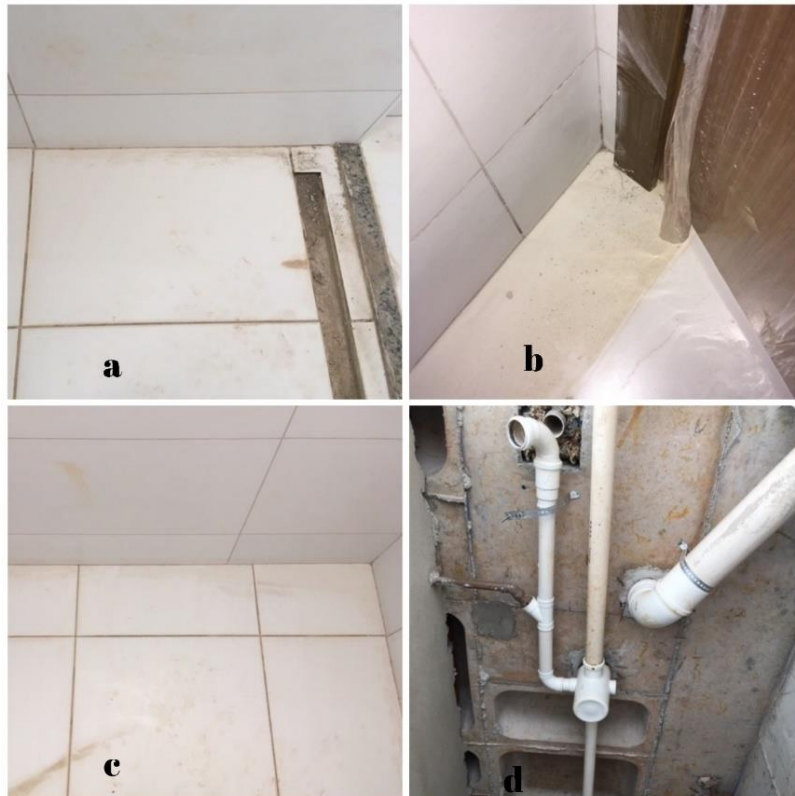
**Figura 23 - Banheiro suíte cp2 (a) entrada do box (b) região atrás da porta (c) fundo do box (d) laje**

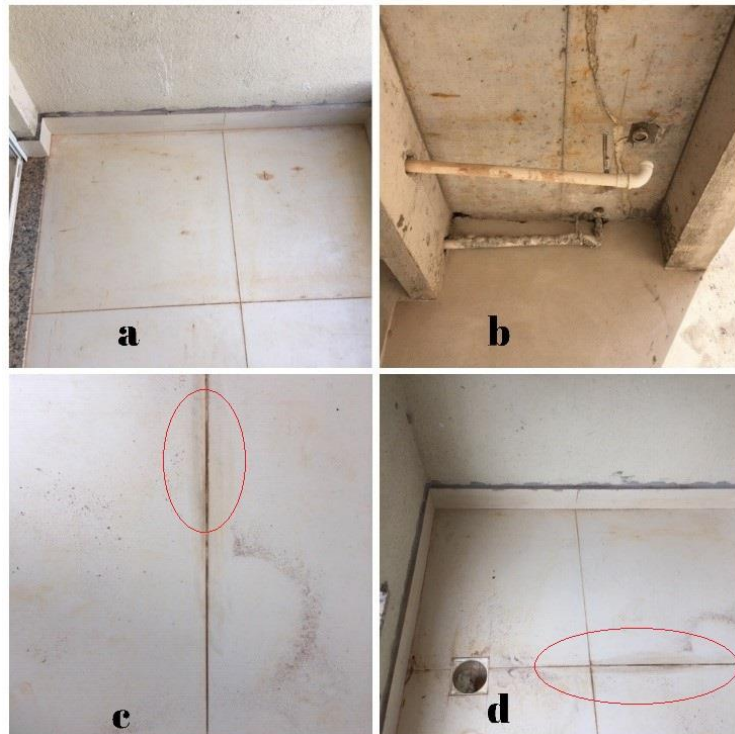
**Figura 24 - Varanda cp1 (a) entrada da varanda (b) laje (c) detalhe próximo ao ralo (d) área próxima ao ralo**

Após análise do ocorrido, foi concluído que o problema se deu por má aplicação do rejunte nessa área e foi solicitado que um funcionário refizesse a aplicação de rejunte no local, solucionando o problema e evitando futuros aborrecimentos dos usuários. Os detalhes apresentados na Figura 25(b) e (c), que estão destacados em vermelho, são semelhantes aos apresentados na Figura 18 (b) e se tratam apenas de resquícios de umidade que não causam quaisquer problemas ao sistema de piso.
